## 地域の会第153回定例会 資料

平成28年3月2日  
原子力規制委員会  
原子力規制庁

## 前回定例会（2月3日）以降の原子力規制庁の動き

## 柏崎刈羽原子力発電所における不適切なケーブルの敷設に係る東京電力からの報告に対する評価及び今後の対応について

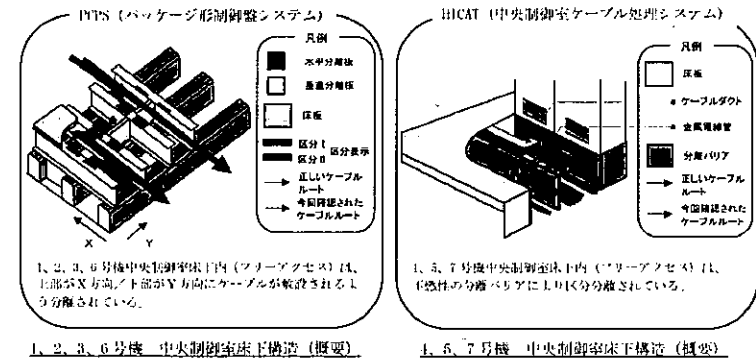
※1 柏崎刈羽原子力発電所1、2、3及び6号機では分離板、4、5及び7号機では分離バリアによってケーブルの区分分離を行う構造としている(下図参照)
