柏崎刈羽6号機非管理区域内の水漏れの報告に時間を要したことの原因と今後の対応方針について

柏崎刈羽3号機所内変圧器（B）の火災に対する課題と今後の対応方針について

今回の地震時に取得された地震観測データの分析 及び安全上重要な設備の耐震安全性の確認について

平成 19 年新潟県中越沖地震を受けた柏崎刈羽原子力発電所
の安全確保に係る報告について

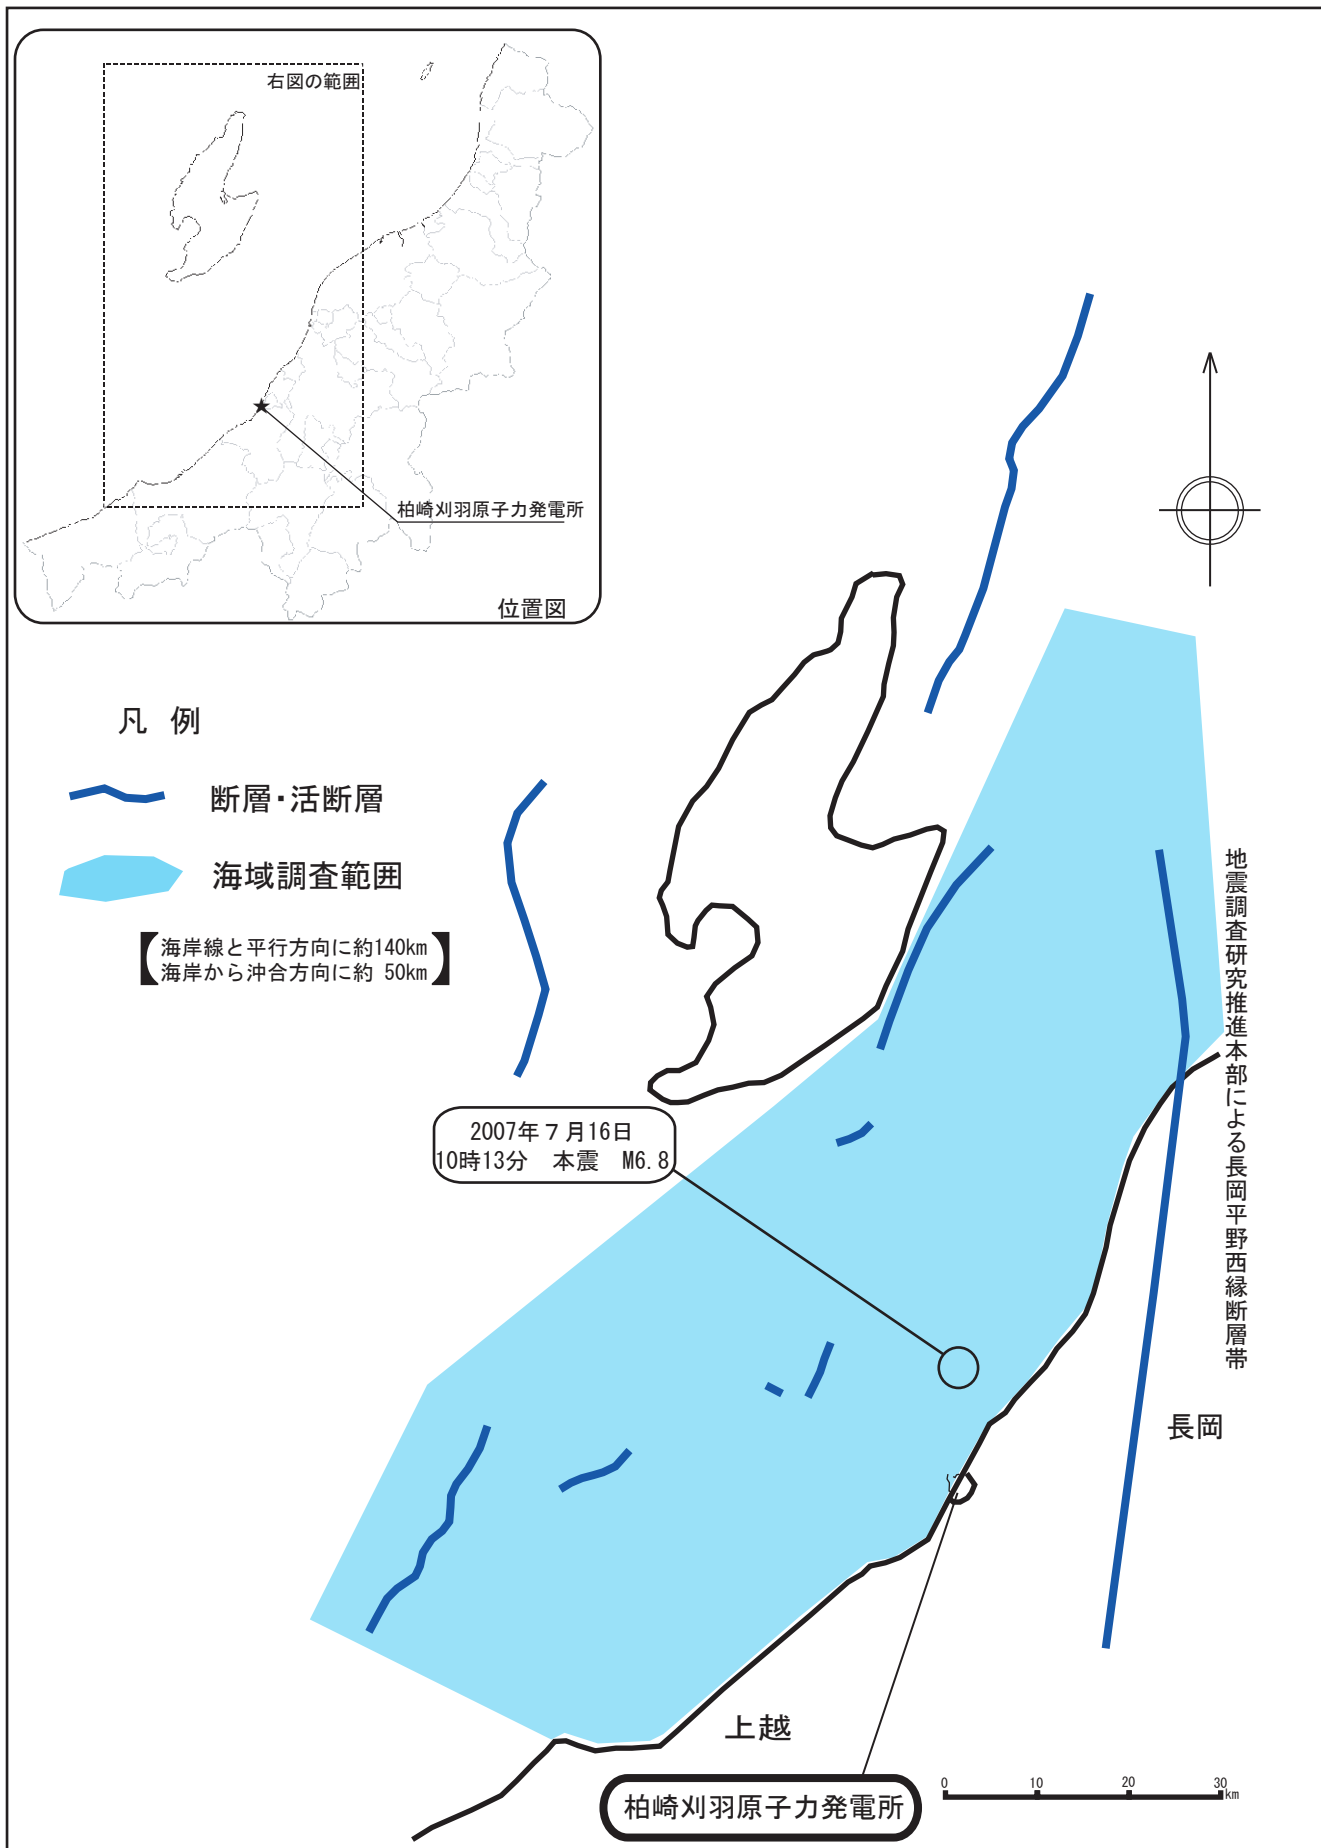
新潟県中越沖地震の発生を踏まえた 柏崎刈羽原子力発電所周辺海域における地質調査範囲について

このたびの調査は、新潟県中越沖地震の余震発生の範囲を中心に地質構造を考慮して海岸線と平行方向に約 140 k m、海岸から沖合方向に約 50 k m の範囲において計画中であり、詳細な位置については、既往の調査記録や最新の知見を踏まえて、今後、決定いたします。

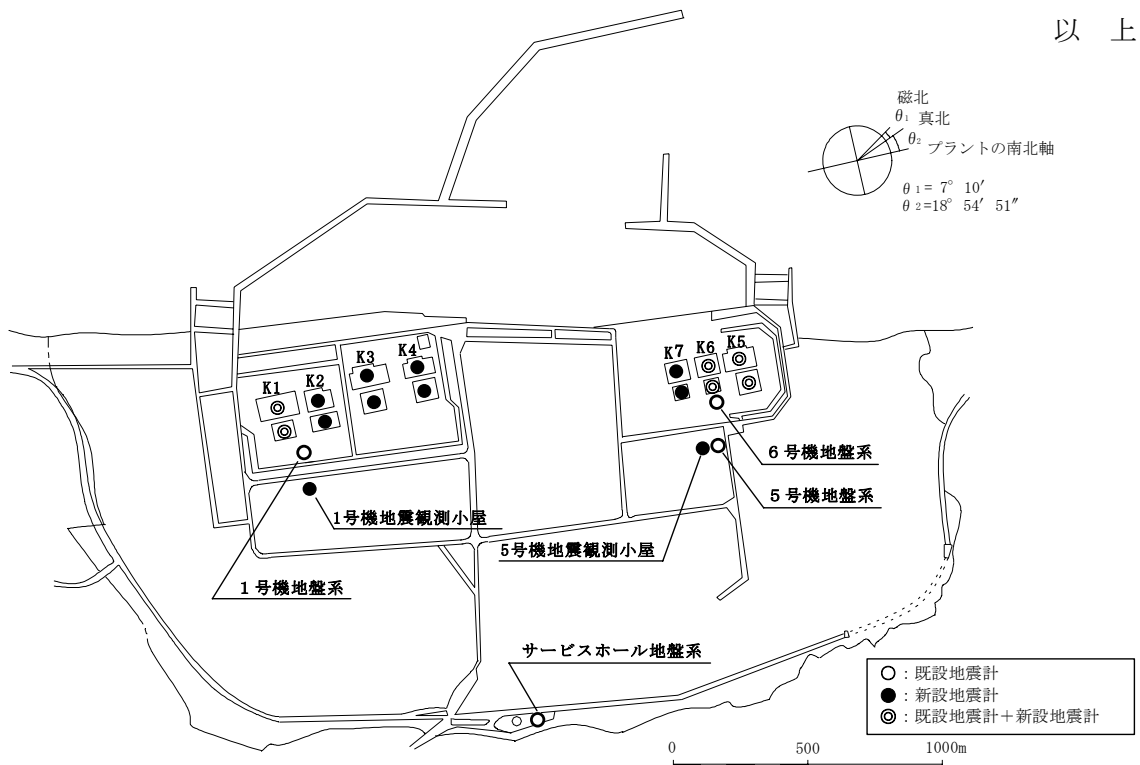
図1 柏崎刈羽原子力発電所における地震観測点の配置

柏崎刈羽原子力発電所では、従来より 1 号機、5 号機および 6 号機の原子炉建屋、タービン建屋、ならびに敷地地盤（サービスホールを含む）の計 67 箇所に地震計を設置し観測を行っている。また、上記以外にも平成 19 年 4 月に 1 号機～7 号機の原子炉建屋、タービン建屋、ならびに発電所敷地内地震観測小屋の計 30 箇所に地震計を追加設置し、観測可能となっている。以下、前者を「既設地震計」、後者を「新設地震計」という。柏崎刈羽原子力発電所における地震観測点の配置を図 1 に示す。

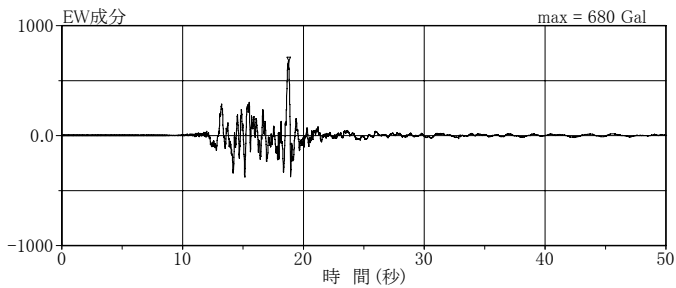
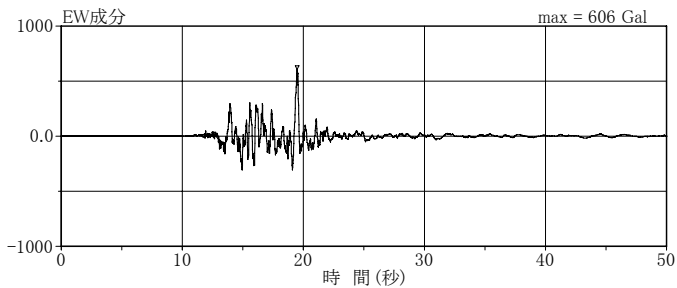
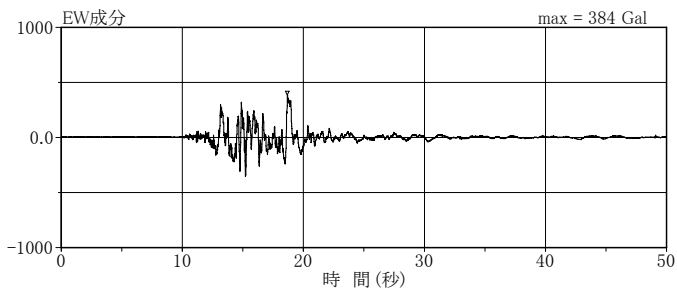
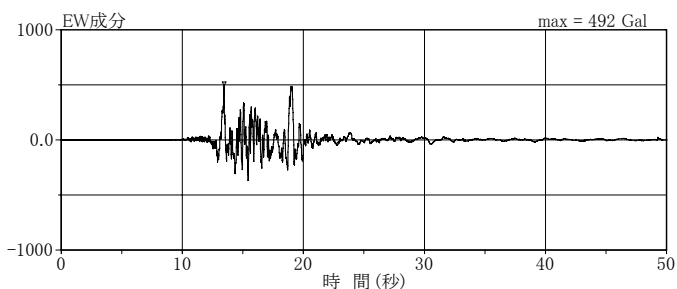
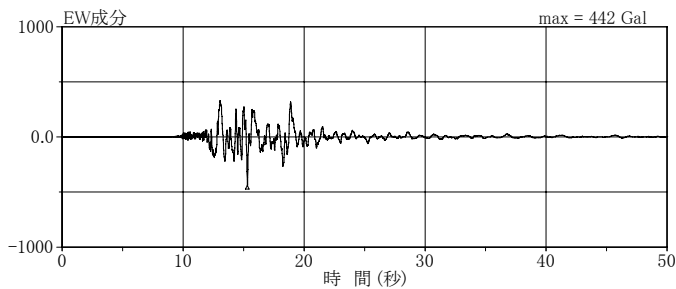
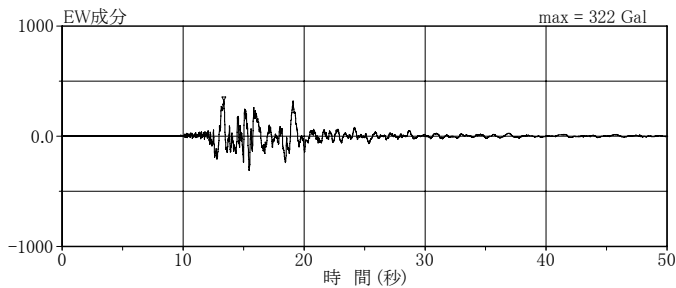
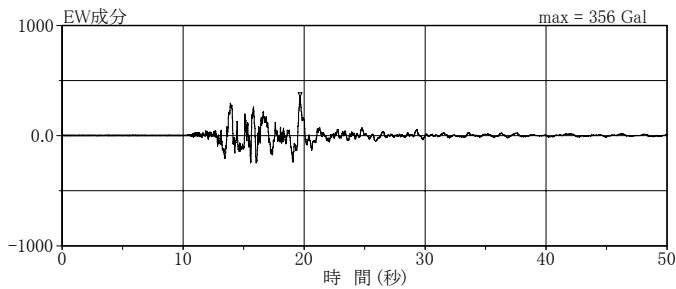
新潟県中越沖地震本震の際に取得された観測記録のうち、1 号機～7 号機の原子炉建屋基礎版上で時刻歴波形を取得している新設地震計の加速度時刻歴波形の例を図 2-1～2-7 に、観測記録に基づく床応答スペクトルと設計時の地震応答解析モデルに設計時に用いた地震動を入力して算定した床応答スペクトルの比較の例を図 3-1～3-7 に示す。
