平成 21 年 4 月 8 日
東京電力株式会社
柏崎刈羽原子力発電所

第 70 回「地域の会」定例会資料 [前回 3/4 以降の動き]

柏崎刈羽原子力発電所 1号機原子炉建屋における 火災に関する調査状況と当面の対応について

柏崎刈羽原子力発電所 1号機原子炉建屋における火災に係る
原因および再発防止対策に関する報告書の経済産業省
原子力安全・保安院への提出について

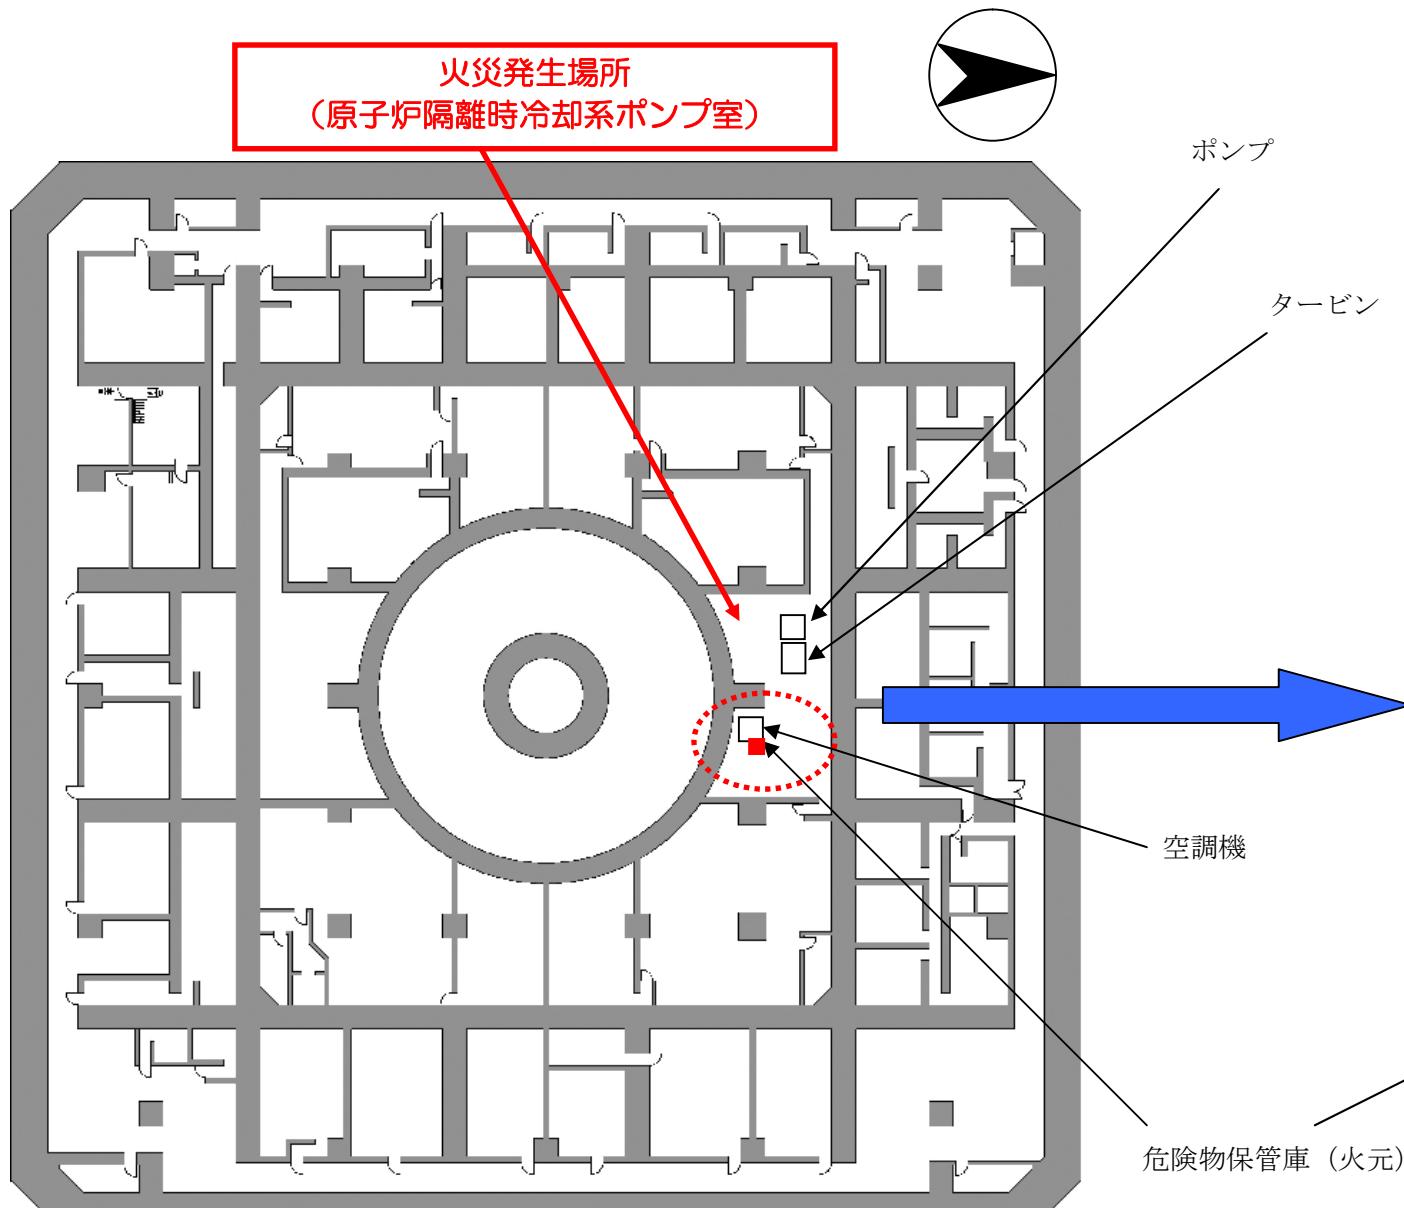
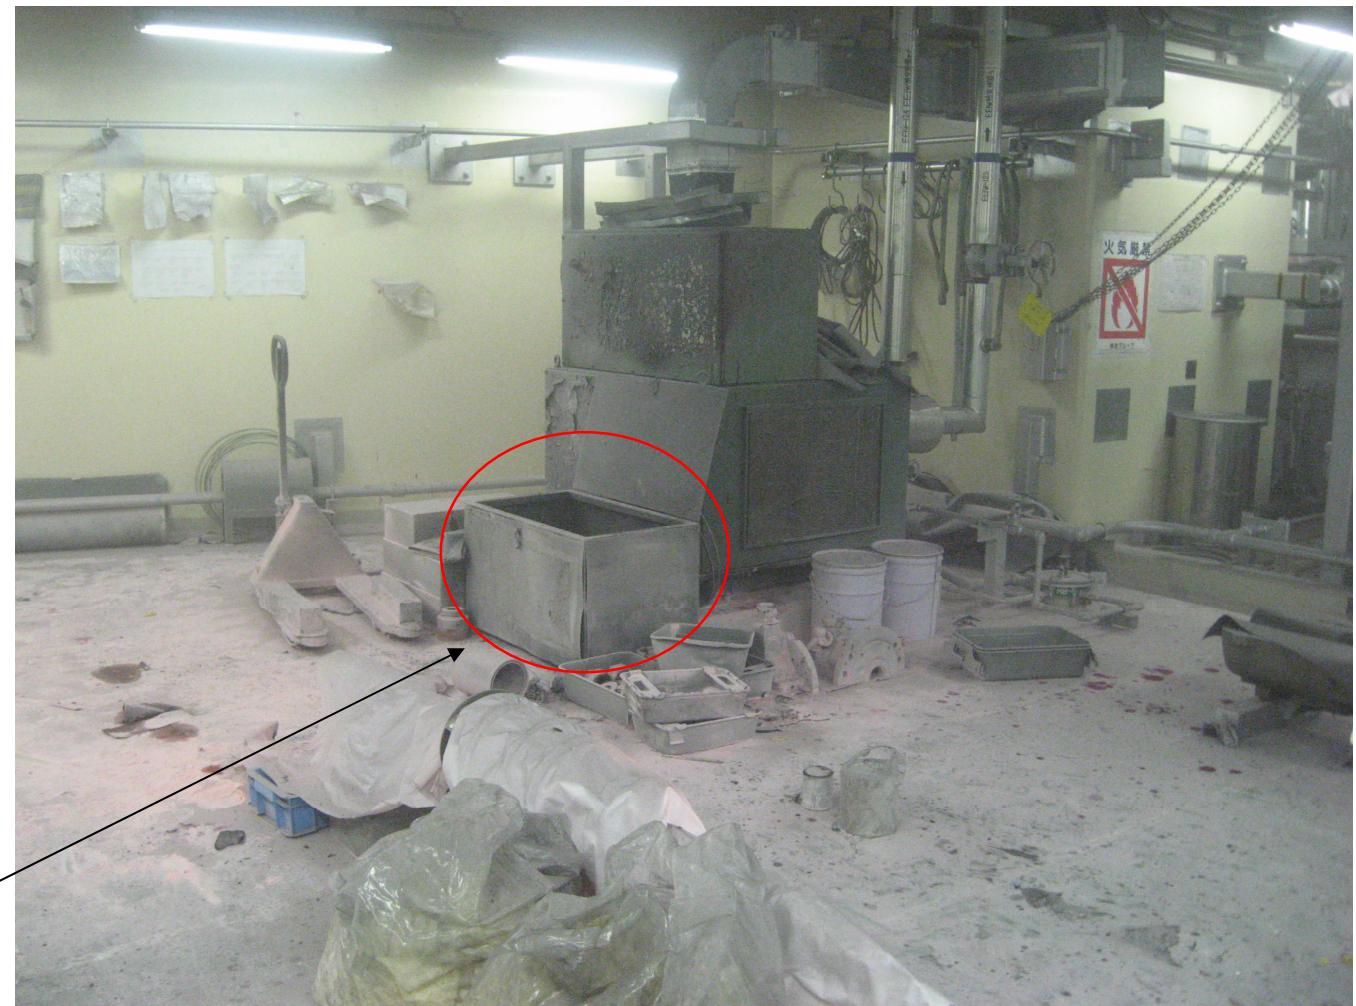
1号機 原子炉隔離時冷却系ポンプ室 火災状況図

現場を確認した結果、今回の火災は、原子炉隔離時冷却系*ポンプ分解点検の準備作業を行っていたところ、現場にて火気作業は行っていないものの、作業に使用する洗浄剤（危険物）に引火したものと推定しております。

聞き取り調査および現場確認を行った結果、原子炉隔離時冷却系ポンプ分解点検のための準備作業として、洗浄剤（危険物）の小分け作業を危険物保管箱（金属製、上蓋開放型）の中で実施しており、作業中に同保管箱の中にあった帶電性ポリ袋^{*2}に包まれたエタノール缶の位置をずらした際に発火したことがわかりました。

- (1) 上蓋開放型の保管箱内で洗浄剤の小分け作業を行ったため、揮発した洗浄剤が保管箱底部に可燃限界濃度以上に滞留した。
- (2) 帯電性のポリ袋に包まれたエタノール缶の位置をずらした際、ポリ袋に帯電、放電現象が発生し、保管箱底部に揮発して滞留した洗浄剤に着火した。

- ・保管箱内で一斗缶から小分け容器（樹脂製容器）への洗浄剤の補充作業中に、洗浄剤から発生した可燃性ガスが保管箱内に滞留し、その濃度が燃焼範囲内となった。
- ・保管箱底部に置かれていたポリ袋に包まれていたエタノール缶の位置をずらした際に、ポリ袋が帯電し、これにより蓄積されたエネルギーが放電によって放出された際に、保管箱底部に滞留していた洗浄剤から発生した可燃性ガスに着火した。

- ・保管箱内部の燃焼の熱影響により保管箱の底板と側板との間に生じた隙間から、洗浄剤およびタービン油の一部が保管箱外に漏れ出した。
- ・保管箱外に漏れ出した洗浄剤とタービン油が原子炉隔離時冷却系ポンプ室内の空調機近傍に広がり、これらに引火して空調機の側板が焦げるなど、保管箱の外に延焼した。
- ・燃焼に伴う輻射熱により、保管箱右近傍の床面におかれた小分け容器の内圧が上昇し洗浄剤が噴出し、引火したことなどにより火災が拡大した。
- ・保管箱内部に保管されていたスプレー缶が破裂し、中身が燃焼したことにより、床面が焦げた。

- ・危険物に関する教育を再徹底するとともに、受講状況を当社も確認し、受講していないものは作業を行わないこととする。また、教育内容については、特に今回の事象を踏まえて静電気に対する注意や、閉所で揮発性物質を扱う危険性、換気の重要性等について、体験学習等を取り入れ、より臨場感のあるものにし、教育効果を高める。
- ・危険物の搬出入において、帯電性のポリ袋の使用を禁止し、漏えい防止のための養生には、静電防止ポリ袋等を使用することについて、協力企業に対し指示するとともに防火教育で周知・徹底する。
- ・危険物については、その容器に危険物であることと「換気」、「火気厳禁」等を大きく表示する。

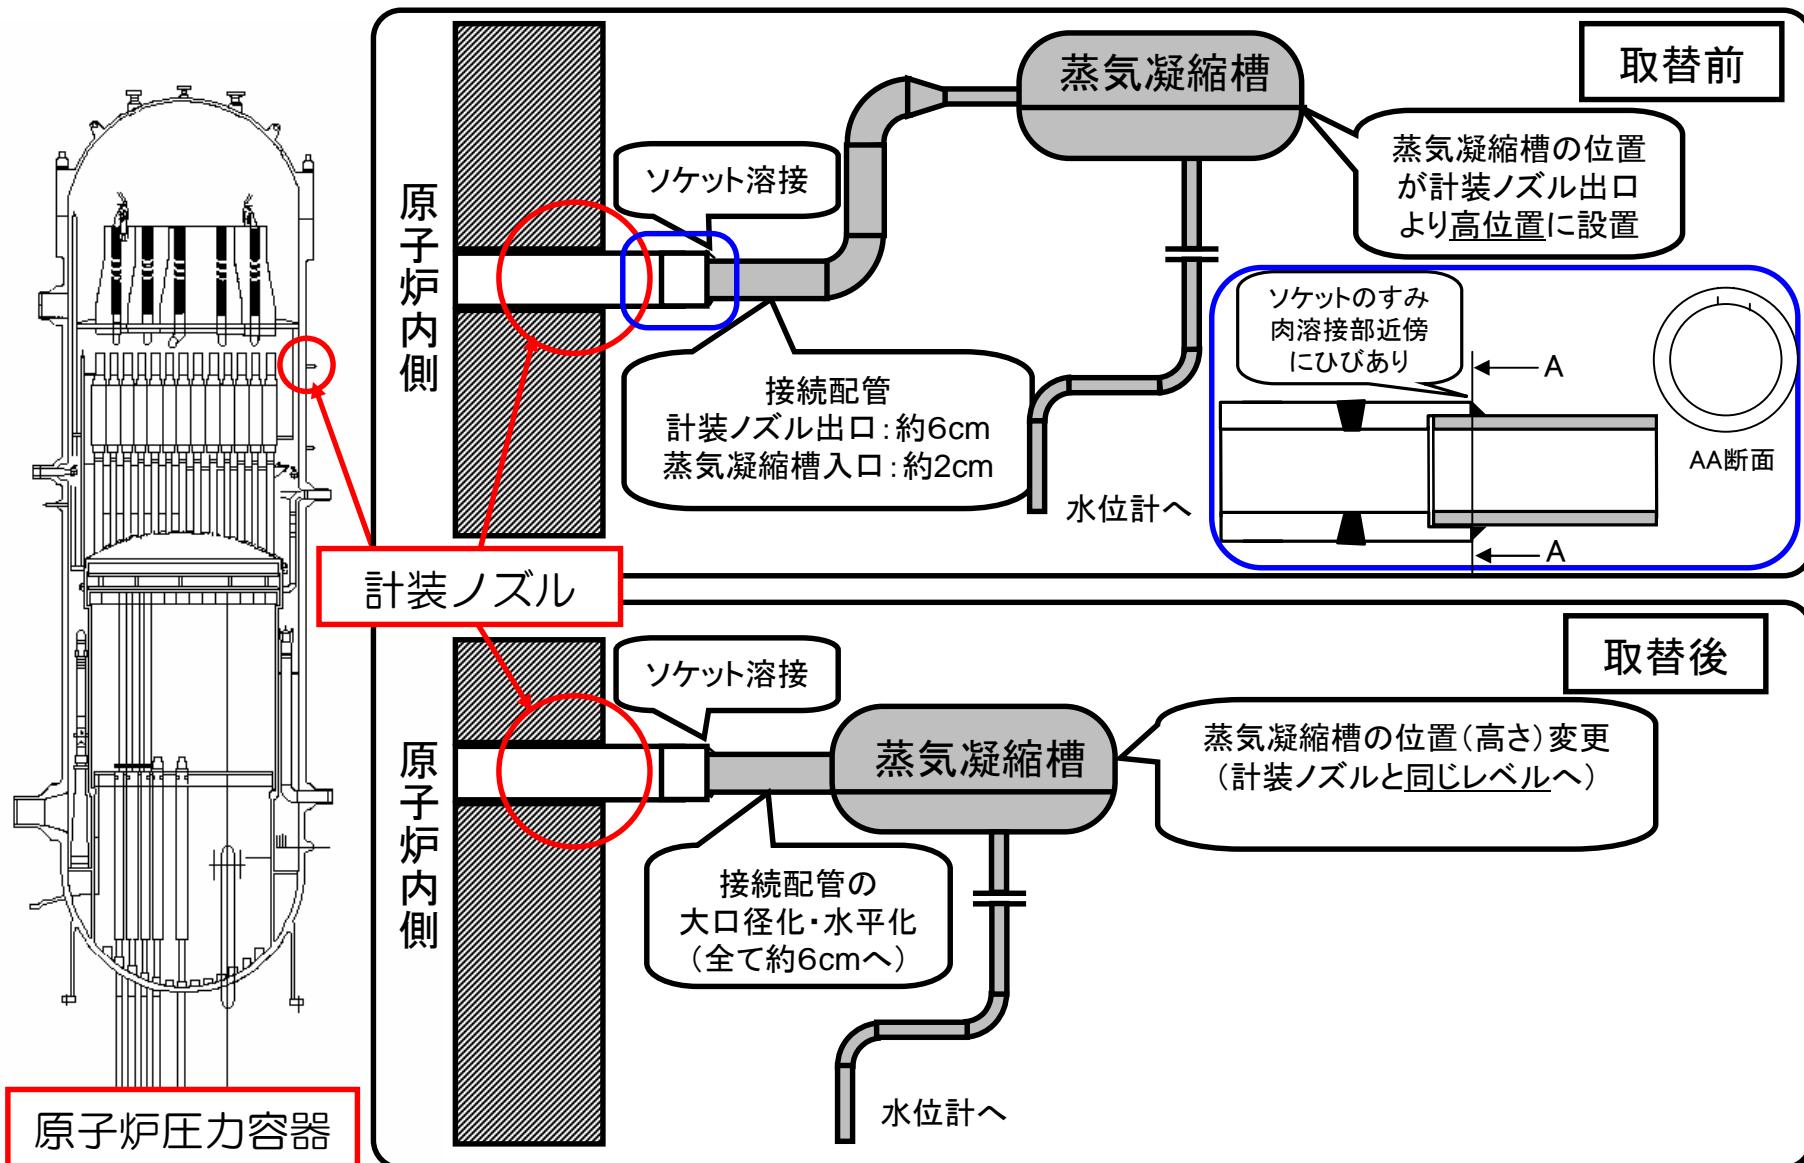
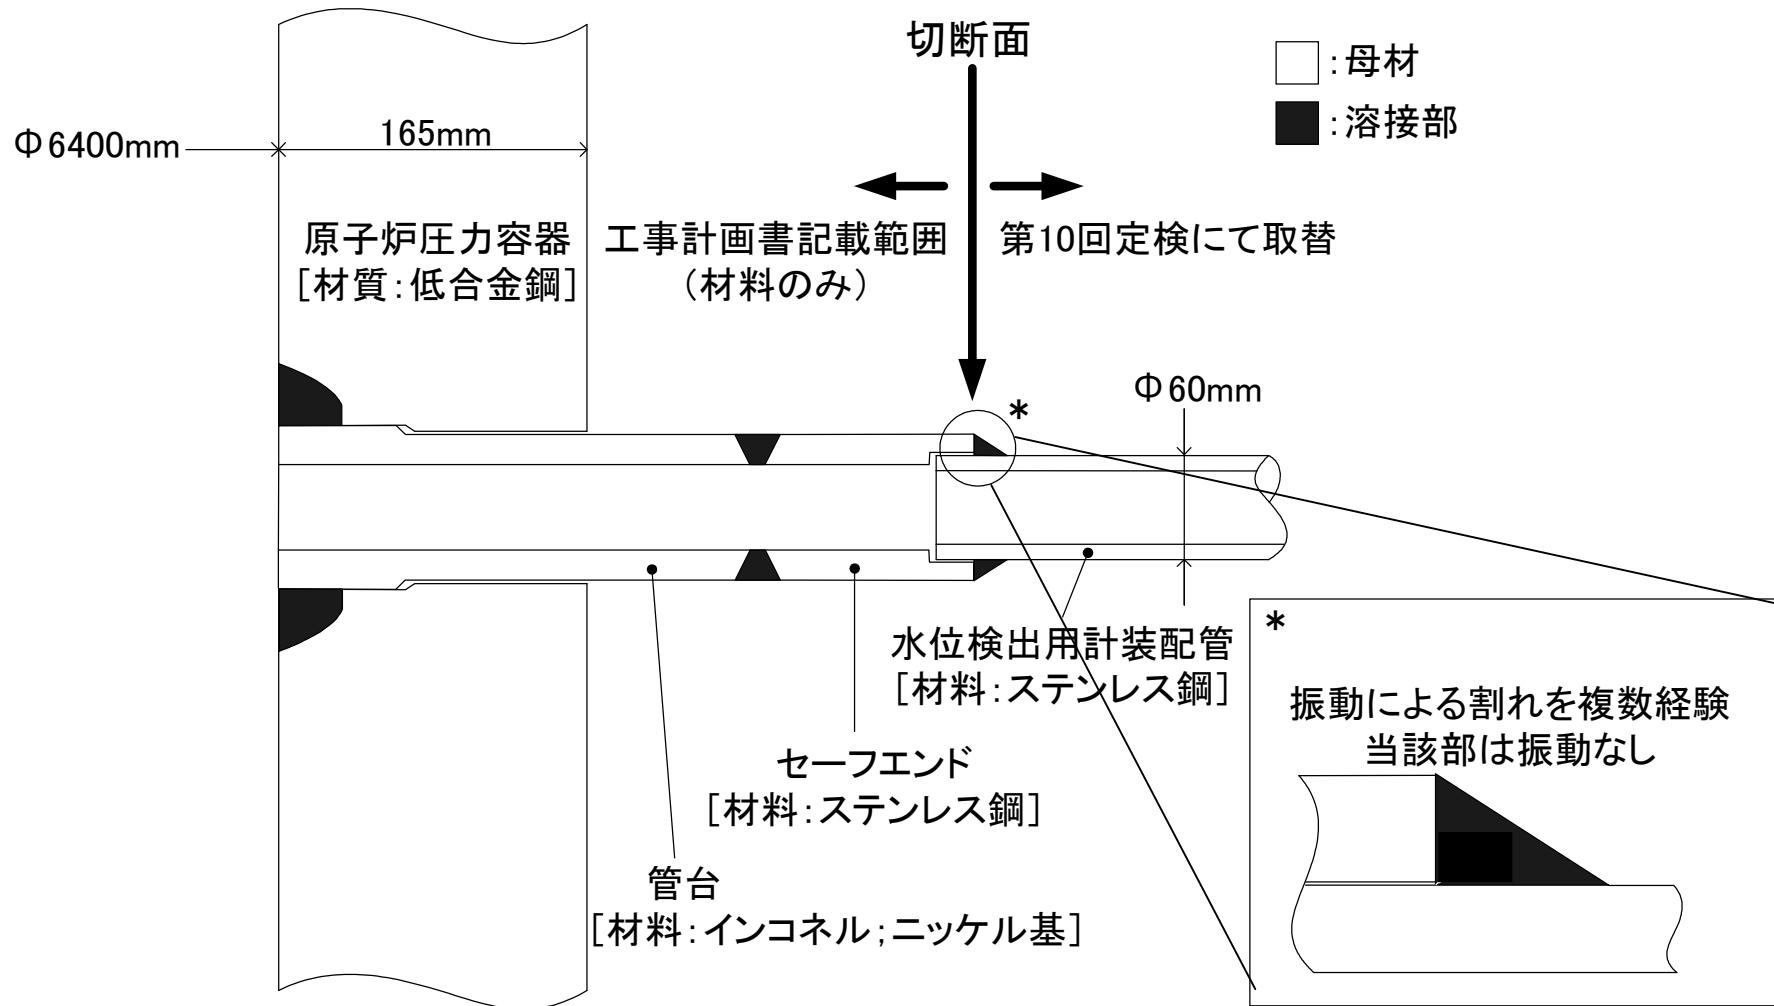
柏崎刈羽原子力発電所1号機 計装ノズルひび状況(H10年)

○柏崎刈羽原子力発電所 1 号機の第 10 回定検（平成 10 年 10 月～平成 11 年 1 月）において行われたこの工事に関して、社内の工事記録の確認および当時の当社担当者に聞き取り調査を行った結果、当該配管を取り替えるために計装ノズル部で同配管を切断し、その切断面について溶接準備として行った浸透探傷試験により指示模様の存在を確認いたしました。

○この指示模様は溶接準備のためにさらに切断面を削り加工をした結果、完全に除去されたこと、また、配管の再接続の際には適正な溶接検査を受けていることが確認されました。

このひびは、計装配管の取替え工事により完全に除去されたこと等から、安全性に影響を及ぼさないものと判断しております。

なお、念のため、今後、必要となる点検を実施してまいります。
