# 柏崎刈羽原子力発電所の6, 7号機の 安全確認の状況について

平成21年9月2日  
原子力安全・保安院

# **7号機の漏えい燃料発生に係る報告 (中間報告) に対する評価について**

# 6号機のプラント全体の機能試験 の確認状況について

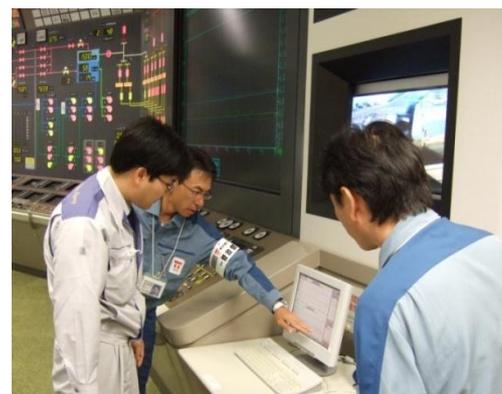
高感度オフガスモニタ指示値(キセノン133)  
(通常値)0.7cps

(7月24日:最大)316cpsが検出される。

【保安規定で定める制限値は満足されている。】

保安院検査官は現場の指示値の状況について確認を行いました。

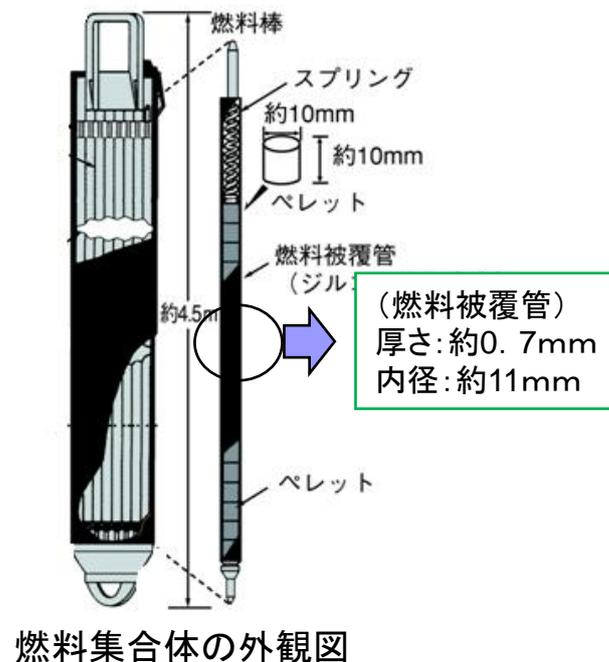
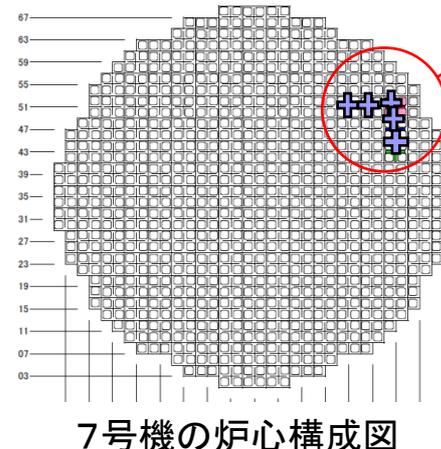
調査の結果、漏えいが特定された燃料集合体の位置

→制御棒5本を挿入して出力を抑制する。

- ・出力抑制法を実施した結果、漏えい燃料は制御棒(58-51)近傍に存在すると特定されたことから、近傍の制御棒5本の全挿入操作を実施。
- ・その結果、漏えい燃料からの放射性物質の漏えいの進展が抑制され、原子炉水中のヨウ素やオフガス中の放射性希ガスの濃度が十分低く抑えられていることを確認した。

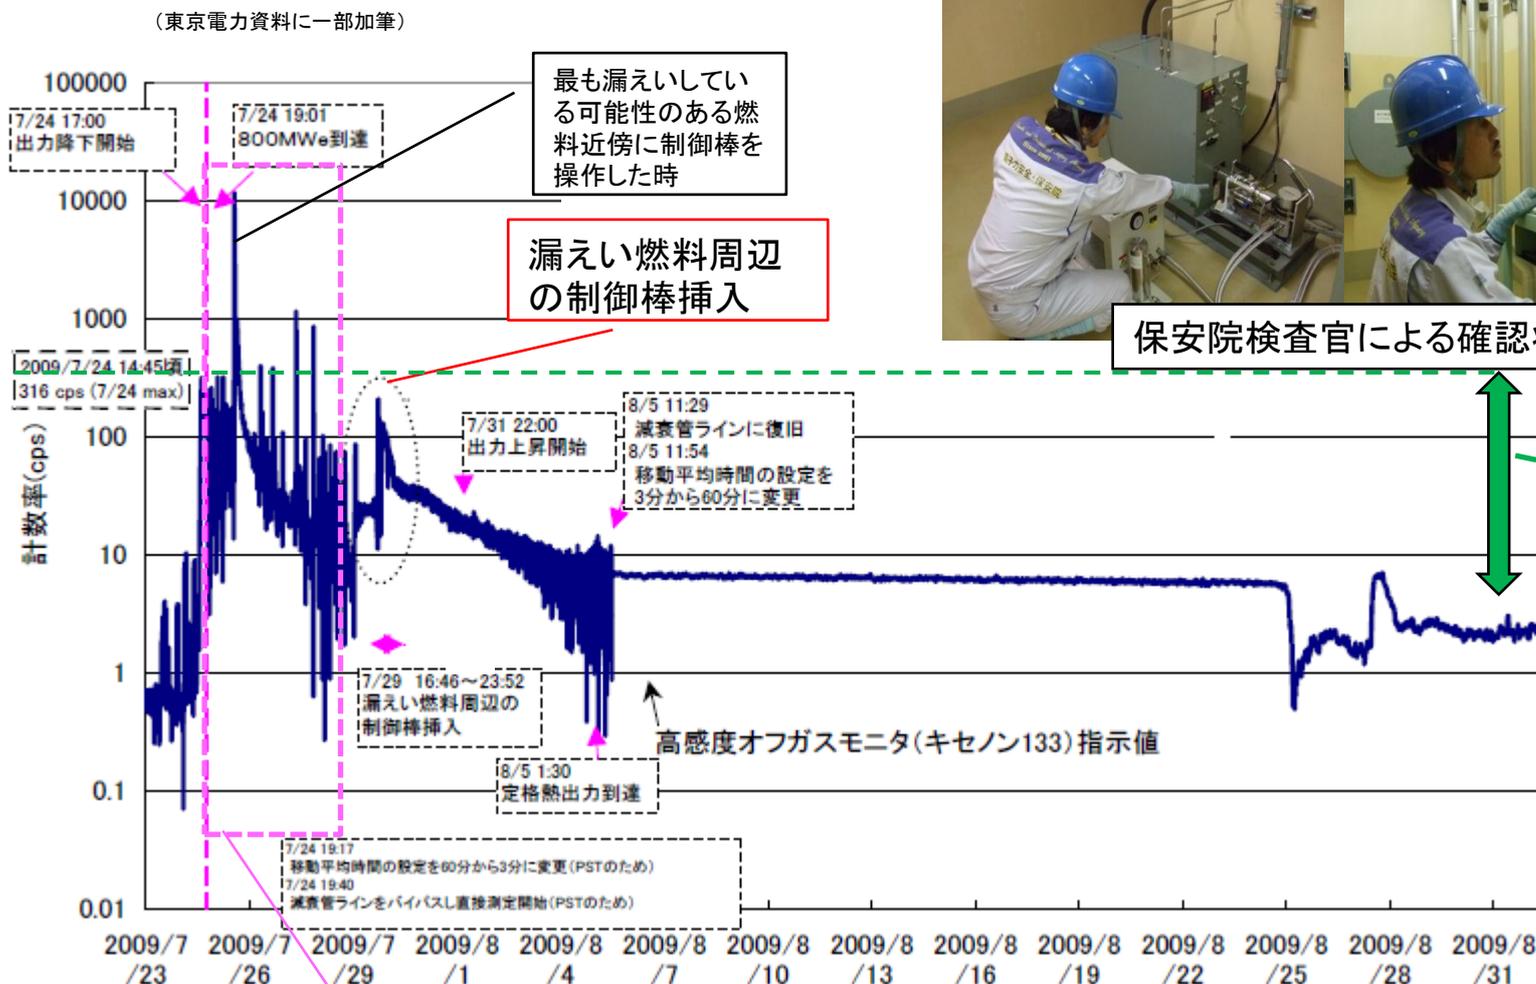
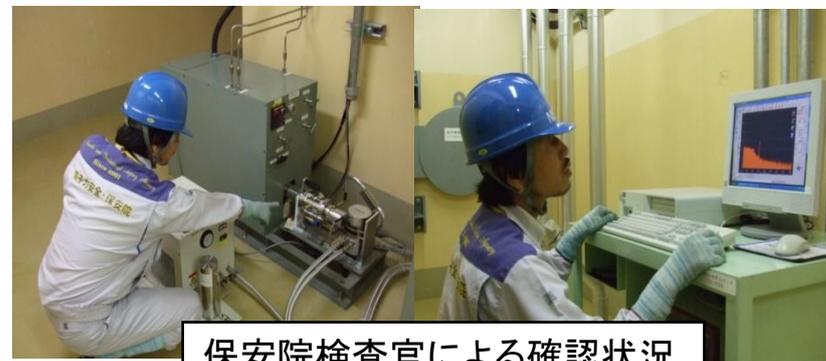
# 高感度オフガスモニタの状況

保安院検査官による確認状況

出力抑制法による漏えい燃料の特定調査の実施期間に伴う変動(7/24 22:33~7/29 6:00)

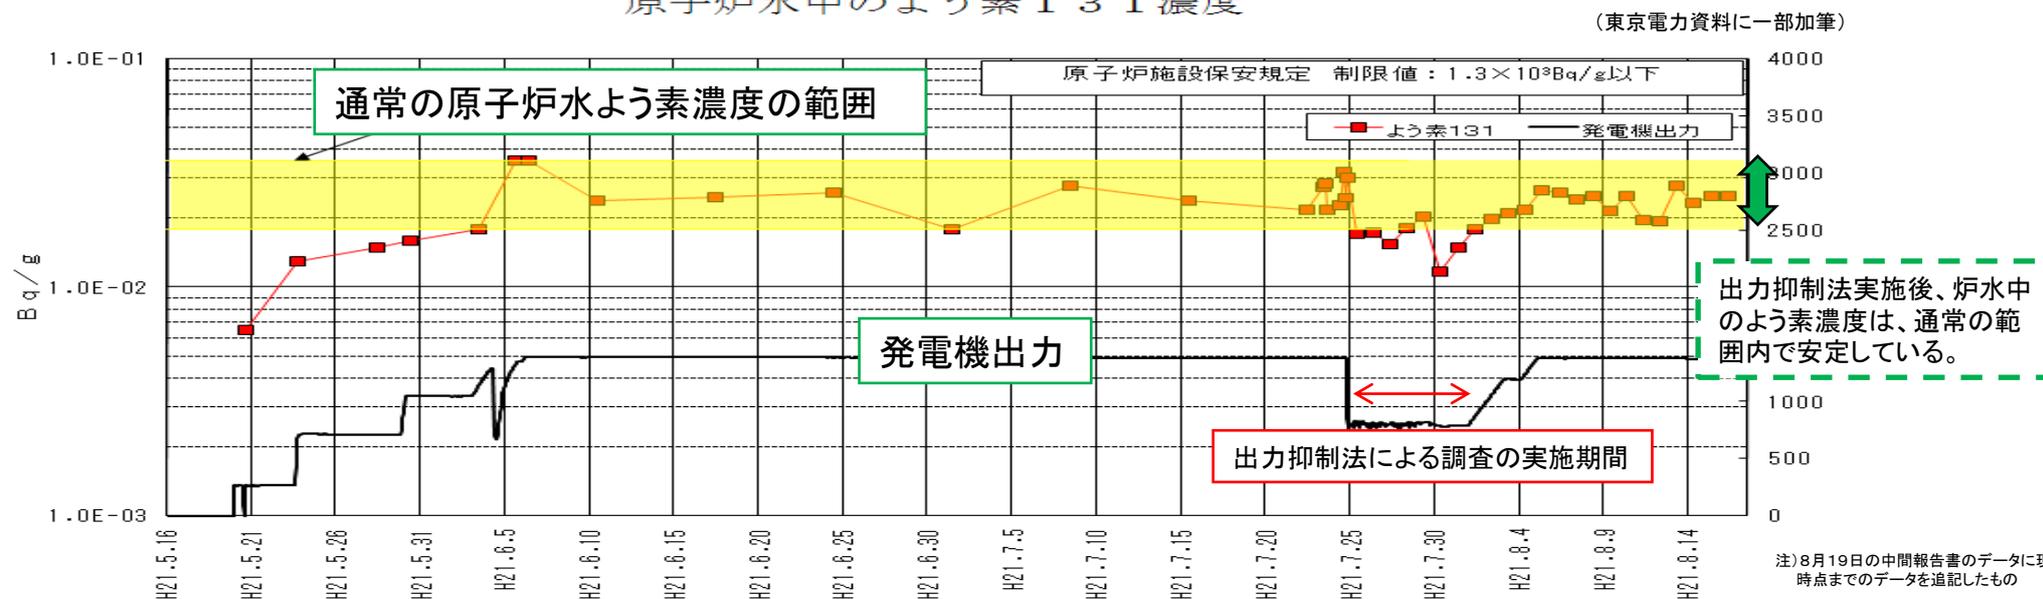
原子炉水中のよう素131濃度

→ 保安規定での制限値 ( $1.3 \times 10^3$  ベクレル/グラム) に対し、現時点では、 $2.6 \times 10^{-2}$  ベクレル/グラム (制限値の1万分の1未満)

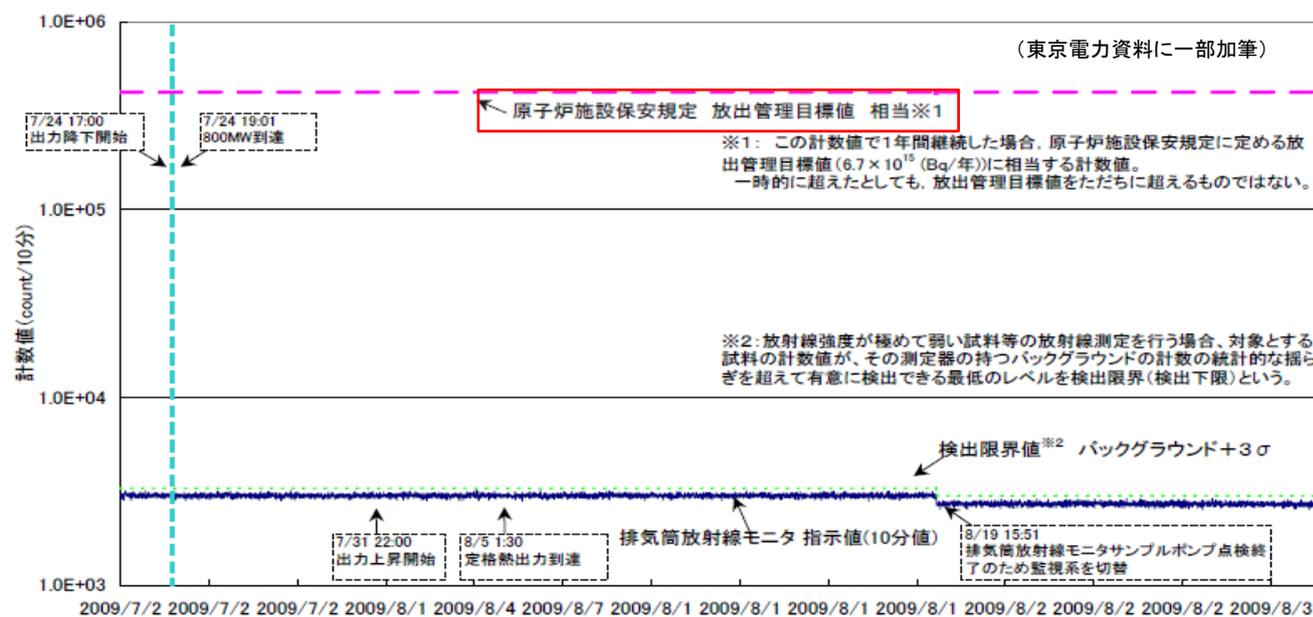
→保安規定でのよう素131の放出管理目標値( $2.3 \times 10^{11}$ ベクレル/年)に対し、現時点では、**排気筒において検出限界値以下**。また、希ガスについて、放出管理目標値( $6.7 \times 10^{11}$ ベクレル/年)に対しても、**排気筒において放射線モニタの指示値は検出限界値以下**。

検出限界  
値以下

保安規定の制限値に抵触するものではなく、周辺公衆の受ける放射線量は十分に低く保たれており、安全上の問題はない。

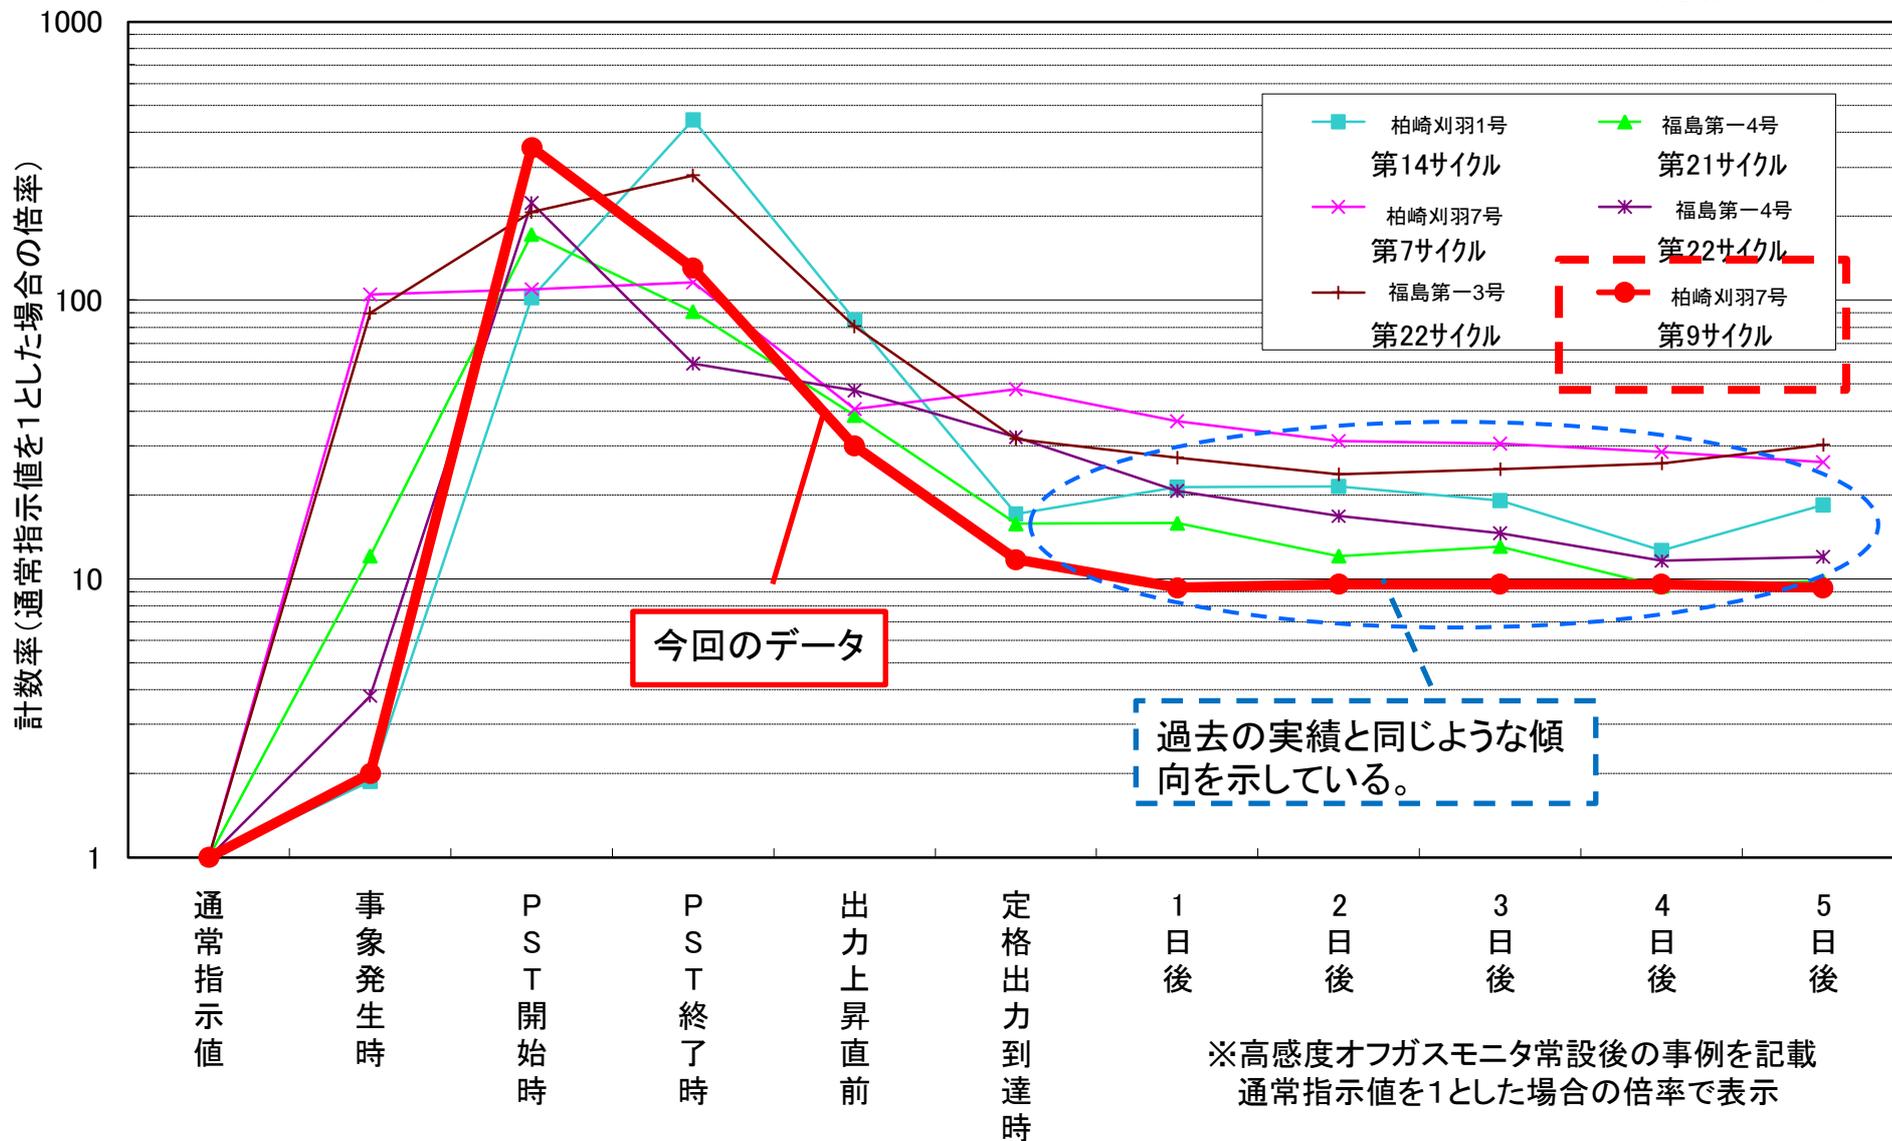
# 出力抑制法による漏えい抑制実施前後の高感度オフガスモニタ 指示値の推移（キセノン133）（過去の実績との比較）

- ・当院としては、出力抑制法は技術的に確立しており、これまで延べ12プラントで実施された実績のある手法であると評価しています。
- ・東京電力においては、出力抑制法を的確に実施し、その結果、漏えい燃料の特定と漏えいの抑制が適切に実施され、定格熱出力状態においても安定した状態にあると評価します。

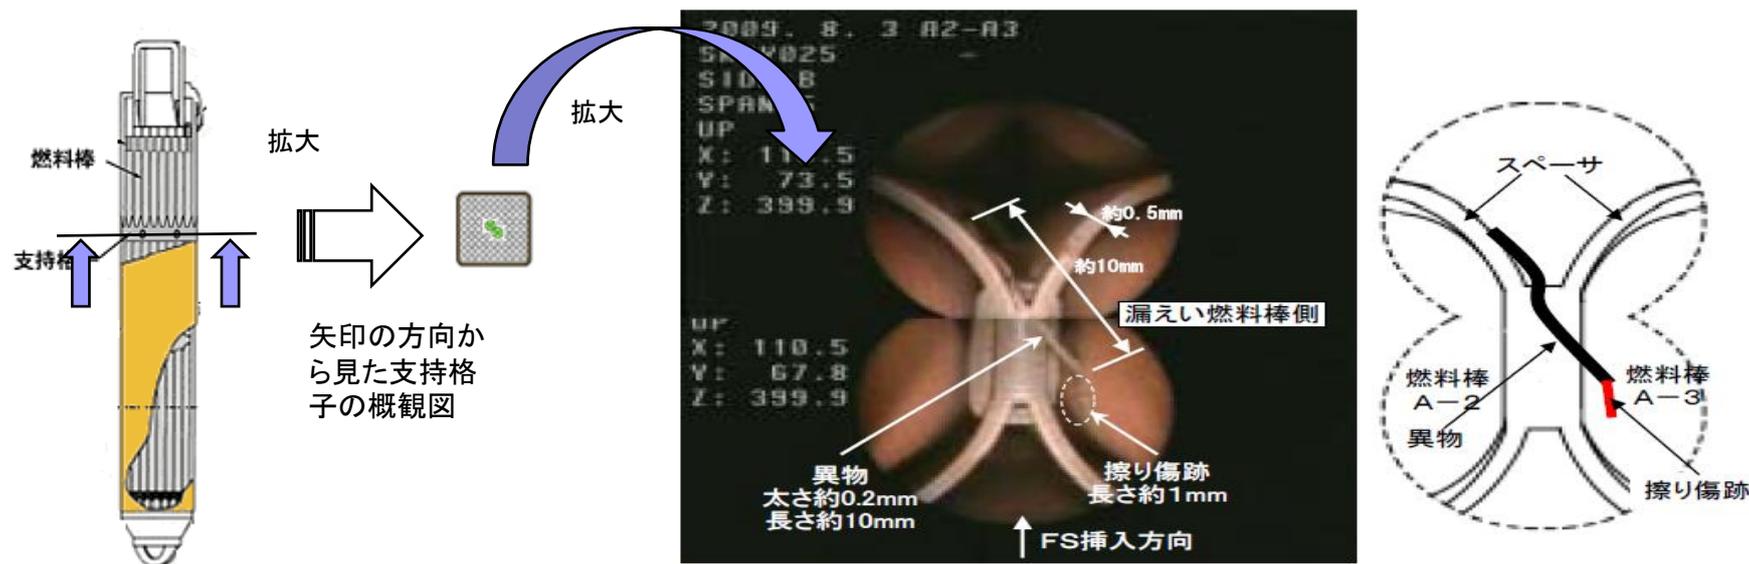
第5スペーサ下端を観察した映像

志賀2号機において、本年8月12日、漏えいが確認された燃料集合体に対するファイバースコープによる検査で、漏えいの確認された燃料棒に微細な異物(太さ約0.2mm、長さ約10mm)の付着が確認されるとともに、燃料棒の微小な膨らみが確認された。漏えいに至った原因として、当該燃料棒に異物が確認されたことから、この異物が燃料棒と繰り返し接触して擦れたことによる偶発的なものと推定された。

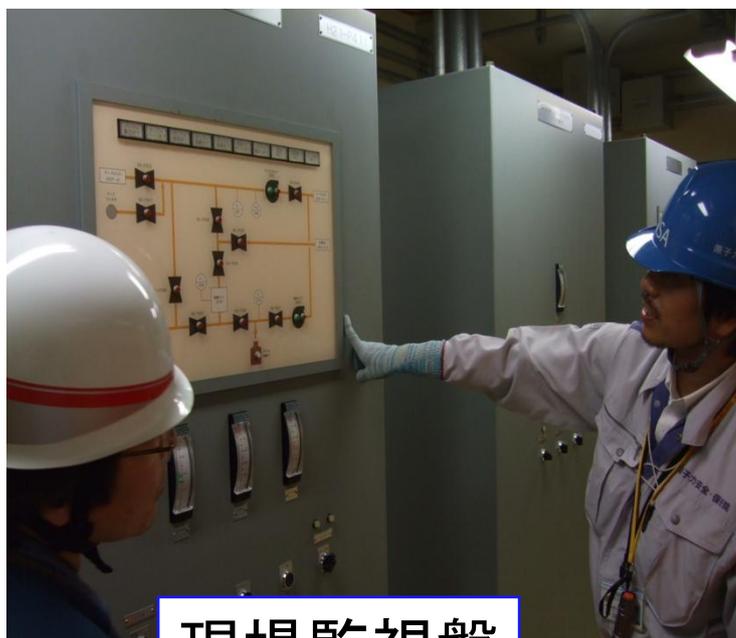
現場監視盤

現在の定格熱出力運転時における運転状態について、保安院の検査官は、現場の状況を確認するとともに、中央制御室の指示値に異常がないことを確認しています。

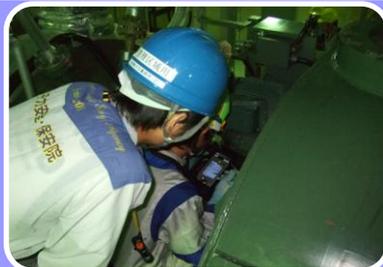
- ・原子炉隔離時冷却系ポンプ、タービン駆動原子炉給水ポンプの振動診断測定に立ち会い、異常な振動が発生していないことを確認。

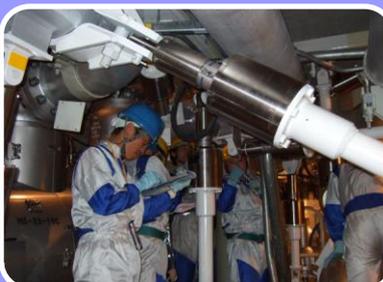
- ・3.5MPa、7.0MPaの段階で実施される配管等に熱及び圧力をかけた状態で実施された格納容器内点検に立ち会い、異常がないことを確認。

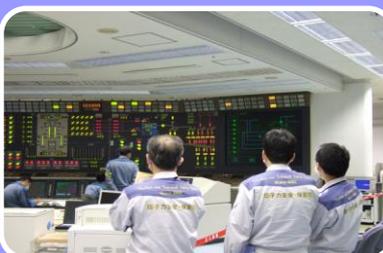
- ・発電機を試験的に接続する仮並列、その後の本並列に立ち会い、発電機や変圧器等の電気設備に異常が発生していないことを確認。

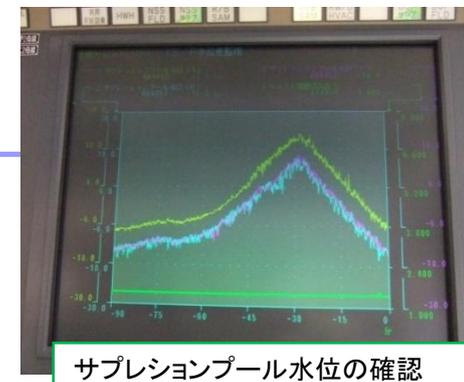
サプレッションプール水位の確認

- 7号機のプラント確認試験において、原子炉隔離時冷却系の機能検査の際にサプレッションプールの水位が一時的に制限値を超えたが、6号機においては、適切な監視のもと操作が行われていることを確認

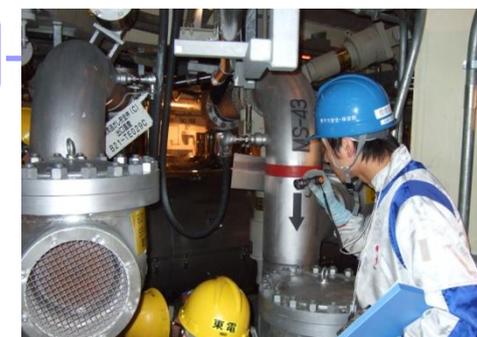
主蒸気逃がし安全弁付近の確認状況

- 格納容器内点検時に主蒸気系配管(主蒸気逃がし安全弁付近)の外観目視点検を実施。
- 漏えい等の異常がないことを確認。

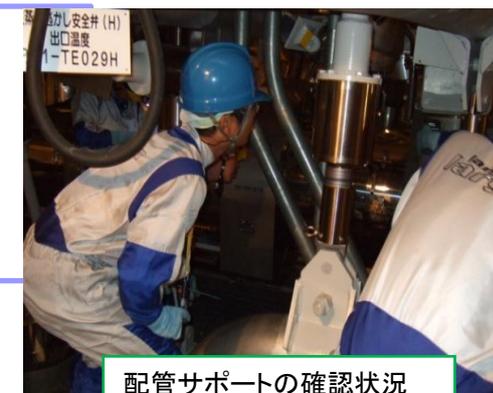
配管サポートの確認状況

- 蒸気や高温水が通る配管等やそれを支持しているサポート、サポートの付根部について、外観目視点検を実施。
- 異常な変位や配管等の干渉が生じていないことを確認。

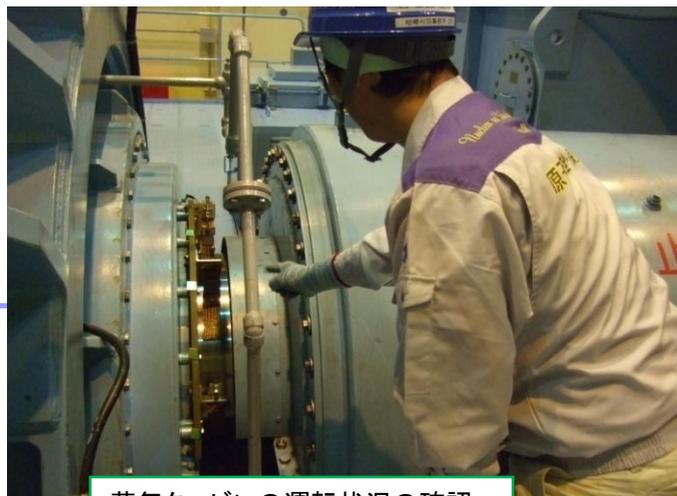
蒸気タービンの運転状況の確認

- 低圧タービンについて、東京電力は、地震後の点検において損傷が確認されたタービン翼の交換を実施。
- 低圧タービン翼に加わる応力低減対策として、起動時の復水器の真空度を前回起動時よりも高く設定した運用(7.0kPaに対し5.1kPa)が行われていることを、振動データにおいて確認。
- また、軸受け部の振動数が基準値以内に十分収まっていることを確認。
