第 102 回「地域の会」定例会資料 [前回 11/2 以降の動き]

柏崎刈羽原子力発電所 2号機ジェットポンプ流量計測用配管の
切損の原因に関する調査結果について（公表区分Ⅲ：続報）

平成 23 年 12 月 2 日
東京電力株式会社
柏崎刈羽原子力発電所

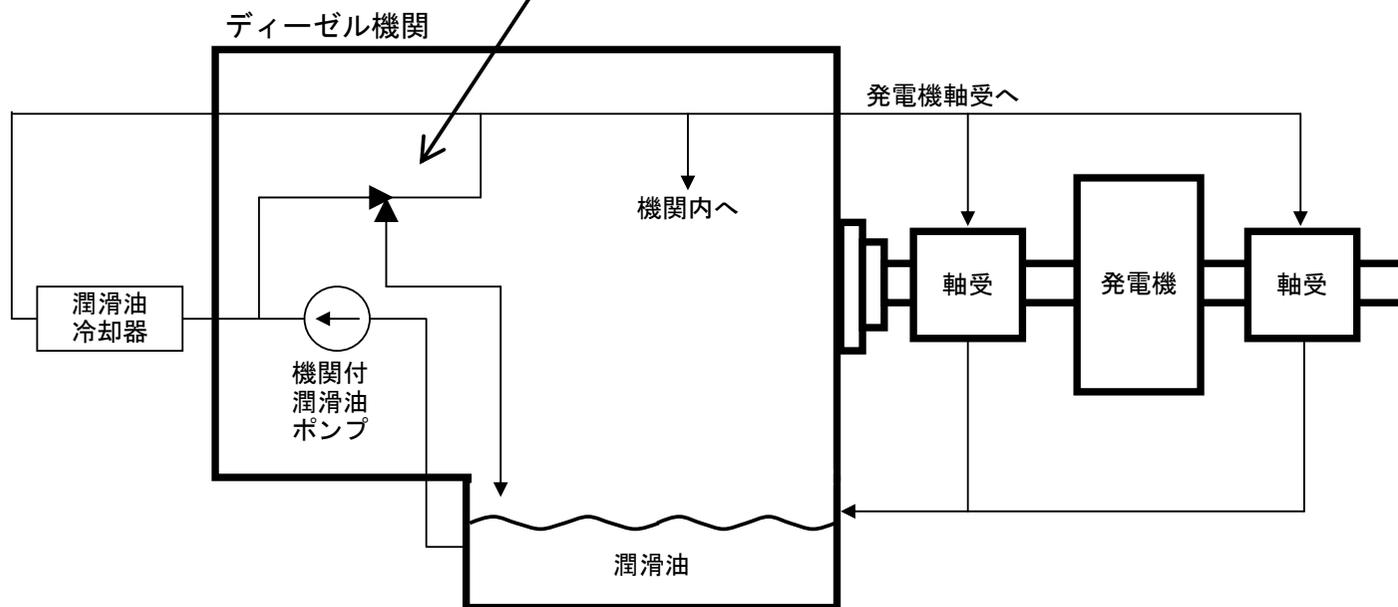
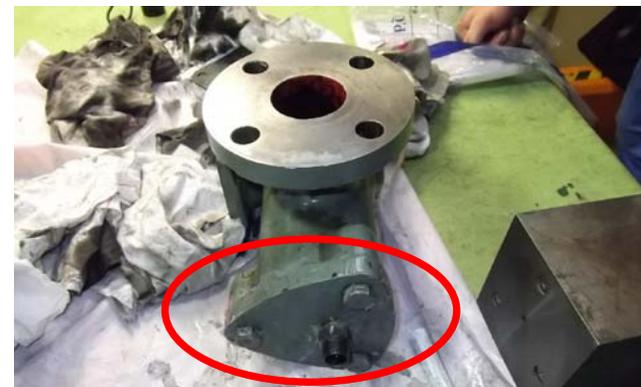
不具合が確認された弁
(潤滑油調圧弁)

号機	7号機	
件名	定期検査中における非常用ディーゼル発電機の弁の不具合について	
不適合の概要	<p>(事象の発生状況) 定期検査中の7号機において、非常用ディーゼル発電機*¹ (B) の潤滑油調圧弁*² の分解点検の一環として、当該弁の弁箱内側について浸透探傷試験を実施したところ、平成23年11月4日に複数の微細な孔のような指示模様を確認しました。</p> <p>(安全性、外部への影響) 今回の不具合については、非常用ディーゼル発電機の機能に影響を与えるものではなく、当該の非常用ディーゼル発電機は直近に実施した定例の運転確認試験においても機能が正常であることを確認しております。また、今回の点検の実施にあたっては、他の2台の非常用ディーゼル発電機について機能に問題がないことを確認しており、プラントの安全上の問題はありません。</p> <p>本事象による外部への放射能の影響はありません。</p> <p>* 1 非常用ディーゼル発電機 所内電源喪失時に所内へ電源を供給するためのディーゼルエンジン駆動の非常用発電機。ディーゼル発電機は3台設置されている。</p> <p>* 2 潤滑油調圧弁 ディーゼル機関各部へ送る潤滑油の供給圧力を一定に保つための圧力調節弁。</p>	
安全上の重要度／損傷の程度	<p><安全上の重要度> 安全上重要な機器等 / その他設備</p>	<p><損傷の程度> <input type="checkbox"/> 法令報告要 <input checked="" type="checkbox"/> 法令報告不要 <input type="checkbox"/> 調査・検討中</p>
対応状況	<p>今後、当該弁について詳細な状況確認や原因調査を行うとともに、当該弁の補修作業を実施いたします。</p>

※微細な孔のような指示模様:3箇所
うち2箇所が貫通
孔の直径は約0.01mm以下

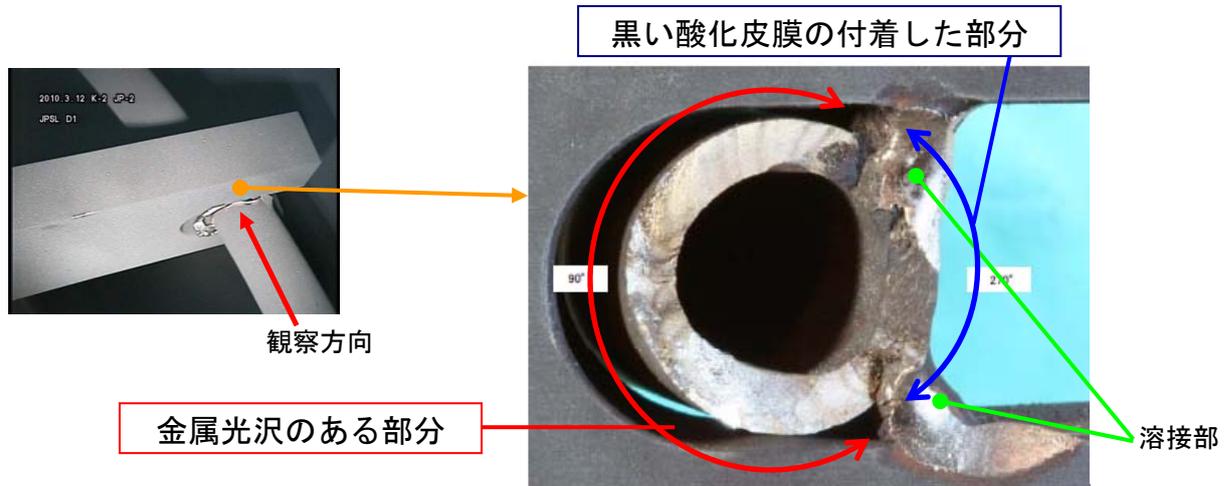
- 酸化皮膜が付着している部分（全周の約1/3）は、高温水に長時間さらされていたと考えられることから、プラント運転中にき裂が発生・進展したものであると考えられる。
- 一方、金属光沢がある部分（全周の約2/3）は、酸化皮膜が付着していないことから、プラント停止中にき裂が進展したものであると考えられる。
- 流量計測用配管にひびがある場合、炉心シュラウド予防保全対策工事による振動の影響で、ひびが進展し切損する可能性があり、平成22年2月に実施した点検では異常は確認されなかったが、炉心シュラウド予防保全対策工事後の平成22年3月の点検で折損が確認された。
- 流量計測用配管が切損した原因（メカニズム）は、当該配管がプラントの起動・停止に伴う原子炉再循環系ポンプの水圧の変化や、ジェットポンプの振動と共振して疲労によるひびが発生・進展し、その後炉心シュラウド予防保全対策工事を行った際の振動により最終的に切損に至ったものと推定。

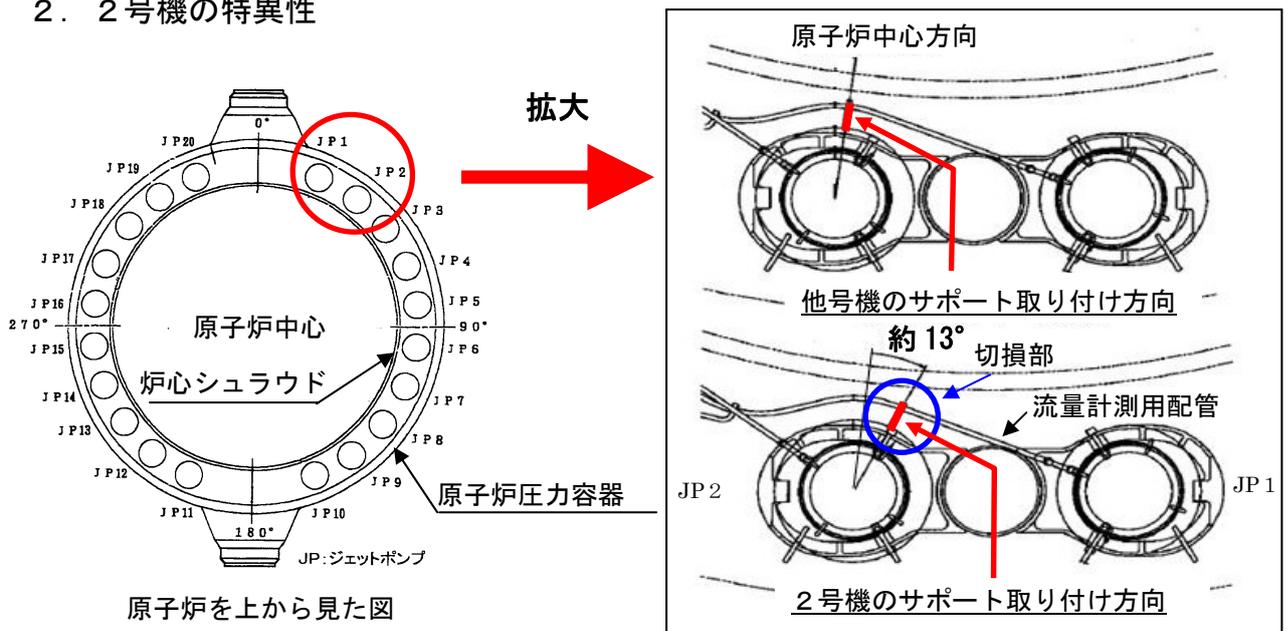
- 2号機のジェットポンプ流量計測用配管のサポートは、今回の調査により他号機とは異なり、配管サポートが炉心中心方向から約13°ずれた位置に取り付けられていることを確認しており、流量計測用配管の固有振動数がジェットポンプ本体と同程度となり、プラント起動・停止時のジェットポンプなどの振動と共振していた可能性が考えられる。

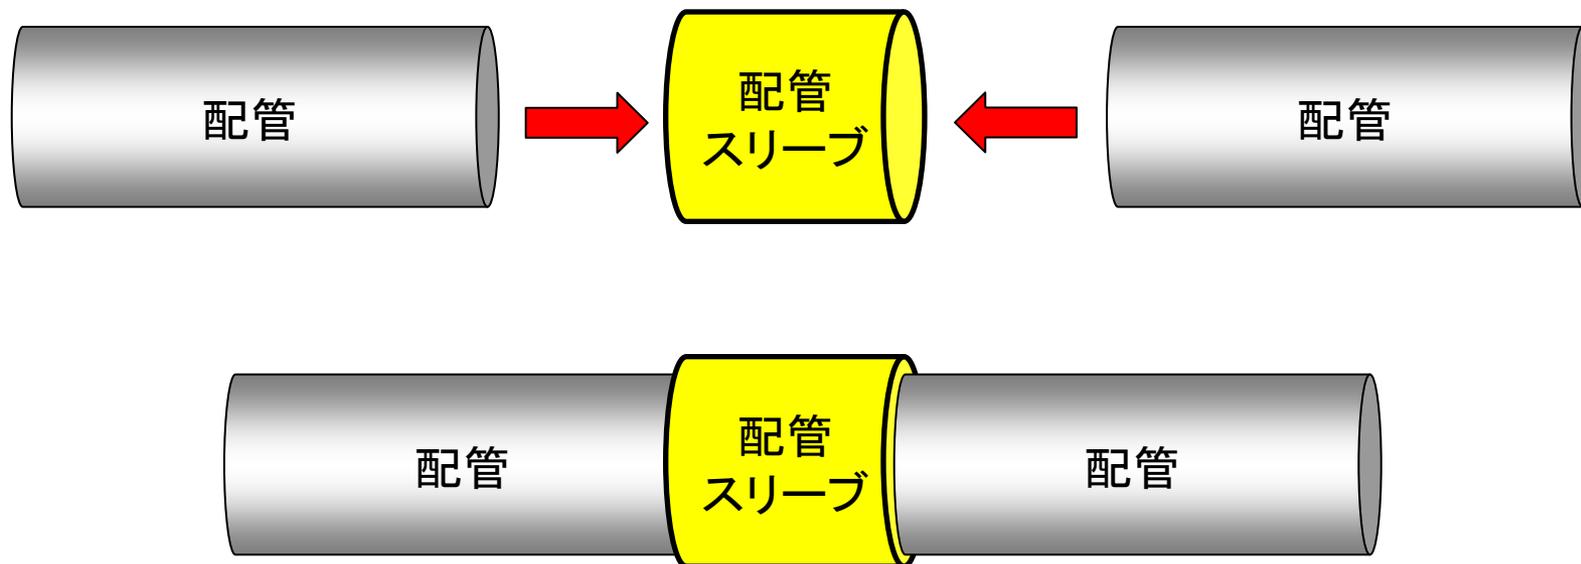
切損部補修方法イメージ図

切損の確認された流量計測用配管の1箇所については、過去にも十分な補修実績のある配管スリーブを用いた方法で、接続、補修いたします。

当所は、今後、流量計測用配管の当該切損部周辺を、配管スリーブで接続して補修を行います。また、再発防止対策として、2号機のジェットポンプ流量計測用配管のうち、配管サポートが他のプラントとは異なる位置に取り付けられており今回の切損部と同様に共振が発生する可能性があるとして評価した全15箇所について、切損防止のための補強機器を設置することといたします。

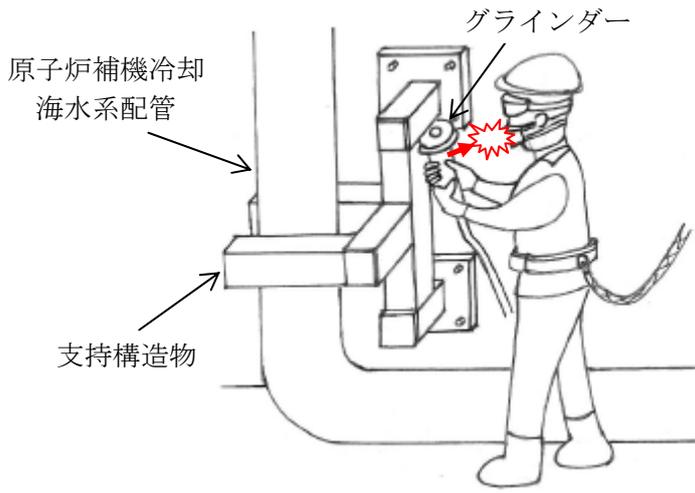
号機	4号機	
件名	海水熱交換器建屋（非管理区域）におけるけが人の発生について	
不適合の概要	<p>平成 23 年 12 月 3 日午後 3 時 44 分頃、4 号機海水熱交換器建屋地下 1 階（非管理区域）において、耐震強化のため配管に支持構造物を取付ける作業に従事していた協力企業作業員が、鋼材の取り付け位置を調整するため、仮付けした溶接部の一部をグラインダーで削る作業を実施していたところ、グラインダーが跳ねて作業員の顔に当たりました。</p> <p>これにより、当該作業員が右目下頬約 5 cm、鼻約 3 cm を切ったため、救急車を要請し、病院へ搬送しました。</p>

安全上の重要度／損傷の程度	<p><安全上の重要度></p> <p>安全上重要な機器等 / その他設備</p>	<p><損傷の程度></p> <p><input type="checkbox"/> 法令報告要</p> <p><input checked="" type="checkbox"/> 法令報告不要</p> <p><input type="checkbox"/> 調査・検討中</p>
対応状況	<p>病院における診察の結果、右顔面挫創と診断され、縫合処置を受けました（頬を 10 針、鼻を 5 針縫合）。</p> <p>今回の事例を踏まえ、グラインダー作業を実施する場合には危険性に関する事例検討を行うよう協力企業に周知徹底し、同様の事例が発生しないよう再発防止を図ってまいります。</p>

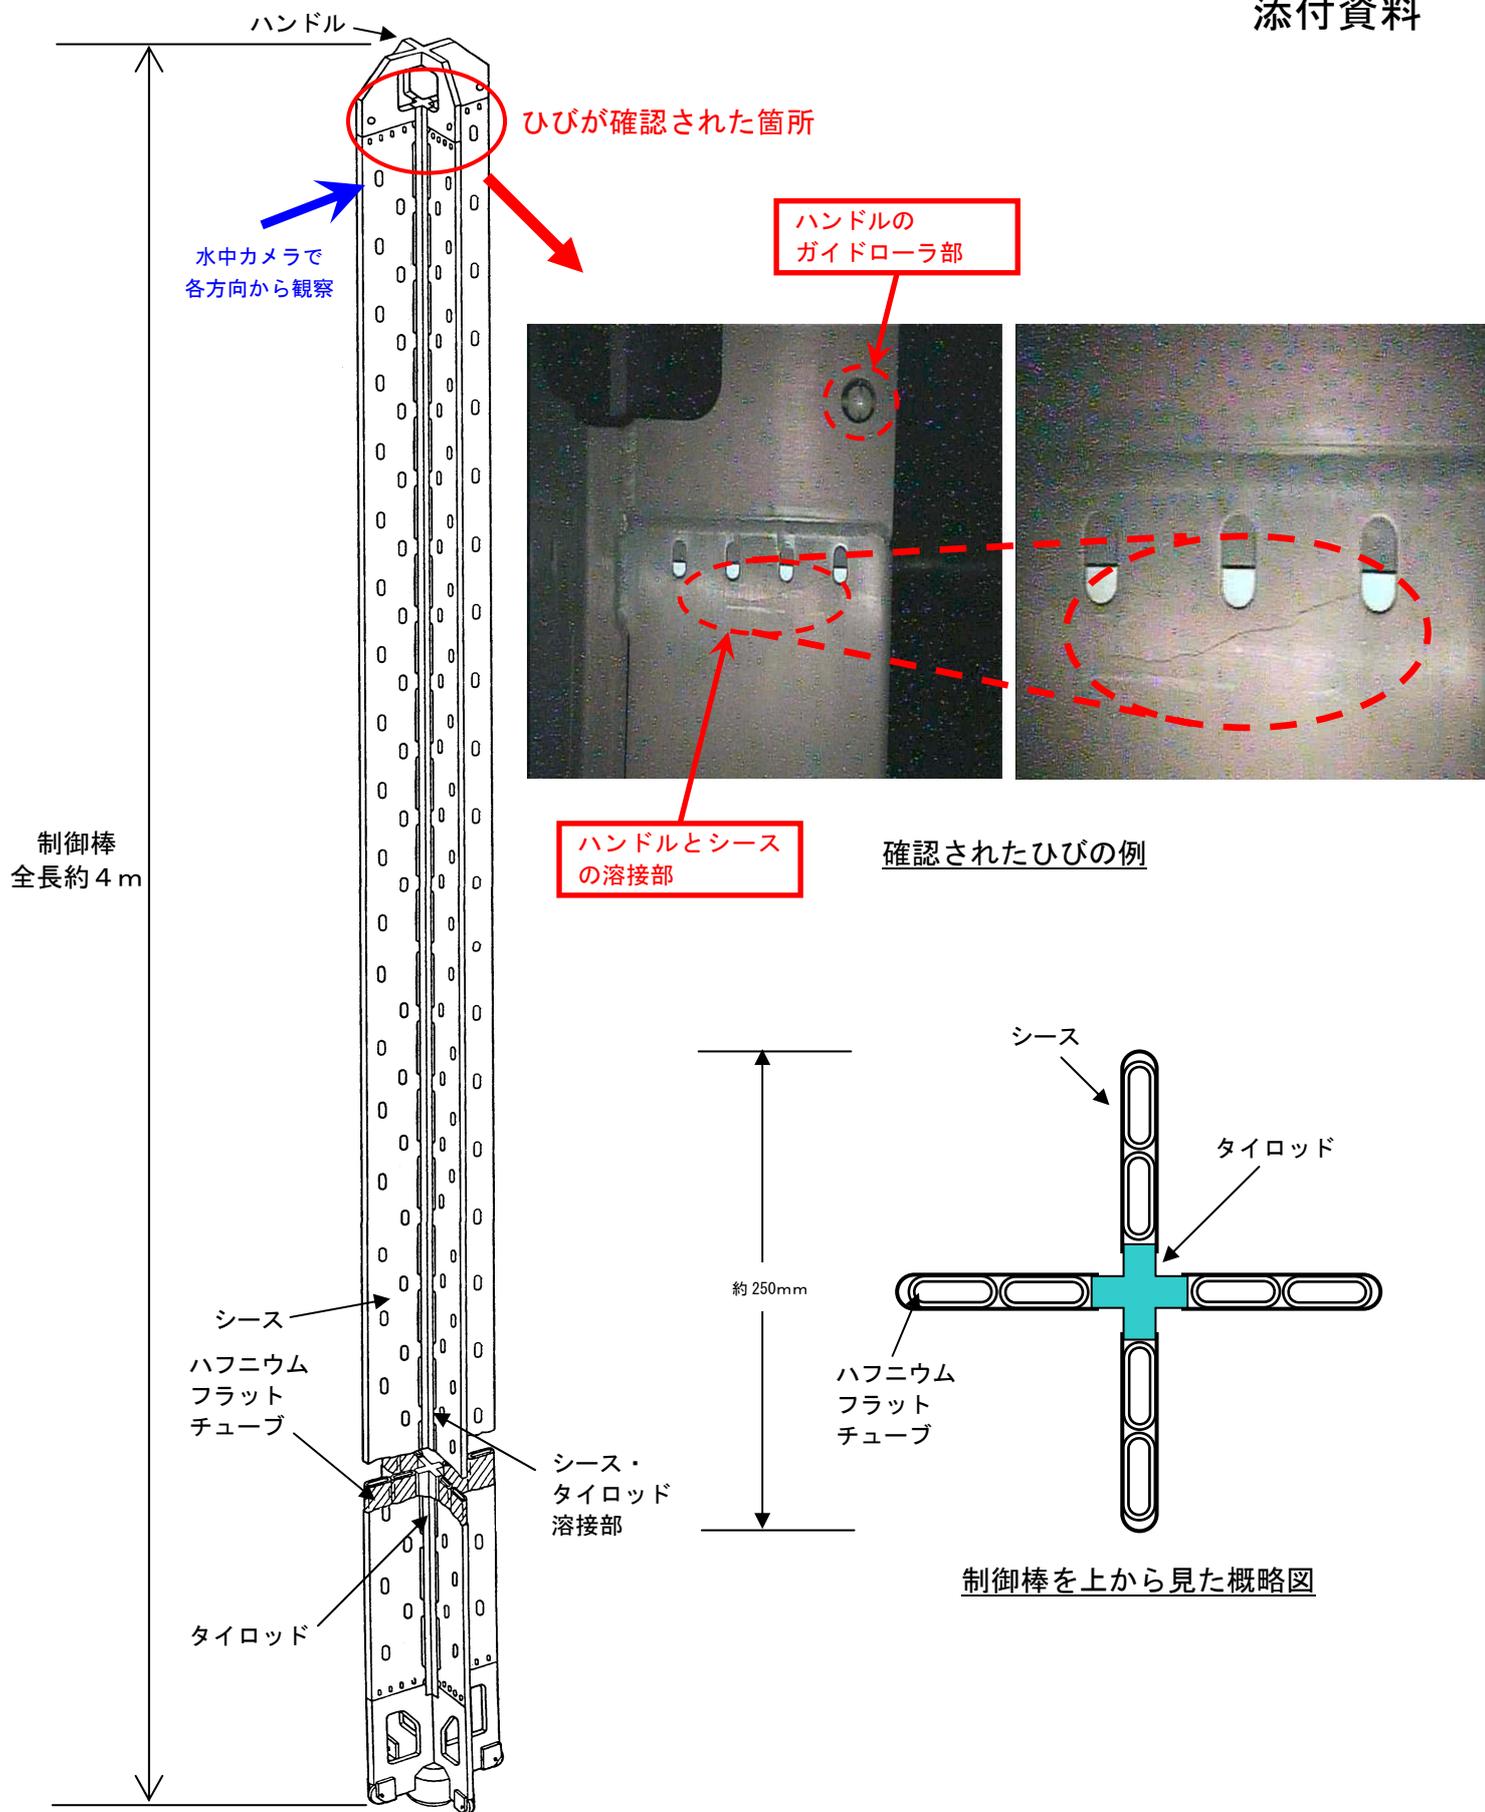
7号機 使用済ハフニウムフラットチューブ型制御棒の外観点検状況

なお、点検を終えた2本の制御棒のハンドルとシース^{*3}の溶接部やハンドルのガイドローラ部でひびが確認されておりますが、これらのひびは従来から制御棒の使用に伴って発生することが知られており、制御棒の健全性に影響を与えるものではありません(従来^{*4}の知見)。

ハンドルとシースの溶接部やハンドルのガイドローラ部のひびについては、制御棒を経年的に使用することに伴い発生することが広く知られている。

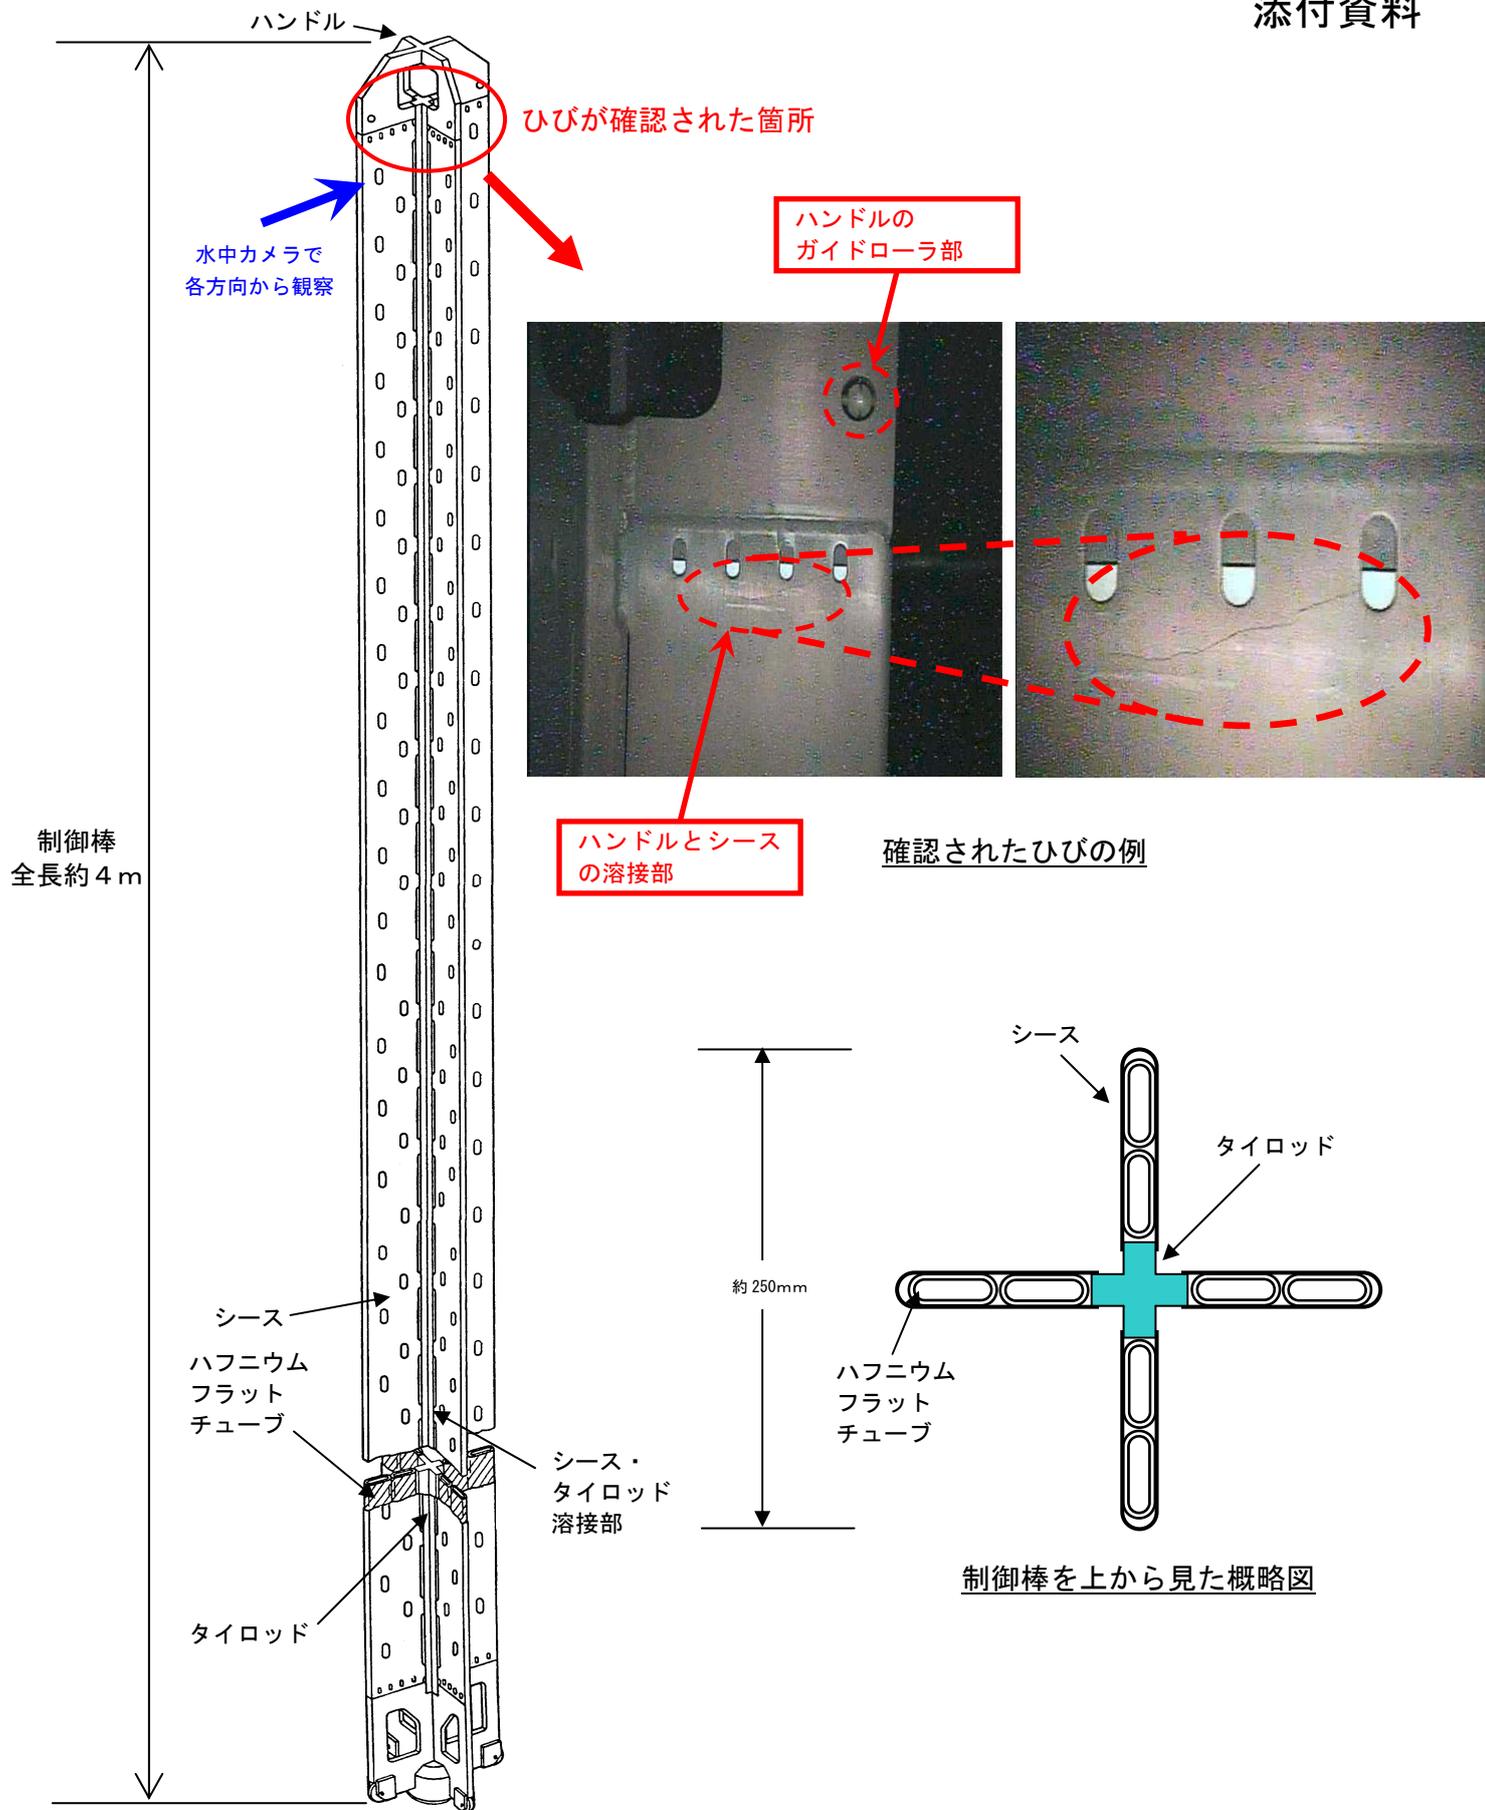
7号機 使用済ハフニウムフラットチューブ型制御棒の外観点検状況

その後、昨日までに全25本の制御棒の点検を終え、点検の結果、タイロッド部にひびは確認されませんでした。

また、全25本中12本の同型制御棒で、従来から制御棒の使用に伴って発生することが知られているハンドルとシースの溶接部やハンドルのガイドローラ部でひびが確認されましたが、制御棒の健全性に影響を与えるものではありません（従来の知見*⁴）。

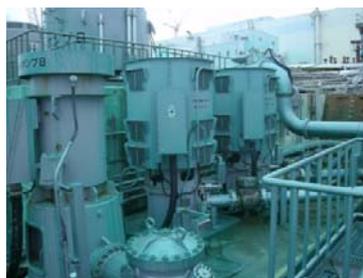
1号機 屋外海水設備
(主要海水ポンプ)

屋外設備については、損傷を受けている機器も多くある。これらは地震による影響を必ずしも否定はできないものの、損傷の原因は主に津波の影響と判断。

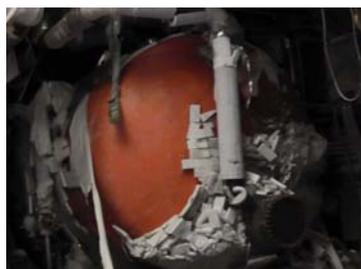
1号機
非常用復水器(B)

ICは、確認できる格納容器外の部分を目視確認したところ、本体、配管等に損傷はなく、配管破断等で高圧蒸気が大量に噴出したような状況は認められず。

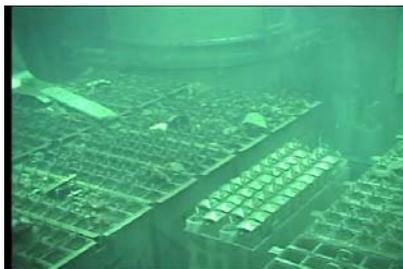
4号機使用済燃料プールの状況

- 燃料はすべて使用済燃料プールに移動済。津波の影響により電源がなくなり、使用済燃料プールの冷却機能を喪失。14日4時8分には使用済燃料の崩壊熱により同プールの水温が84℃まで上昇。
- 15日朝、大きな音が発生し、4号機の原子炉建屋上部の損傷を確認。当初、使用済燃料プールの損傷が懸念されたが、ヘリコプターで上空から確認したところ、当該プールに水があること、燃料は露出していないことを確認。プール水の核種分析結果からは、燃料損傷を示すデータは確認できていない。現在はプールに水を張ることができ冷却中。

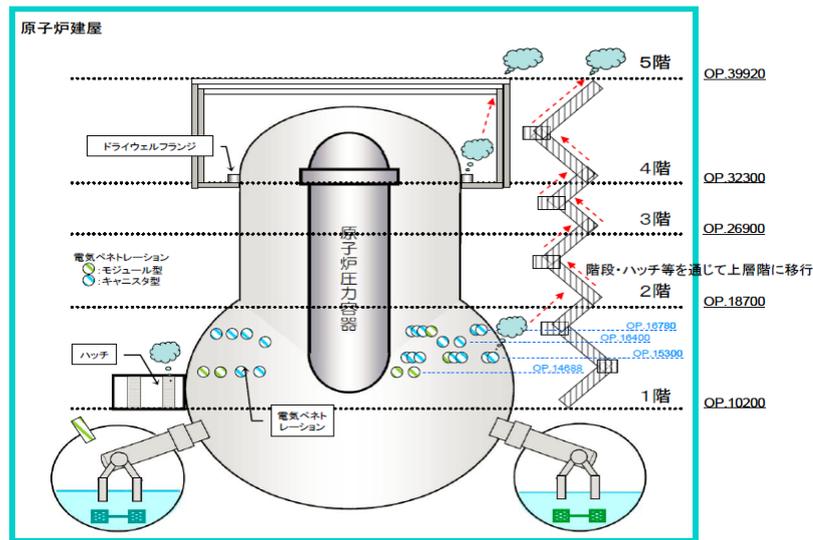
1, 3号機の水素ガス推定漏えい経路概要

- ・炉心損傷に伴い、水-ジルコニウム反応等による水素が発生、原子炉建屋内へ水素が漏えい、滞留したことで水素爆発に至ったものと推定。

- ・原子炉建屋への水素の流出経路は不明。しかし、格納容器上蓋の結合部分、機器や人が出入りするハッチの結合部分等のシール部（シリコンゴム等を使用）が高温に晒され、機能低下した可能性。

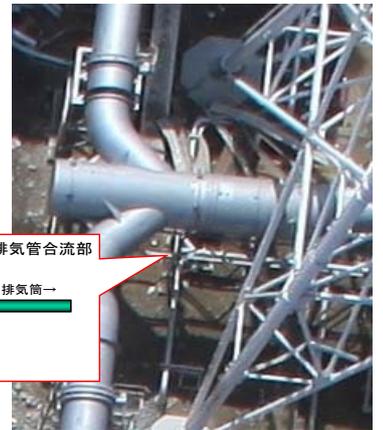
- ・4号機の非常用ガス処理系フィルタトレイン出口側の放射線量が高く、入口側が低いことを確認。汚染された気体が4号機の非常用ガス処理系配管を下流（出口）側から上流（入口）側に流れたことを意味。
- ・現場の状況確認から、4号機の主たる爆発は、原子炉建屋4階の非常用ガス処理系のダクト付近で発生したこと等が判明。
- ・爆発が発生した現場は、3号機のベント流が回り込み、4号機の原子炉建屋2階から非常用ガス処理系配管・ダクトを経由して建屋の各所に流れ込んだとの推定と一致。

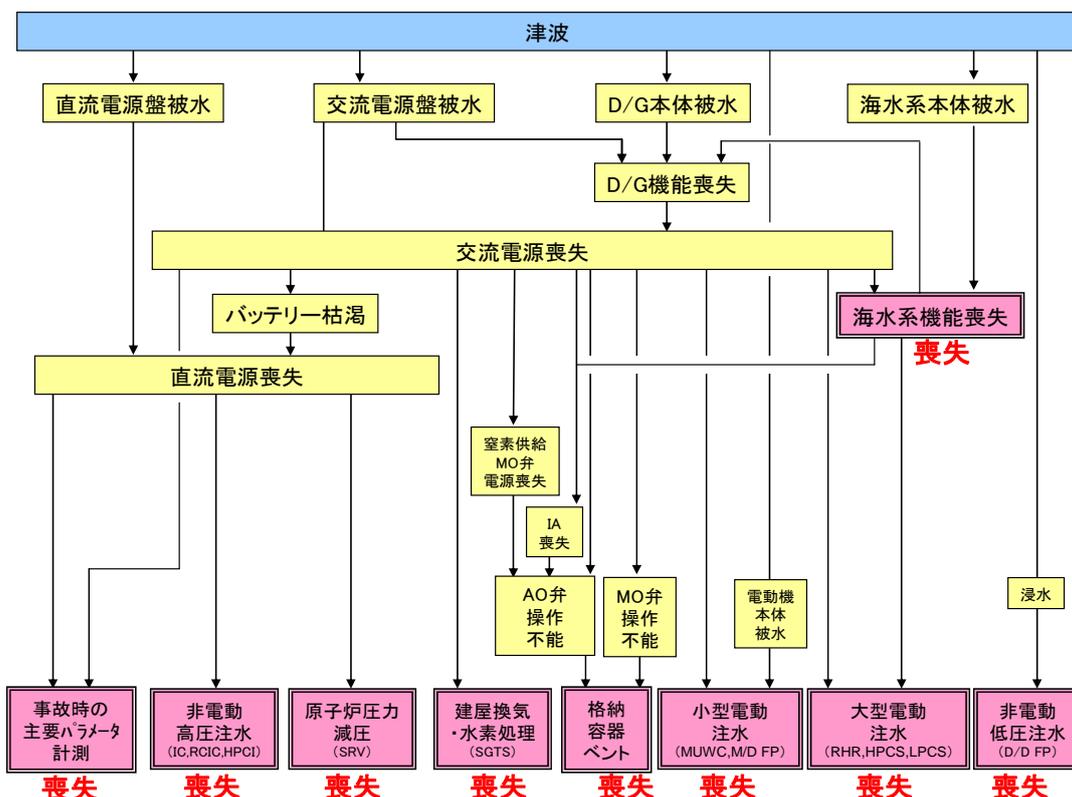
炉心損傷防止・影響緩和に重要な機能の喪失に至った要因

今般の事故進展をふまえた、重要な機能の喪失に至る要因の相関を下図に示す。今回の事故は津波による浸水を起因として、多重の安全機能を同時に喪失したことによって発生しており、「長時間におよぶ全交流電源と直流電源の同時喪失」と「長時間におよぶ非常用海水系の除熱機能の喪失」がその要因。

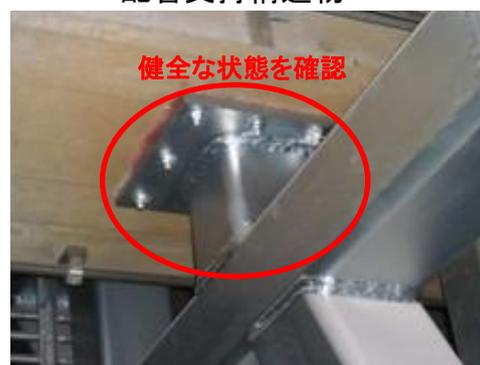
配管支持構造物

- ・ 上記評価に加え、解析にて特に評価の厳しかった給水系配管支持構造物について、目視点検を実施。いずれの支持構造物も健全な状態であることを確認。
