前回定例会（1月11日）以降の原子力安全・保安院の動き

平成24年2月1日

原子力安全・保安院

「緊急時対策支援システムに異常等が発生した場合における対応について(指示)」に対する原因究明結果及び再発防止策について

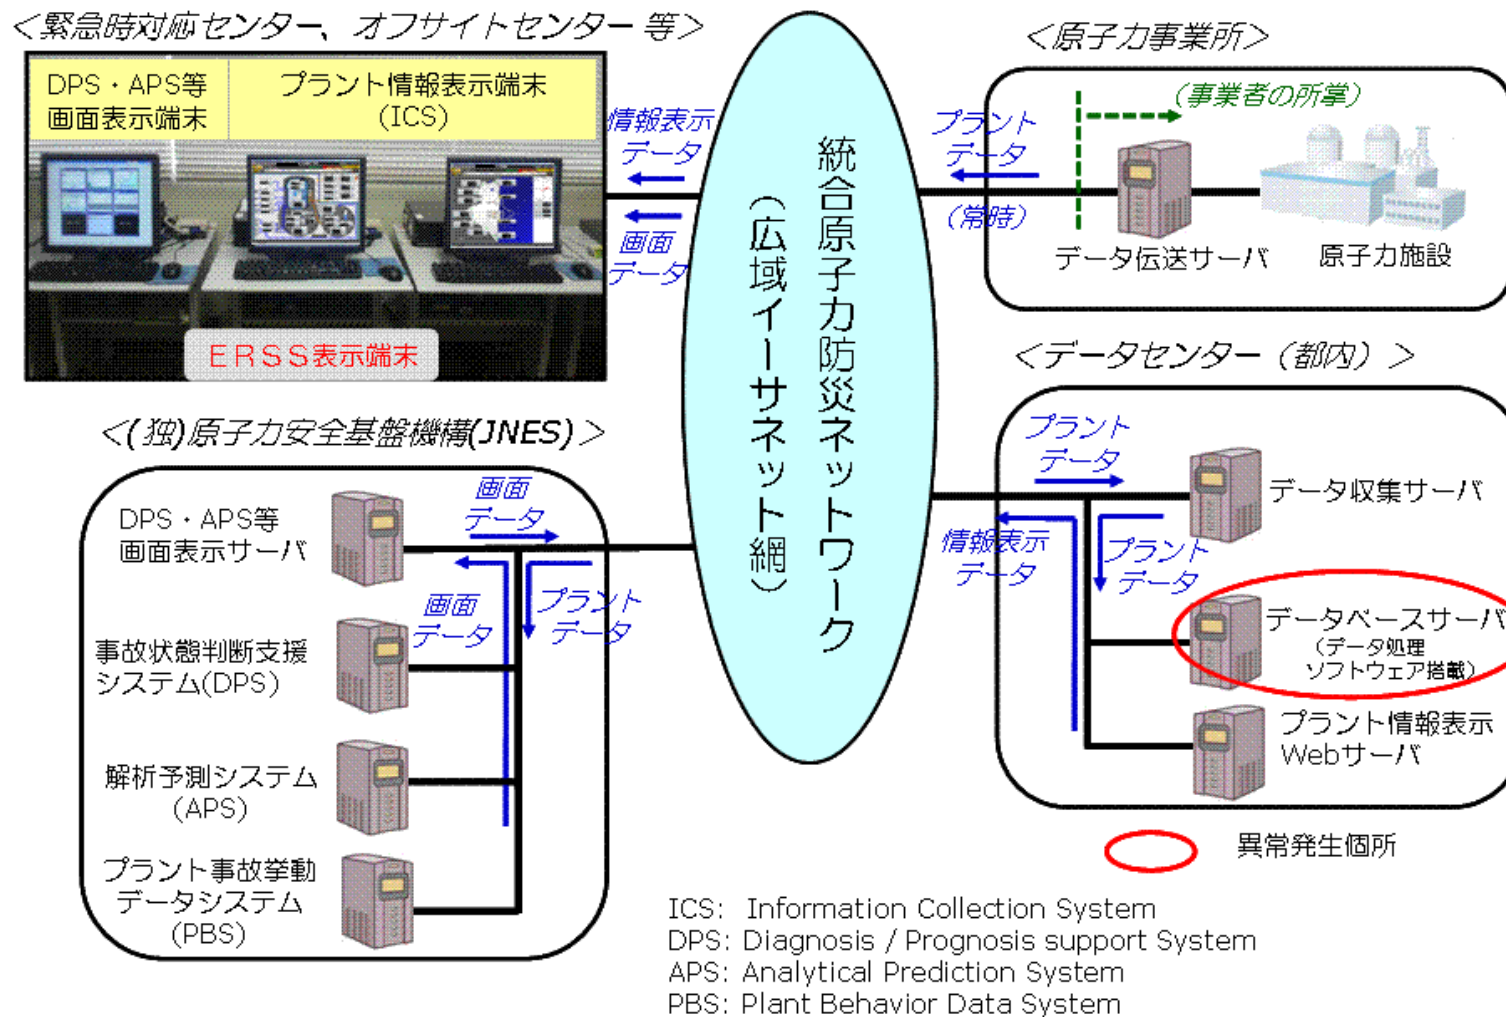
図1 緊急時対策支援システム(ERSS)の概略ネットワーク構成と異常発生個所

(2) 同日20時頃、ハード障害担当技術者及び機構職員がデータセンターに到着し、ERSS 関連のハードウェアに関する調査を開始した。目視点検に加え、操作卓によりデータベースサーバ及びそれに付属するデータ格納装置の点検を行った。同日22時45分頃、ハードウェアに関する調査が終了し、異常が無いことを確認した。図 1 に ERSS の概略ネットワーク構成を示す。

さらに、データ処理ソフトウェアの動作記録と、プラント情報表示 Web サーバ及びデータ収集サーバ(図1参照)の動作記録の詳細な分析を行い、原因究明を継続した。

以上から、本件事態の原因は、12月30日9時48分に、データセンターに設置しているデータベースサーバ(プラント情報を保存)のデータ処理ソフトウェアが、使用可能なメモリ領域を確保できなくなったことにより異常停止したため、データベースサーバからデータを取り出せなくなり、その結果プラント情報を表示できなくなったものと判断した。

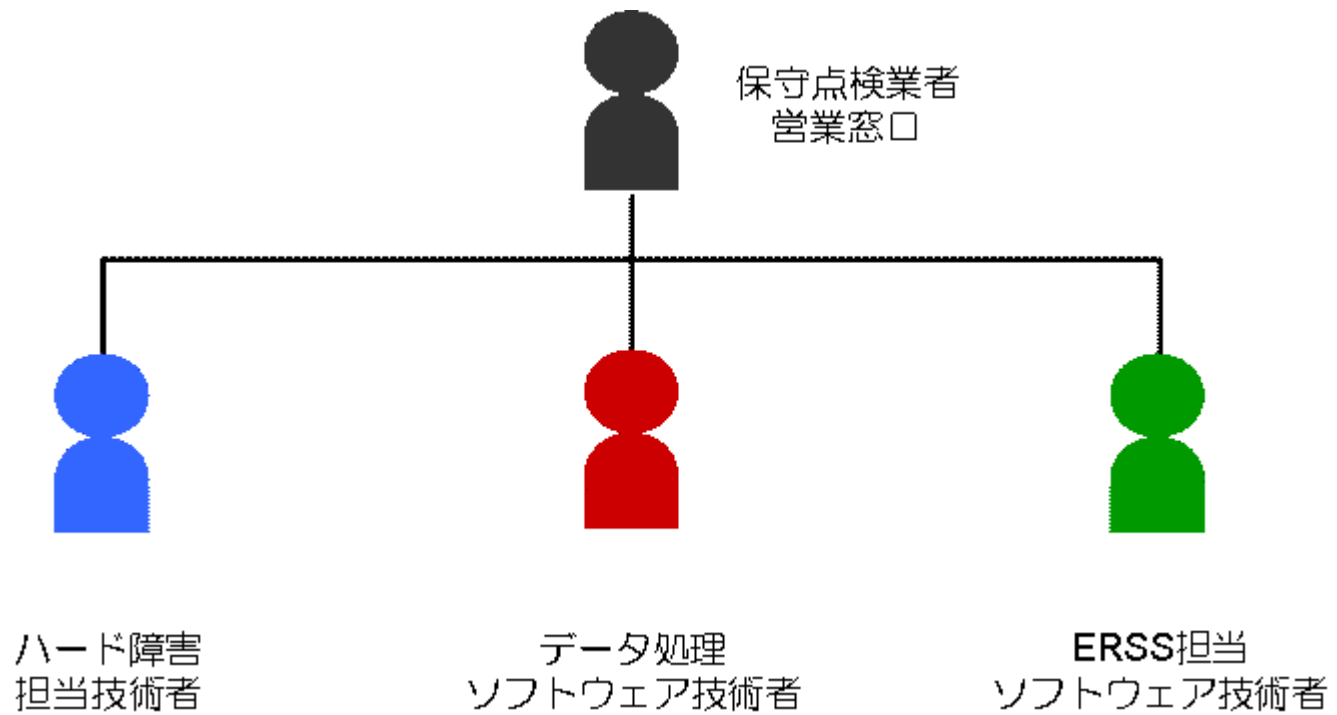
図2 本件事態における保守点検業者の対応体制

(4) 機構職員にて、同日13時頃、データ処理ソフトウェアをリセットするためにデータベースサーバの再起動を行った。データベースサーバ再起動後、13時52分頃、手動でデータ処理ソフトウェアの起動を行い、14時33分、プラント情報表示システムによってプラントデータ表示が再開したことを確認した。即時、保安院及び関係者にその旨、連絡した。図 2 に、本件事態における保守点検業者の対応体制を示す。
