第 105 回「地域の会」定例会資料 [前回 2/1 以降の動き]

【不適合事象関係】

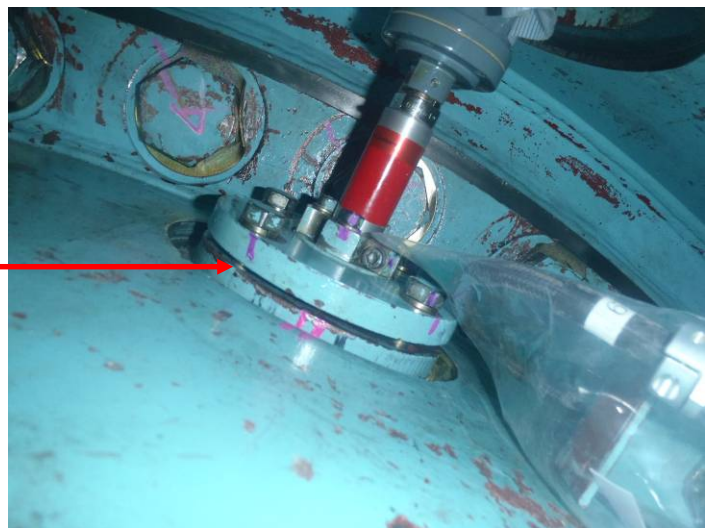
②方向よりの写真

場所	5号機	
件名	タービン建屋（管理区域）における油漏れについて	
不適合の概要	<p>（事象の発生状況） 平成 24 年 2 月 1 日午前 11 時 33 分頃、5号機タービン建屋 1 階（管理区域）において、パトロール中の当直員が発電機下部エリアの床面に油溜まりを発見しました。現場を確認したところ、タービン建屋 2 階（管理区域）の発電機軸振動検出器*の取付け部に油のにじみ跡があることを確認しましたが、滴下はなく油のにじみは停止しております。 床面に溜まった油は約 20 ミリリットルで、拭き取りによる清掃を実施いたしました。</p> <p>その後の確認において、平成 24 年 1 月 30 日に発電機軸振動検出器点検作業を実施しており、発電機軸振動検出器の配管接続部（フランジ）から作業エリア内に油が約 200 ミリリットル滴下したため拭き取り清掃を実施していたことを確認いたしました。 このことから今回の油溜まりについては、その際の拭き取りが不十分だったためにその後、滴下したものと推定しました。</p> <p>（安全性、外部への影響） 漏えいした油には放射性物質は含まれておらず、本事象による外部への放射能の影響はありません。</p> <p>* 発電機軸振動検出器 発電機の軸受損傷防止のため振動を監視する計器。</p>	
安全上の重要度／損傷の程度	<p><安全上の重要度></p> <p>安全上重要な機器等 / <u>その他設備</u></p>	<p><損傷の程度></p> <p><input type="checkbox"/> 法令報告要 <input checked="" type="checkbox"/> 法令報告不要 <input type="checkbox"/> 調査・検討中</p>
対応状況	<p>今回の漏えいを踏まえて詳細な原因調査や再発防止対策を検討してまいります。</p>

当該の発電機軸振動検出器

5号機 発電機軸振動検出器油漏れ箇所

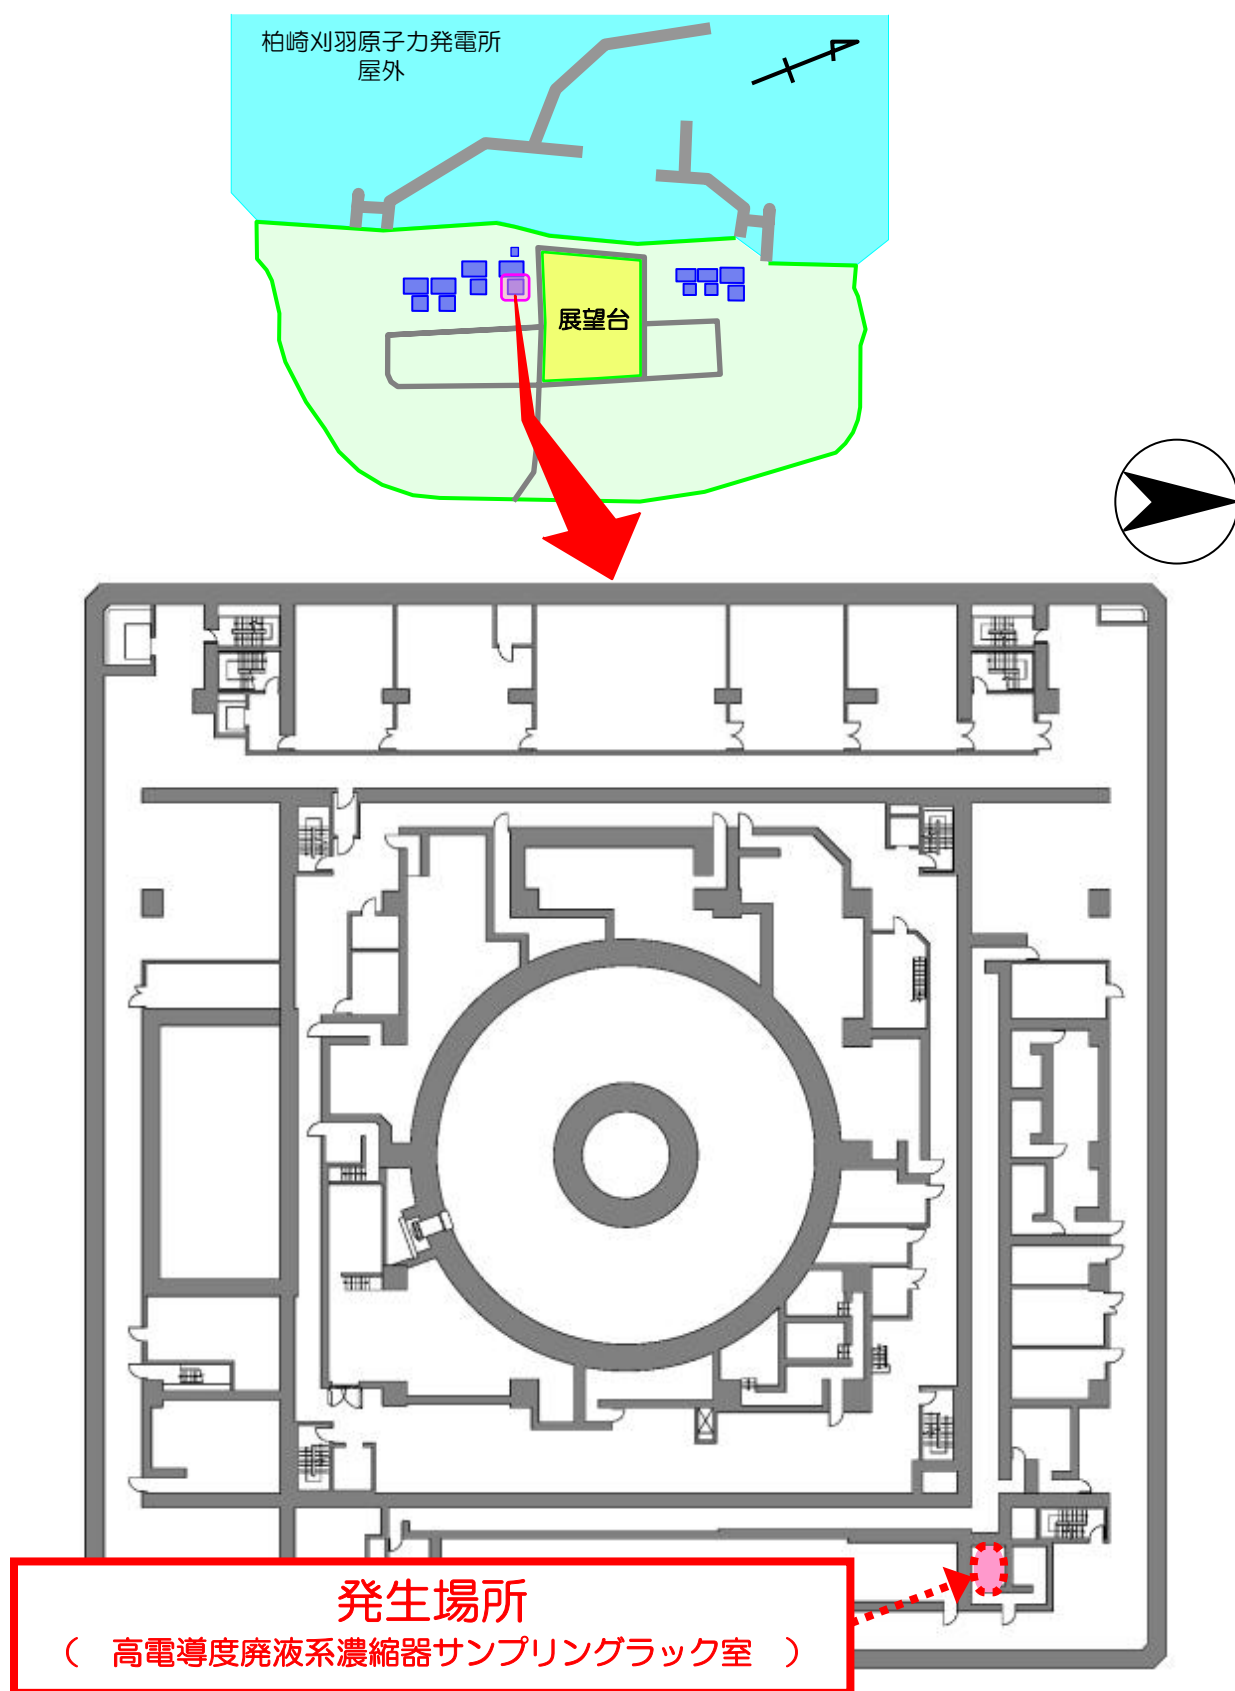
柏崎刈羽原子力発電所4号機 原子炉建屋付属棟 地下3階

号機	4号機													
件名	原子炉建屋付属棟（管理区域）における放射性物質による汚染について													
不適合の概要	<p>（事象の発生状況） 平成 24 年 2 月 19 日午後 7 時 5 分頃、定期検査中の当所 4 号機の原子炉建屋付属棟（管理区域）高電導度廃液系濃縮器サンプリングラック室*¹において、巡視点検を実施していた協力企業作業員が、排水口から空気が逆流し排水口付近によごれが付着していることを確認しました。 このため、当該室内の放射能測定を実施したところ、当該排水口付近で、社内で定める B 区域の基準値*²（4 ベクレル/cm²）を超える汚染（最大約 11 ベクレル/cm²）を確認しました。</p> <p>（安全性、外部への影響） 当該室外への汚染の広がりが無いことを確認しており、本事象による外部への放射能の影響はありません。今回確認した汚染（最大約 11 ベクレル/cm²）は、主要なラドン温泉 1 滴程度（約 1 cc）が床面 1 cm²に付着した場合と同じレベルのものです。 なお、巡視点検や放射能測定を行った協力企業作業員に、身体への放射性物質の付着や体内への取り込みおよび計画外の被ばくはありませんでした。</p> <p>* 1 高電導度廃液系濃縮器サンプリングラック室 管理区域で発生した、床排水等の廃液を収集後、再利用するために、処理（蒸留、脱塩）し濃縮器に残った水を採取する装置が設置されている部屋。</p> <p>* 2 基準値 法令上の基準値は、表面の汚染が 4 ベクレル/cm²を超えるまたは超えるおそれのあるところを管理区域に設定することとなっているが、当社では、これよりも十分低いレベルから管理区域として設定・管理している。 今回、放射性物質による汚染を確認した同サンプリングラック室内は、当社社内の汚染区分として B 区域としていたが、4 ベクレル/cm²を超える汚染を確認したものの、なお、社内基準値は以下のとおり。</p>

法令の区分	社内の汚染区分	表面汚染レベル	管理区域 (物の表面の汚染が 4 ベクレル/cm ² を超えるまたは超えるおそれのあるところ)	A 区域	汚染のおそれのない区域	B 区域	汚染を 4 ベクレル/cm ² 未満としているエリア (今回汚染が確認されたエリア)	C 区域	汚染を 40 ベクレル/cm ² 未満としているエリア	D 区域	汚染が 40 ベクレル/cm ² 以上のエリア
法令の区分	社内の汚染区分	表面汚染レベル												
管理区域 (物の表面の汚染が 4 ベクレル/cm ² を超えるまたは超えるおそれのあるところ)	A 区域	汚染のおそれのない区域												
	B 区域	汚染を 4 ベクレル/cm ² 未満としているエリア (今回汚染が確認されたエリア)												
	C 区域	汚染を 40 ベクレル/cm ² 未満としているエリア												
	D 区域	汚染が 40 ベクレル/cm ² 以上のエリア												
安全上の重要度／損傷の程度	<p><安全上の重要度> 安全上重要な機器等 / その他設備</p>	<p><損傷の程度> <input type="checkbox"/> 法令報告要 <input checked="" type="checkbox"/> 法令報告不要 <input type="checkbox"/> 調査・検討中</p>												
対応状況	<p>同サンプリングラック室内の社内の汚染区分を一時的に C 区域に設定するとともに、速やかに排水口付近で確認された放射性物質の拭き取り清掃を実施しました。 空気が逆流していた排水口は、水を張ることで空気の逆流を防止する構造となっておりますが、汚染が発生した原因は、排水口内の水が蒸発し配管内にあったよごれが空気とともに逆流したものと推定しました。 このため、排水口内に水張りを実施し、空気の逆流がなくなったことを確認しております。また、これまで月に 1 回の頻度で排水口内の水張り状況を点検していましたが、週に 1 回の頻度で点検を実施してまいります。</p>

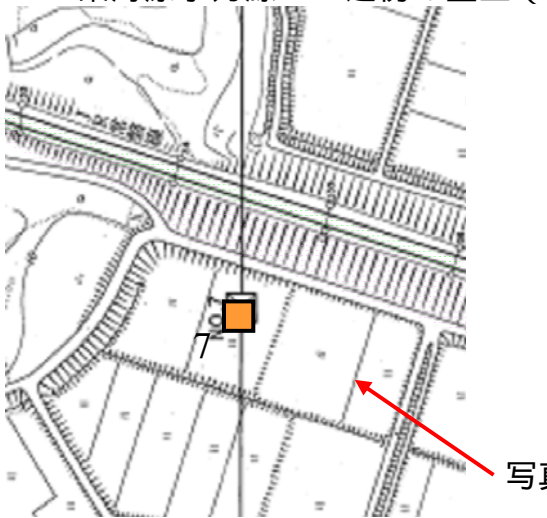
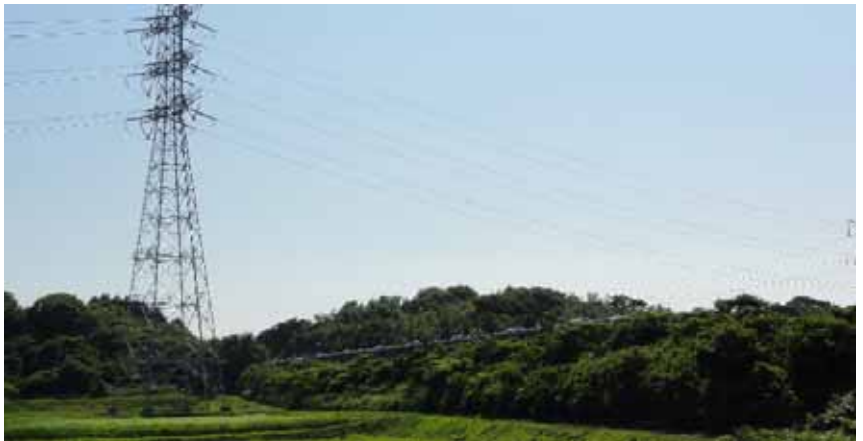
東海原子力線 7 近傍の盛土（JR常磐線の盛土）

盛土高：約 8 m、鉄塔脚離隔：約 10 m
