第 106 回「地域の会」定例会資料 [前回 3/7 以降の動き]

【不適合事象関係】

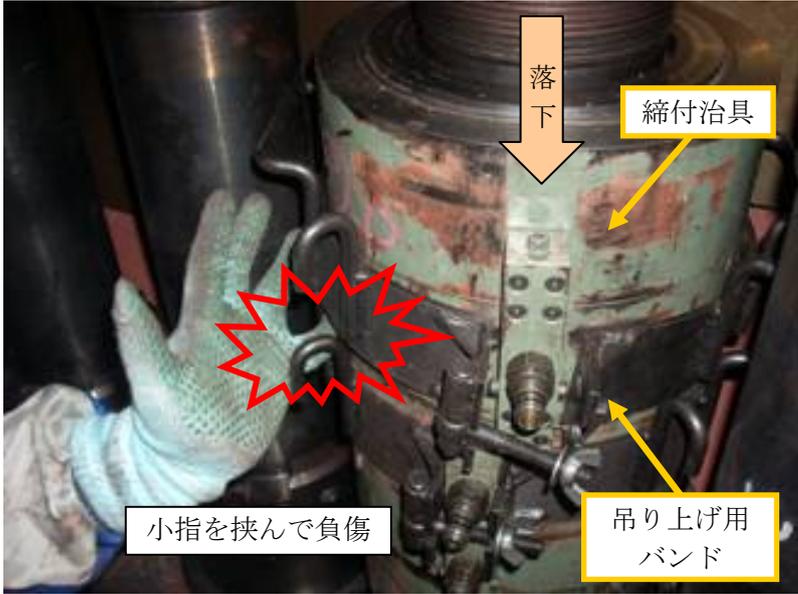
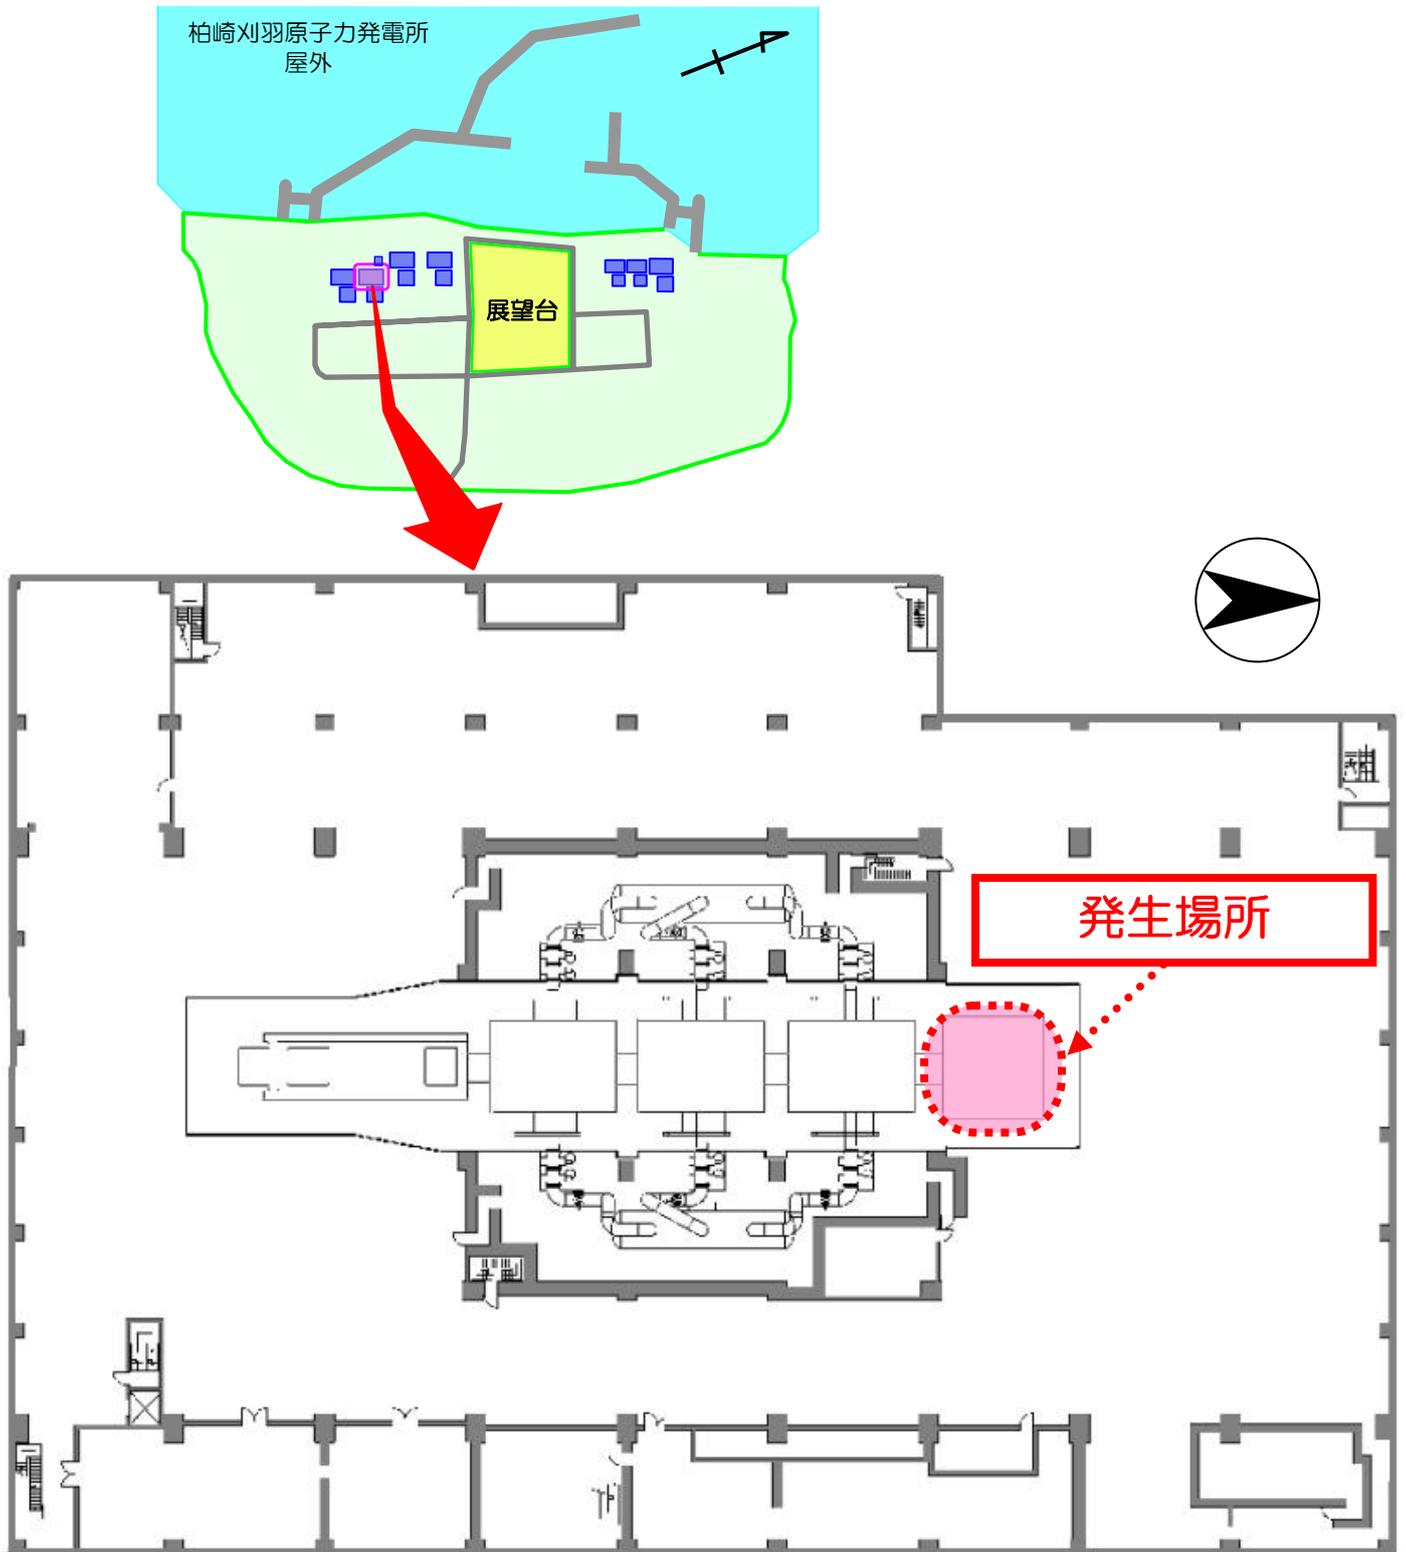
柏崎刈羽原子力発電所2号機 タービン建屋 1階

<p>号機</p>	<p>2号機</p>	
<p>件名</p>	<p>タービン建屋（管理区域）におけるけが人の発生について</p>	
<p>不適合の概要</p>	<p>平成 24 年 3 月 29 日午後 6 時 26 分頃、タービン建屋 1 階オペレーティングフロア（管理区域）において、高圧タービンのケーシング*復旧作業に従事していた協力企業作業員が、高圧ケーシングボルト締付治具（重さ約 60kg）を取り外すために上方に移動させようとしたところ、吊り上げ用バンドが外れて締付治具が落下し、左手小指を挟まれて負傷したため、救急車で病院に搬送しました。</p> <p>なお、作業員の身体に放射性物質の付着はありませんでした。</p>

<p>* ケーシング タービン翼を納めているカバー。上下 2 分割のカバーをボルトにより締め付けて固定している。</p>	
<p>安全上の重要度／損傷の程度</p>	<p>&lt;安全上の重要度&gt; 安全上重要な機器等 / <span style="border: 1px solid black; border-radius: 50%; padding: 2px;">その他設備</span></p>	<p>&lt;損傷の程度&gt;  <input type="checkbox"/> 法令報告要  <input checked="" type="checkbox"/> 法令報告不要  <input type="checkbox"/> 調査・検討中</p>
<p>対応状況</p>	<p>病院における診察の結果、左手小指の挫滅創と診断され、縫合処置（約 5 cm）を受けました。</p> <p>今後、原因調査を行い、再発防止対策を講じてまいります。</p>

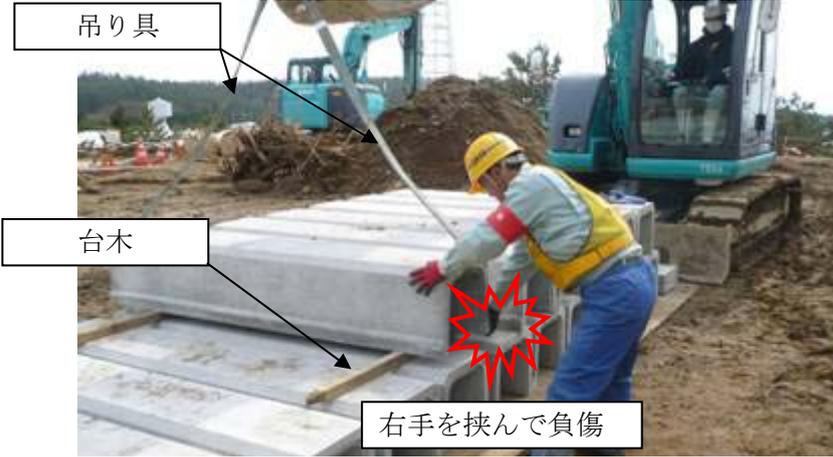
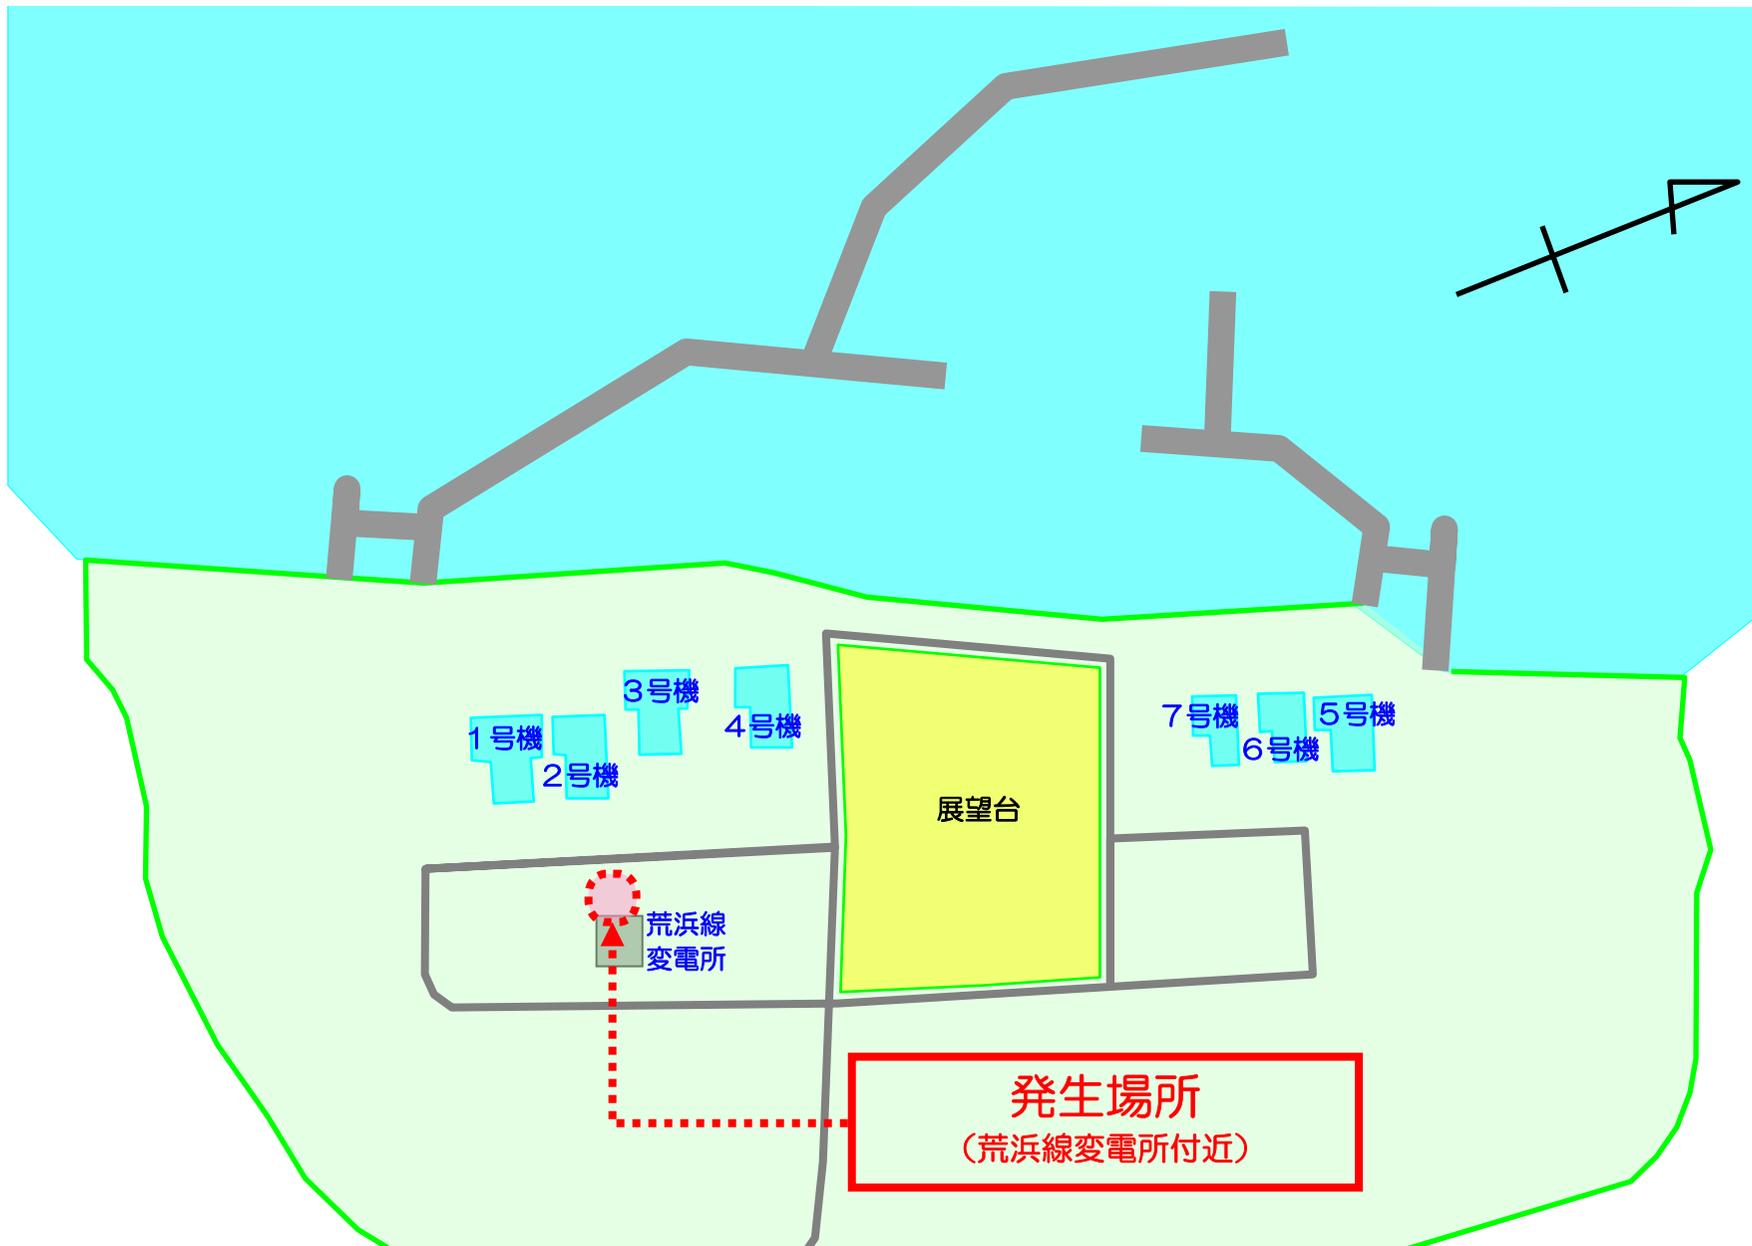
柏崎刈羽原子力発電所 屋外

号機	発電所構内（屋外）	
件名	屋外作業におけるけが人の発生について	
不適合の概要	<p>平成 24 年 4 月 2 日午前 11 時 15 分頃、屋外（荒浜線変電所付近）において、雨水の排水溝設置工事に従事していた協力企業作業員が、U字溝（重量約 280kg）の下に台木を設置するために、U字溝を吊り上げて台木を差し込もうとしていた際、吊っていたU字溝が傾き右手の指を挟み負傷したことから、業務車にて病院に搬送しました。</p>

安全上の重要度／損傷の程度	<p>&lt;安全上の重要度&gt;</p> <p>安全上重要な機器等 / <u>その他設備</u></p>	<p>&lt;損傷の程度&gt;</p> <p><input type="checkbox"/> 法令報告要</p> <p><input checked="" type="checkbox"/> 法令報告不要</p> <p><input type="checkbox"/> 調査・検討中</p>
対応状況	<p>病院における診察の結果、右手中指と薬指の挫滅切断（指先部）と診断され、縫合処置を受けるとともに、経過観察のために 2～3 日程度入院することとなりました。</p> <p>今回の事例を踏まえ、重量物移動時の危険性について、あらためて発電所内に周知徹底を図るとともに、再発防止対策を講じてまいります。</p>

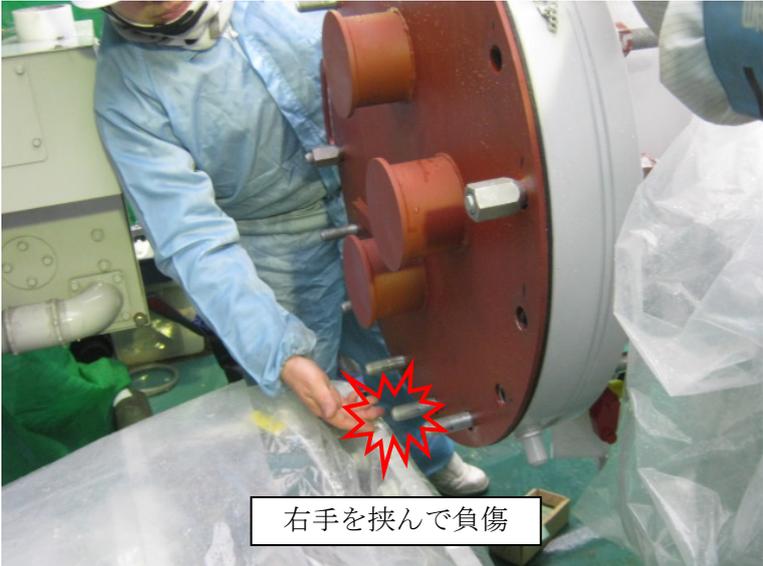
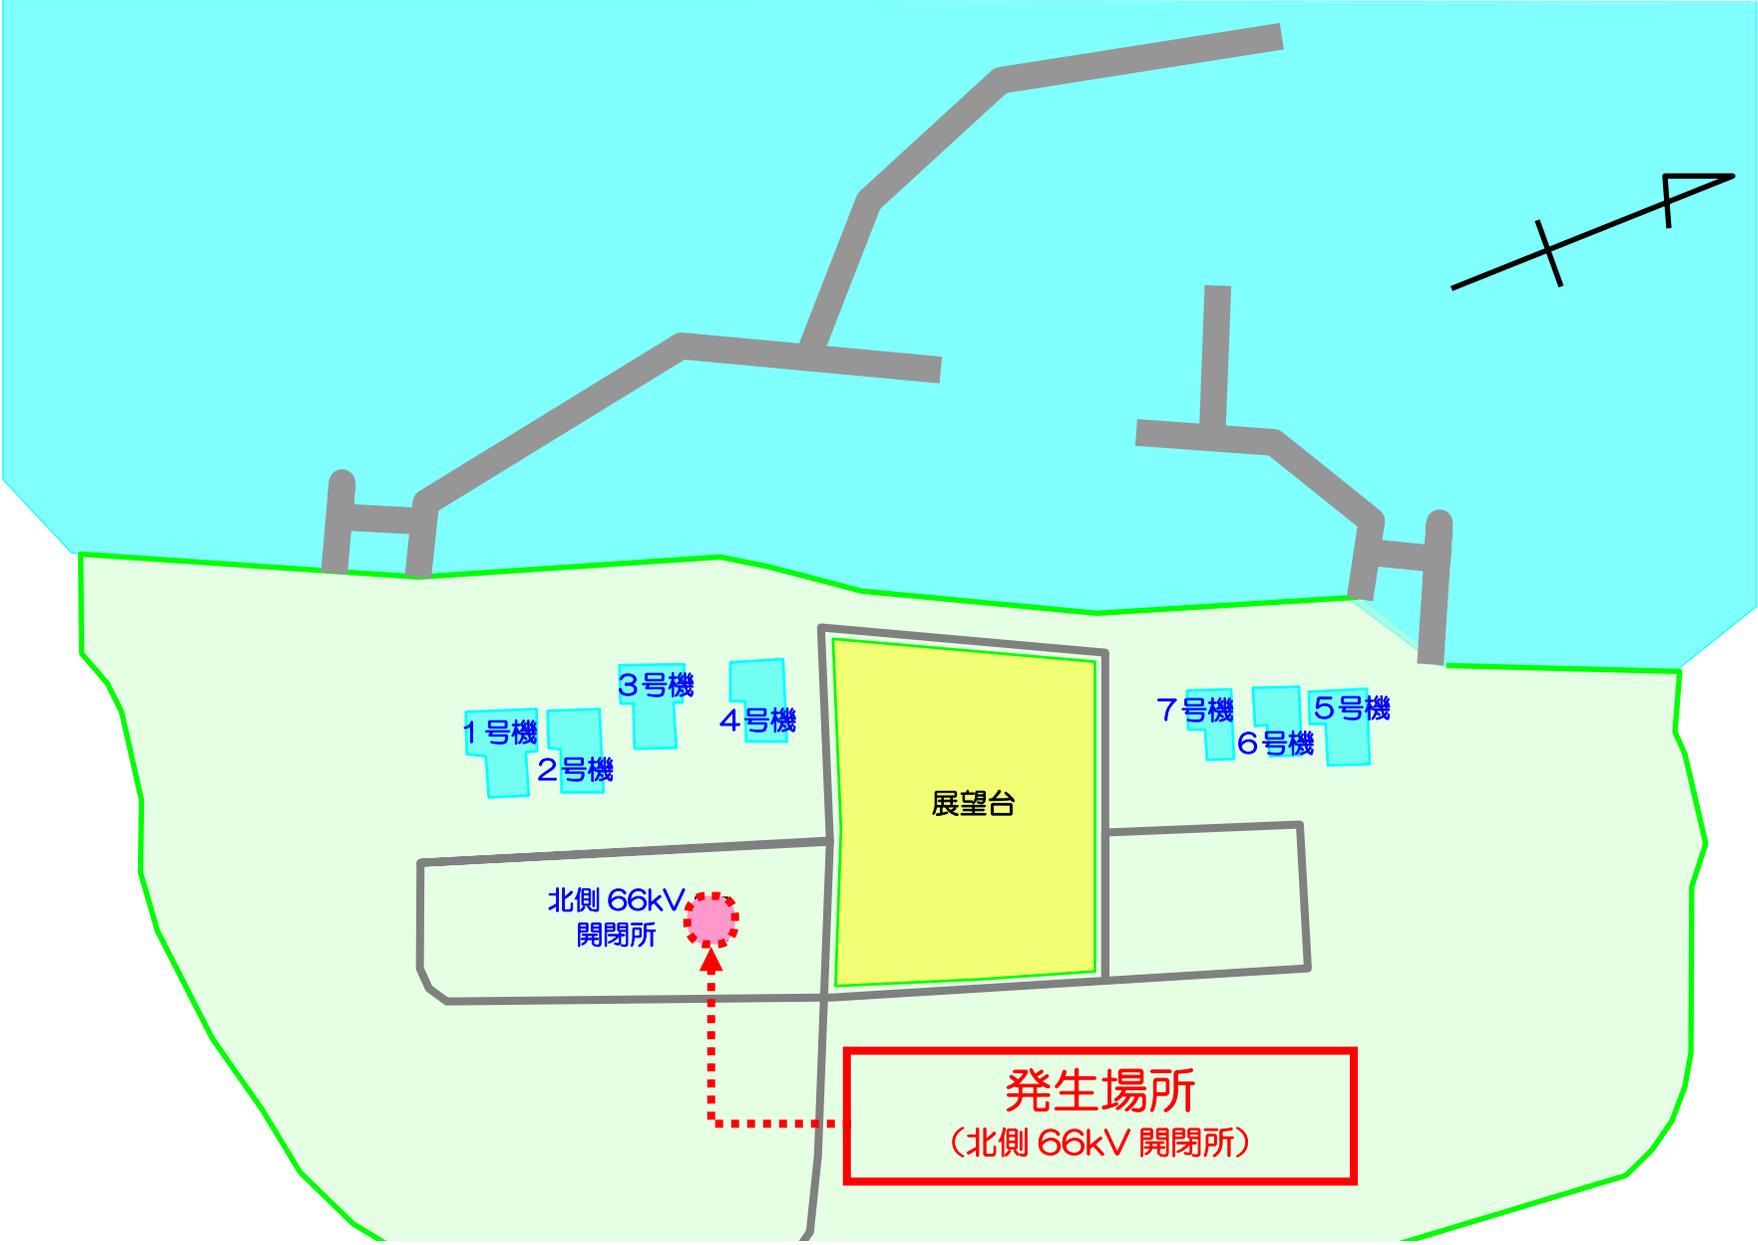
柏崎刈羽原子力発電所 屋外

号機	発電所構内（屋外）	
件名	北側 66kV 開閉所（屋外）におけるけが人の発生について	
不適合の概要	<p>平成 24 年 4 月 5 日午後 4 時 10 分頃、北側 66kV 開閉所（屋外）において、ガス遮断器増設工事に従事していた協力企業作業員が、新設の母線ユニット（重量約 1 トン）を既設の母線に接続するために、新設の母線ユニットを吊った状態で移動させた際、下部に仮置していた物品との間に右手の指を挟み負傷したことから、業務車にて病院に搬送しました。</p>

<p>※ 作業時は作業用ゴム手袋を着用しております。</p>	
安全上の重要度／損傷の程度	<p>&lt;安全上の重要度&gt;</p> <p>安全上重要な機器等 / <u>その他設備</u></p>	<p>&lt;損傷の程度&gt;</p> <p><input type="checkbox"/> 法令報告要</p> <p><input checked="" type="checkbox"/> 法令報告不要</p> <p><input type="checkbox"/> 調査・検討中</p>
対応状況	<p>病院における診察の結果、右手人差し指切断（先端部）と診断され、縫合処置を受け、経過観察のために当日は入院しております。</p> <p>今回の事例を踏まえ、作業における挟まれる危険性について、あらためて発電所内に周知し注意喚起いたしました。</p> <p>また、本事象を踏まえた再発防止対策を検討してまいります。</p>

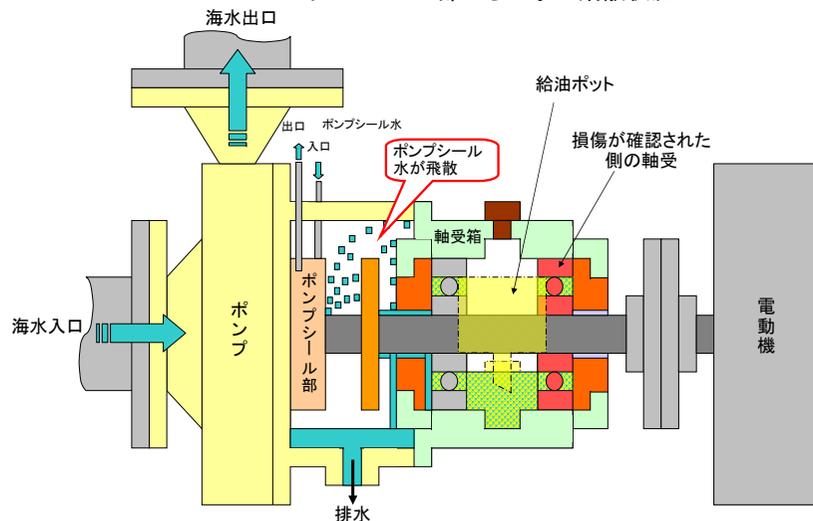
ポンプシール部からの水の飛散状況

- (1) ポンプシール水は、海水析出防止のためにポンプシール部に供給されており、通常から水の飛散はあるものの、当該ポンプ運転時、ポンプシール部から通常より多くポンプシール水が飛散していたこと。
- (2) 事象発生直後に軸受箱へ潤滑油を供給する給油ポットを確認したところ潤滑油が入っている状態ではあったが、その後、潤滑油を確認した結果、水分が含まれていたこと。
- (3) ポンプシール部から飛散した水が軸受箱に浸入し、軸受箱内の水分の増加に伴って、潤滑油不足となり過熱に至った可能性があること。

これらの調査結果より原因は、飛散したポンプシール水が継続的に軸受箱内に浸入した結果、軸受箱内の水分増加に伴って潤滑油による潤滑が不十分となり軸受が過熱され摩耗し、間隙が広がったことにより水と油の混合物が蒸気となって軸受箱より放出されたものと推定いたしました。

今後の再発防止対策として、ポンプシール部からの飛散の量について管理値を明確にするとともに、今回の事例について関係者に周知・徹底を図ります。

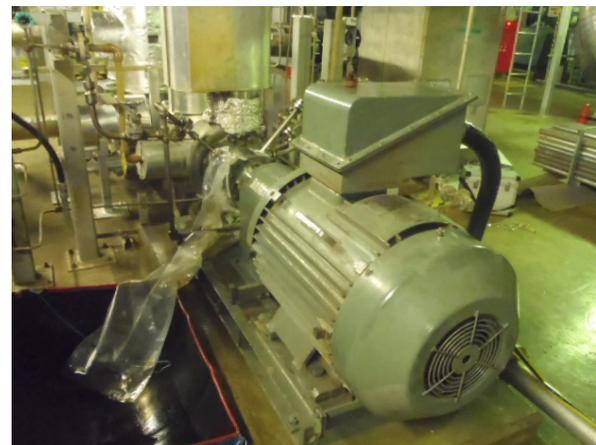
鉄イオン注入設備 海水供給ポンプ

① 通常状態(軸方向からの概略図)

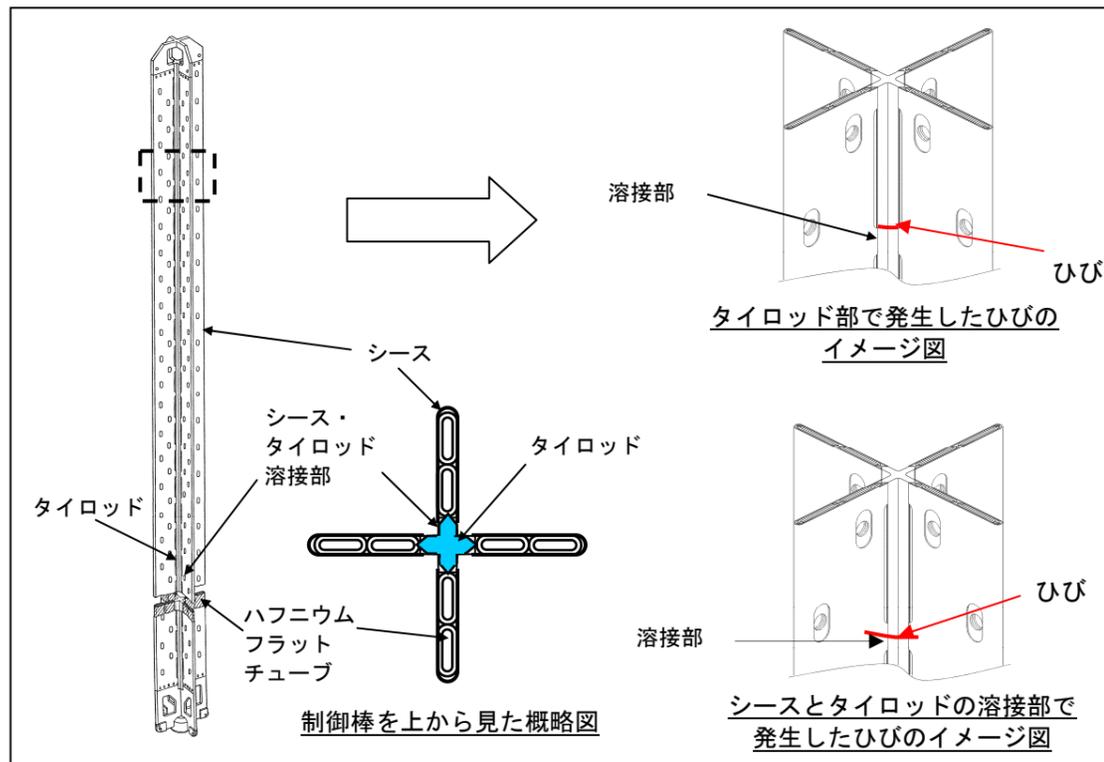
・外観点検により「タイロッド部のひび」と「シースとタイロッドの溶接部のひび」の2種類のひびが確認されたが（下図参照）、そのひびの幅はいずれも0.3mm以下と微細なもので、制御棒の挿入性に影響を及ぼすような変形や段差等は確認されなかった。

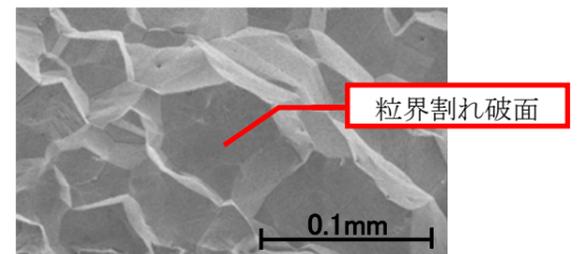
（ひびの破面の顕微鏡観察）

- ・製造時期やひびの部位が異なる4本の同型制御棒についてひびのサンプルを採取し、その破面を詳細に観察した結果、中性子の照射に伴う硬化等の材料の劣化や、応力腐食割れの特徴である粒界割れやひびの枝分かれが確認された。（右図参照）

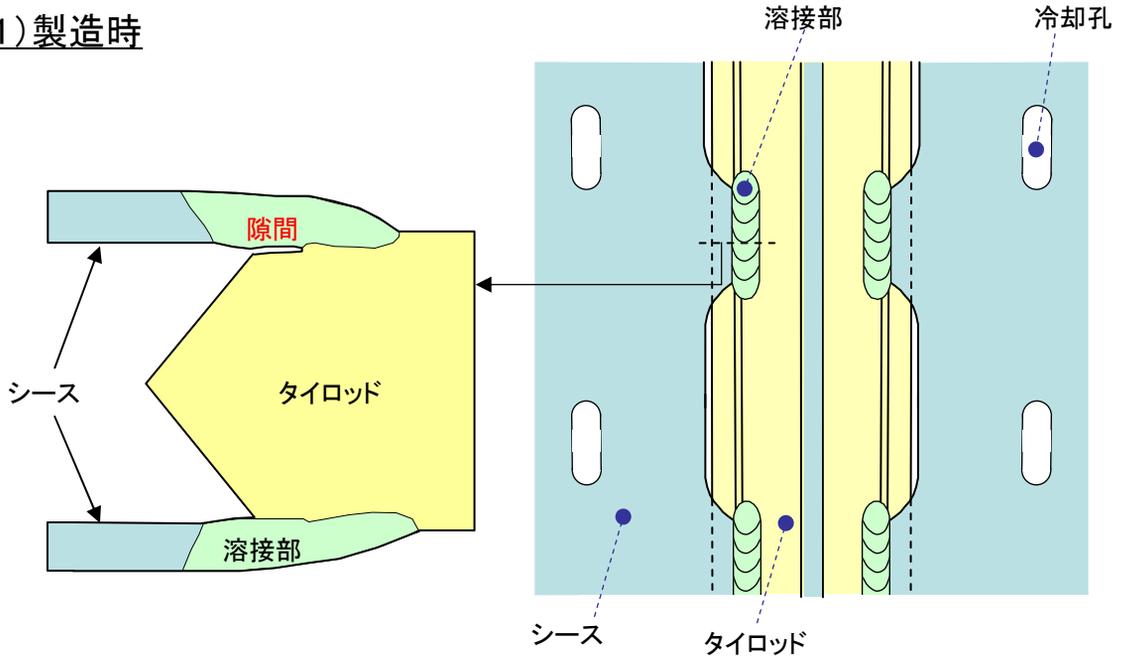
①溶接時の溶け込み不足によりシースとタイロッド間の隙間が形成、溶接部の近傍には溶接の際の引張応力が残留。

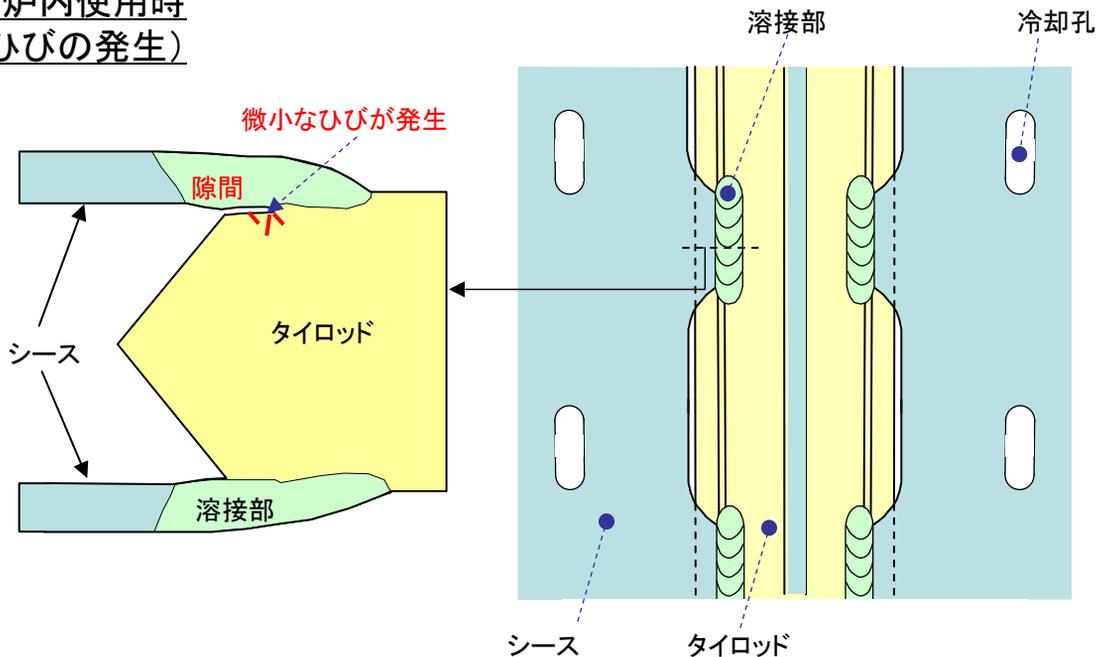
②原子炉内での使用に伴い、シースとタイロッド間の隙間部が腐食により微小なひびが発生。

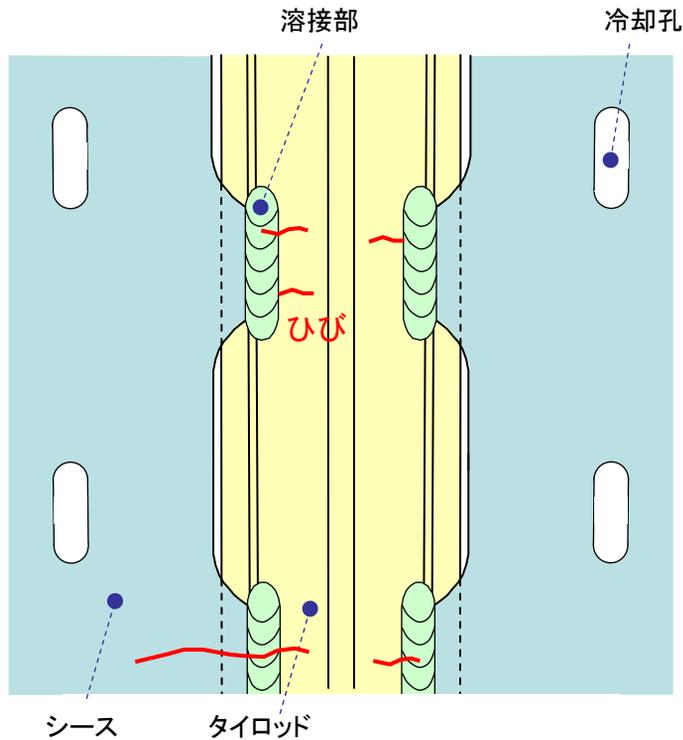
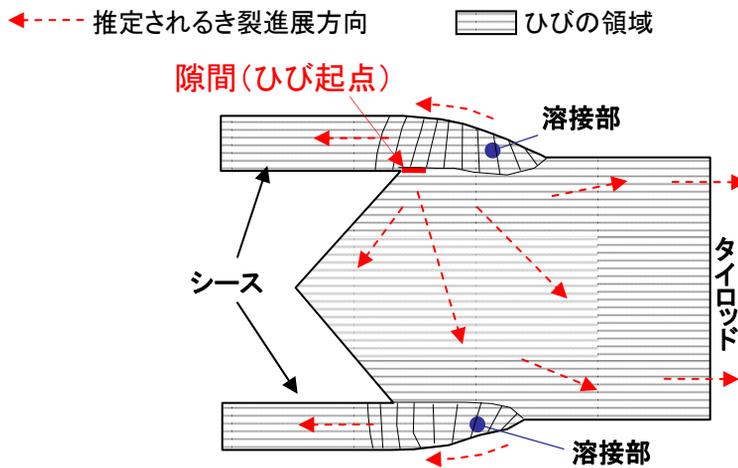
- ③ 中性子照射量の増加により、材料の劣化が進行。
- ④ 溶接残留応力と中性子照射による、照射誘起型応力腐食割れによりひびが進展。

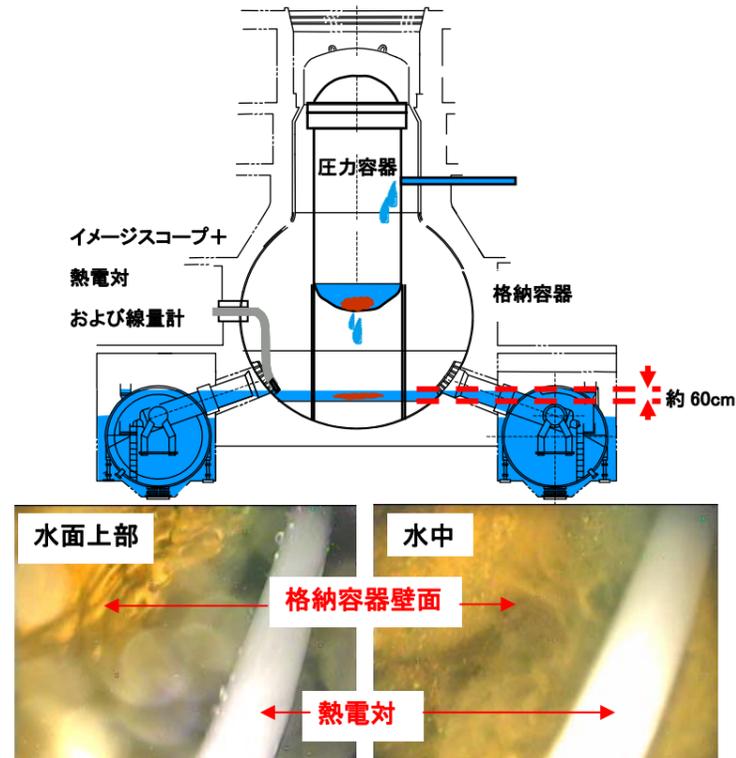
図1：2号機原子炉格納容器内部調査結果

- 2号機原子炉格納容器内部調査（前回1/19に実施）  
 2回目の格納容器内部調査の結果、格納容器内滞留水の水位が格納容器底部より約60cmの位置にあること、水温が約50℃であることを確認（3/26）（図1参照）。また、雰囲気線量は最大約73Sv/h（3/27）。
- 2号機圧力容器代替温度計の設置  
 2号機原子炉圧力容器底部温度計の計器故障等を受け、代替温度計の設置を検討中。温度計の挿入の可能性がある配管を数箇所抽出し、雰囲気線量の確認等の現場調査を実施（3/15～22）。本調査にて候補として残ったジェットポンプ計装B系、ホウ酸水差圧検出および移動式炉心計装については、作業を前提として、寸法計測、配管表面温度計測等の詳細調査を実施（3/28～予定）（図2参照）。
- 多核種除去設備の検討・設計  
 現行の水処理施設の処理水に含まれる放射性物質濃度をより一層低く管理するため、多核種除去設備を導入予定。準備工事として、森林伐採・敷地造成を実施中（3/1～3月末予定）。基礎試験の結果、除去対象として着目した核種の内、 $\gamma$ 核種及び $\alpha$ 核種については、検出限界値未満まで除去できることを確認済。なお、 $\beta$ 核種については、告示濃度限度未満となることを確認されたものの、一部の $\beta$ 核種（ $^{89}\text{Sr}$ 、 $^{90}\text{Sr}$ 、 $^{90}\text{Y}$ ）が僅かに検出されているため、更なる浄化のための設備設計を進めていく。

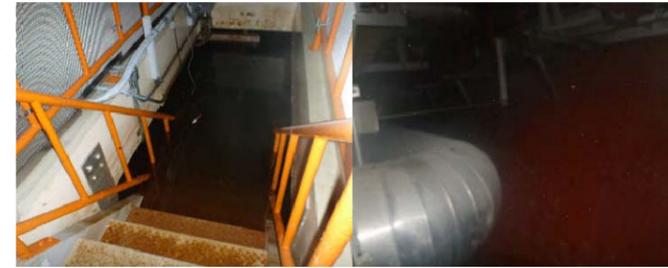
#### 2号機調査写真

外から見たトラス室内部

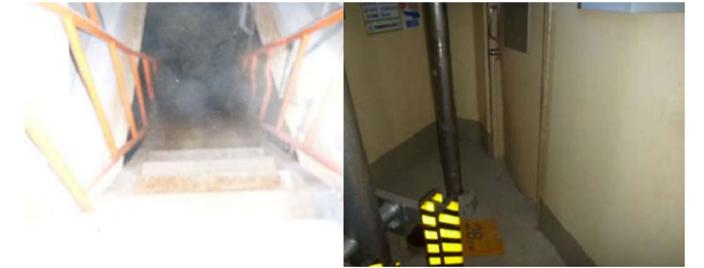
#### 3号機調査写真

扉変形により、トラス室へアクセスできず
