東京電力株式会社柏崎刈羽原子力発電所5号機中央制御室非常用換気空調系の運転上の制限の不遵守に係る根本原因分析結果等の報告を受けました

東京電力株式会社福島第二原子力発電所における 非管理区域での放射性物質による汚染の確認に関する 原因と対策の報告を受けて確認を行いました

九州電力株式会社玄海原子力発電所3号機で確認された 充てんポンプの主軸の折損に関する原因と対策の報告を受けました

玄海原子力発電所3号機充てんポンプ 主軸折損事象の概要

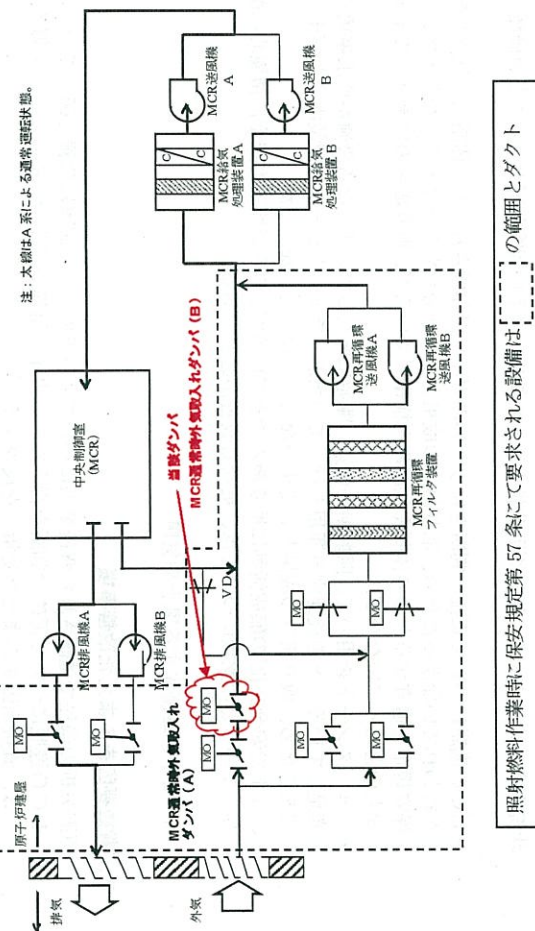
中央制御室非常用換気空調系 系統概略図

- ・ 保安部門は、「通常時外気取入れダクトに直列に配置される 2 弁のうち 1 弁が動作可能であれば、MCR 非常用換気空調系の機能は確保される」と誤認。
- ・ 当直員は、「保安規定第 57 条で要求されるダンパではない」と誤認。

照射燃料作業時に保安規定第 57 条にて要求される設備は、この範囲とダクト

- (1) 保安規定の条文の解釈や運用上の留意事項等をまとめた『保安規定運用ガイド』において、解釈に迷う条文を関係者間で抽出し、最適な判断の手助けとなるよう記載内容の充実等を行う（現在、改訂作業中）。
- (2) 保安規定における LCO に関連する機器を名称等から調べることができるよう平成 17 年 11 月に整備した『保安規定関連機器検索資料』に MCR 通常時外気取入れダンパの記載がなかったため誤認していた当直員がいたことから、当該資料を改訂する。

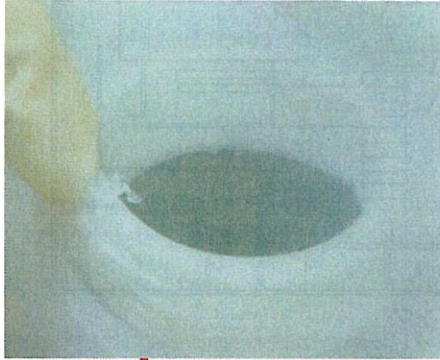
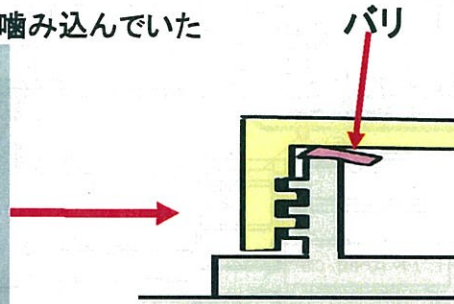
漏えい確認されたポリエチレン容器状況

- ・搬入された7つの容器について確認したところ、そのうちの1つについて、ポリエチレン容器の閉止栓の緩み（約1／3回転）、容器外表部と養生用ビニール袋内面の間に容器内の水と同一の水（約20cm³）の存在、当該ビニール袋の下部に破れ（長さ約15mm）が認められた。
- ・当該容器の閉止栓の緩みについては、容器本体と閉止栓の間にバリ（プラスチックの加工過程で製品の縁などにはみ出したりしてできる余分な部分）が確認されたことから、このバリの噛み込みにより閉止栓が完全に閉止しておらず、その後、輸送時の振動が加わったことにより閉止栓が徐々に緩んだものと推定した（福島第一原子力発電所からの発送前に閉止栓が十分閉まっていることを作業員が手で確認したことが聞き取りにより確認されている。）。
- ・当該容器は、水の封入から福島第二原子力発電所へ搬入されるまでの間、ビニール袋で養生された状態で、床、車両の荷台及び地面に置かれていることから、当該ビニール袋の破れは、輸送車両の荷台や地面にある突起物との摩擦により生じたものと推定した。
- ・以上から、今回確認された放射性物質による汚染は、緩んだポリエチレン容器の閉止栓及び養生用ビニール袋の破れを通じ、容器内の水が漏えいしたことによるものと推定した。（添付資料1）

容器本体と閉止栓の間にバリが噛み込んでいた

- ・事業所外運搬自体を削減するため、福島第一原子力発電所内での試料分析装置の充実化・環境の整備を図る。
- ・現在の福島第一原子力発電所で適用可能な事業所外運搬手続きについて、担当部門を新たに定め、事業所外運搬に係る技術上の基準への適合性を統一的に確認する。
- ・技術基準への適用が著しく困難な状況が新たに確認された場合には、速やかに関係行政機関とその扱いについて相談する仕組みを作る。
- ・福島第一原子力発電所敷地内で採取した環境試料は、放射エネルギーを確認の上、少量の輸送物相当として運搬・管理を行う。

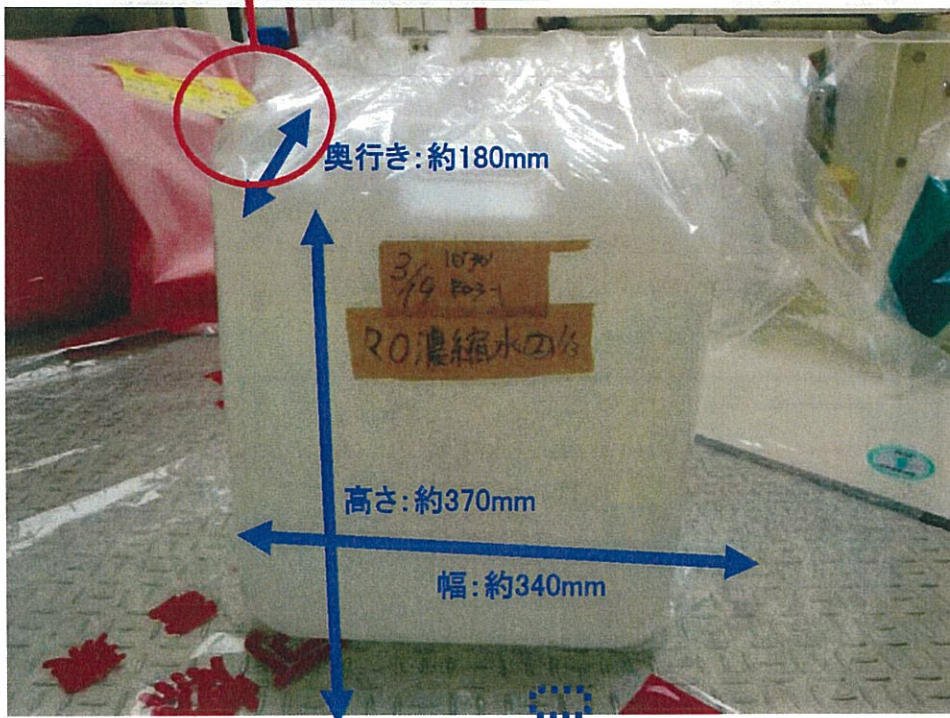
〔拡大写真およびイメージ図〕

突起状のものと擦れ、破れた

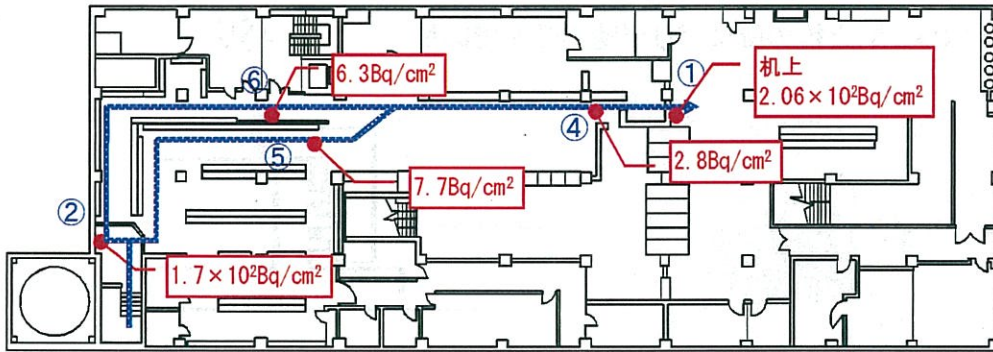
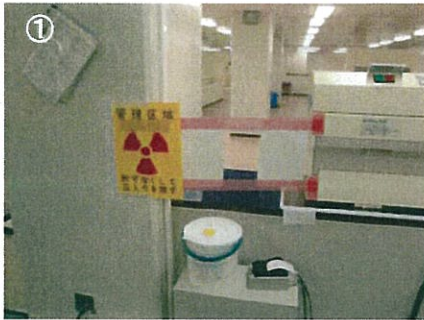
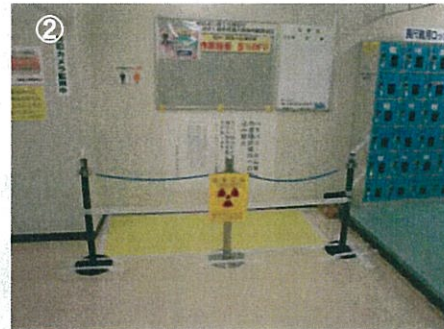
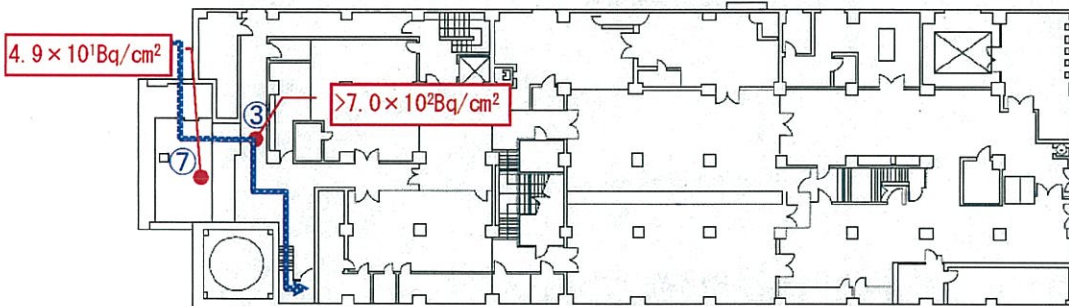
福島第二原子力発電所 3・4号機サービス建屋汚染状況図

停止中の福島第二原子力発電所3、4号機サービス建屋の非管理区域において、3月27日11時20分頃、福島第一原子力発電所から分析のために搬入された試料水が入った容器の受入作業中、容器を置いた机上が水で濡れていたため、当該箇所の放射エネルギーを測定したところ、約206Bq/cm²であり、管理区域外に放射性物質による汚染が発生したことを確認した。そのため、汚染が確認された机上及びその他汚染の可能性のある箇所について、汚染拡大防止のため区画整理等を実施した。

サービス建屋内での試料運搬経路について汚染状況を確認したところ、非管理区域において7か所の汚染を確認したため、当該箇所について、除染または汚染拡大防止のための区画を実施した。試料運搬に使用した7つの容器について確認したところ、そのうち1つに蓋のゆるみを確認した。

- ①チェックポイント小物モニタ脇机上
- ②更衣所入口
- ③二重扉出口
- ④更衣所内
- ⑤更衣所内
- ⑥更衣所内
- ⑦二重扉入口

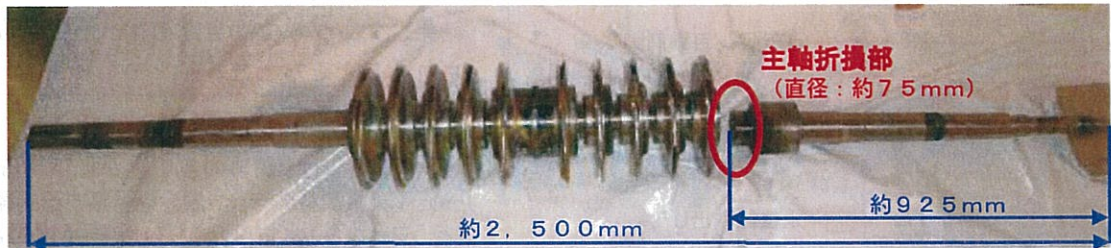
主軸折損状況

- ・主軸は羽根車6段の割りリング溝部から折損しており、折損破面観察を行った結果、疲労によるき裂^{※2}の特徴であるビーチマーク^{※3}及び組織状模様^{※4}が確認された。
- ・主軸の割りリング溝部の形状を測定した結果、溝部の曲率半径が図面指示値(0.8mm)より小さい値(0.44mm~0.70mm)であり、応力が集中しやすいことが確認された。
- ・折損部の割りリング溝部の詳細調査の結果、当該リングに接触痕が認められた。これは、製造段階の羽根車取付時、温まった主軸が冷却過程で収縮する際に接触したものと推定され、主軸にかかる応力は、接触していない場合と比較すると大きいことが確認された。
- ・羽根車を調査した結果、前回の分解点検時までは認められていなかった吸込部の軽微な面荒れ(エロージョン^{※5})が今回の調査で初めて確認された。
- ・これまでの運転履歴を調査した結果、充てんポンプの上流側にある体積制御タンクにおいて、タンクの水位を低水位で運転している期間が、前回までの定期検査では約1日程度と短かったのに対し、今回の定期検査では約8か月(軸折損時まで)と長いことが確認された。
- ・体積制御タンクを長期間低水位で運転した際の影響について試験設備で確認した結果、タンク内へ水をスプレイした際に発生した気泡(ガス)が水平配管部に流れ込み、ガス溜まりが発生し、さらに低水位での運転を継続すると、ガス溜まりが大きくなり、そのガスが断続的に充てんポンプ内に流入することが確認された。
- ・充てんポンプへのガスの流れ込みの影響を確認するために折損部の割りリング溝部の応力評価を実施した結果、当該溝部に発生する応力が、き裂発生の判断基準となる疲労限度を上回ることが確認された。

- ・充てんポンプの主軸については、異常振動が発生したとしても折損に至らないよう、割りリング溝部の曲率半径に寸法公差を定めて図面指示どおりの曲率半径とし、羽根車取付時の温度管理を施した対策品に全て取り替える。
- ・主軸に対する異常な振動の抑制対策
 - a. ガスの流れ込み等、主軸が異常に振動する要因がほかにあるか否か、設計の再検証を実施する。(実施済)
 - b. 主軸の異常な振動の原因である体積制御タンクの低水位運転を長期間行わない運転手順へ変更する。
 - c. 充てんポンプにガスが流れこまないよう、充てんポンプ入口付近に空気抜き配管(ベントライン)を設置する。
- ・その他安全上重要なポンプへの対策
 - a. 主軸の調達にあたっては、割りリング溝部曲率半径の寸法や温度管理等を要求事項とし、要求どおりであることを確認する。
 - b. 類似の事象発生の可能性があるポンプ等の抽出を徹底して行い、最も厳しくなる条件により評価を行う。

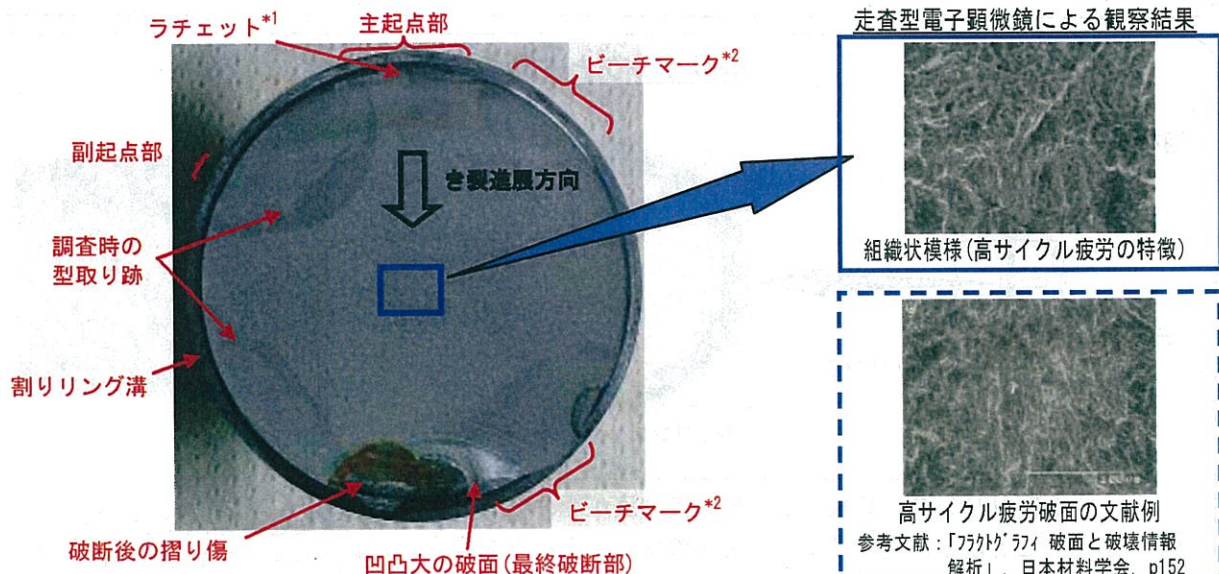
主軸破面の観察結果

*1: 複数のき裂発生起点の破面が合体して生じた段差
*2: 疲労破面に観察される特徴的な破面模様の1つ

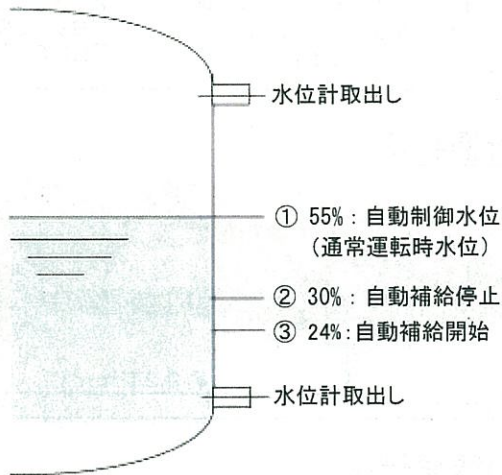
体積制御タンクの水位設定値

定期検査時は、1次冷却材のサンプリング等により冷却材の一部が系統外へ取り出されるため、体積制御タンクの水位が低下する。この結果、タンク水位は自動補給・停止水位で保持されることとなった。

対策: 低水位運転を長期間実施しない。

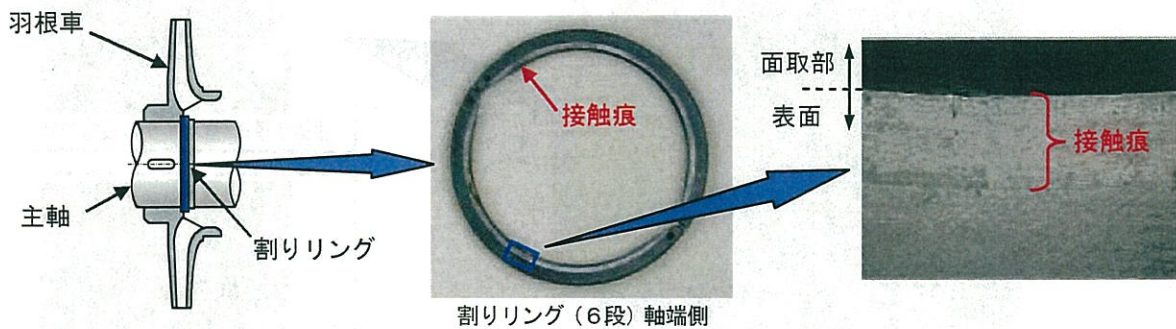
割りリングと主軸の接触

割りリング (6段) と主軸の接触痕が認められたことから、割りリングと主軸の接触による過大な応力が発生したと考えられる。

主軸との接触による過大な応力が発生していない割りリングには接触痕が認められない。

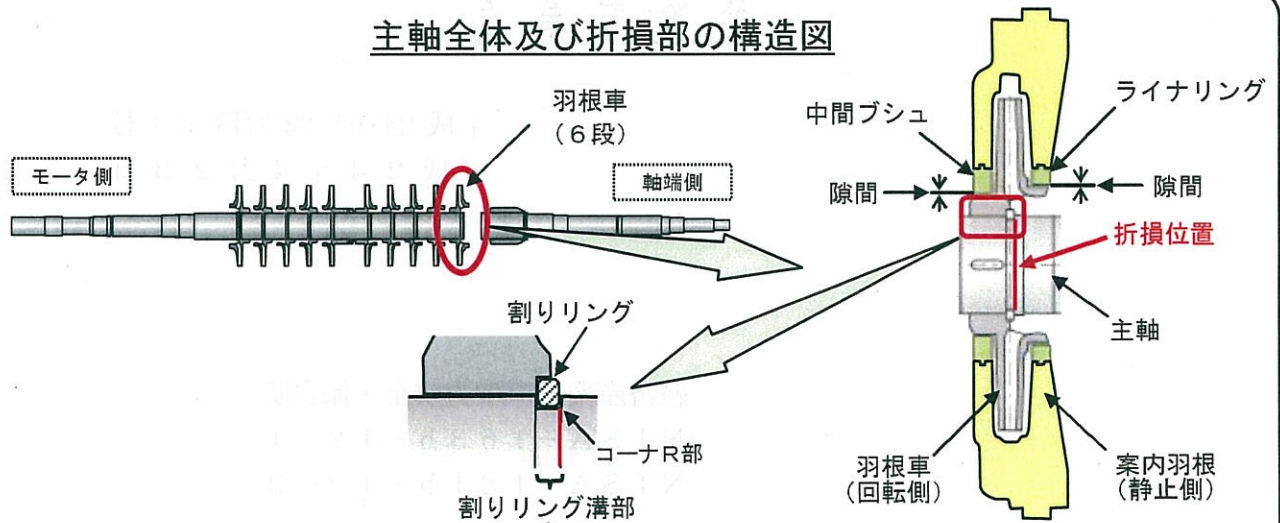
主軸全体及び折損部の構造図

当該ポンプのコーナR部は、製作時に、図面指示より小さく加工*され、応力集中が大きくなったと考えられる。

* 割りリング溝部の加工方法により、コーナR部が小さくなる可能性がある。

対策: コーナR部の寸法公差を定め、加工方法を見直し、図面指示どおりの曲率半径で製作する。

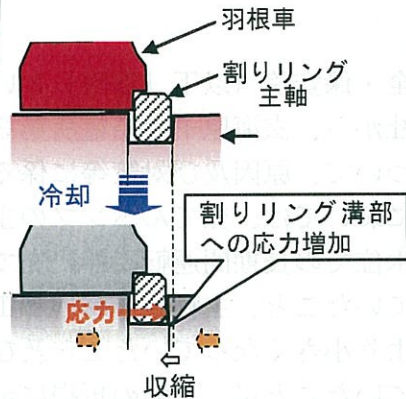
羽根車焼きばめに伴う割りリングと主軸の接触

羽根車焼きばめ時に温められた主軸が冷却される過程で割りリングを圧縮し、応力が発生したと考えられる。

- ① 羽根車を熱して膨張させ、主軸に挿入
- ② 羽根車が冷えて収縮し軸と固定
- ③ 主軸が冷えて割りリングを圧縮

対策: 羽根車焼きばめ時の温度管理を行うことにより、主軸が十分冷えた状態で羽根車を挿入する。

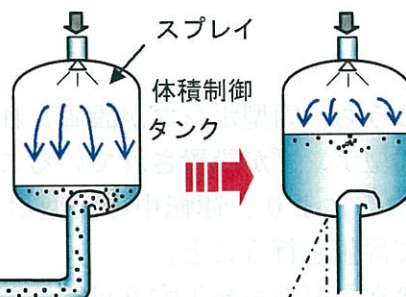
充てんポンプへのガス流れ込みの状況概略図

- ① 定期検査時、低水位で長期間運転したことに伴いガスが水平配管に流入
- ② 水平配管の上層にガスの滞留が発生し、溜まったガスが充てんポンプに流れ込む

充てんポンプへ
〔ガスの流れ込みによりポンプに振動発生〕
