## 資料 2 福島第一原子力発電所に関する対応状況

## 保安院の主な対応（5月9日以降）

## 平成23年度東北地方太平洋沖地震による東京電力株式会社 福島第一原子力発電所への影響について報告を受けました

### 1号機、3号機 原子炉建屋内への水素流出経路

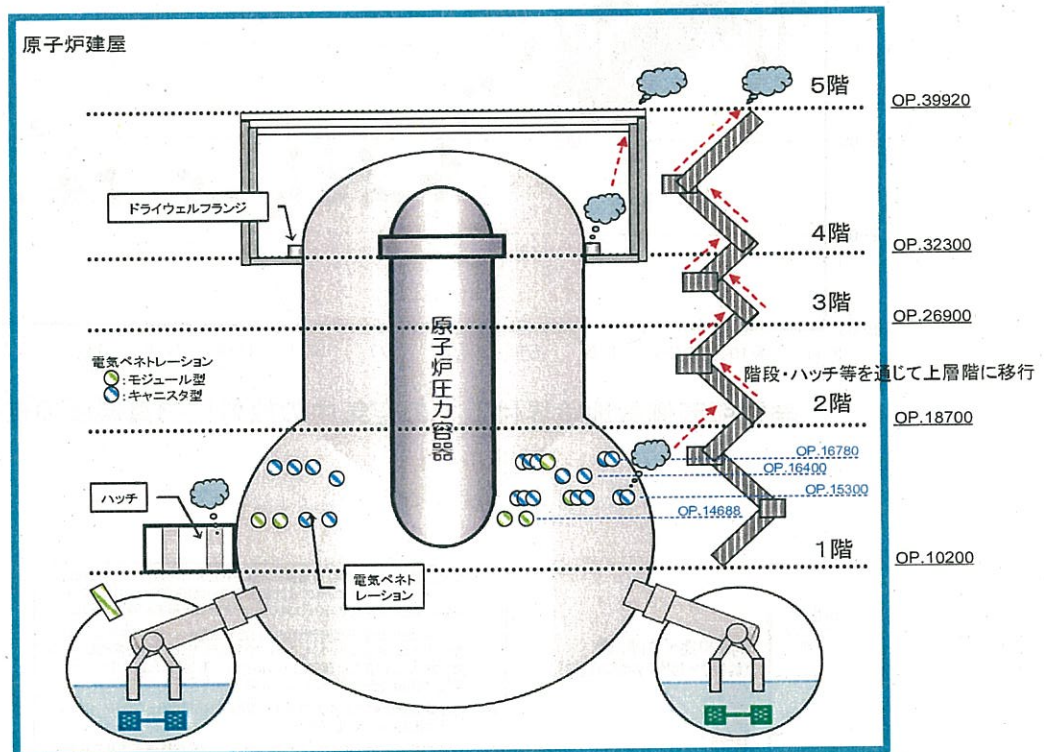
- ・1号機及び3号機の水素爆発について、原子炉内の燃料損傷に伴い、水-ジルコニウム反応等による水素が発生し、格納容器上蓋や、機器や人が出入り

- するハッチ等の、シール部分から原子炉建屋へ漏えい・滞留し、水素爆発に至ったものと推定。ただし、明確な流出経路は不明。（添付資料1）
- ・3月15日6時頃に確認された大きな音について、敷地内の地震観測記録計のデータを分析した結果、4号機での水素爆発によるものと推定。（水素は3号機から非常用ガス処理系配管を通じて4号機に流入したと推定。）
  - ・新たに確認された事実等をもとに、MAAP解析コードによる1～3号機の事象進展解析を改めて実施。

- ・格納容器上蓋の結合部分、機器や人が出入りするハッチの結合部分等のシール部には、漏れ止めのためにシリコンゴム等を使用。
- ・シール部が高温に晒され機能低下し、水素は原子炉建屋内へ漏れいしたと推定。

推定漏洩経路はシステム構成の違いにより、1号機と3号機で若干異なる可能性あり。

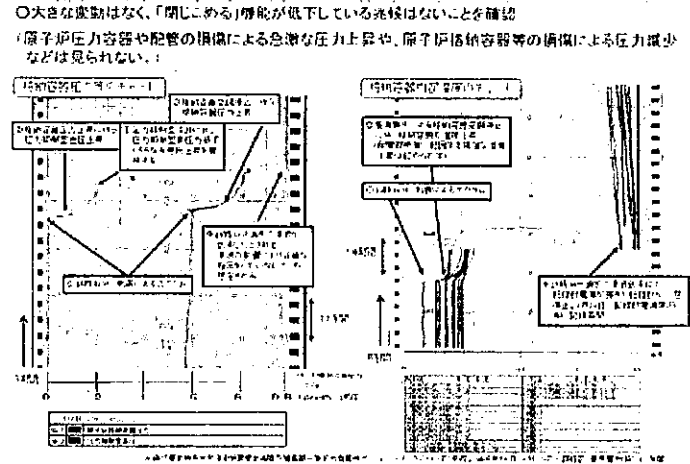
【図1-21】

福島第一原子力発電所1号機フロントデータ評価(格納容器圧力・温度)
