資料 2 福島第一原子力発電所に関する対応状況

保安院の主な対応（6月6日以降）

「福島第一原子力発電所4号機原子炉建屋の外壁の局所的な膨らみを考慮した耐震安全性に関する検討に係る報告書」を受理しました

福島第一原子力発電所4号機原子炉建屋の 外壁の局所的な膨らみを考慮した耐震安全性に 関する検討結果について

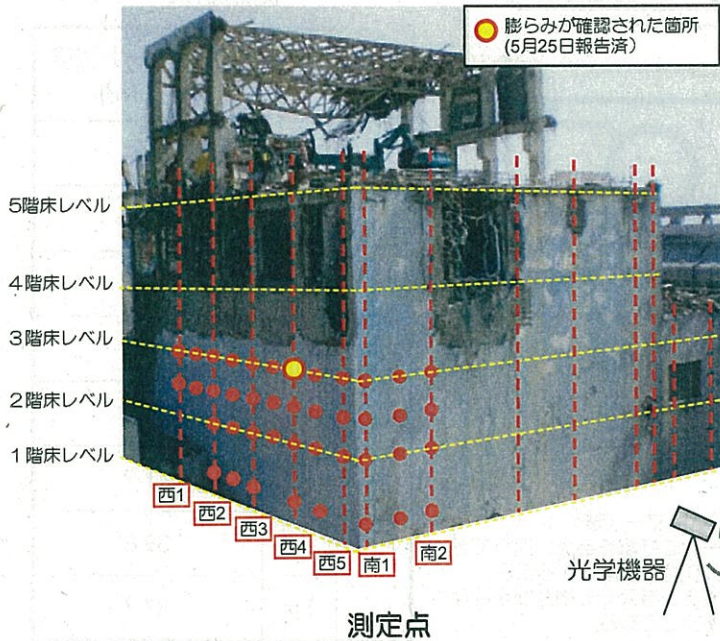
➤膨らみが確認された外壁面の周辺に定点を新たに追加設置し、光学機器により計測することで、外壁面の局所的な膨らみを詳細に確認した。

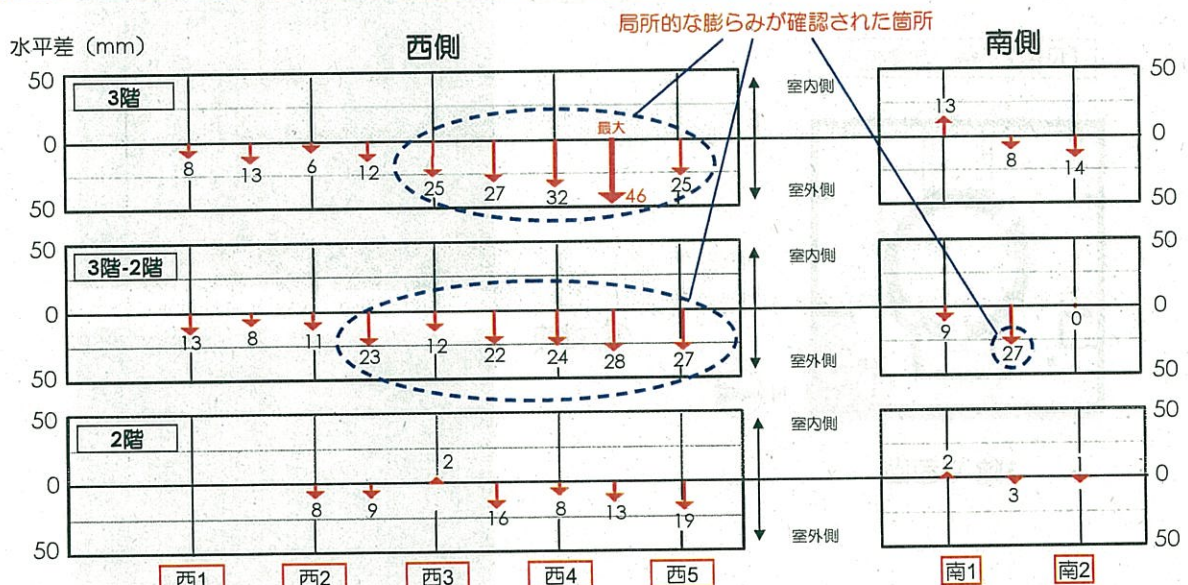
水平差（分布）の結果

➤当初膨らみが確認された外壁面近傍についても局所的に膨れている傾向が見られたものの、膨らみが最大だった箇所の層間変形角※1は1/256であり、建築基準法で定められている1/200以内となっている。

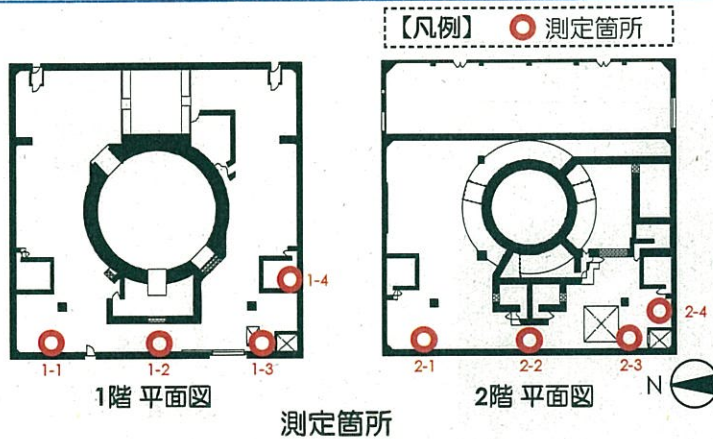
非破壊検査
(シュミットハンマー)

▶非破壊検査（シュミットハンマー※）により、外壁面のコンクリートの強度を測定し、設計基準強度以上(22.1N/mm²)であることを確認した。

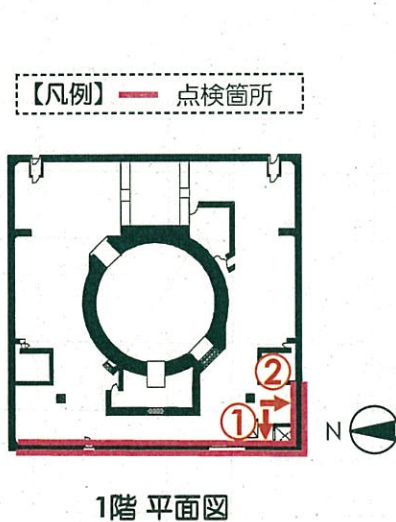
① 西面

▶目視点検の結果、幅1mm以上の有意なひび割れは確認されなかった。

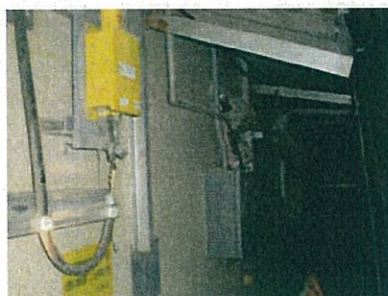
③ 西面

周辺外壁面と比較して西側および南側外壁面に局所的な膨らみが確認されたものの、コンクリート強度の確認およびひび割れの目視点検の結果、構造強度に影響を及ぼすような損傷は確認されなかった。

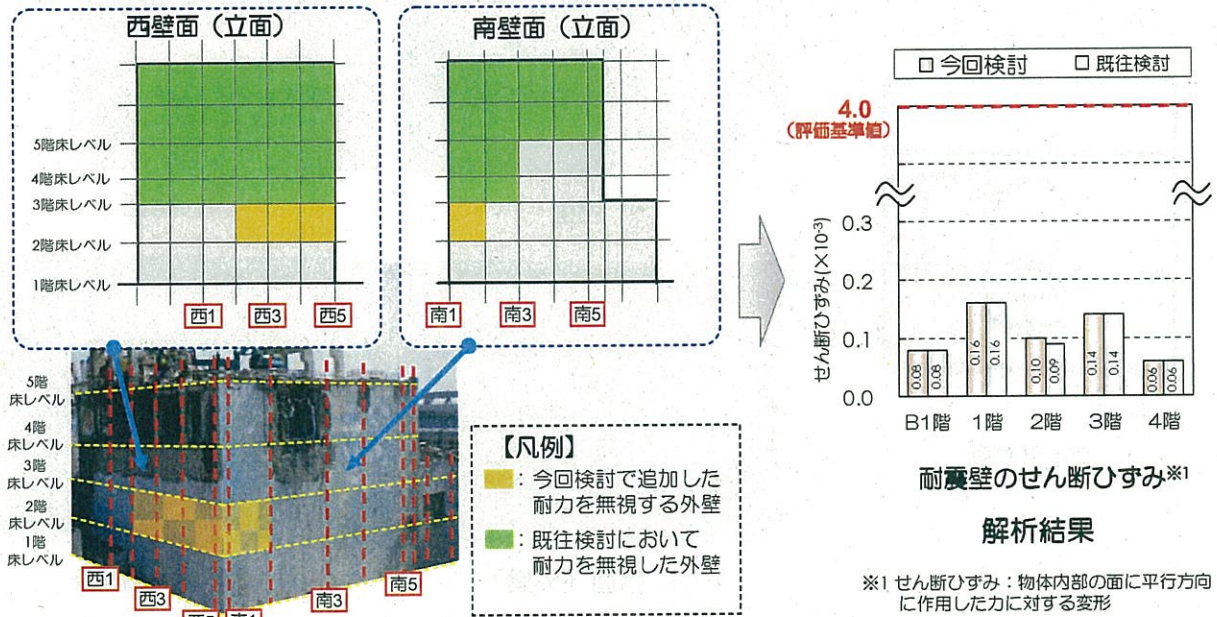
➤膨らみのある外壁の耐力がないものと仮定して解析を行う。
 ➤解析の結果、当該外壁の影響はほとんどなく、評価基準値に対しても十分余裕があることを確認した。

膨らみが見られた外壁は、2階部分の全耐震壁に対して地震力を負担する割合が10%程度と小さく、もともと基準値に対しても40倍程度の余裕があったことから、耐力を無視した壁以外で地震力を負担できているため、ひずみ（変形）に与える影響は小さかった。

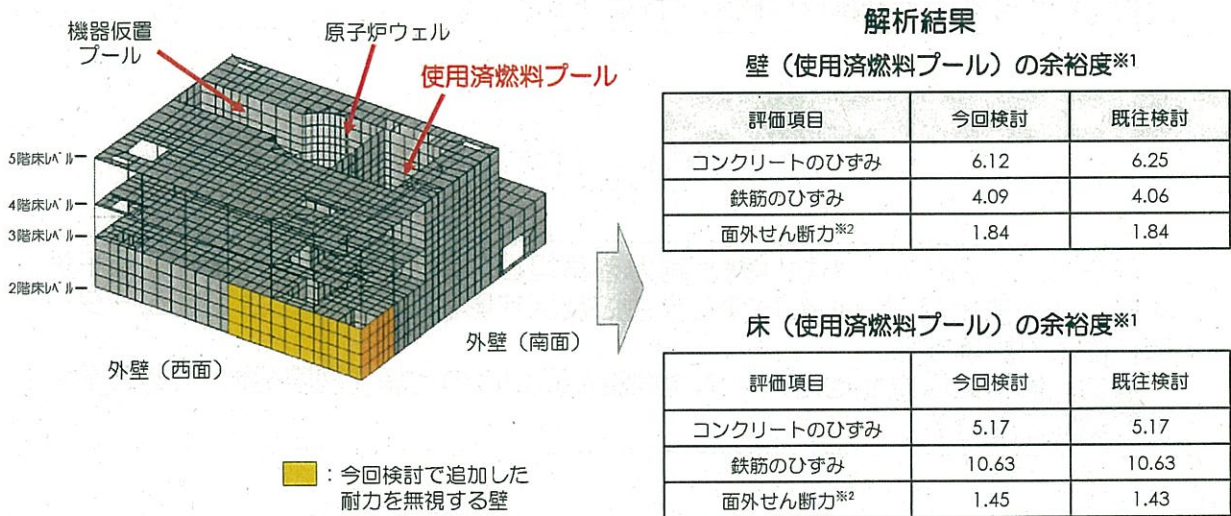
解析モデル概要図

➤解析の結果、使用済燃料プールに対して耐力を無視した外壁の影響はほとんどなく、基準値に対するひずみ・せん断力に十分な余裕があることを確認した。

プールの躯体は厚さが約140～185cmとしっかりした構造であり、損傷がないシェル壁（厚さ約160～185cm）やプール下部の壁（厚さ約75～100cm）で主に支えられていることから、当初から耐震性に関して十分な余裕があった。このため、プールから離れた位置の外壁について耐力を無視したとしてもプール躯体に関しては大きな影響が無かった。

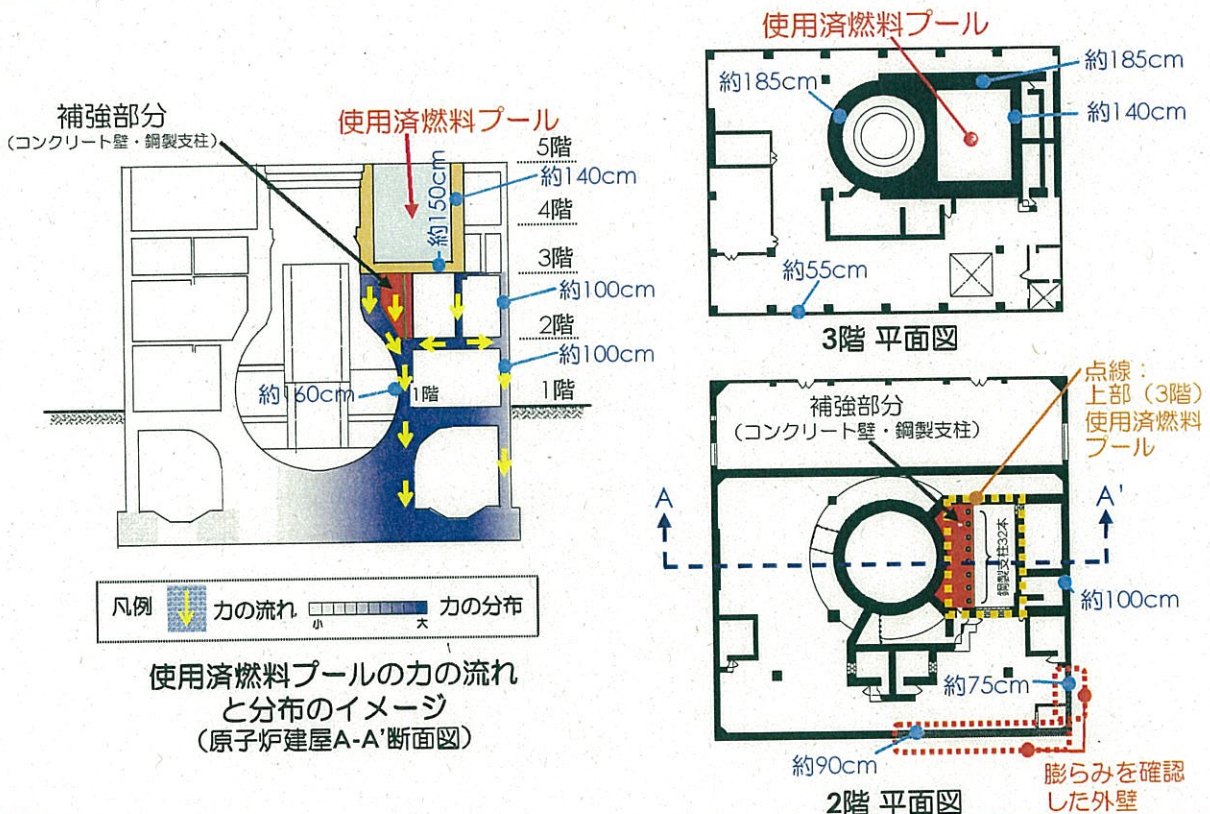
■局所的な膨らみが耐震安全性にほとんど影響しないことは以下の理由が考えられる（P12の図参照）。
