第 1 1 1 回「地域の会」定例会資料 [前回 8/1 以降の動き]

柏崎刈羽原子力発電所 7号機  
主排気筒放射線モニタサンプリング配管接続部の不具合について(続報)

平成 24 年 8 月 10 日  
東京電力株式会社  
柏崎刈羽原子力発電所

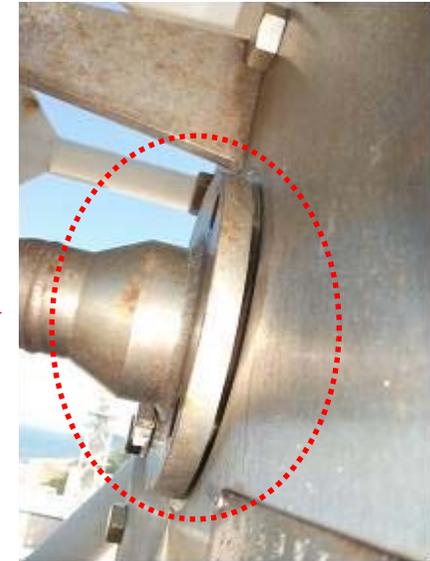
主排気筒との接続部(側面より)

平成 24 年 8 月 1 日午前 10 時 30 分頃、定期検査中の 7 号機において、主排気筒放射線モニタサンプリング配管\*<sup>1</sup>の点検のため現場調査を行っていたところ、当該配管の吸込側配管(直径約 30mm)と主排気筒との接続部のボルトが欠落し、接続部に隙間があることを当社社員が確認しました。

当該配管(吸込側)は、主排気筒から放出される気体を吸い込み、放射能濃度を測定するためのサンプリング配管であり、外部に比べて常に圧力が低くなっていることから、当該箇所から配管内の空気が外部に漏れることはなく、その後の調査においても、当該箇所から外気の吸引を確認しており、外部への漏えいはありませんでした。

当所は、その後の調査において当該箇所からの外気の吸引量を測定した結果、最大で毎分約 48 リットルで、通常放射能濃度を測定するための流量、毎分約 120 リットルに対して、約 4 割に相当することがわかりました。

また、当該箇所の隙間については、応急処置としてビニールによる養生を実施しておりました。  
(平成 24 年 8 月 2 日お知らせ済み)

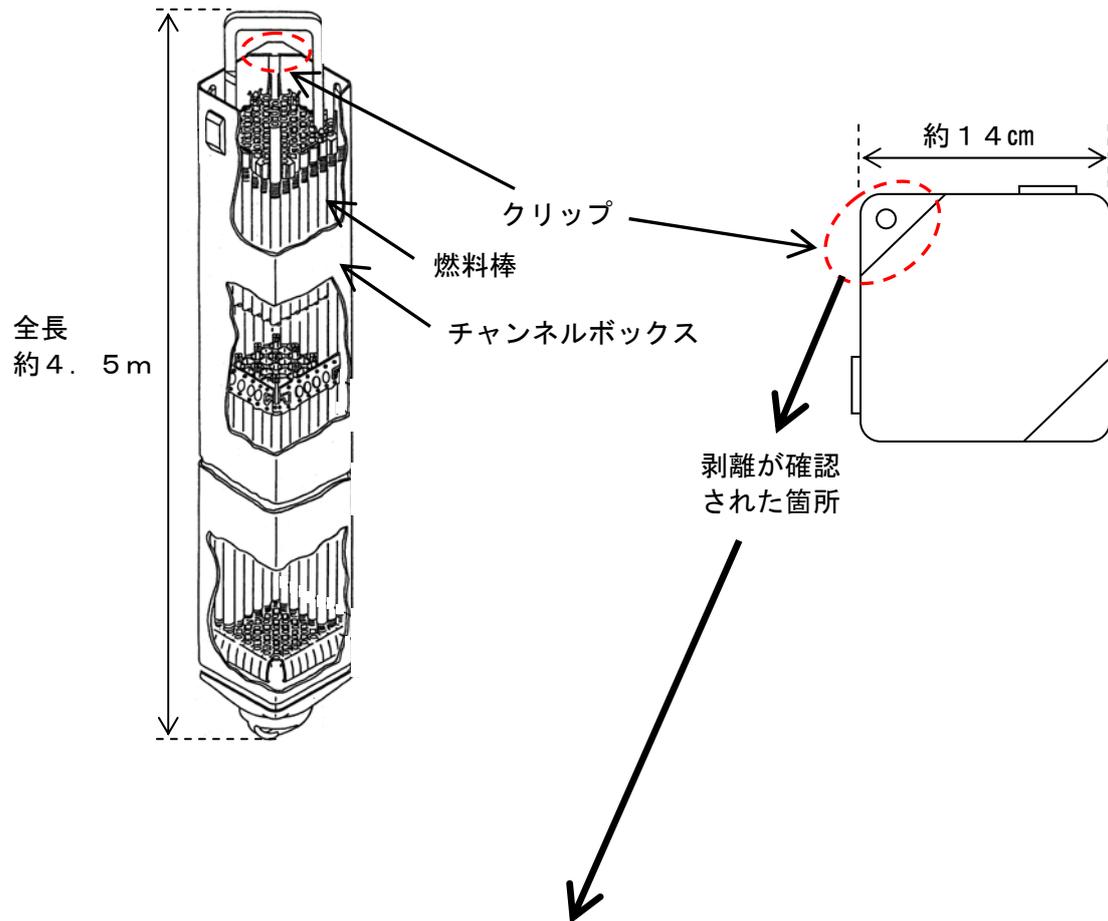
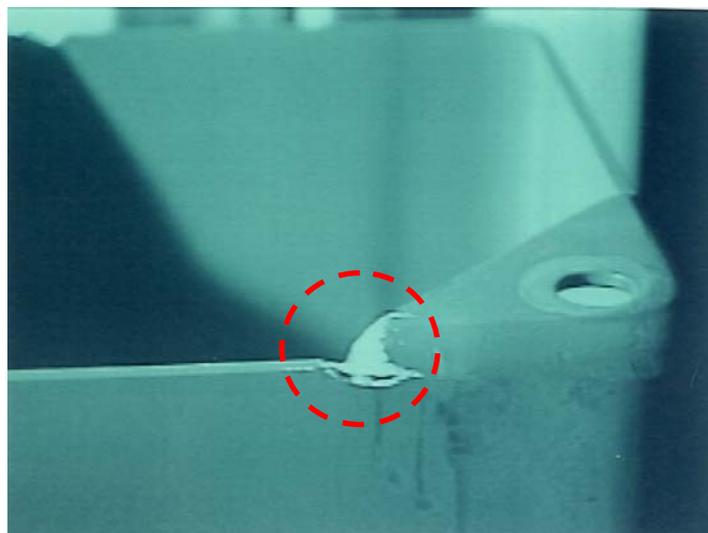
チャンネルボックス上部の一部剥離状況（例）

平成9年5月から6月にかけて柏崎刈羽原子力発電所5号機でチャンネルボックス52本の外観検査を実施したところ、7本のチャンネルボックスの上部（クリップの接合箇所）が白色化し、一部が剥離していることを確認した。

当時行った原因調査の結果、当該事象はチャンネルボックスにクリップを溶接した際に、溶接施工条件の問題から、接合箇所の一部の耐食性が悪化し、その部位に限定的に腐食が発生したことが原因と推定した。

部分的に剥離が生じているものの、クリップの強度に問題はなく、また、剥離した部位は脆い酸化物であり、燃料集合体への影響はないことから、安全上の問題はないと評価した。
