# 柏崎刈羽原子力発電所 敷地内断層に関する地質調査の概要について

過去に柏崎刈羽原子力発電所で確認した  
チャンネルボックス上部の一部剥離事象について

当社においては、過去にチャンネルボックス上端のクリップ接合部付近が、溶接施工条件の問題から白色化（腐食）して一部剥離する事象（以下、「当該事象」という）を経験しており、女川原子力発電所 3 号機の事象との関連は不明であったものの、原子力安全・保安院に対して当該事象について「類似の事象」として情報提供することとした。それを受け、平成 24 年 8 月 1 日に原子力安全・保安院から当該事象の概要、当該事象を確認した当時の調査内容や対応等について報告するよう求められたことから、本文書を取り纏めた。

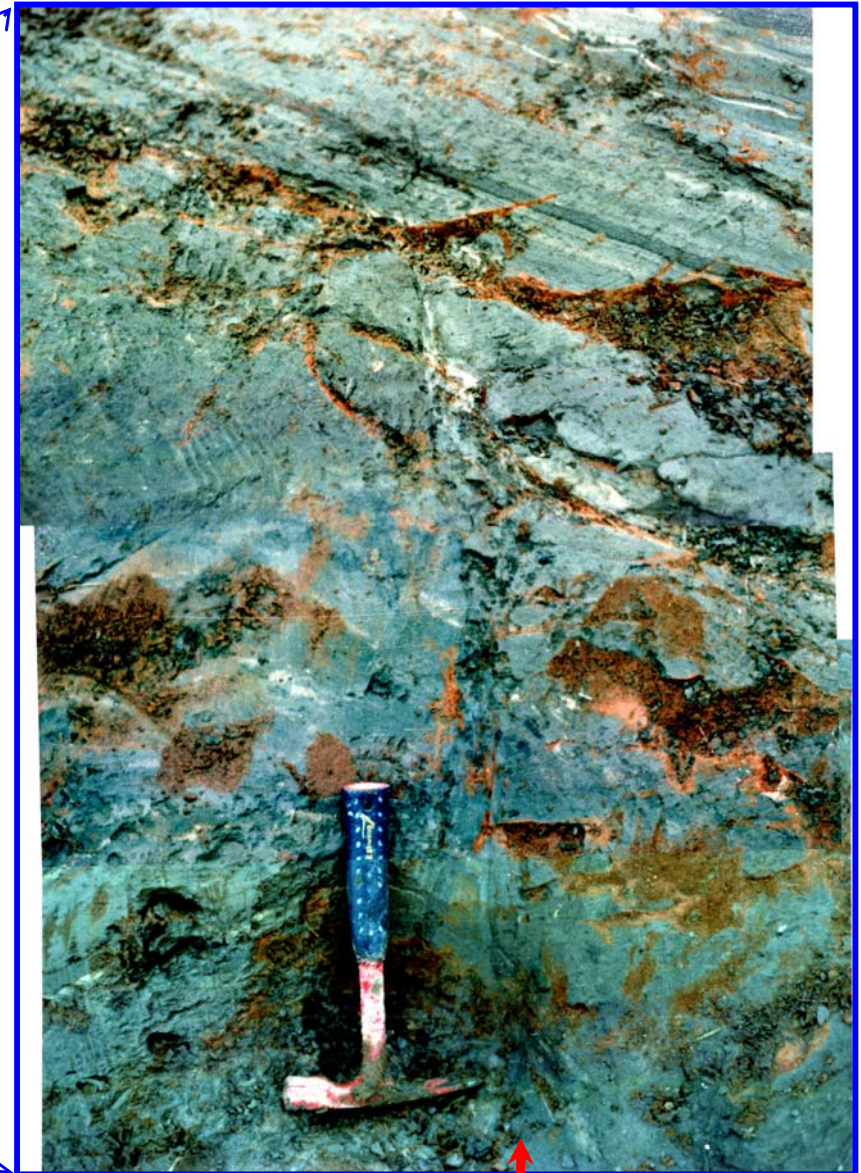
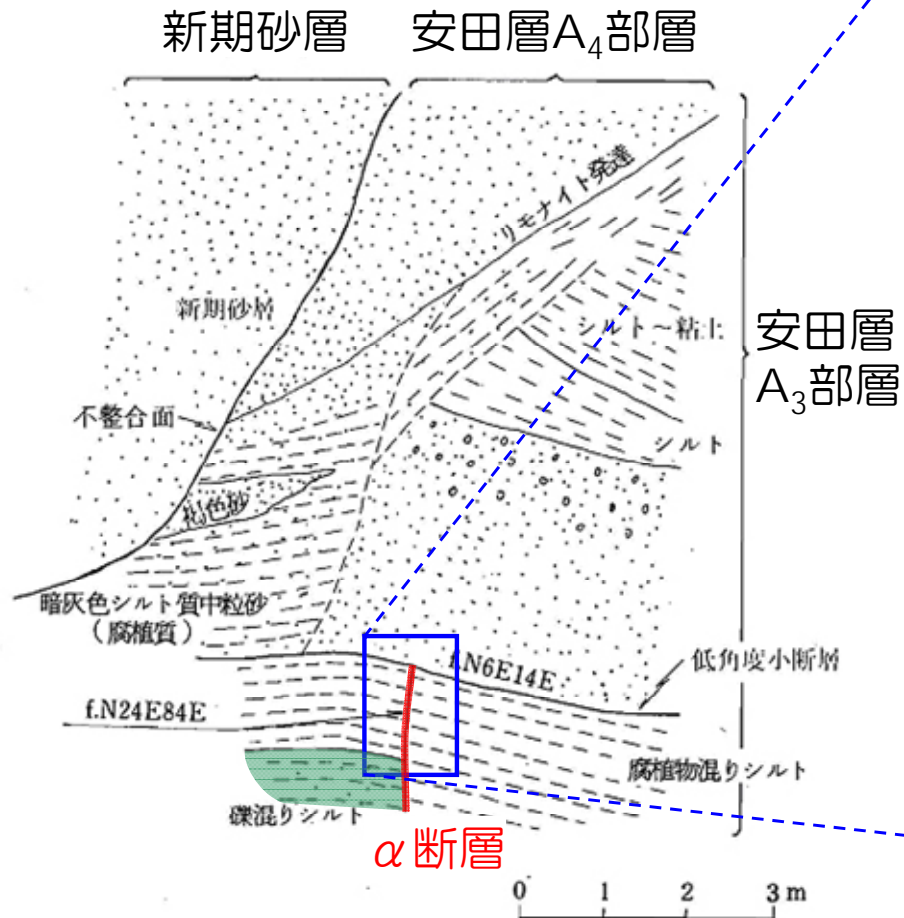
- $\alpha$ 断層は安田層A<sub>3</sub>部層中に分布する小規模な低角度断層で止まっており、これより上方への延長は認められない。

↑  $\alpha$ 断層

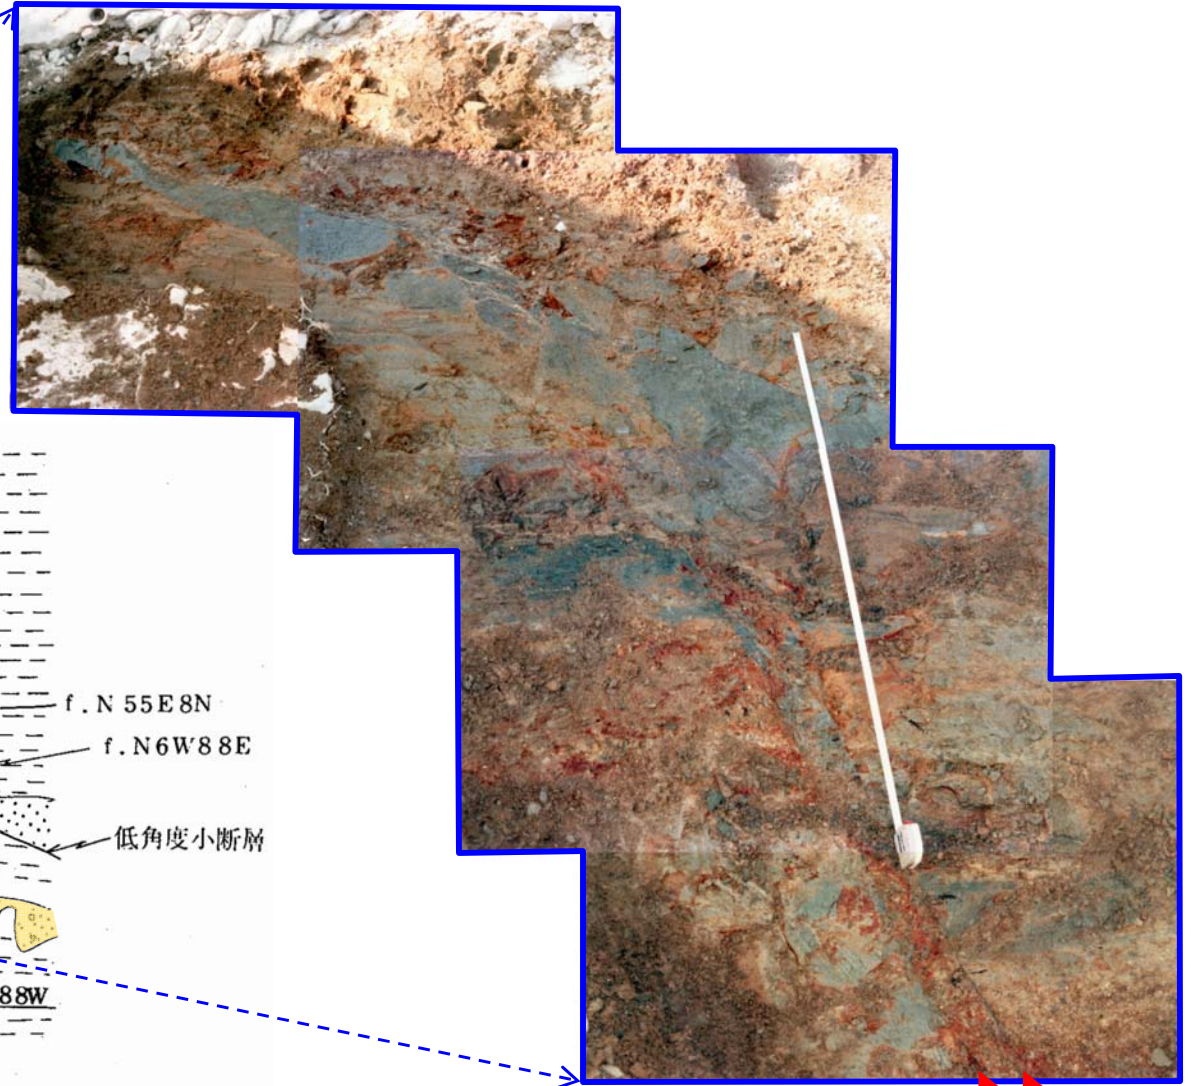
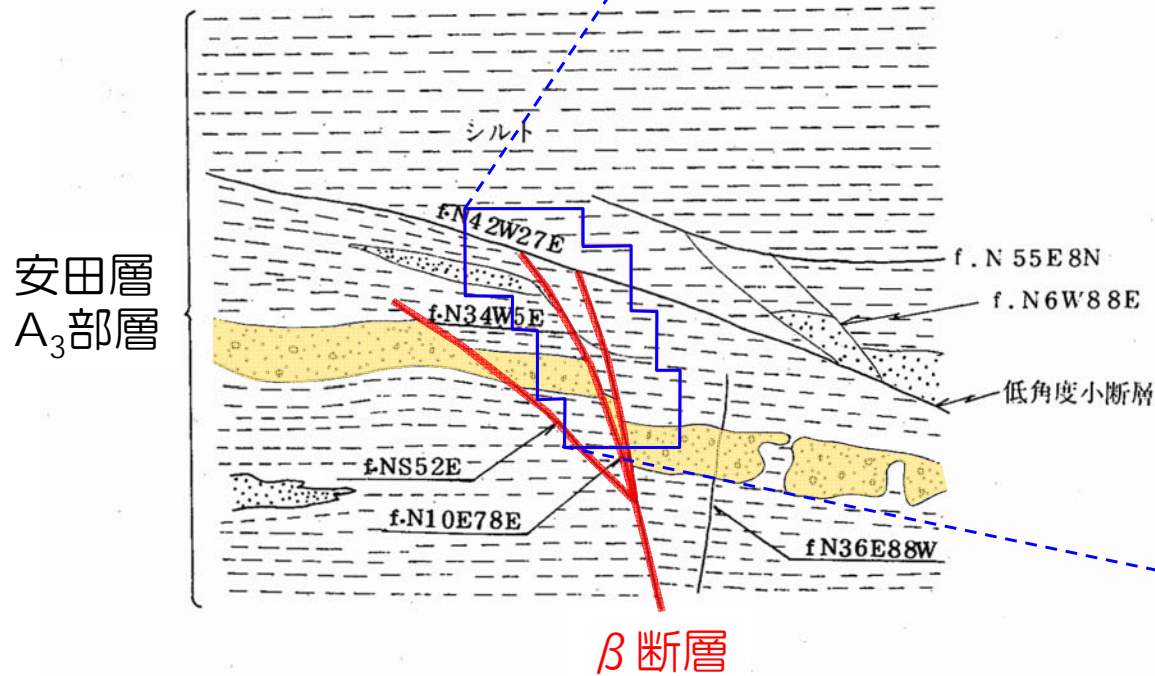
- β断層は安田層A<sub>3</sub>部層中に分布する小規模な低角度断層で止まっており、これより上方への延長は認められない。

β断層

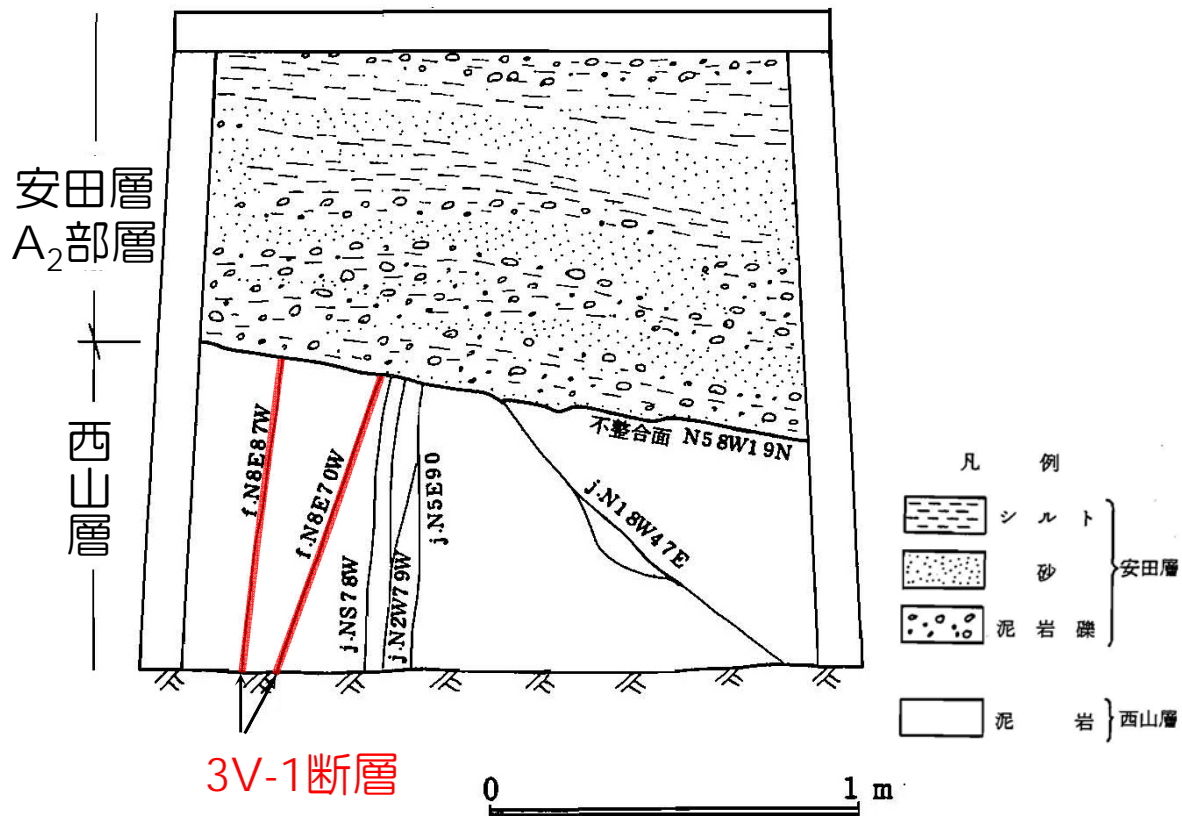
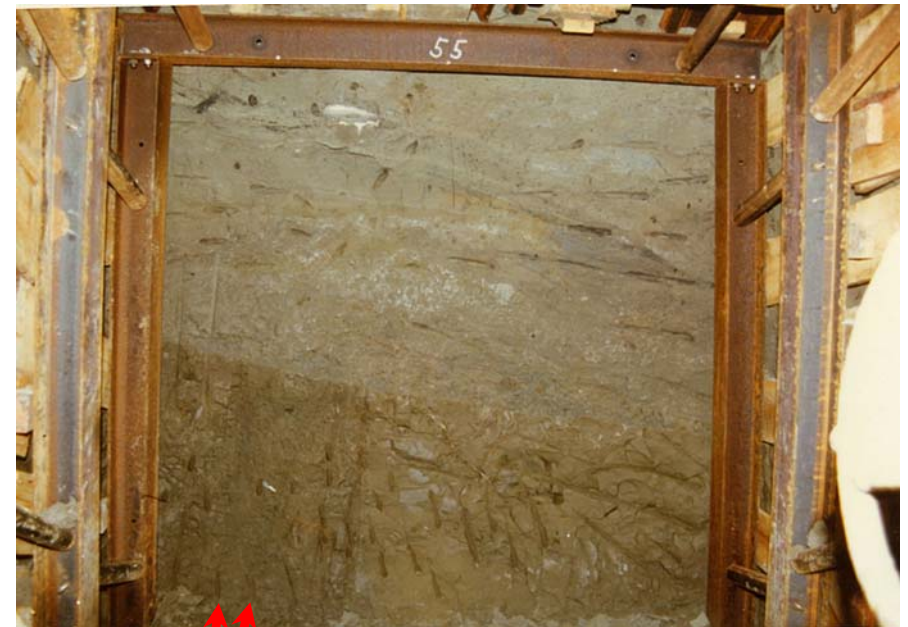
- 3V-1断層については、追跡坑 (3V-1坑) 最終切羽において、西山層と安田層 (A<sub>2</sub>部層) との境界面には変位を与えておらず、かつ、安田層中には延びていないことを確認している。

3V-1断層

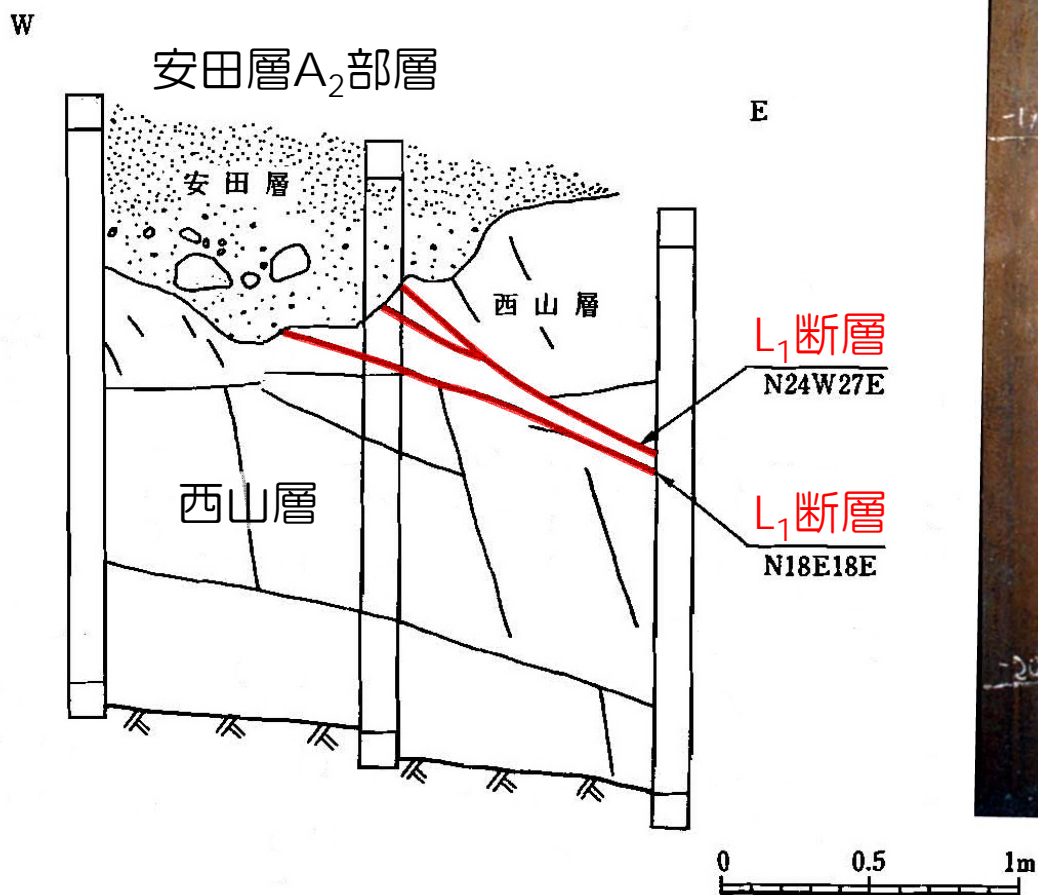
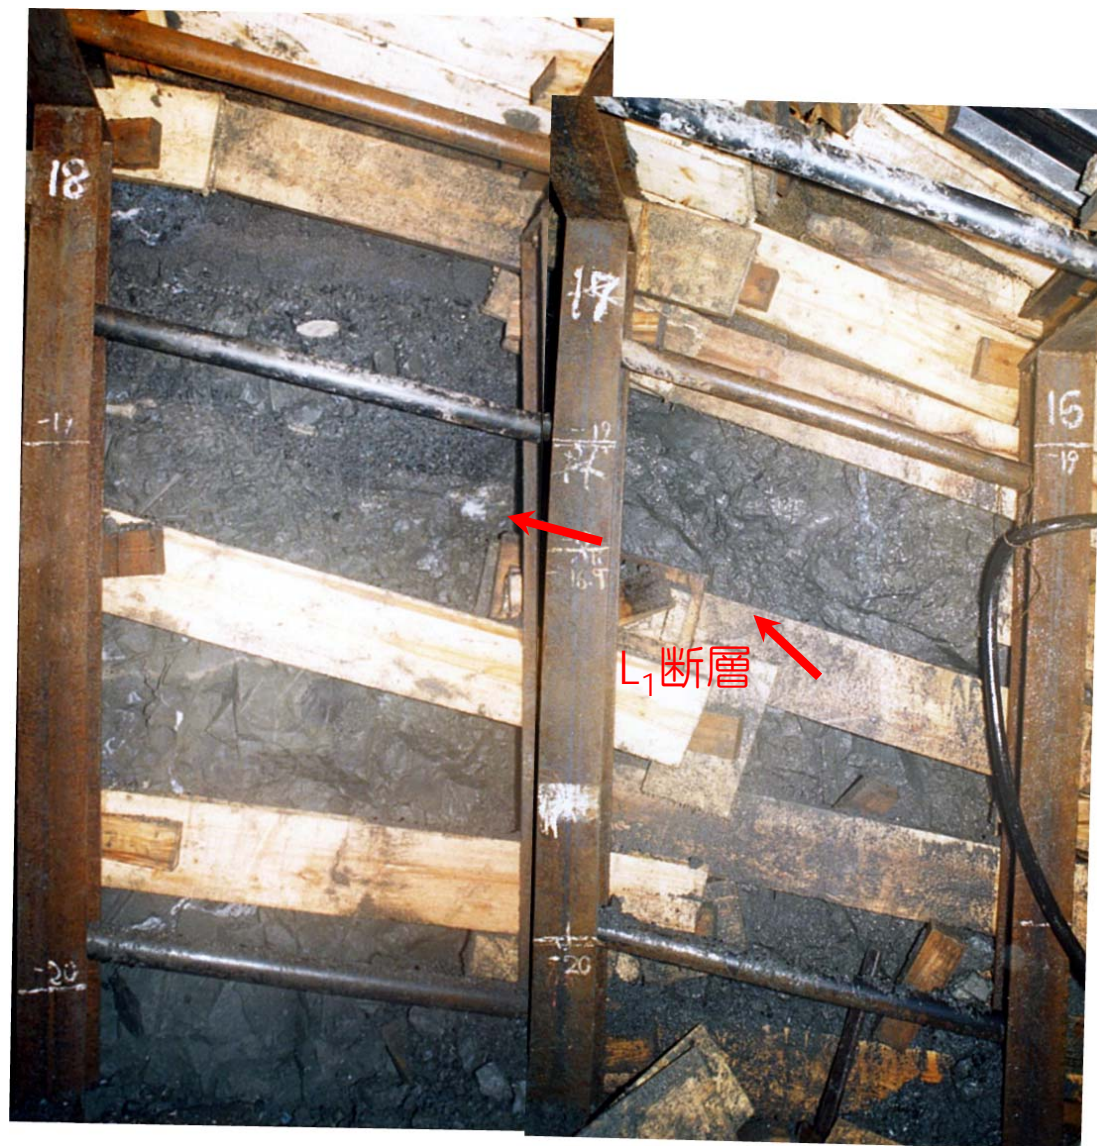
- L<sub>1</sub>断層については、追跡坑 (L<sub>1</sub>坑) 最終切羽付近の側壁において、安田層 (A<sub>2</sub>部層) に延びていないことを確認している。

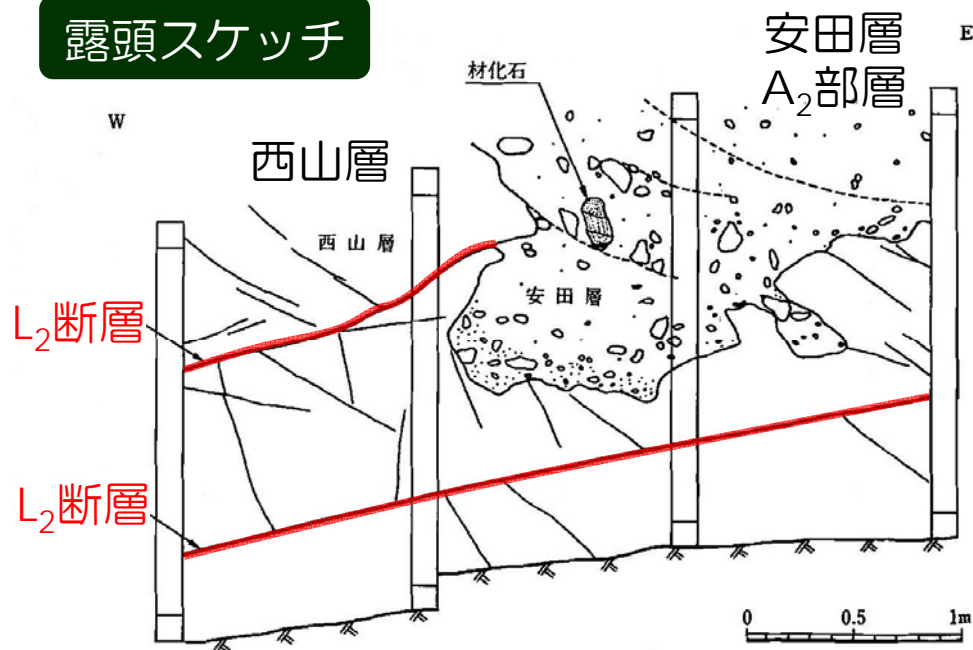
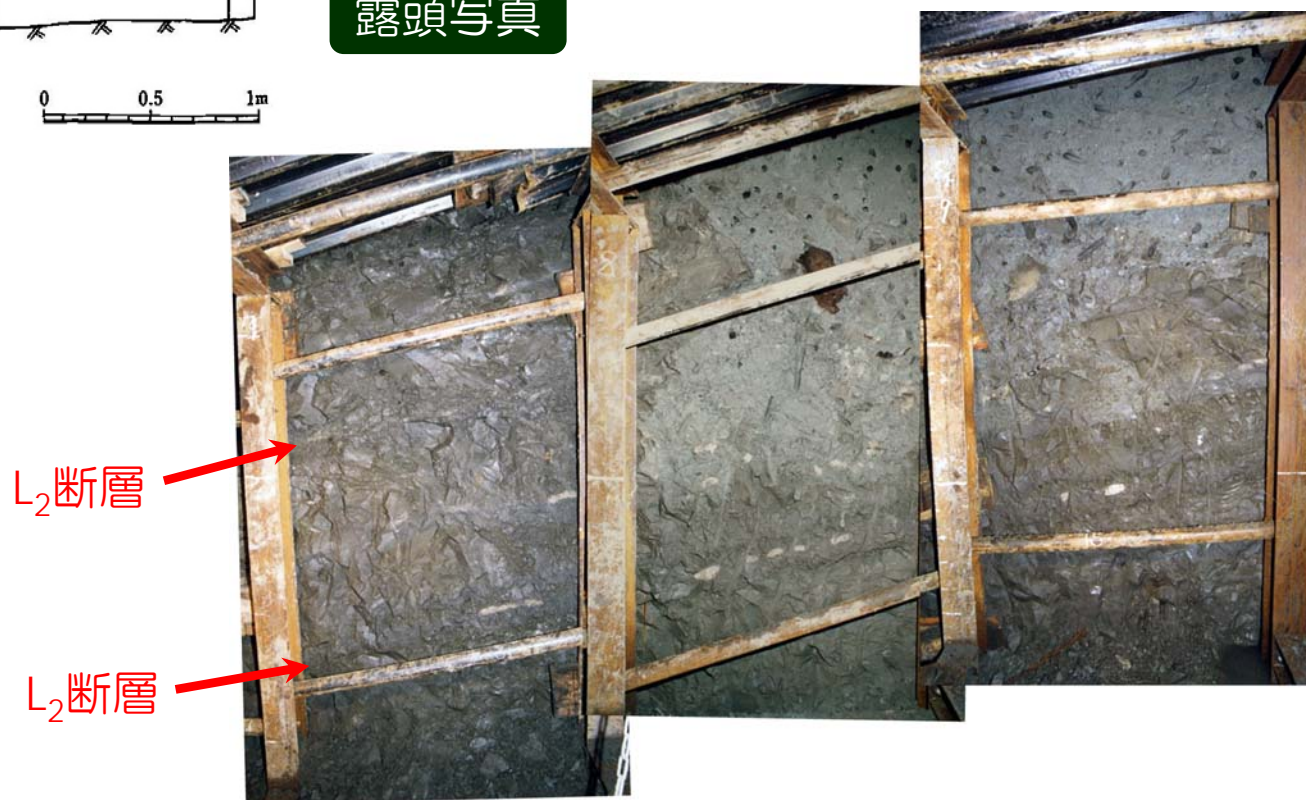
- L<sub>2</sub>断層については、追跡坑 (L<sub>2</sub>坑) 最終切羽付近の側壁において、安田層 (A<sub>2</sub>部層) に延びていないことを確認している。

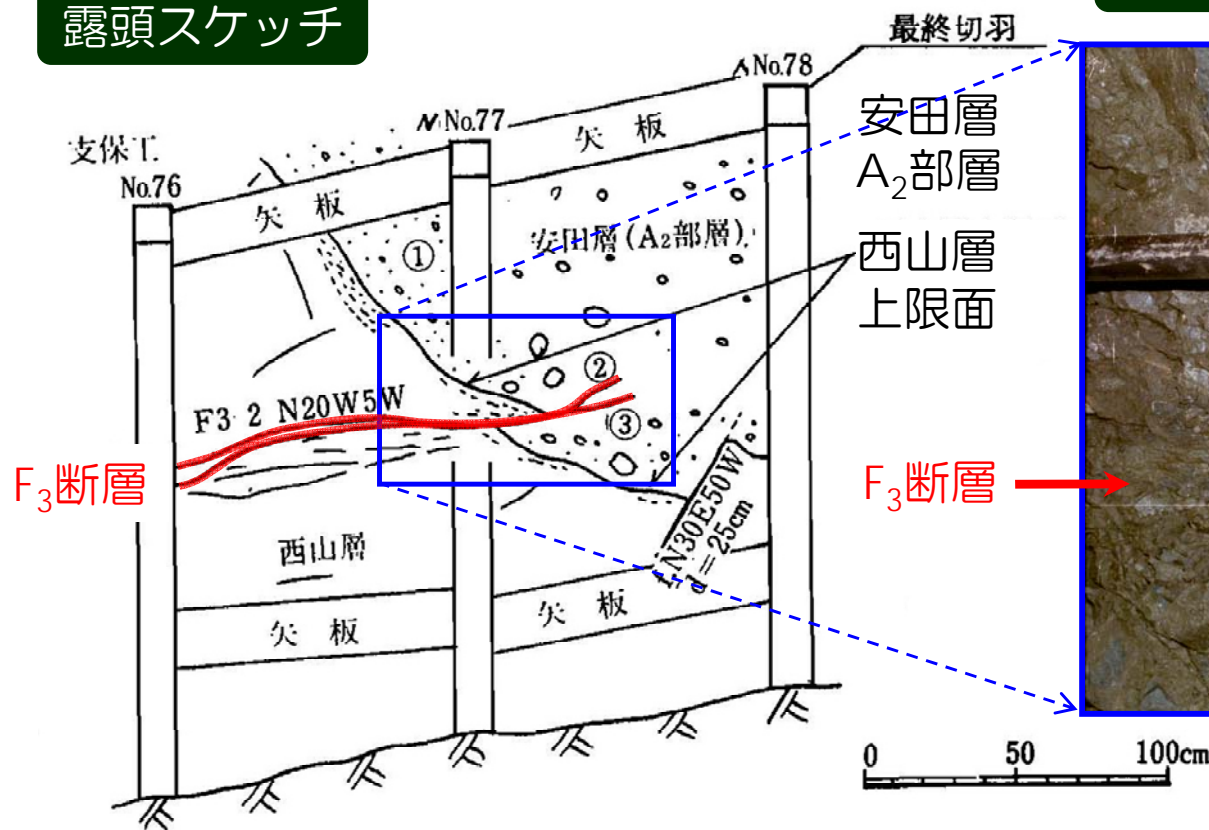
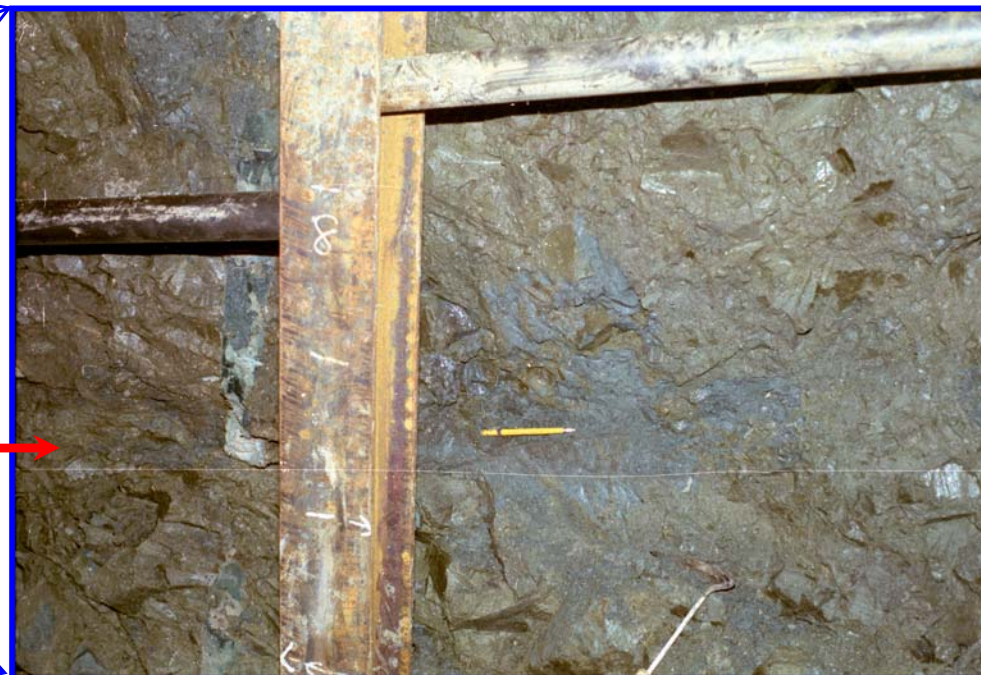
- F<sub>3</sub>断層については、追跡坑 (F<sub>3</sub>坑) 最終切羽付近の側壁において、西山層上限面に変位を与えているが、安田層 (A<sub>2</sub>部層) に入るとすぐに消滅していることを確認している。

- ① マトリックスに砂を含む泥岩礫層 (安田層)
- ② N20W35W 粘土は伴わない, 20cm連続して消滅。
- ③ N5W30W 粘土は伴わない, 25cm連続して消滅。

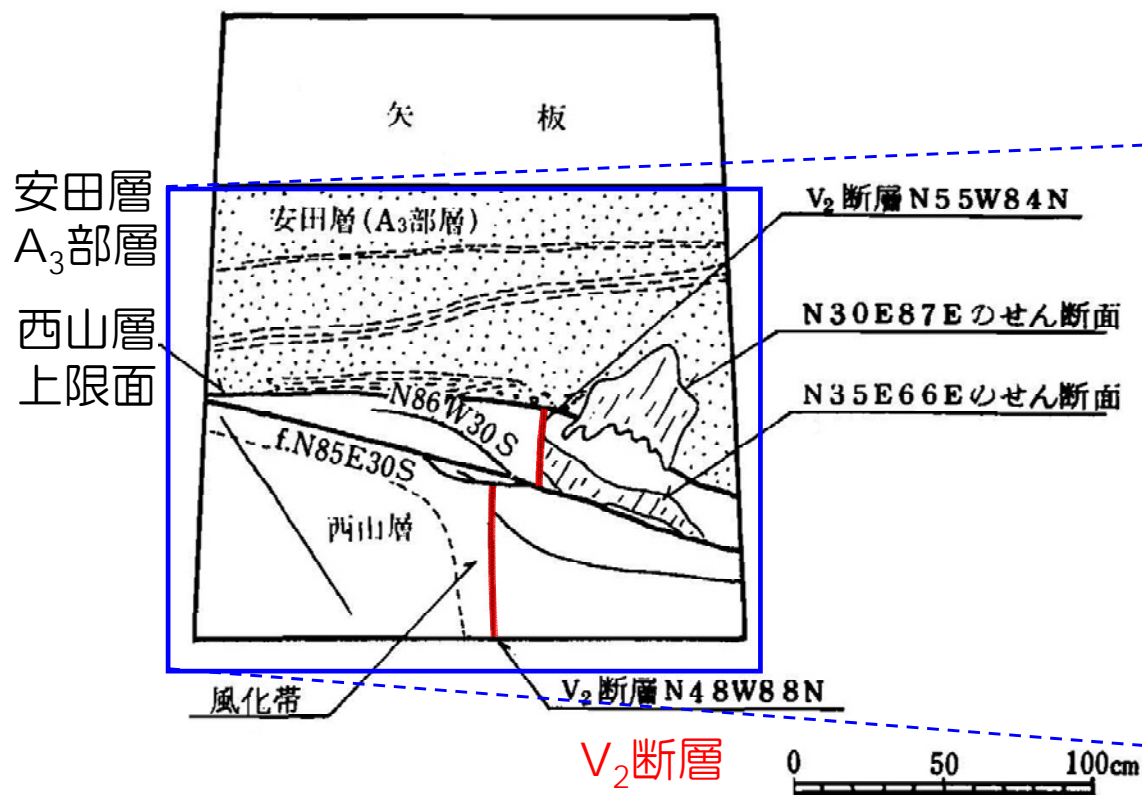
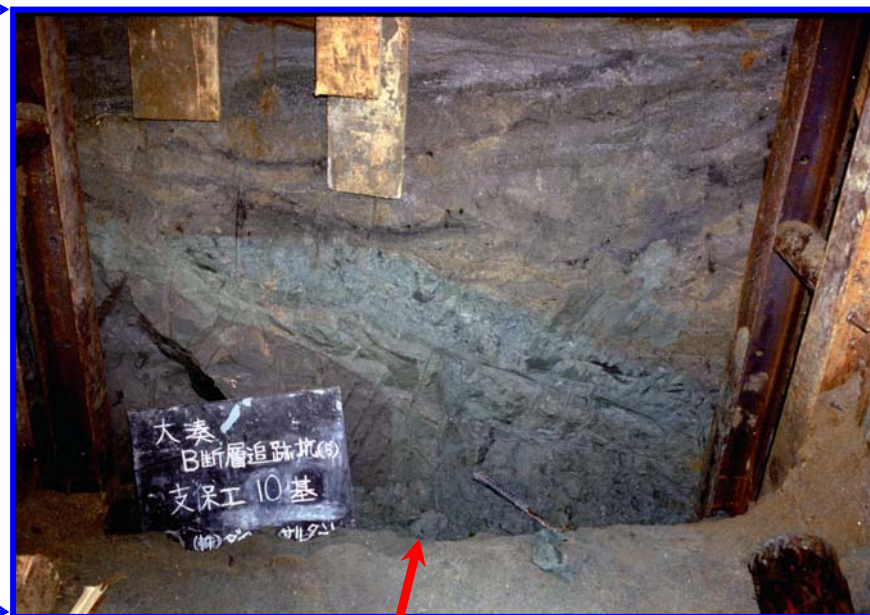
- V<sub>2</sub>断層については、追跡坑 (V<sub>2</sub>坑) 最終切羽において、西山層と安田層 (A<sub>3</sub>部層) の境界面には変位を与えておらず、かつ、安田層中には延びていないことを確認している。

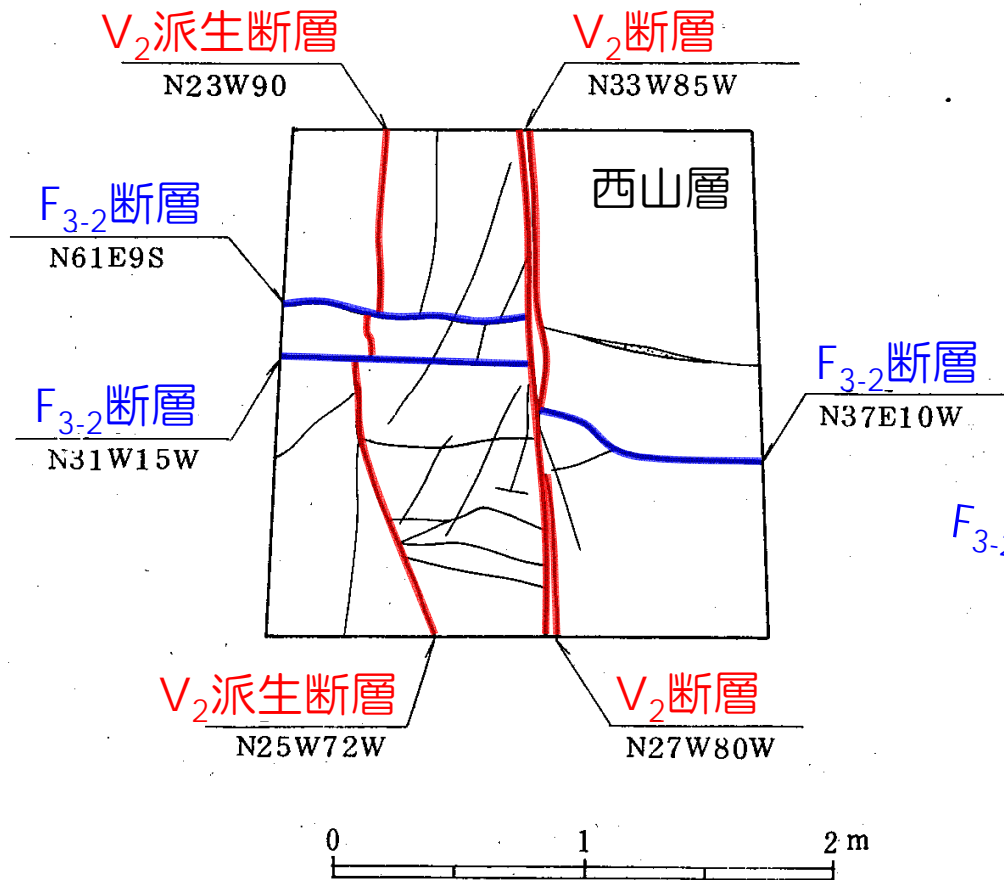
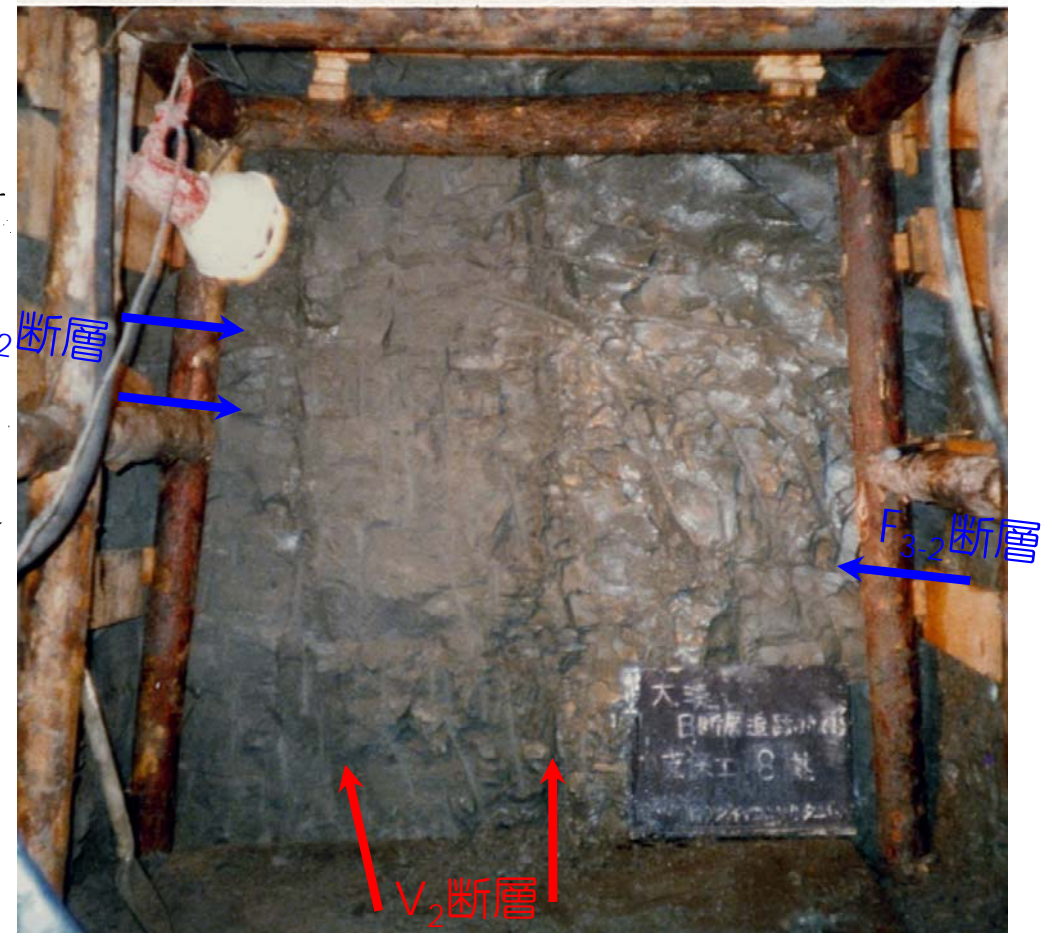
- V<sub>2</sub>断層とF<sub>3</sub>断層については、調査坑 (V<sub>2</sub>坑) において、切り・切られの関係が確認されていることから、ほぼ同時期に形成されたものと考えられる。

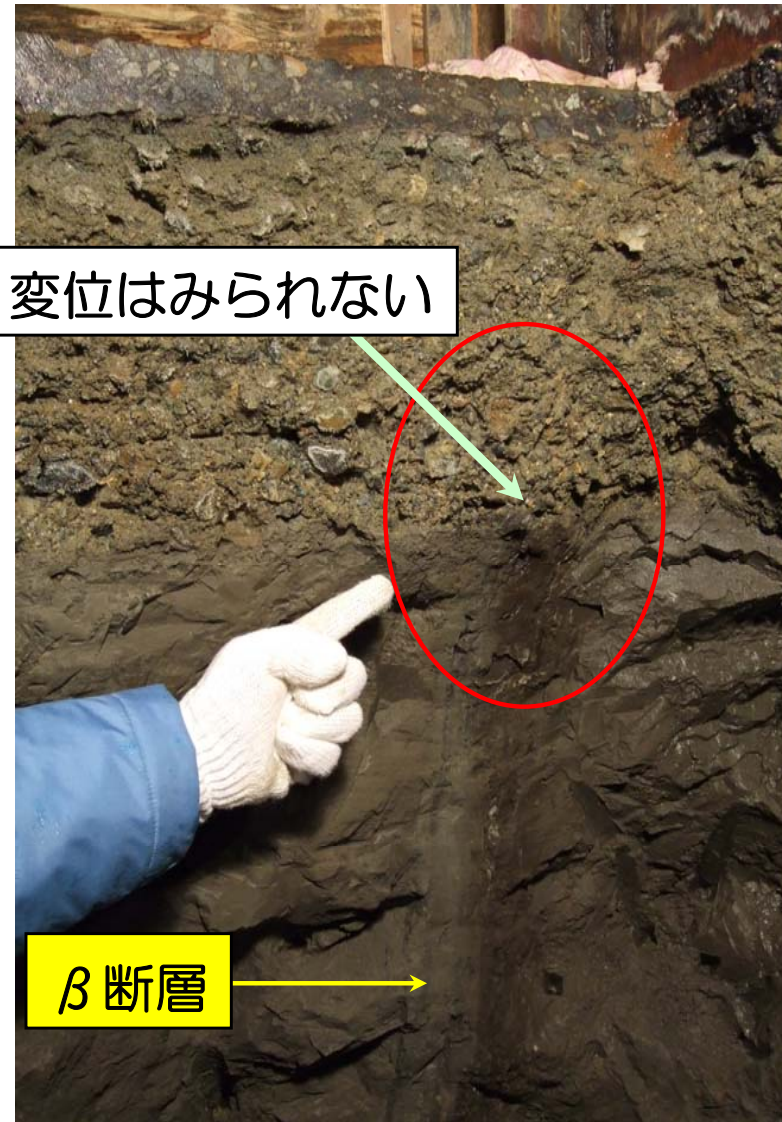
- 立坑調査により中越沖地震に伴う活動の有無を確認した結果、β断層は建設時の道路に及んでいないことを確認している。

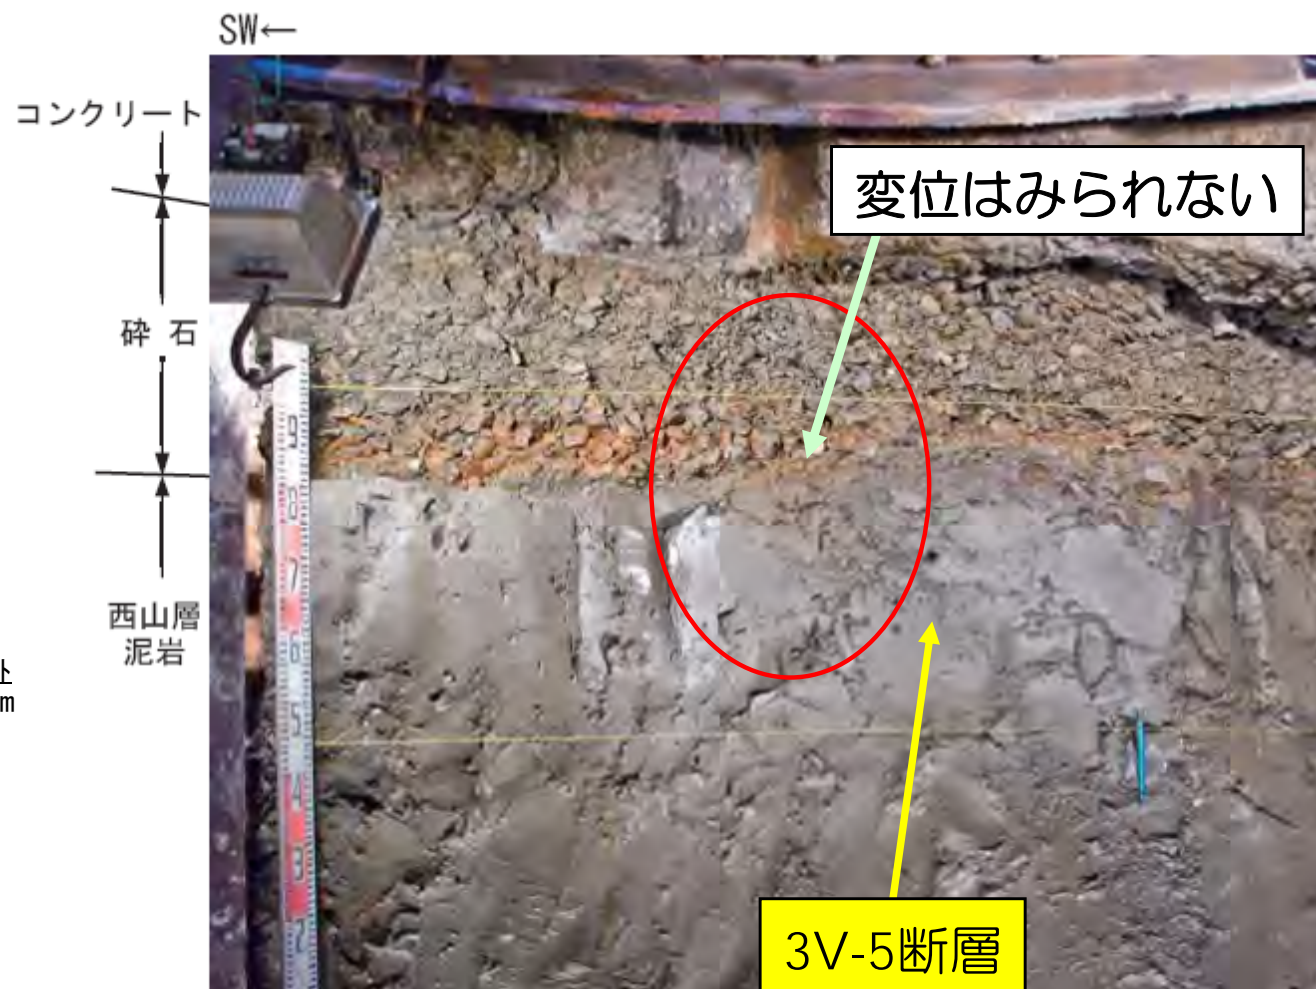
- 立坑調査により中越沖地震に伴う活動の有無を確認した結果、3V-5断層は上位の碎石に及んでいないことを確認している。

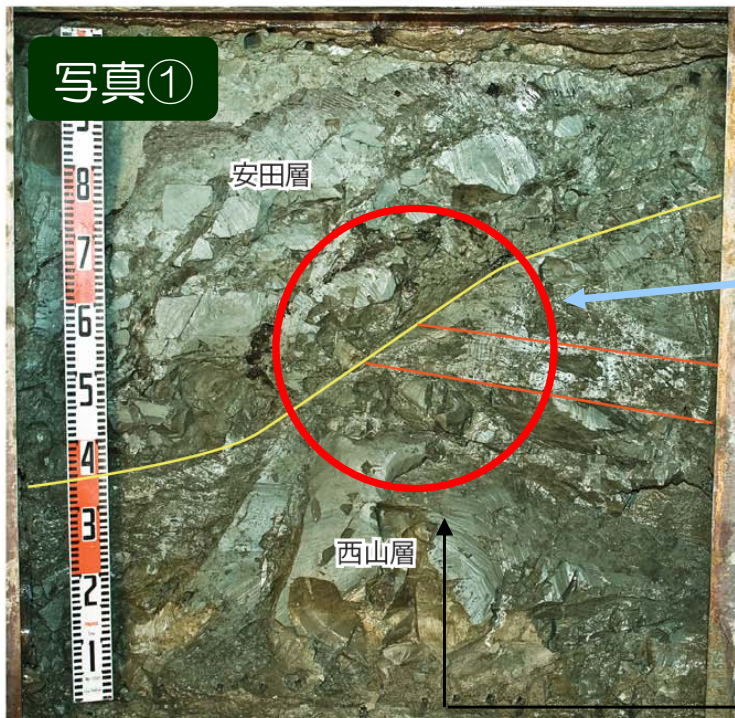
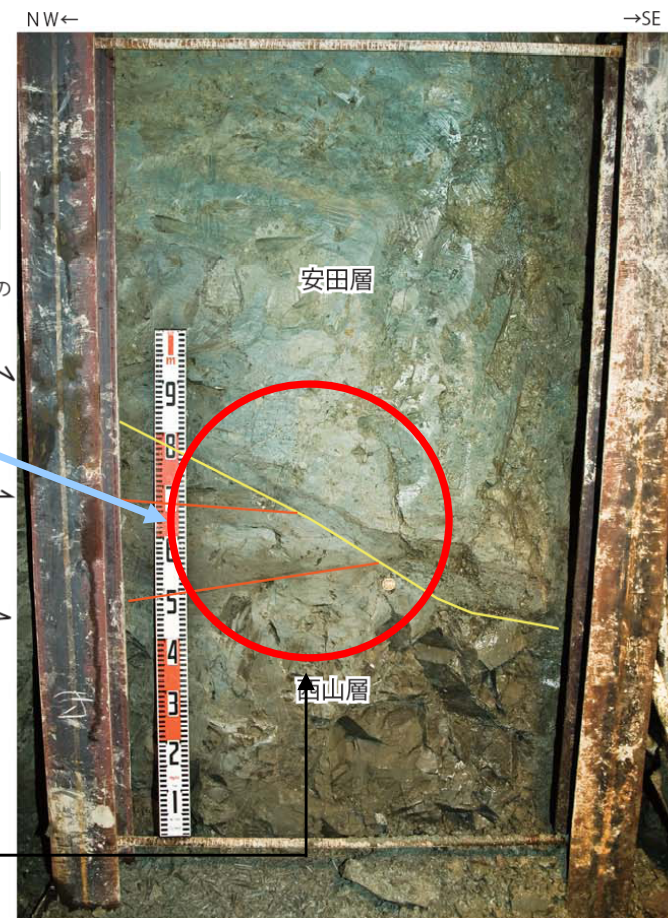
## 写真②

- 立坑調査により中越沖地震に伴う活動の有無を確認した結果、F<sub>3</sub>断層は安田層 (A<sub>3</sub>部層) と西山層の地層境界に及んでいないことを確認している。

変位はみられない

地層境界のすべり面

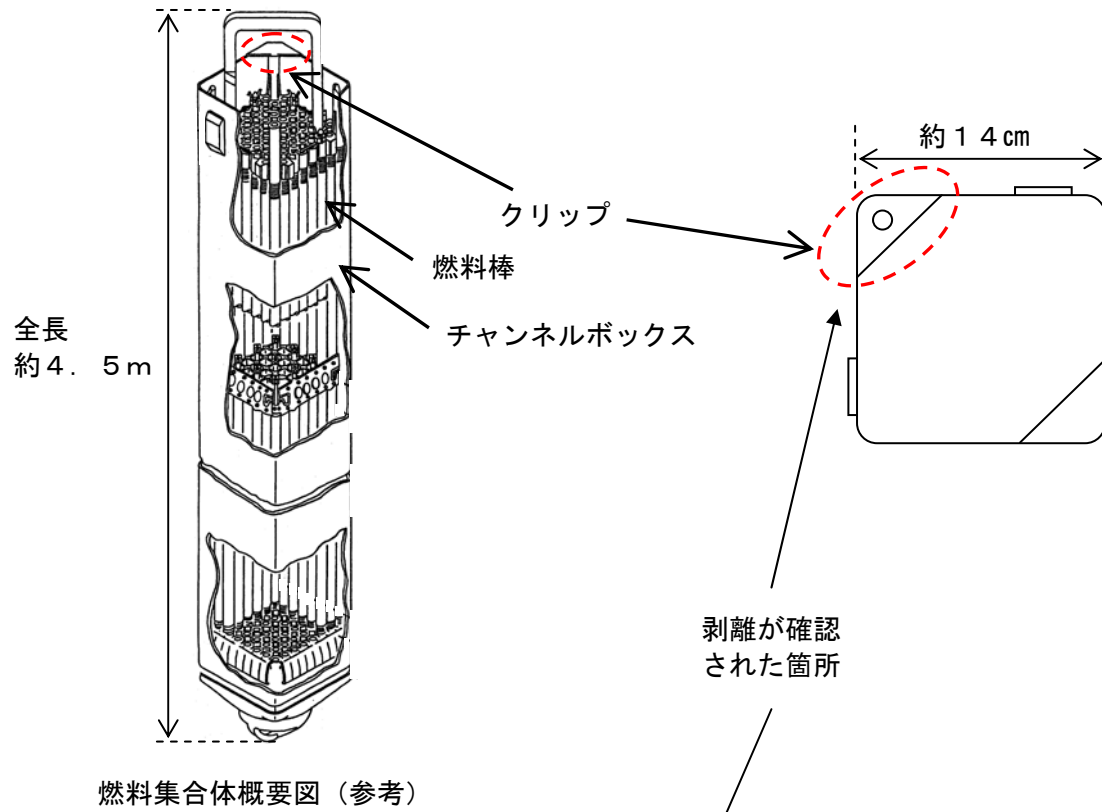
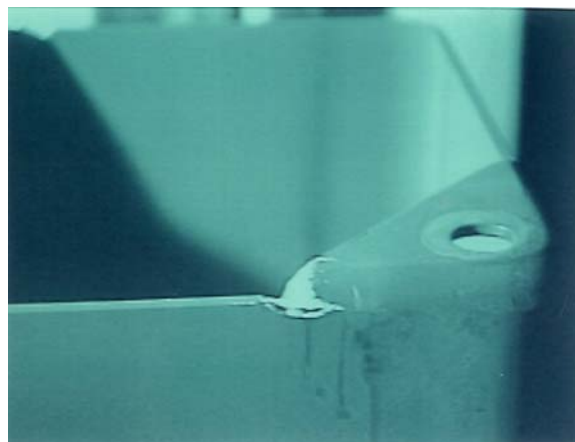
K5 剥離状況（V89H567）

平成 9 年 5 月、K-5 の初装荷燃料（新型 8×8 ジルコニウムライナ燃料）に取り付けていたチャンネルボックスを取り外し、新燃料に取り付けて継続使用する<sup>\*1</sup>ために外観点検を行った。その結果、点検対象のチャンネルボックス 52 本のうち、7 本<sup>\*2</sup>についてチャンネルボックス上端のクリップ接合部付近が白色化していることを確認した。

- ・初装荷燃料向けのチャンネルボックス 770 本のクリップ接合部の溶接施工記録を確認したところ、白色化を確認した 103 本の施工はほぼ同じ時期に集中して行われていた。そのため、当該事象は溶接施工に起因するものと考えられ、再現試験の結果等から、クリップ接合部の溶接施工時に溶接部近傍に供給するバックパーシガスの流量不足が生じたために、クリップ接合部の端部付近に局所的に空気の混入が発生し、部分的な耐食性の低下が起こったことが原因と推定した。原因調査のために実施した内容の詳細については添付資料-5 に示す。
- ・上記の発生メカニズムは、耐食性の低下は空気の混入が発生した局所的な部分に留まり、クリップ接合部の溶接部全体には白色化が進展しないことを示唆するものであるが、撮影時期の異なる過去の燃料集合体炉内配置検査時の録画記録を複数確認した結果においても、白色化は最初の 1~2 運転サイクルに発生し、その後はほとんど進展していないと評価しており、その裏付けとなった。なお、当該事象確認直後の定期検査時に取り出した燃料に装着していたチャンネルボックスのうち、過去の燃料集合体炉内配置検査時の録画記録によって白色化が確認されていた 2 本の外観点検を実施し（平成 10 年 1 月）、録画記録と状態に差異がないことを確認した。
- ・白色化を確認したチャンネルボックス 103 本のクリップ接合部の溶接施工時期は昭和 63 年 10 月～平成元年 3 月であり、当該事象を確認した平成 9 年時点までには既に溶接設備の改修等が行われていたが、日立製作所では当該事象を受けて、溶接設備の日常点検において「パーシガス供給ホースの漏れがないこと」を確認する等の再発防止策を取っている。

平成 9 年 5 月実施の外観点検時に K-5 において確認したチャンネルボックス上部の一部剥離状況（製造番号 V89H567）

当時（平成 9 年 5 月～7 月）、以下の通りの調査を実施しており、その結果、当該事象の原因は、クリップ接合部の溶接施工時に溶接部近傍に供給するバックパーシブガスの流量不足が生じたために、クリップ接合部の端部付近に局所的に空気の混入が発生し、部分的な耐食性の低下が起こったことが原因と結論付けている。

調査の結果、当該事象はチャンネルボックスの健全性に影響を及ぼすものではないと評価したが、白色化の程度が比較的大きい5本については、念のため、継続使用を行わないこととし、予備扱いとしていたチャンネルボックス5本を代替として使用することとした(当該のチャンネルボックス5本については平成9年6月に外観点検を行い、問題のないことを確認した上で使用)。なお、白色化の程度が比較的小さい残りのチャンネルボックス2本については、問題なく取り出しまで継続使用した(4運転サイクル使用)。

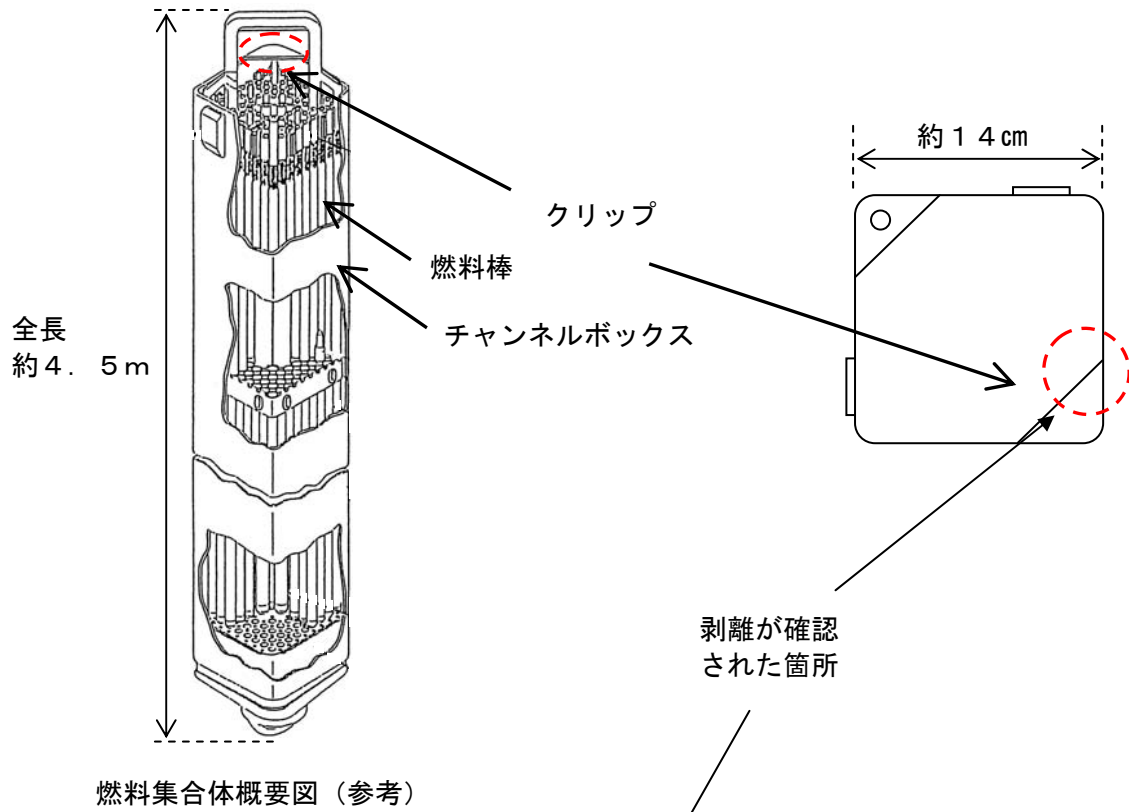
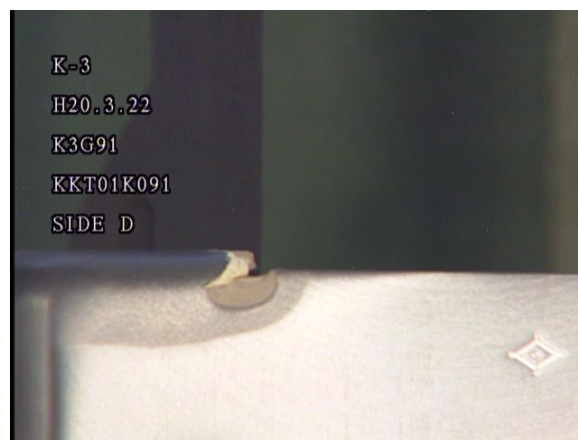
K3 剥離状況 (KKT01K091)

平成 20 年 3 月、K-3 において新潟県中越沖地震（平成 19 年 7 月 16 日発生）の影響を確認するために行ったチャンネルボックスの外観点検<sup>※5</sup>において、点検対象のチャンネルボックス 100 本のうち、1 本（9×9 燃料（A型）に装着）についてチャンネルボックス上端のクリップ接合部付近が白色化していることを確認した。

当該事象は、2.1 及び 2.2 に示す事象と同様の経験の範囲内の事象であり、チャンネルボックスの健全性に影響を及ぼすものではないと評価したため、白色化を確認したチャンネルボックス 1 本はそのまま継続使用することとし、現在、炉内に装荷している。

平成 20 年 3 月実施の外観点検時に K-3 において確認した  
チャンネルボックス上部の一部剥離状況
