第 1 1 2 回「地域の会」定例会資料 [前回 9/5 以降の動き]

【不適合事象関係】

<区分Ⅲ>

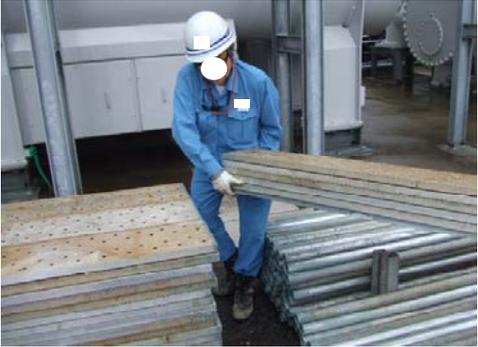
<p>①後向きに足場材の間を通過中、仮置きされた足場パイプにつまずき転倒。</p> </div> <div data-bbox="933 936 1412 1451"> <p>【負傷時】</p>

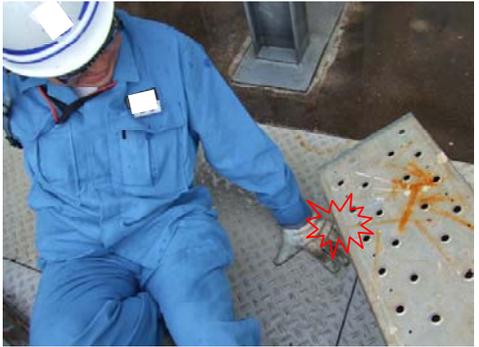
<p>②転倒した際に、運んでいた足場板が左手小指の上に落下して負傷。</p> </div> </div>	
安全上の重要度／損傷の程度	<p>&lt;安全上の重要度&gt;</p> <p>安全上重要な機器等 / <span style="border: 1px solid black; border-radius: 50%; padding: 2px;">その他設備</span></p>	<p>&lt;損傷の程度&gt;</p> <p><input type="checkbox"/> 法令報告要  <input checked="" type="checkbox"/> 法令報告不要  <input type="checkbox"/> 調査・検討中</p>
対応状況	<p>病院における診察の結果、左小指末節骨開放骨折と診断されました。</p> <p>今回の事象は、運搬中の後方確認不足および足場板の運搬経路が狭かったことから、適切な作業体勢がとれなかった為に発生したものと推定しております。</p> <p>今後、今回の事象について関係者へ周知および注意喚起を図り、同様の事象が発生しないよう再発防止に努めてまいります。</p>

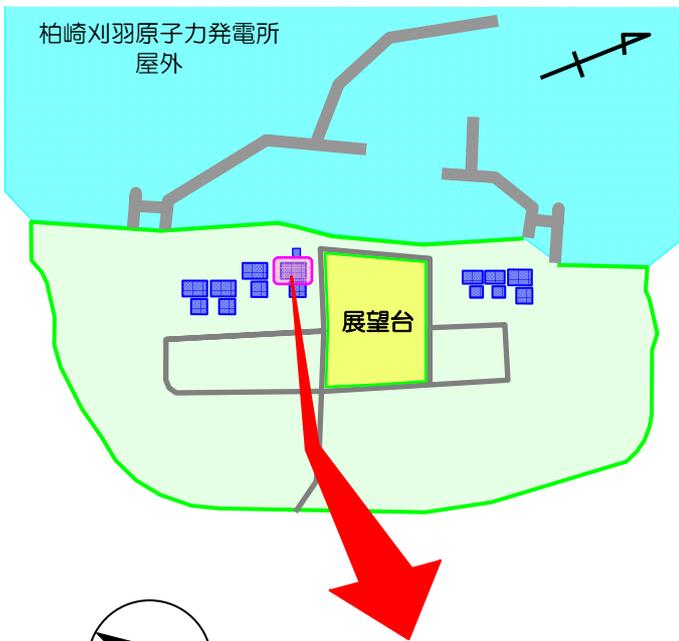
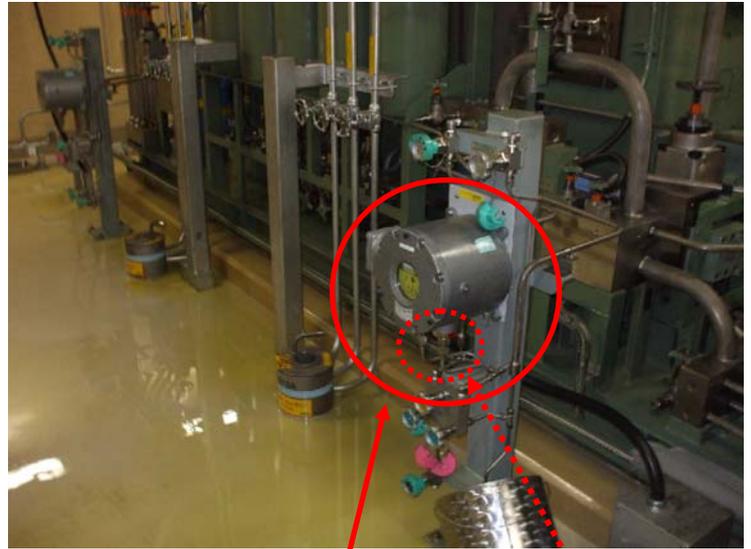
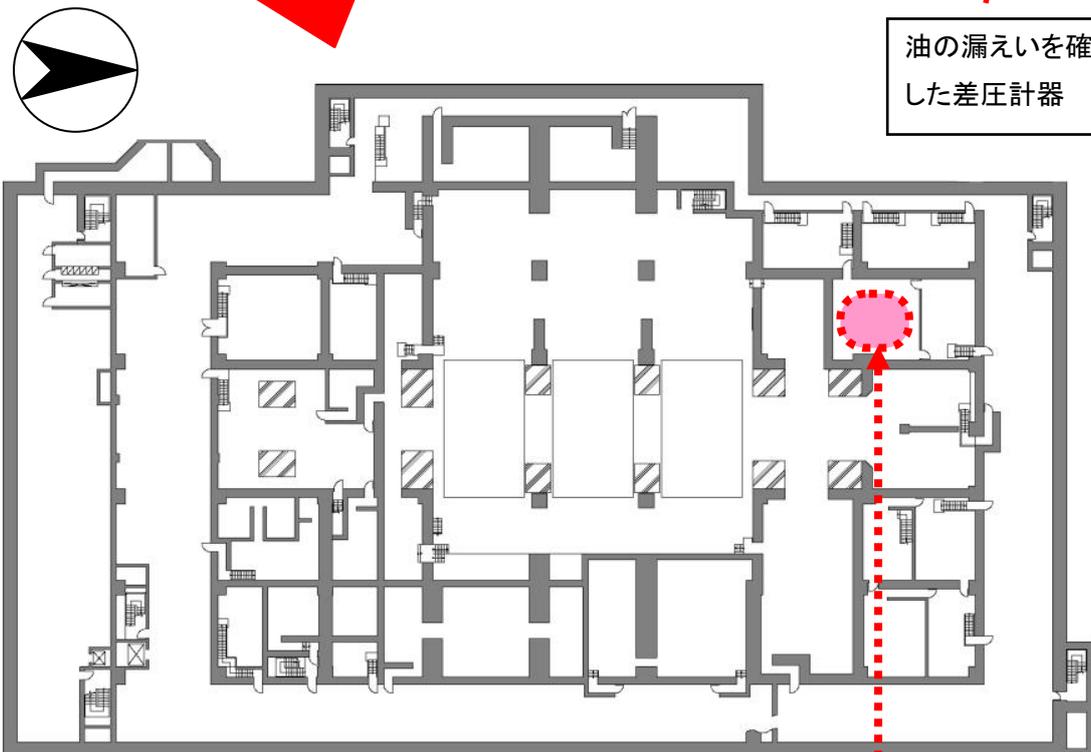
4号機 タービン建屋（管理区域）における油漏れについて

場所	4号機	
件名	タービン建屋（管理区域）における油漏れについて	
不適合の概要	<p><b>（事象の発生状況）</b> 平成 24 年 9 月 16 日午後 11 時 30 分頃、4 号機タービン建屋地下 3 階（管理区域）の EHC*<sup>1</sup>室において、パトロール中の当直員が、蒸気加減弁*<sup>2</sup>等の駆動を制御するための油を供給するラインに設置された差圧計器*<sup>3</sup>下部から、油が漏えいしていることを発見しました。 このため、制御油の供給元弁を閉止して漏えいを停止しました。 その後、漏えいした油を回収し、漏えい量は約 164 リットルであることを確認しました。</p> <p><b>（安全性、外部への影響）</b> 漏えいした油には放射性物質は含まれておらず、本事象による外部への放射能の影響はありません。</p> <p>* 1 EHC（電気油圧式制御装置） 原子炉で発生した蒸気の圧力とタービン速度、発電機負荷を検出し、蒸気加減弁等により、タービンに供給する蒸気量を調整する装置。</p> <p>* 2 蒸気加減弁 タービンに供給する原子炉で発生した蒸気量を調節する弁。</p> <p>* 3 差圧計器 油ポンプの吐出側に設置されているフィルタの目詰まりを検出するための計器。</p>	
安全上の重要度／損傷の程度	<p>&lt;安全上の重要度&gt;</p> <p>安全上重要な機器等 / <u>その他設備</u></p>	<p>&lt;損傷の程度&gt;</p> <p><input type="checkbox"/> 法令報告要 <input checked="" type="checkbox"/> 法令報告不要 <input type="checkbox"/> 調査・検討中</p>
対応状況	<p>今後、当該の漏えいしたと思われる差圧計器について、漏えいした原因調査を行う予定です。</p>

油の漏えいを確認  
した差圧計器

漏えい箇所

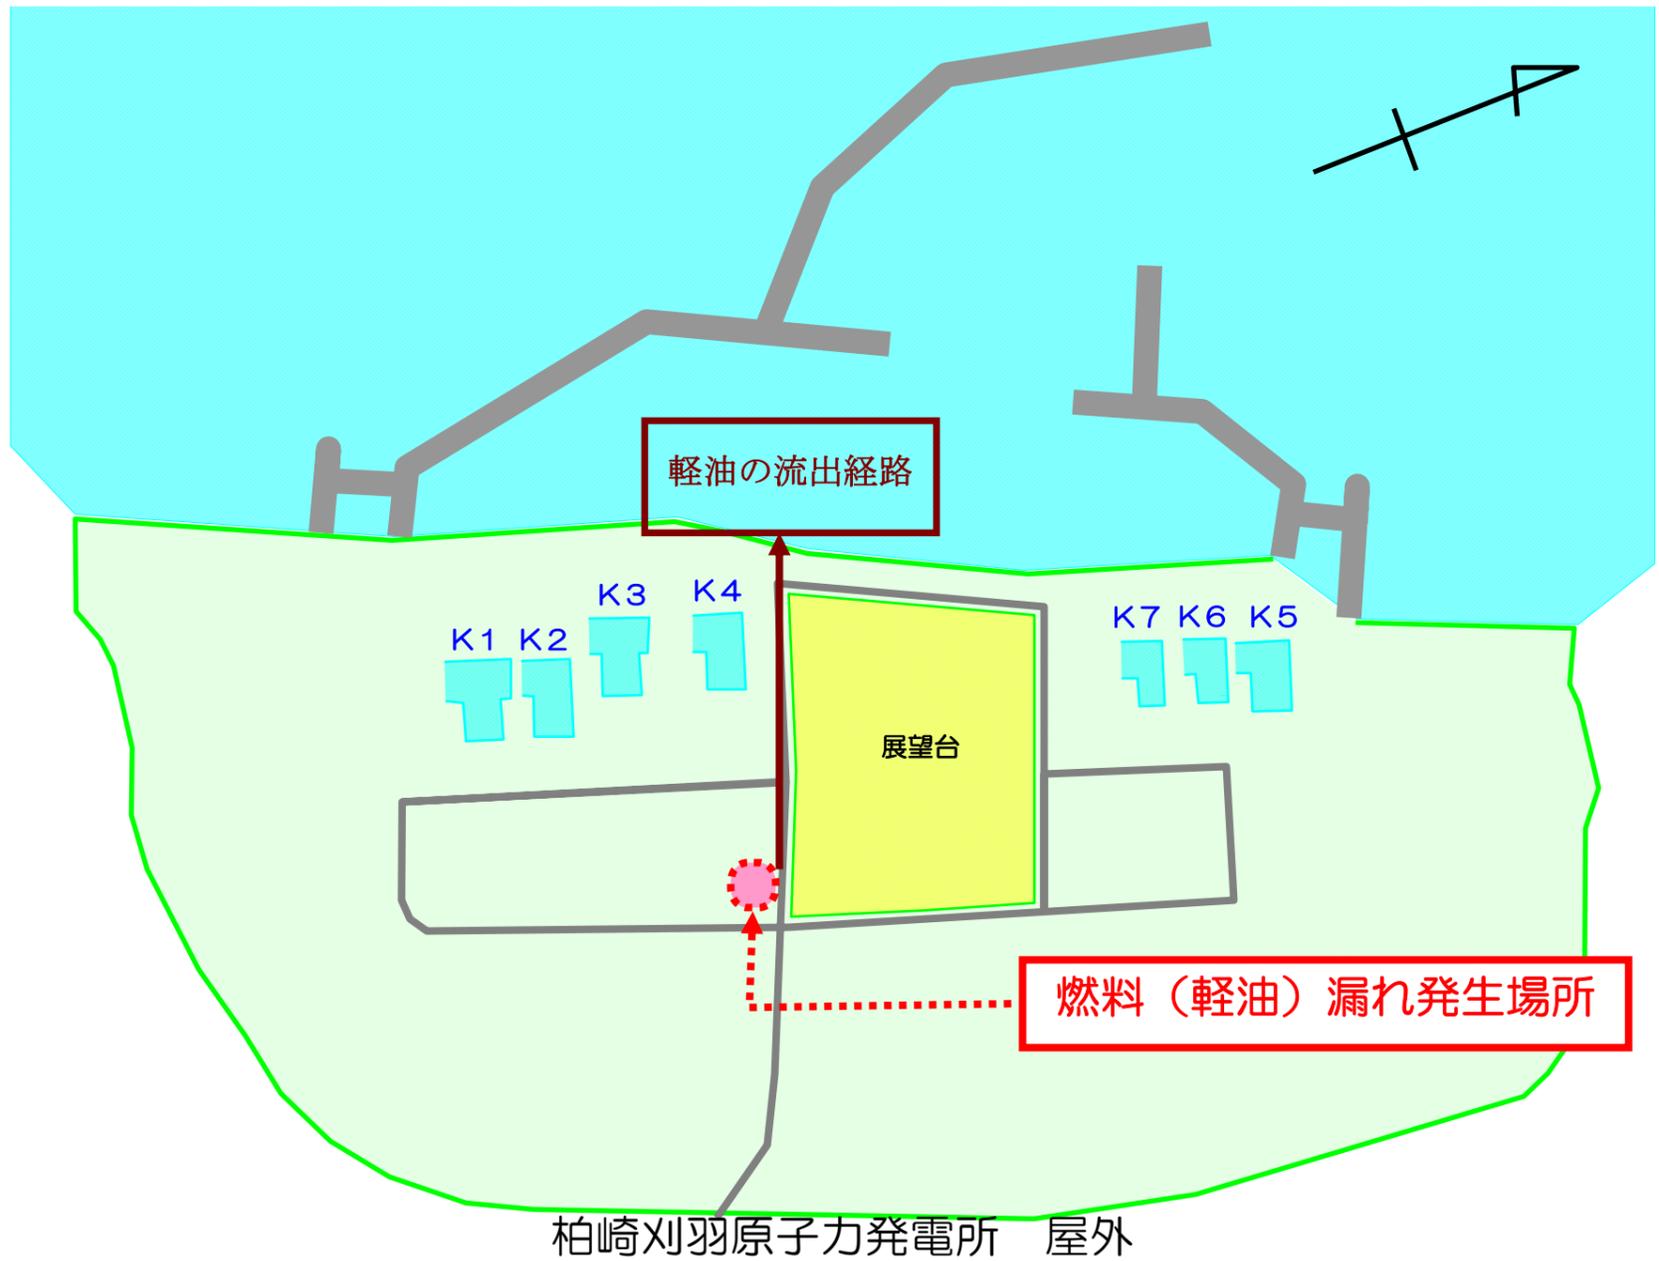
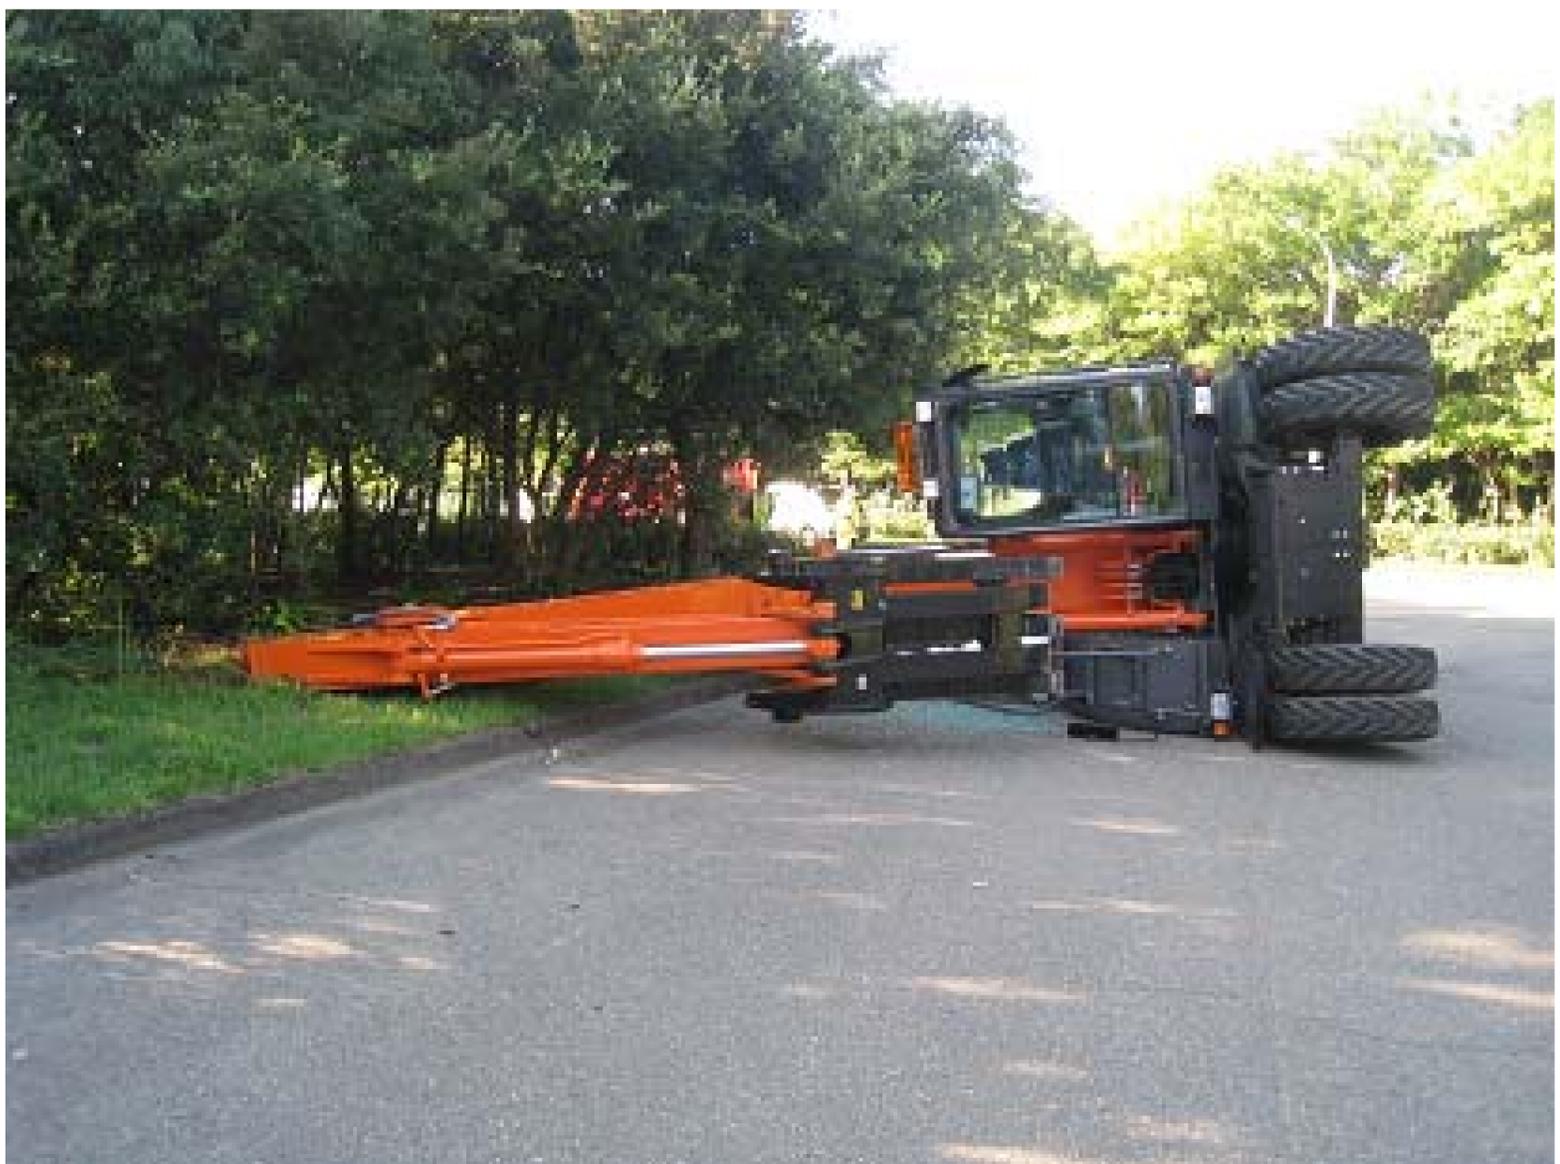
場所	発電所構内（屋外）	
件名	がれき撤去用重機からの燃料（軽油）漏れにともなう 軽油の海洋への流出について	
不適合の概要	<p><b>（事象の発生状況）</b>                  平成 24 年 9 月 25 日午後 3 時 50 分頃、発電所敷地内（屋外）において、当社社員が、がれき撤去用重機（バックホウ*）の運転訓練中に、重機が転倒し燃料タンクから燃料の軽油が漏れたことから、消防署へ通報しました。</p> <p>漏れた軽油については、油吸収マットにて処理をしましたが、排水溝を通じて排水口付近の港湾内にごく少量の軽油が流出し海面に浮遊していたことから、排水口近傍に中和剤を散布するとともに、オイルフェンスの設置を進めております。</p> <p>なお、現在、重機の燃料タンクからの軽油の漏えいは油受けにより拡大防止措置を取っており、排水口において油吸収マットによる放出抑制処理を実施しております。</p> <p>また、バックホウを運転していた当社社員が、右手にかすり傷を負いましたが、軽傷であり病院への搬送はしていません。</p> <p><b>（安全性、外部への影響）</b>                  本事象による外部への放射能の影響はありません。</p> <p>* バックホウ                  油圧ショベルを積載した土木・建築用の重機。がれき撤去用として、発電所屋外に配備している。</p>	
安全上の重要度／損傷の程度	<p>&lt;安全上の重要度&gt;</p> <p>安全上重要な機器等 / <u>その他設備</u></p>	<p>&lt;損傷の程度&gt;</p> <p><input type="checkbox"/> 法令報告要  <input checked="" type="checkbox"/> 法令報告不要  <input type="checkbox"/> 調査・検討中</p>
対応状況	<p>今後、重機が転倒して軽油が流出した原因について調査を実施し、再発防止対策を講じてまいります。</p>

がれき撤去用重機の横転状況

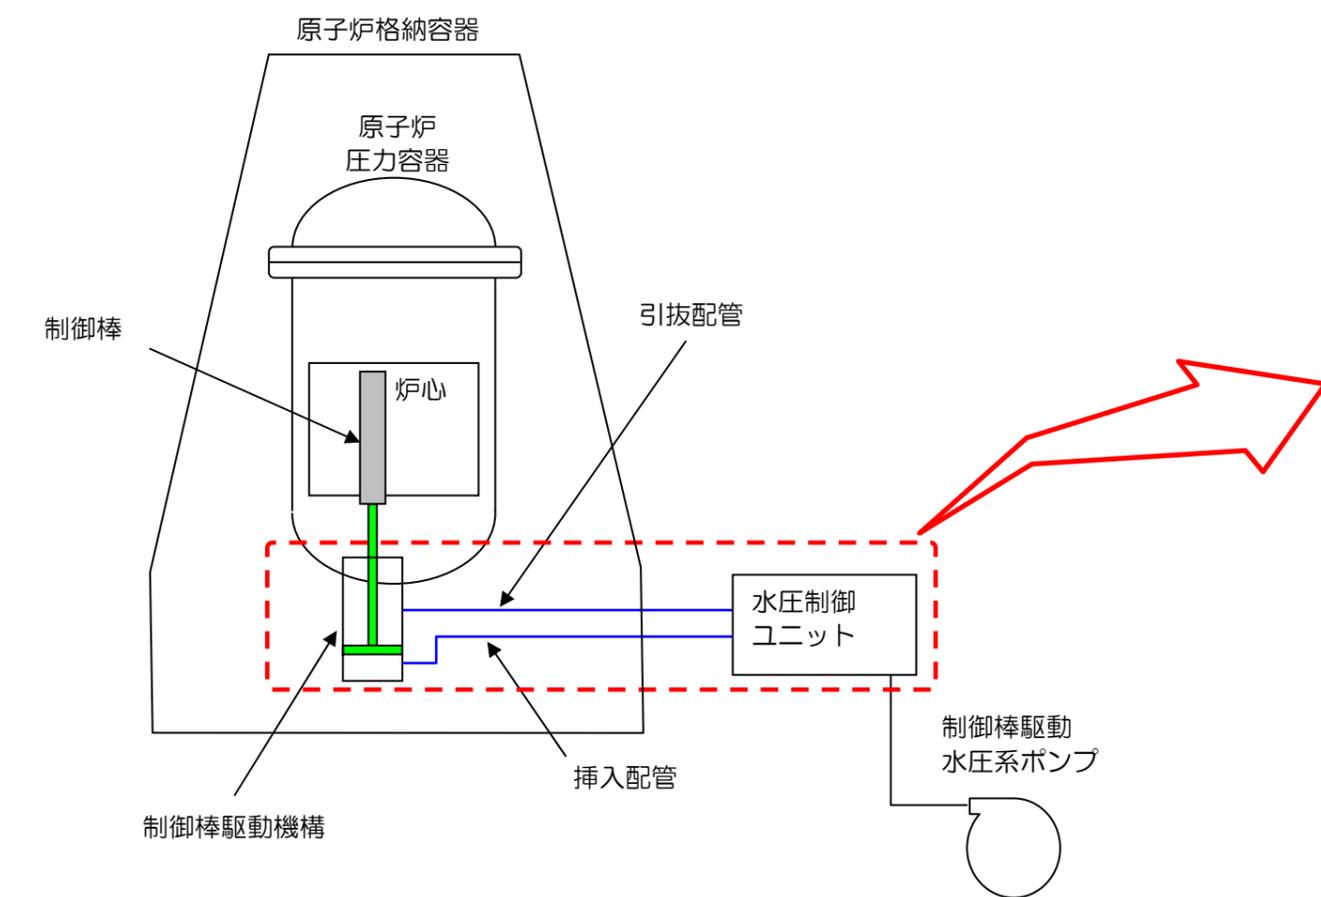
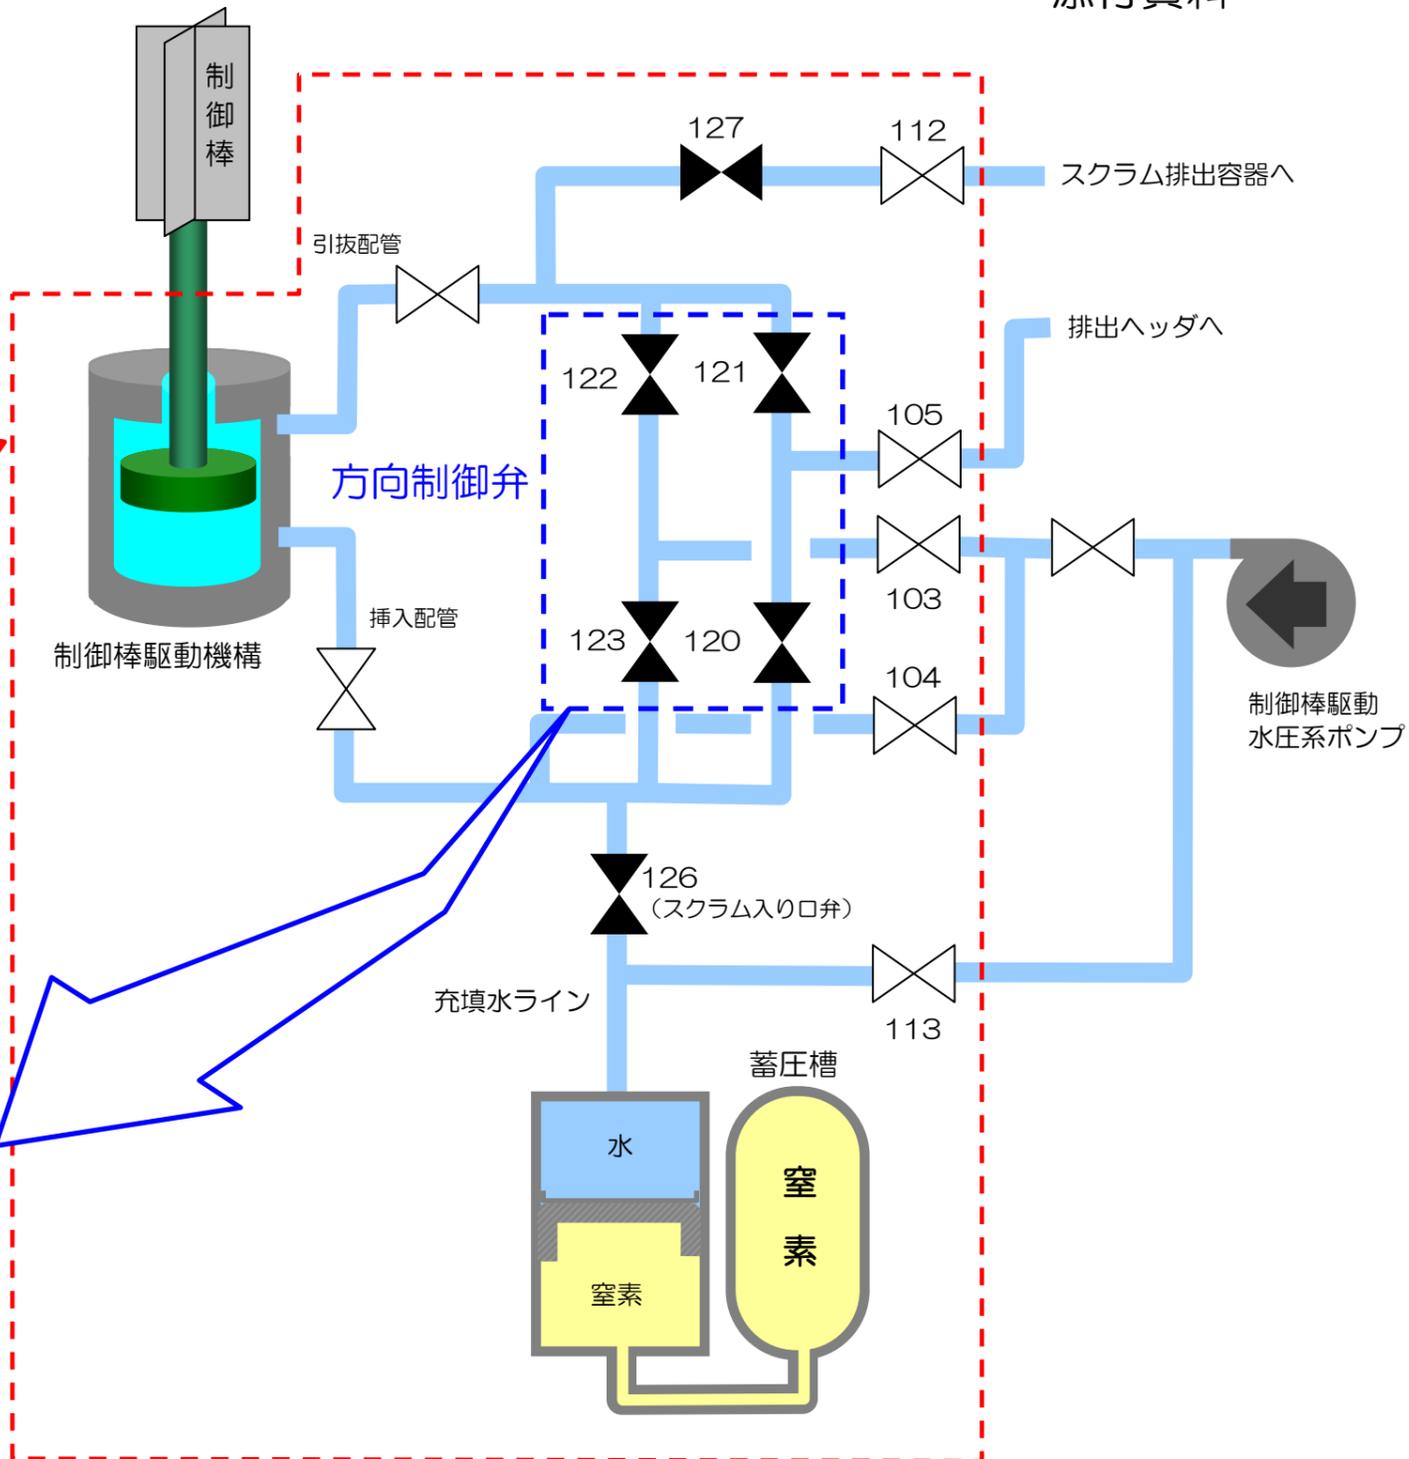
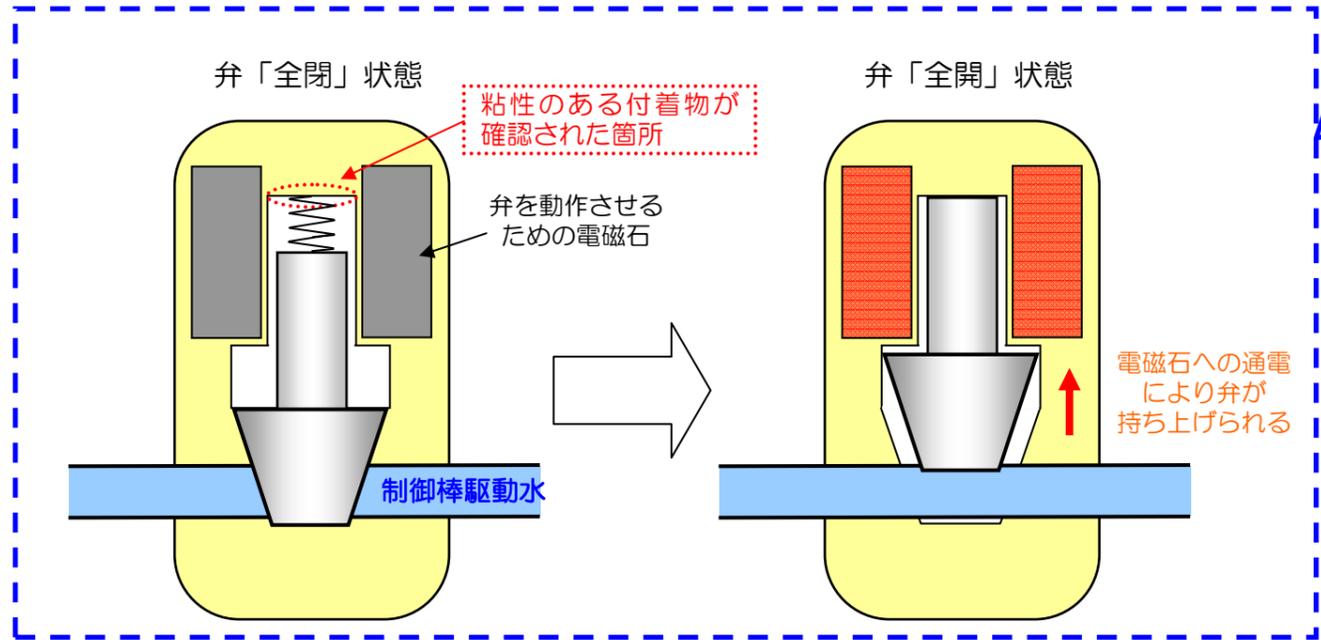
柏崎刈羽原子力発電所5号機 制御棒駆動水圧系方向制御弁 概略図

分解点検の結果、制御棒を引き抜くための駆動水を制御する方向制御弁の部品に、粘性のある付着物が確認され、その付着物の影響で弁の動作が鈍くなり制御棒の動作不良が発生していたことが分かりました。このため、当該の水圧制御ユニット2体の方向制御弁を予備品と交換し、その後、制御棒が正しく動作することを確認しました。

また、動作確認では異常が認められなかった制御棒の方向制御弁についても、弁単体の動作確認を行ったところ、9台で開閉時間に遅れが生じるなど動作不良の兆候を確認したことから、念のため、これら9台も予備品と交換し、制御棒が正しく動作することを確認しました。

方向制御弁の部品に付着していた粘性のある付着物は、弁の製造時に使用した切削油<sup>\*3</sup>が経年的に劣化したものであり、一部の弁で洗浄が十分に行われず、部品に切削油が付着したまま使用された可能性が高いことから、製造メーカーに対して、今後、工場で方向制御弁を製造する際は、洗浄作業を確実に実施し切削油の付着がないことを確認・記録した上で、次の工程に進む手順とするよう徹底いたしました。

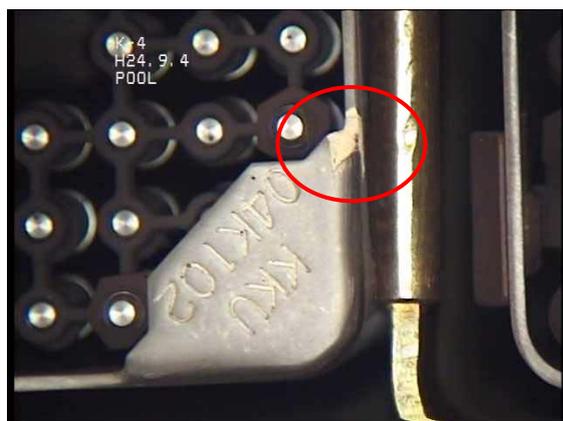
柏崎刈羽原子力発電所 4 号機では、使用済燃料プール内に貯蔵されている全燃料体 2,360 体（新潟県中越沖地震時に原子炉内に装荷されていた燃料体 764 体を含む）について、外観点検を実施し、当該部に白色化または欠損の可能性があるとして判断された燃料体は合計 10 体であり、確認された C/B 上部クリップ接合部の白色化または欠損と思われる部位は最大約 12mm であった。

図 2 4号機の使用済燃料プールで確認されたクリップ接合部の状況

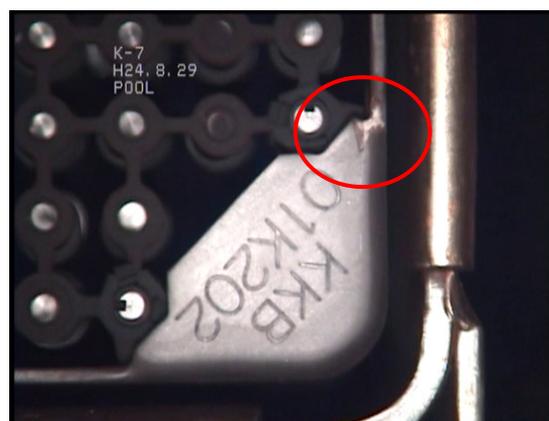
柏崎刈羽原子力発電所 7 号機では、使用済燃料プール内に貯蔵されている全燃料体 2,336 体（新潟県中越沖地震時に原子炉内に装荷されていた燃料体 446 体を含む）について、外観点検を実施し、当該部に白色化または欠損の可能性があるとして判断された燃料体は合計 71 体であり、確認された C/B 上部クリップ接合部の白色化または欠損と思われる部位は最大約 19mm であった。なお、今回白色化または欠損の可能性があるとして判断された燃料体 71 体のうち、6 体については、平成 9 年に柏崎刈羽原子力発電所 5 号機で白色化の事例を確認していた燃料体を号機間輸送により柏崎刈羽原子力発電所 7 号機の使用済燃料プールに移送したものである。

図 3 7号機の使用済燃料プールで確認されたクリップ接合部の状況

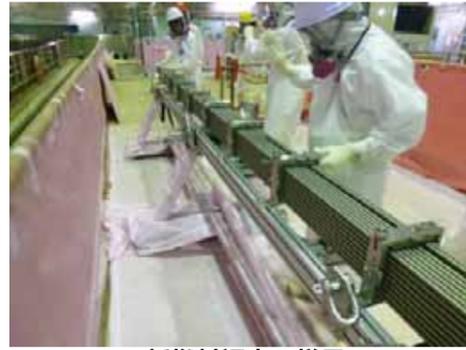
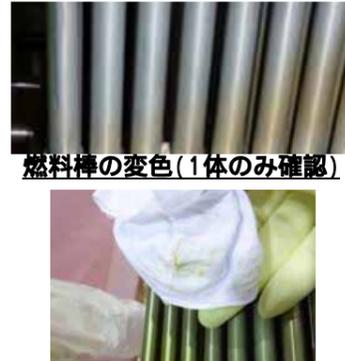
図5：4号機使用済燃料プール内新燃料（未照射燃料）の健全性調査

- 4号機使用済燃料プール内新燃料(未照射燃料)の健全性調査  
 7月に4号機使用済燃料プールから取り出した新燃料2体について、共用プールにおいて腐食の有無等の確認を実施(8/27～29)した結果、燃料体の変形、燃料棒の腐食や酸化の兆候は確認されず、材料腐食が燃料取り出しに大きな影響を与えることはないと評価(図5参照)。

燃料棒の変色(1体のみ確認)

ふき取りにより変色は落ちた

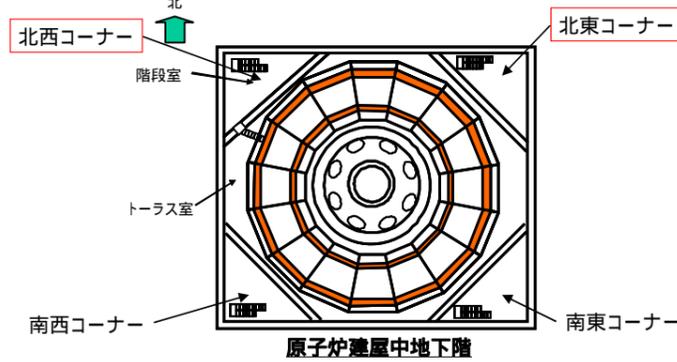
- 1号機三角コーナー(北東,北西)の滞留水の水位測定,サンプリング及び温度測定を実施(9/20)。放射能濃度がほぼ同程度であること等から,各三角コーナーとトラス室は滞留水の行き帰りがあると考えられる。また,北東コーナーの水位が低いことから,水位(OP3900程度)レベルにタービン建屋へ流出する比較的大きい漏えいルート(貫通口等)がある可能性有り(図6参照)。

場所	水位
北東コーナー	OP 3910 mm
北西コーナー	OP 4420 mm

場所	温度
北東コーナー	32.4
北西コーナー	32.6
