原子力規制庁の主な対応（10月3日以降）

福島第一原子力発電所第3号機使用済燃料プールへの鉄骨落下事象に係る報告を受領しましたので公表します。

「福島第一原子力発電所第3号機使用済燃料プールへの

鉄骨落下事象に係る報告」に対する評価

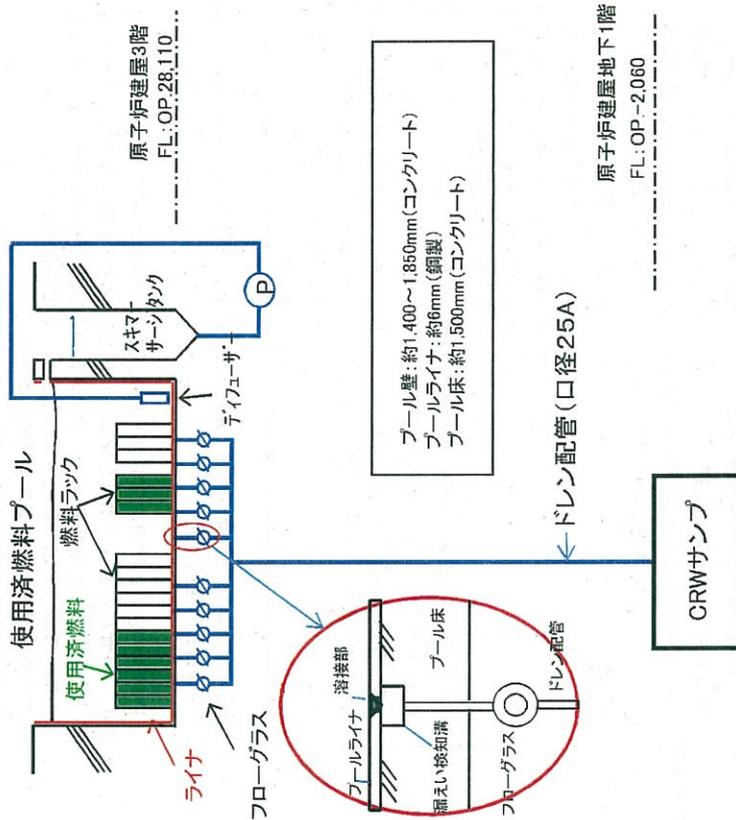
図-1 3号機原子炉建屋 使用済燃料プールおよびライナドレン配管系統のイメージ図

鉄骨がれき等の落下により、使用済燃料プールライナが破損し、水が漏出した場合の漏えい流量、使用済燃料プール水位が水遮へいが有効とされる使用済燃料有効頂部+2mに至るまでの時間を算出し、使用済燃料に与える影響を評価している。

評価では保守的に鉄骨が横向きに落下し、設置面積全面（長さ約 10m、幅約 10mm）に亀裂が発生したと想定した場合、使用済燃料プールからの漏えい流量は最大で約 17m³/h、平均で約 15m³/hとなり、使用済燃料貯蔵有効頂部+2mに至るまでの時間は約 43hと評価している。

また、上記想定を超える大口径の亀裂が発生した場合として、ライナドレン配管径の亀裂を想定した場合、使用済燃料プールからの漏えい流量は最大で約 27m³/h、平均で約 23m³/hとなり、使用済燃料貯蔵有効頂部+2mに至るまでの時間は約 28hと評価している。

対応策として、使用済燃料プールから漏えいが発生した場合は、現場に配備している電動ポンプ、消防車、コンクリートポンプ車を用いて使用済燃料プールへの補給を行うとしている。これらの補給能力はそれぞれ約 30m³/hであることから、これらのいずれかを用いた補給を行うことで、使用済燃料プール水位を使用済燃料有効頂部+2m以上に保つことができ、使用済燃料の健全性を維持することが可能であるとしている。また、使用済燃料プールへの補給作業は約 1~6 時間で着手可能であることから、使用済燃料プール水位が使用済燃料有効頂部+2mに至るまでに十分対応は可能であると考えるとしている。

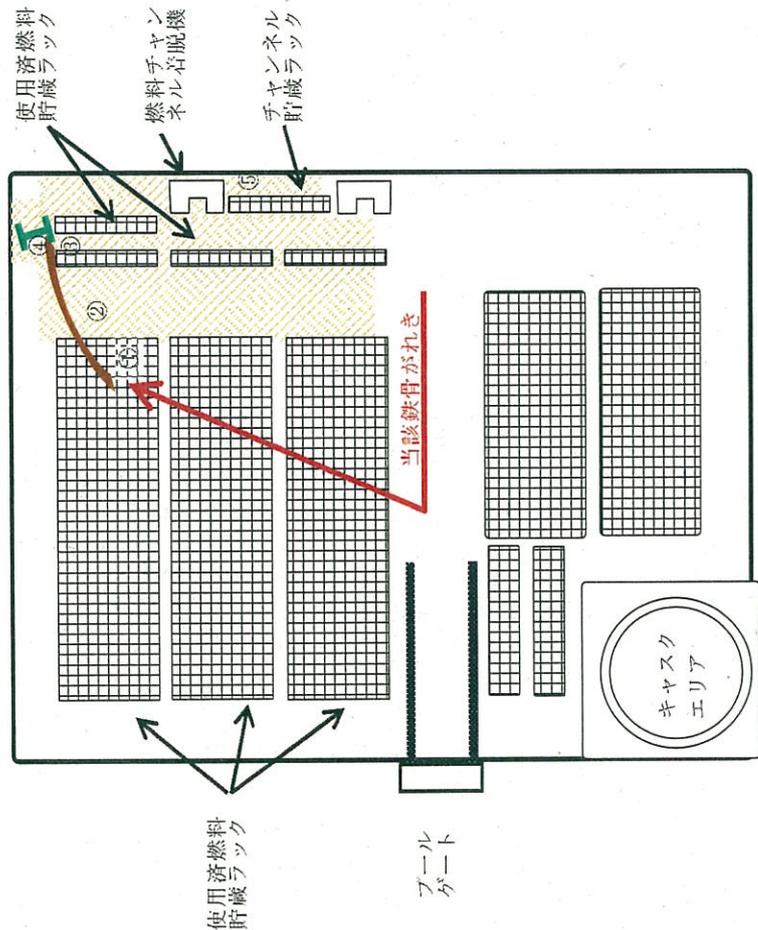
図一2 水中カメラによる調査範囲と当該鉄骨がれき位置

水中カメラにより使用済燃料プール内を調査した結果、以下のことを確認したとしている。

- ① 落下したと推定される鉄骨がれきの状態
- ② 当該鉄骨がれきは使用済燃料貯蔵ラックには接触しておらず、その下端の下には使用済燃料は貯蔵されていないこと
- ③ 近傍の使用済燃料プールライナに損傷がないこと

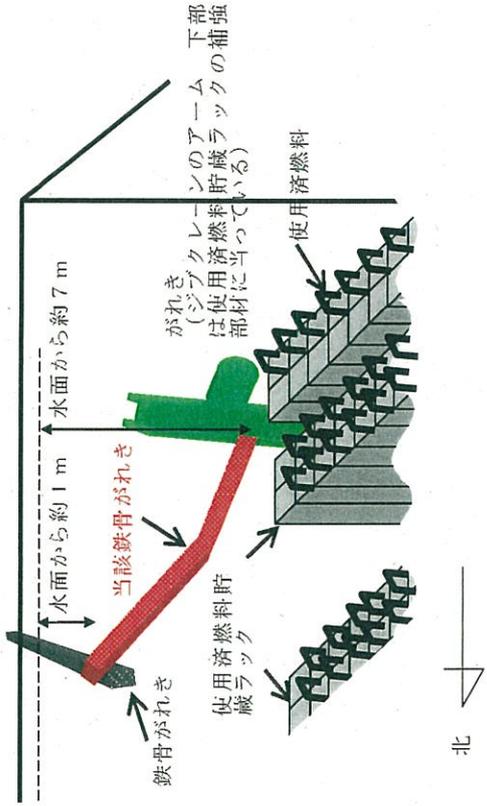
図一3 当該鉄骨がれきの状態

- ① 落下したと推定される鉄骨がれきの状態
- ② 当該鉄骨がれきは使用済燃料貯蔵ラックには接触しておらず、その下端の下には使用済燃料は貯蔵されていないこと
- ③ 近傍の使用済燃料プールライナに損傷がないこと

以上の結果から、当該鉄骨がれきは、使用済燃料、使用済燃料貯蔵ラック及び使用済燃料プールライナに接触しておらず、また、雰囲気線量、放射線量やプール水位に変化は認められないことから、使用済燃料、使用済燃料貯蔵ラック及び使用済燃料プールの健全性に係る影響は確認されないとする東京電力の報告は、適切なものと評価する。
