第 115 回「地域の会」定例会資料 [前回 12/5 以降の動き]

柏崎刈羽原子力発電所 5号機の
燃料集合体ウォータ・ロッドの曲がりについて（続報）

柏崎刈羽原子力発電所 5号機 燃料集合体ウォータ・ロッドの曲がり事象に関する燃料集合体点検状況について

柏崎刈羽原子力発電所 5号機における
「原子炉施設故障等報告書」の提出等について

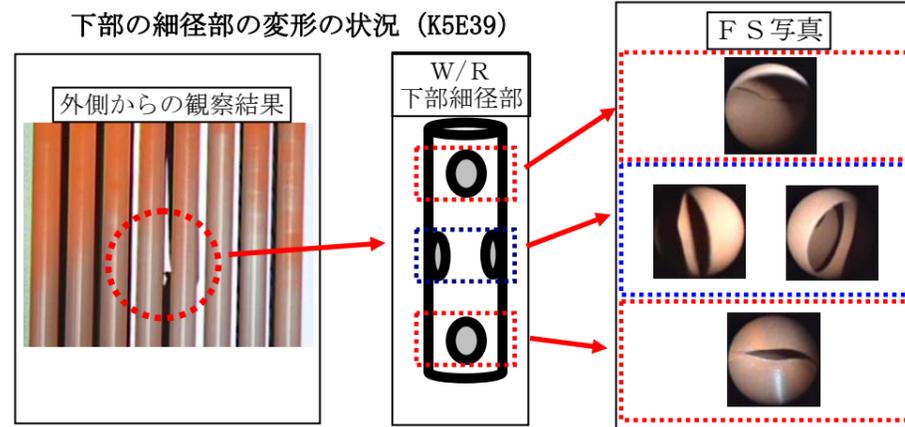
- 比較的強度が低い通水孔付近に変形を確認した。
- 一部の通水孔は変形により孔が狭まっているが、全体として閉塞はしていない。

- ①本来は真円状のウォータ・ロッド下部の通水孔が押し潰されたように変形している（上方向からの力によって変形が生じたものと評価）。しかしながら、ウォータ・ロッド内を流れる冷却材の流路は確保されており、機能は維持されていたものと考えられる。
- ②ウォータ・ロッドの上下端には、伸びを吸収する余裕がまだ残っている。従って、ウォータ・ロッド自体が設計想定以上に照射伸びを起し、その結果、曲がりが発生したとは考えがたい。
- ③ファイバースコープで観察した範囲内でスペーサの内部に破損は確認されておらず、その位置も所定の状態に保持されていた。

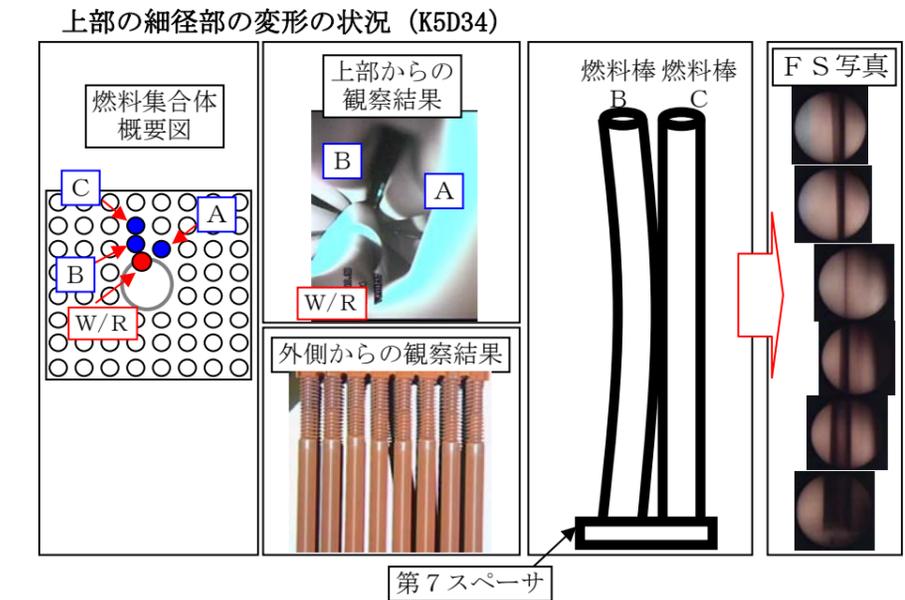
- ウォータ・ロッドが、燃料棒A、及び燃料棒Bに近接する方向に曲がっている。
- 燃料棒Bがウォータ・ロッドに押されて曲がり、隣接する燃料棒Cに接触している。燃料棒の曲がっている部位はプレナム領域（ガス溜め）であり、ペレットは装填されていない。
- 燃料棒Aと燃料棒Cには曲がり認められない。

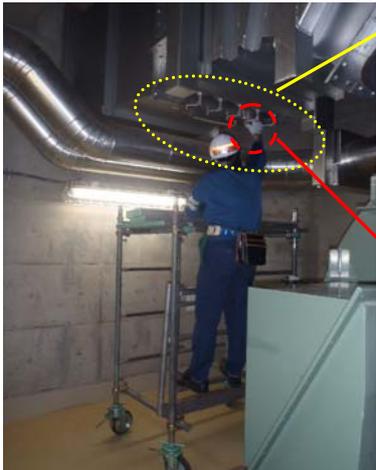
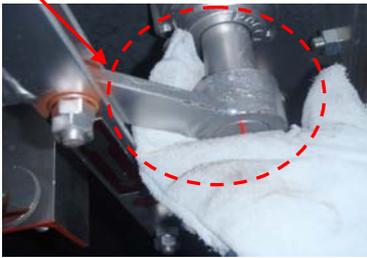
<p>指をはさみ負傷</p> </div> <p>* グラビティーダンパ 空調機の出口側に設置されている空気の逆流を防止するための仕切り板状の弁。空調機運転時は開いており、空調機が停止すると閉じる。</p>	
安全上の重要度／損傷の程度	<p><安全上の重要度></p> <p>安全上重要な機器等 / その他設備</p>	<p><損傷の程度></p> <p><input type="checkbox"/> 法令報告要 <input checked="" type="checkbox"/> 法令報告不要 <input type="checkbox"/> 調査・検討中</p>
対応状況	<p>病院における診察の結果、右手環指挫滅創および右手小指挫創と診断され、縫合処置（両指ともに 4 針縫合）を受けました。</p> <p>今後、今回の事例について関係者へ注意喚起を図り、同様の事象が発生しないように努めてまいります。</p>

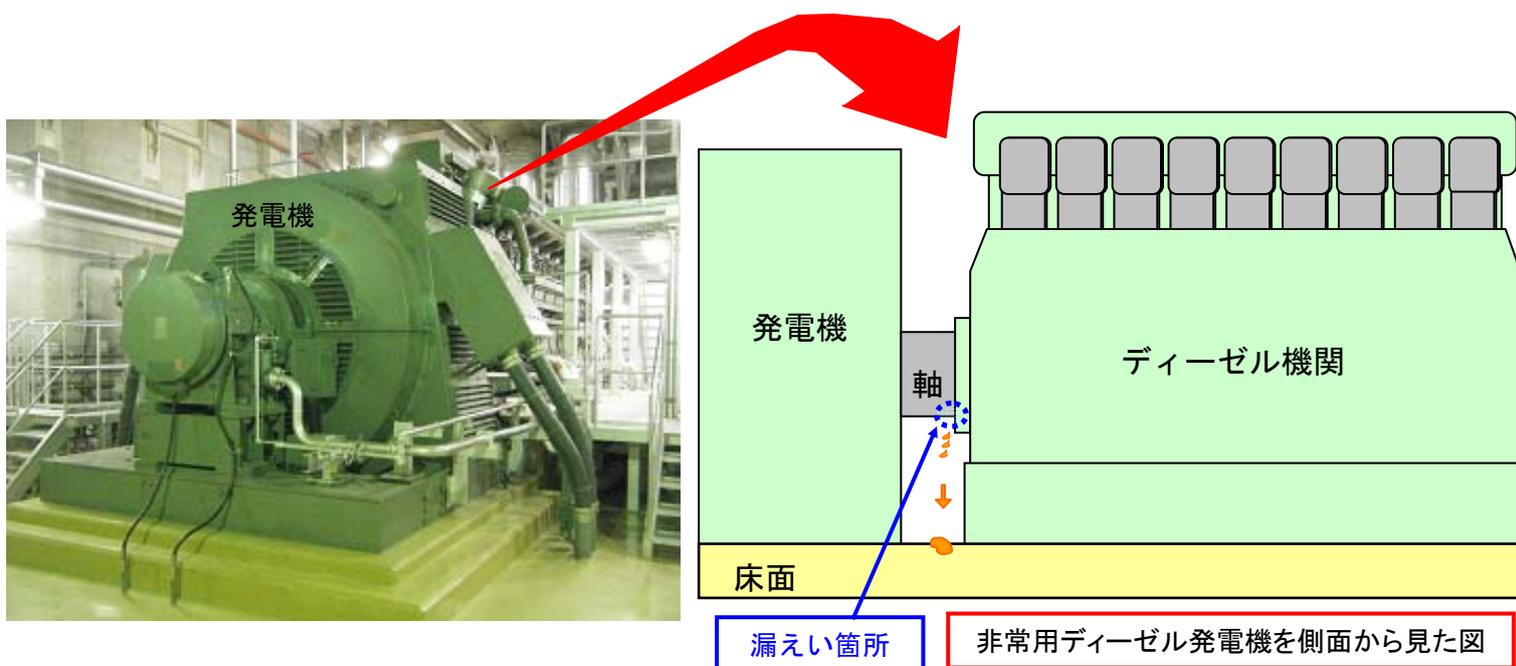
非常用ディーゼル発電機（A）油漏えい状況図

場所	2号機	
件名	原子炉建屋(非管理区域)における油漏れについて	
不適合の概要	<p>(事象の発生状況)</p> <p>平成 24 年 12 月 14 日午後 3 時 20 分頃、2号機原子炉建屋地下 1 階の非常用ディーゼル発電機*¹ (A) 室 (非管理区域) において、非常用ディーゼル発電機 (A) の定例試験中に、当社社員が床面に油溜まりを確認しました。このため消防本部へ連絡し、現場を確認していただきました。</p> <p>その後、当該発電機を調査したところ、非常用ディーゼル発電機機関軸封部*²付近に油滴が付着していることを確認しました。</p> <p>なお、床面に漏れた油は約 180 ミリリットルで、拭き取りによる清掃を実施しました。</p> <p>(安全性、外部への影響)</p> <p>2号機は現在停止中のため、3台設置されている非常用ディーゼル発電機のうち、油漏れを確認した発電機を除く残りの2台が待機中であることから、安全性の問題はありません。</p> <p>漏れた油には放射性物質は含まれておらず、本事象による外部への放射能の影響はありません。</p> <p>* 1 : 非常用ディーゼル発電機 外部電源喪失時に電源を供給するためのディーゼルエンジン駆動の非常用発電機。 ディーゼル発電機は3台設置されている。</p> <p>* 2 : 軸封部 ディーゼル機関内部の回転軸の潤滑油がディーゼル機関の外に出ないようにするために設けられている部分</p>	
安全上の重要度／損傷の程度	<p><安全上の重要度></p> <p>安全上重要な機器等 / その他設備</p>	<p><損傷の程度></p> <p><input type="checkbox"/> 法令報告要</p> <p><input checked="" type="checkbox"/> 法令報告不要</p> <p><input type="checkbox"/> 調査・検討中</p>
対応状況	<p>非常用ディーゼル発電機 (A) の定例試験については中止しており、今後、当該発電機については、油の漏れた原因調査のために分解点検を行うとともに、再発防止対策について検討してまいります。</p>

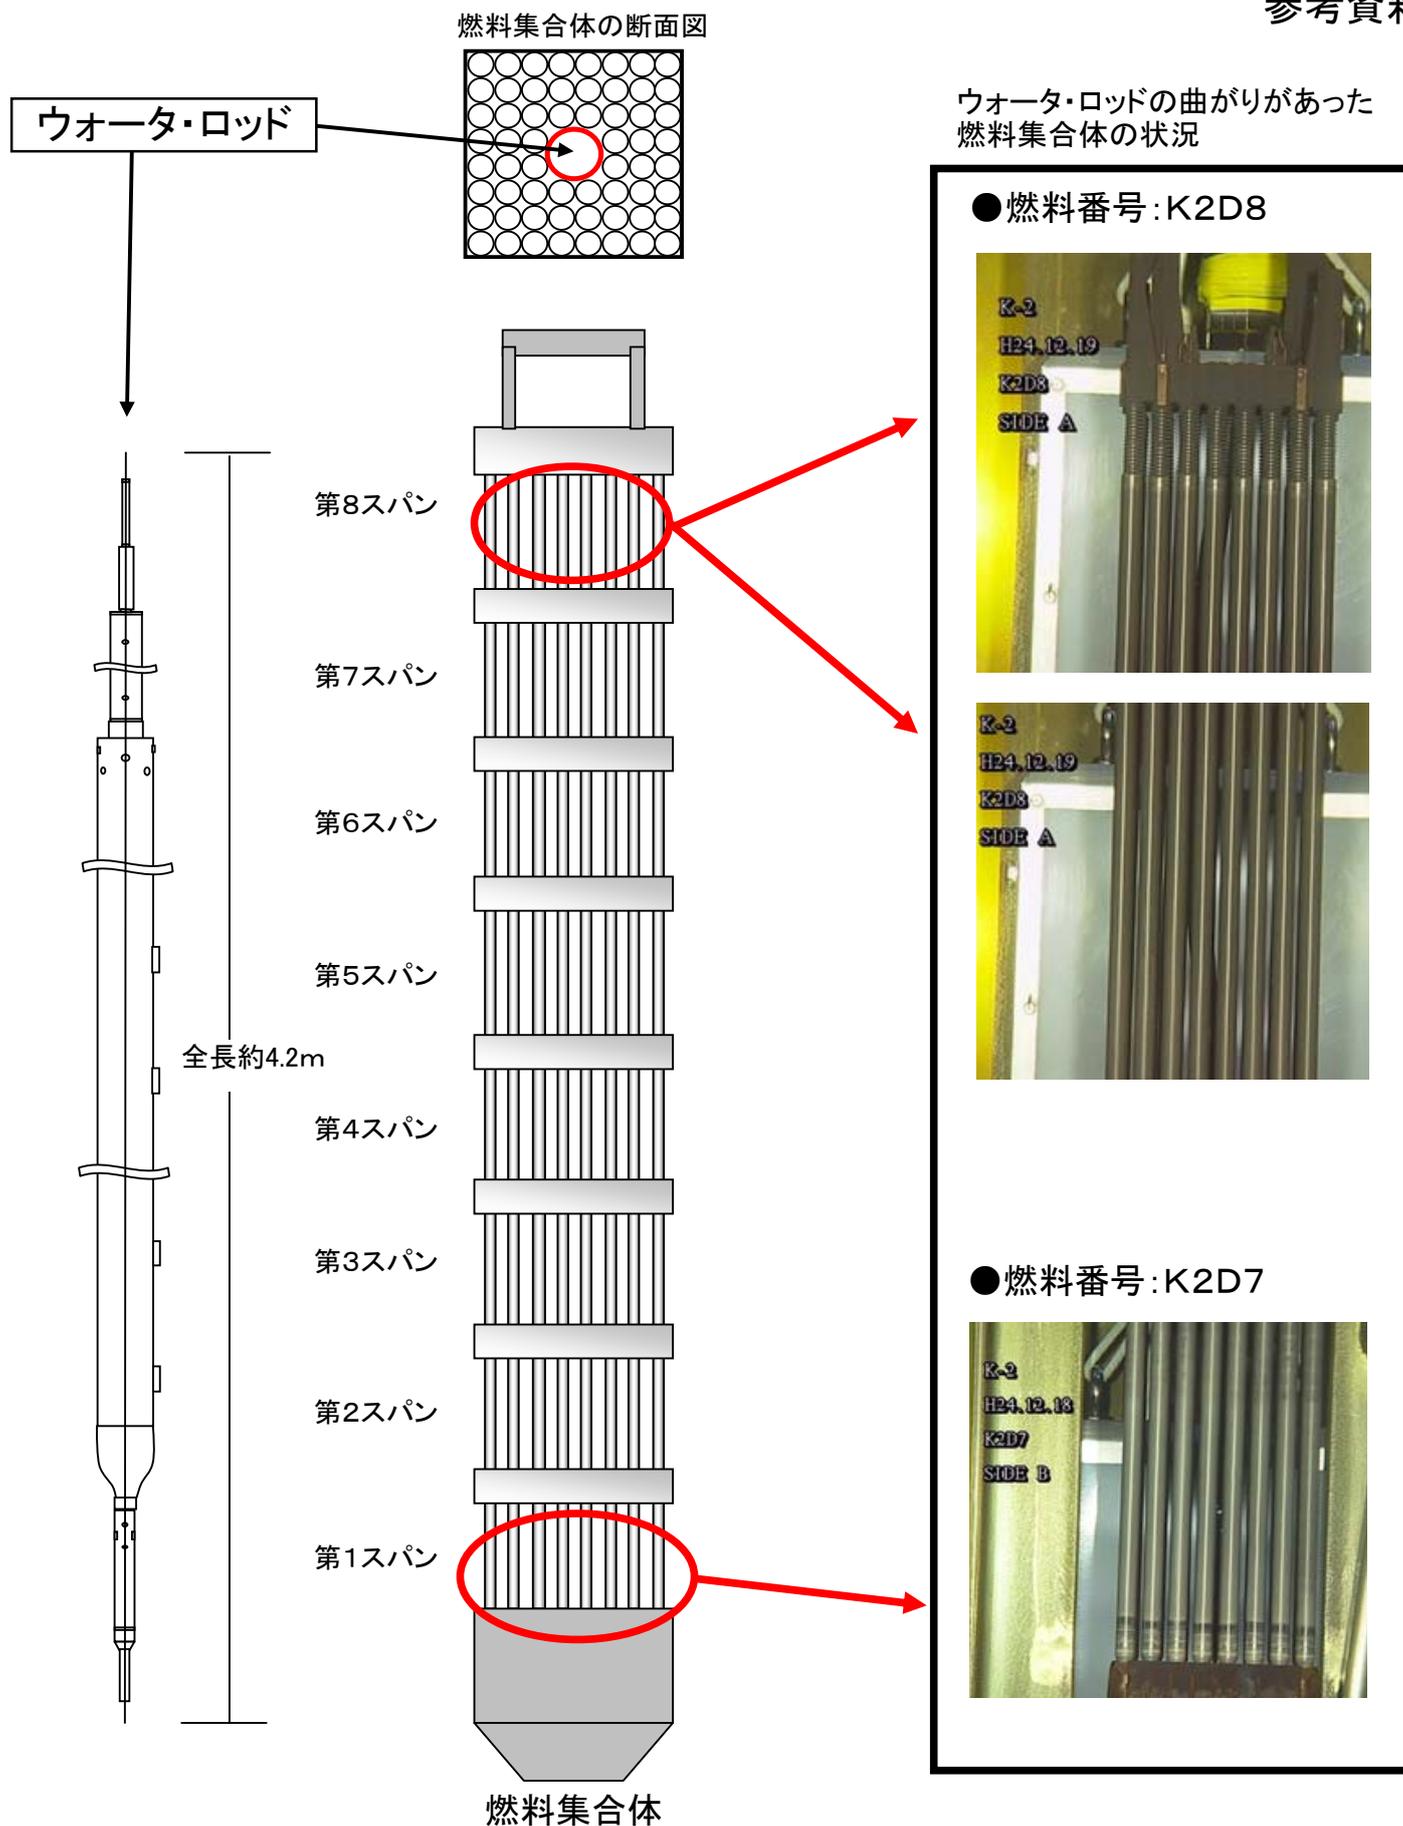
柏崎刈羽原子力発電所2号機 燃料集合体ウォーター・ロッドの曲がり 概略図

また、当社は、平成 24 年 11 月 28 日に原子力規制委員会から受領した指示文書*に基づき、他号機についても順次点検をしておりますが、これまでに 2 号機の燃料集合体 31 体について点検を行った結果、2 体の使用済燃料集合体のウォータ・ロッドの一部に 1.5 cm 程度の曲がり確認されましたので、あわせてお知らせいたします（参考資料参照）。

これらの燃料集合体については、5号機と同様、いずれも新燃料として原子炉内に装荷する前に、水中でチャンネルボックスを取り付けたものであり、これらの曲がりの原因については、これまでの推定（チャンネルボックスの取り付け時に過大荷重をかけたことによりウォータ・ロッドが曲がったこと）と同様であると考えております。

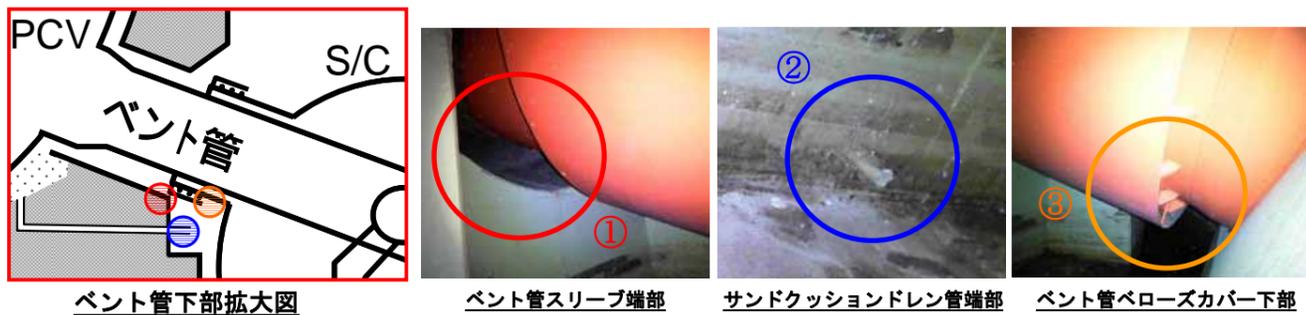
図3：2号機ベント管下部周辺調査結果(12/11)

プラント状態の早期把握及び研究開発プロジェクトへの反映を目的に先行調査を実施する。2号機ベント管下部周辺(ベント管全8本)について、4足歩行ロボットを用いて調査を実施中。12/11の1本目の調査の結果、漏水は確認できなかった(図3参照)。12/12から2本目の調査を開始したが、ロボットの不具合が続いたことから調査を中断し、今後の対応等について現在検討中。

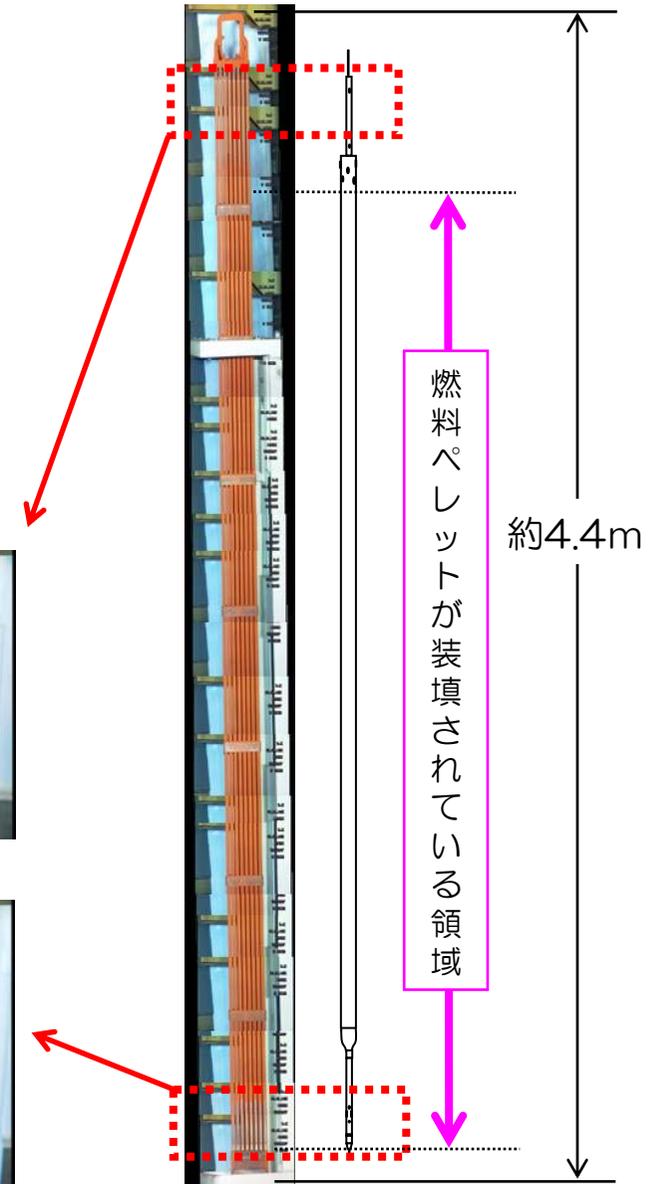
- 平成24年10月16日に5号機の使用済燃料2体のウォータ・ロッドの上部及び下部の細径部に曲がりを確認。
- その後の調査を通じて、5号機の18体（上記の2体を含む）、2号機の2体の使用済燃料に同様な曲がりを確認。なお、これらの燃料集合体に原子炉内での使用期間中（平成6年～平成15年）の放射性物質の漏えいはなし。

曲がりのある状態
(燃料集合体番号
K5D34の例)

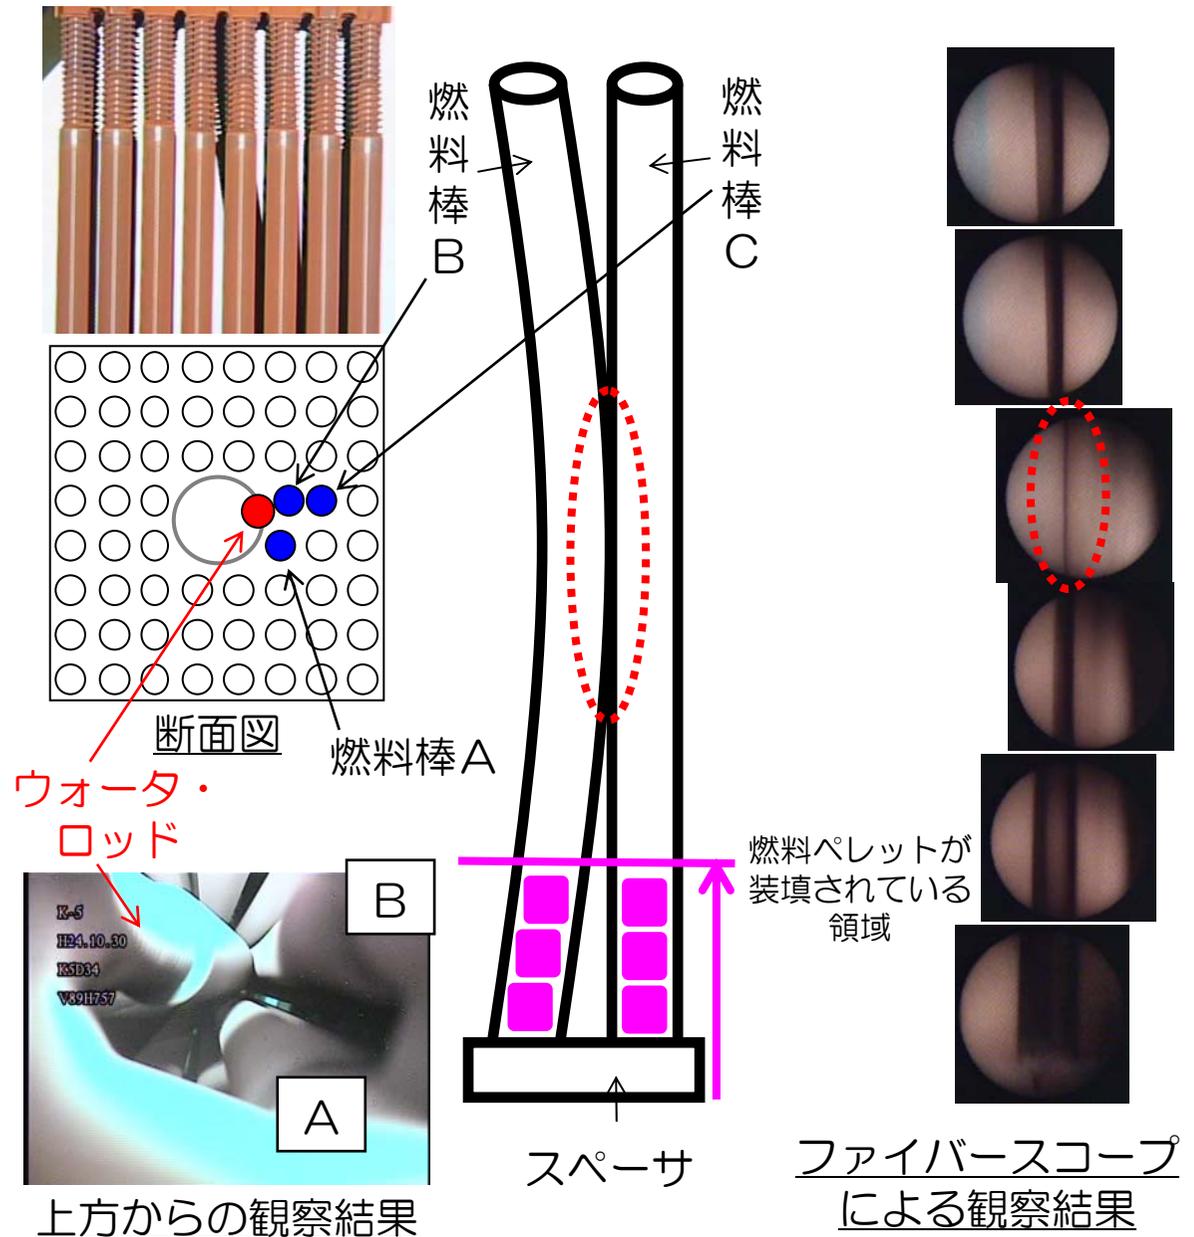
- 曲がり大きい代表的な燃料集合体2体について、ファイバースコープを用いて詳細な観察を実施。
- 上部の細径部に大きな曲がりを確認したK5D34において、ウォータ・ロッドが隣接する燃料棒Bと接触し、この燃料棒を押し曲げた結果、更に別の燃料棒Cへの接触を引き起こしていることを確認。燃料棒同士が接触している部位は、燃料棒上部のガス溜めに当たり、燃料ペレットは装填されていない領域。
- 観察結果全般として、ウォータ・ロッドの曲がりが外力に起因することを示唆。

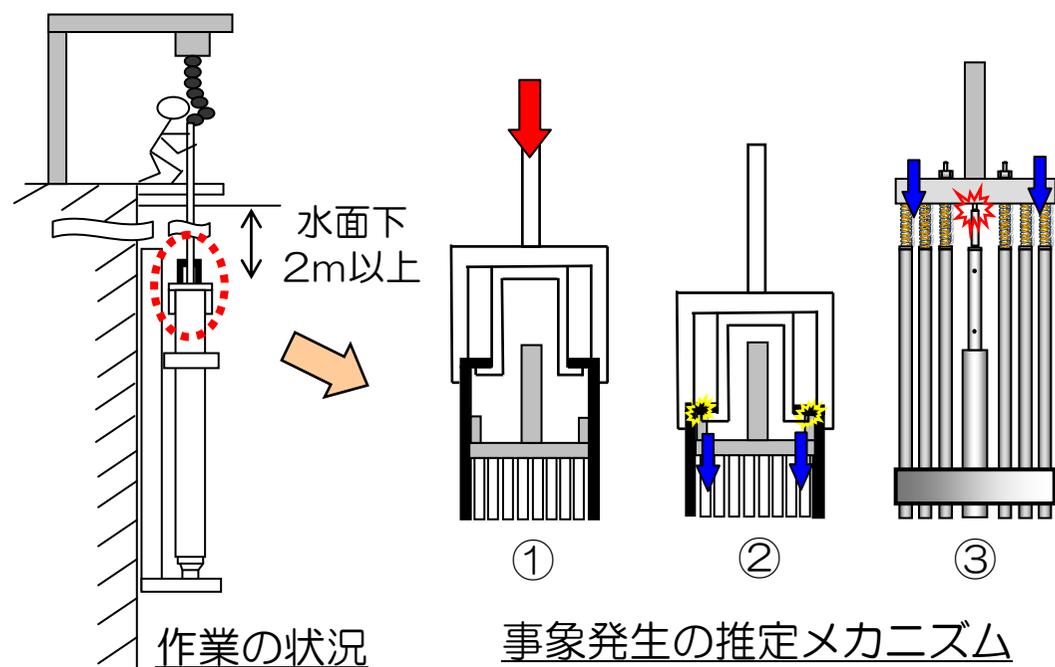
- 当該燃料集合体にチャンネル・ボックスの装着作業を行った当時、水中作業時には、フィンガスプリング部を通過させるためにチャンネルボックスを一旦引き上げ、落とし込む等の作業方法を行っていた。
- このような作業方法は、当社がフィンガスプリング付きの燃料タイプを導入して以来行ってきたもの。導入当初の燃料設計に対しては問題のない作業方法であったものの、現在の燃料設計に対しては部材の破損を生じる恐れがあると認識。平成10年に作業方法の見直しを行った結果、現在、この作業方法は実施していない。

- ①フィンガスプリング部を通過させるために、勢いをつけてチャンネル・ボックスを装着。
- ②チャンネル・ボックスが燃料集合体の上部タイ・プレートに衝突。上部タイ・プレートが下方に押し込まれる。
- ③上部タイ・プレートが燃料集合体内部のウォータ・ロッドの上部に衝突。曲がりが発生。

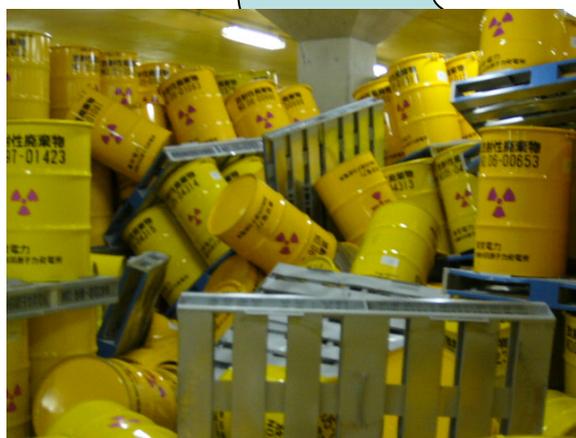
中越沖地震によりドラム缶転倒
