第 1 2 3 回「地域の会」定例会資料〔前回 8/7 以降の動き〕

- ・ 8 月 1 2 日 6 号機 タービン建屋 1 階非常用電気品室の電源盤の不具合について (P. 2)
- ・ 8 月 2 7 日 1 号機 原子炉建屋（管理区域）残留熱除去系配管スペース室内における放射性物質による汚染について (P. 6)
- ・ 8 月 2 9 日 6 号機 原子炉建屋東側（屋外）におけるけが人の発生について (P. 9)

- ・ 8 月 2 6 日 「汚染水・タンク対策本部」の設置について (P. 17)
- ・ 8 月 2 6 日 汚染水タンクからの漏えいに関するリスク低減対策について (P. 20)
- ・ 8 月 2 9 日 福島第一原子力発電所 1～4 号機の廃止措置等に向けた中長期ロードマップ進捗状況（概要版）（別紙）
- ・ 9 月 1 日 平成 25 年 8 月 31 日福島第一原子力発電所構内タンク群で確認した高線量（最大 1800mSv/h）について (P. 30)

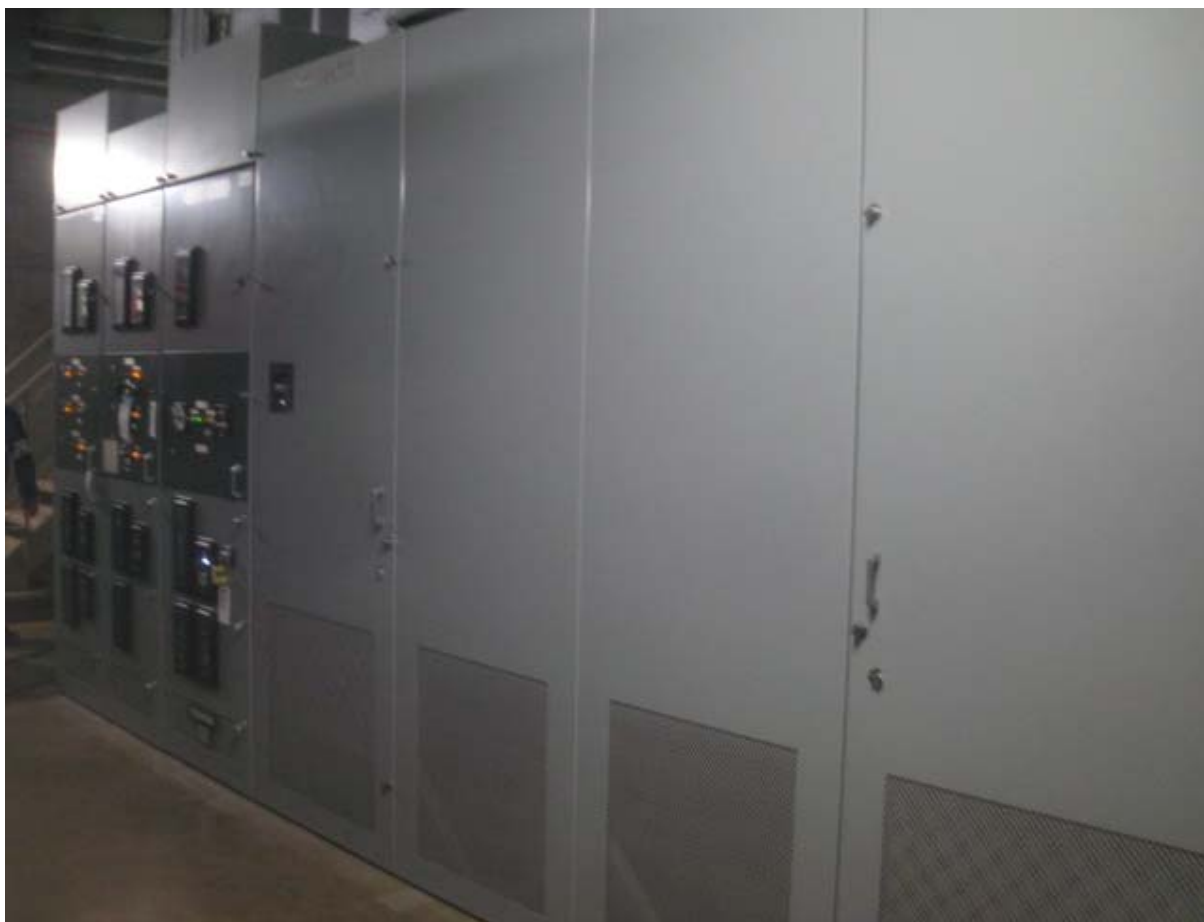
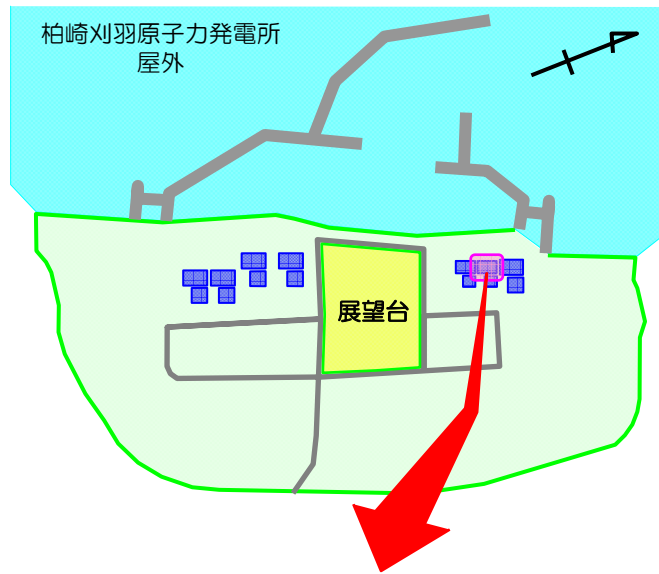
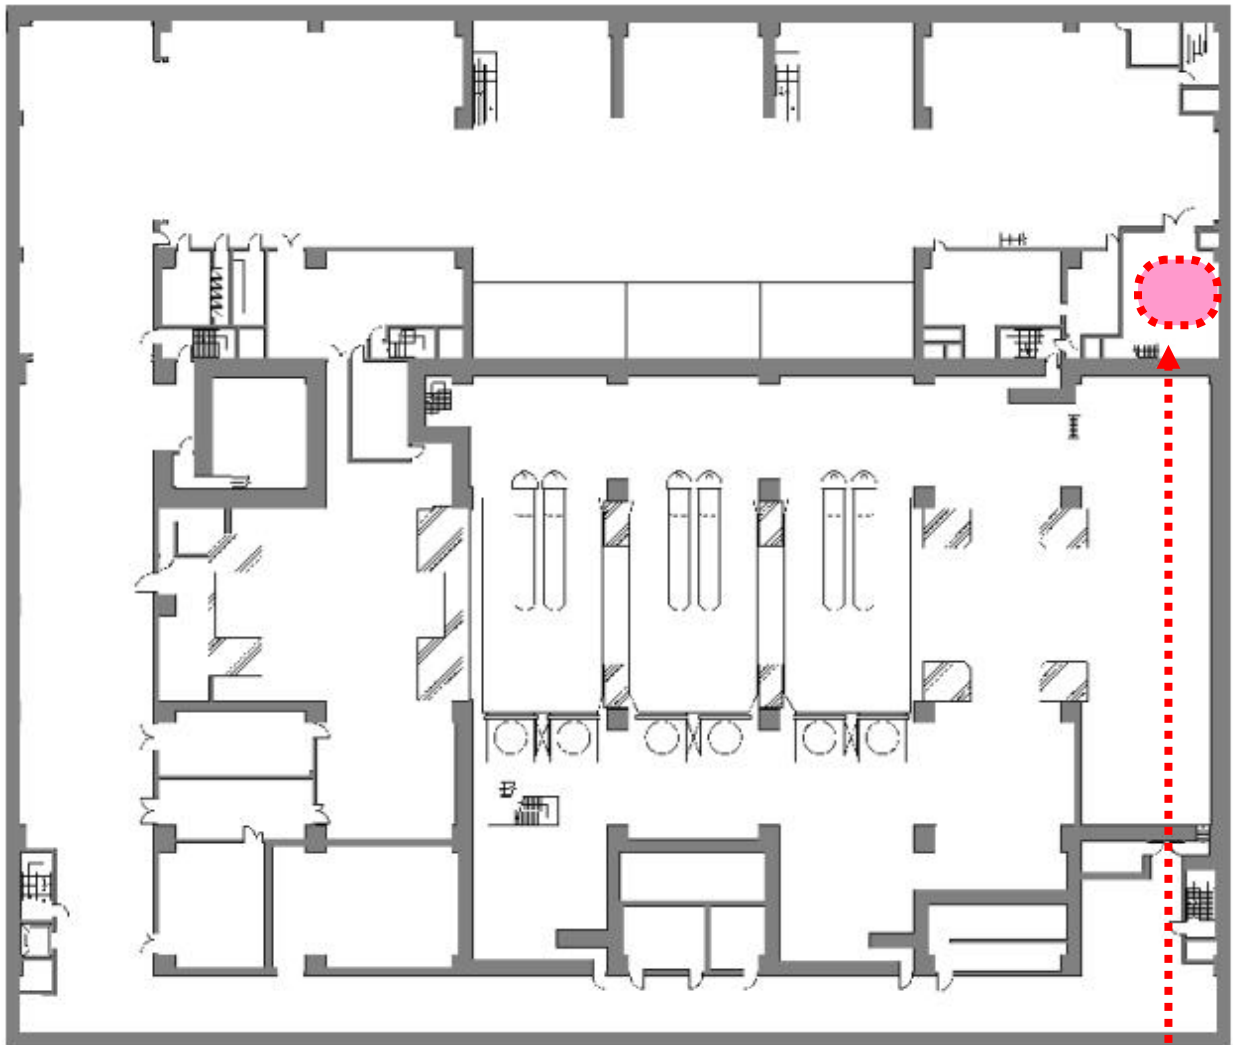
6号機タービン建屋1階非常用電気品室の電源盤

場所	6号機	
件名	タービン建屋1階非常用電気品室の電源盤の不具合について	
不適合の概要	<p>(発生状況) 平成25年8月11日午後5時23分頃、定期検査中の6号機タービン建屋1階(非管理区域)非常用電気品室において、電源切替作業のために停止していた海水熱交換器エリアの480V電源盤について、作業終了に伴い電源盤の復旧作業を行ったところ、当該電源盤の遮断器が動作しないことを確認しました。当該電源盤は、原子炉補機冷却系*の電動弁等に電源供給を行っており、これにより非常用ディーゼル発電機1台の冷却システムが使用できない状態となっております。</p> <p>(安全性、外部への影響) 今回の不具合は作業のために隔離中のシステムで発生したもので、6号機では、他の2系統の非常用ディーゼル発電機が待機状態であり、保安規定上の問題はありません。 本事象による外部への放射能の影響はありません。</p> <p>* 原子炉補機冷却系 主に原子炉建屋内にある補機(ポンプ軸受、熱交換器等)の冷却のため、海水系と熱交換した冷却水(純水)を循環させる装置。</p>	
安全上の重要度/損傷の程度	<安全上の重要度> 安全上重要な機器等 / その他設備	<損傷の程度> <input type="checkbox"/> 法令報告要 <input type="checkbox"/> 法令報告不要 <input checked="" type="checkbox"/> 調査・検討中
対応状況	今後、当該電源盤の遮断器が動作しなくなった原因について調査を実施してまいります。

②	平成25年 8月12日	6号機	タービン建屋1階非常用電気品室の電源盤の不具合について（区分Ⅲ）	<p>（発生状況） 平成25年8月11日午後5時23分頃、定期検査中の6号機タービン建屋1階非常用電気品室（非管理区域）において、電源切替作業のために停止していた海水熱交換器エリアの480V電源盤について、作業終了に伴い電源盤の復旧作業を行ったところ、当該電源盤内の遮断器1台が動作しないことを確認しました。当該遮断器は、非常用ディーゼル発電機の冷却等を行う原子炉補機冷却系の電動弁等に電源供給を行っております。</p> <p>（安全性、外部への影響） 今回の不具合は作業のために隔離中の系統で発生したもので、6号機では、他の2系統の非常用ディーゼル発電機が待機状態であり、保安規定上の問題はありません。本不具合による外部への放射能の影響はありません。</p> <p>（対応状況） 本件について原因調査を進めた結果、当該遮断器にある電気回路に不具合があるものと推定しました。そのため、8月13日に、当該遮断器を予備の遮断器と交換し、正常に動作することを確認しました。これに伴い、非常用ディーゼル発電機1台が待機状態に復旧しました。 不具合のあった遮断器については、社外の工場にて詳細調査を行い、引き続き原因調査を進めてまいります。</p>

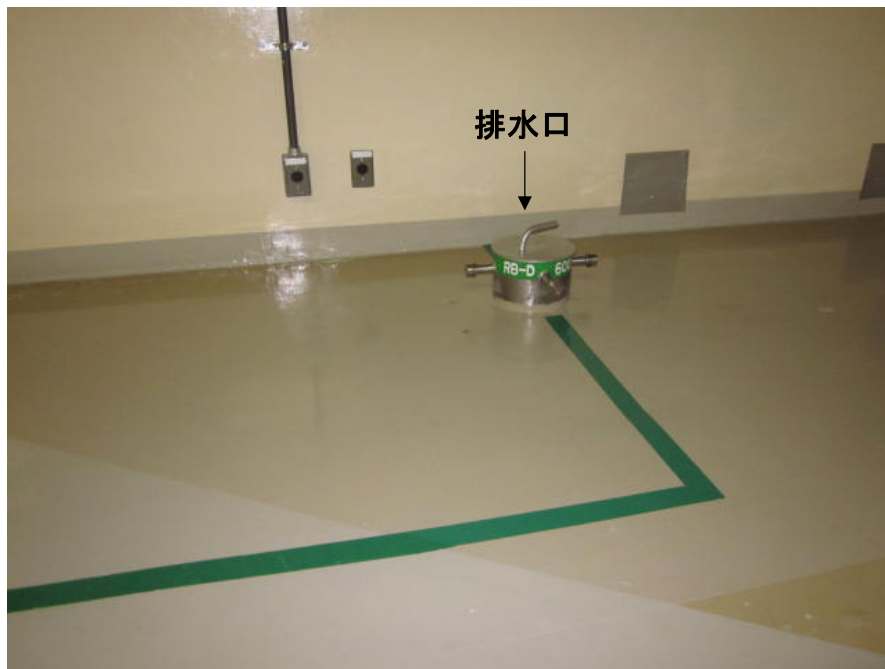
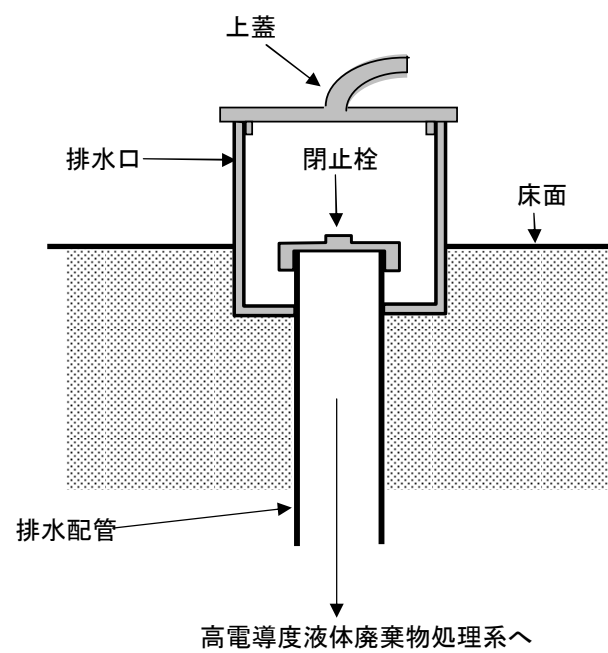
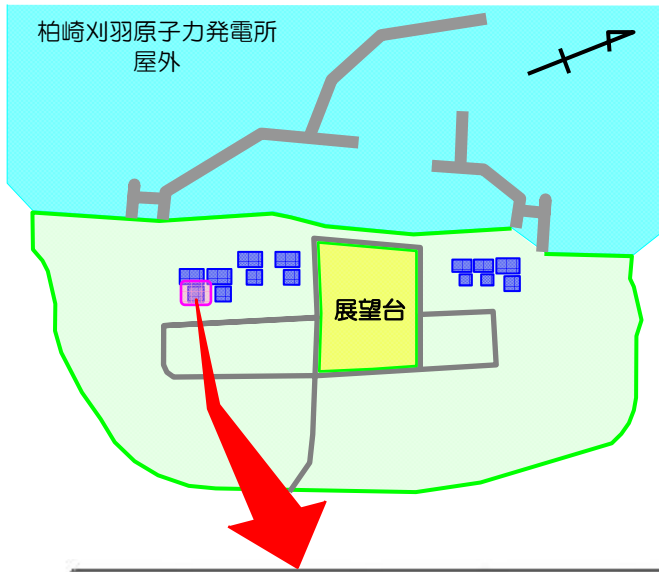
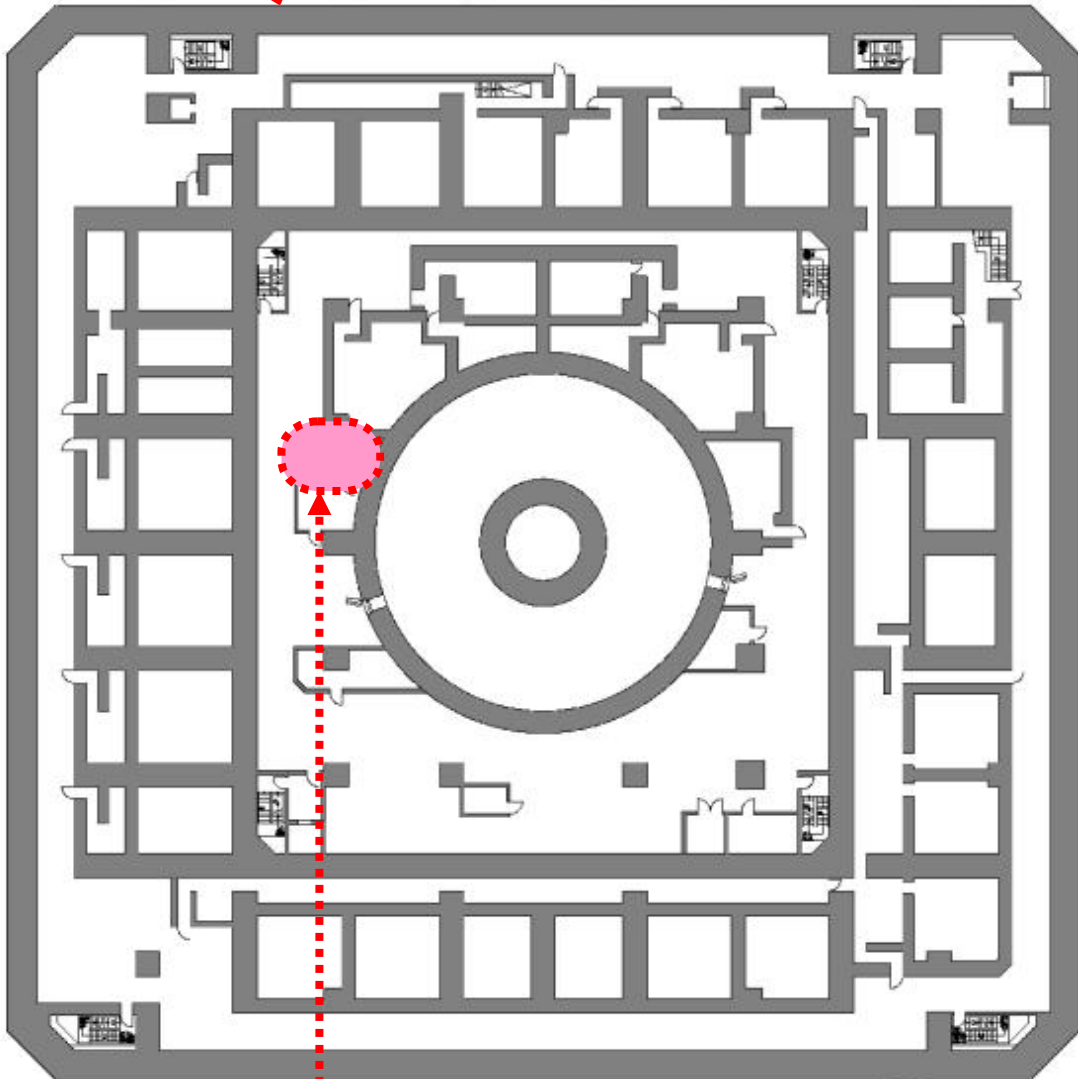
1号機 原子炉建屋(管理区域)残留熱除去系配管スペース室内
における放射性物質による汚染の概要

号機	1号機													
件名	原子炉建屋（管理区域）残留熱除去系配管スペース室内における放射性物質による汚染について													
不適合の概要	<p>（発生状況） 定期検査中の1号機において、原子炉建屋地下4階（管理区域）残留熱除去系配管スペース室*¹内の排水口の通水確認作業のため、排水口内の逆流防止用の閉止栓を取り外したところ、排水口から粉塵の吹き上げが確認されました。 このため排水口および床面等の汚染確認を実施したところ、当該配管スペース室の機器および床面から、社内で定める基準値*²（4ベクレル/cm²）を超える汚染（最大約20ベクレル/cm²）を確認しました。</p> <p>（安全性、外部への影響） 室外の通路部に汚染は確認されておらず、放射性物質による汚染の拡大はなく、外部への放射能の影響はありません。 また、当該作業に従事した作業員への内部取り込みおよび計画外の被ばくはありませんでした。</p> <p>* 1 残留熱除去系配管スペース室 原子炉を停止した後に燃料の崩壊熱を除去し、非常時には原子炉に水を注水する系統である残留熱除去系の配管や弁等を設置している部屋。</p> <p>* 2 基準値 法令では、表面の汚染が4ベクレル/cm²を超えるまたは超えるおそれのあるところを管理区域に設定することになっており、当社では、表面汚染密度がこれよりも十分低いレベルから管理区域として設定し、管理している。今回、放射性物質による汚染を確認した同配管スペース室内は、社内の汚染区分としてB区域としていたところ、4ベクレル/cm²を超える汚染を確認したもの。 なお、社内基準値は以下のとおり。</p>

法令の区分	社内の汚染区分	表面汚染レベル	管理区域 (物の表面の汚染が4ベクレル/cm ² を超えるまたは超えるおそれのあるところ)	A区域	汚染のおそれのないエリア	B区域	汚染を4ベクレル/cm ² 未満としているエリア (今回汚染が確認されたエリア)	C区域	汚染を40ベクレル/cm ² 未満としているエリア	D区域	汚染が40ベクレル/cm ² 以上のエリア
法令の区分	社内の汚染区分	表面汚染レベル												
管理区域 (物の表面の汚染が4ベクレル/cm ² を超えるまたは超えるおそれのあるところ)	A区域	汚染のおそれのないエリア												
	B区域	汚染を4ベクレル/cm ² 未満としているエリア (今回汚染が確認されたエリア)												
	C区域	汚染を40ベクレル/cm ² 未満としているエリア												
	D区域	汚染が40ベクレル/cm ² 以上のエリア												
安全上の重要度／損傷の程度	<p><安全上の重要度></p> <p>安全上重要な機器等 / その他設備</p>	<p><損傷の程度></p> <p><input type="checkbox"/> 法令報告要 <input checked="" type="checkbox"/> 法令報告不要 <input type="checkbox"/> 調査・検討中</p>												
対応状況	<p>同配管スペース室を社内の汚染区分「C区域」に設定し汚染拡大防止措置を実施するとともに、機器および床面で確認された放射性物質の拭き取り清掃を行いました。また、今後、再発防止対策について検討を行います。</p>

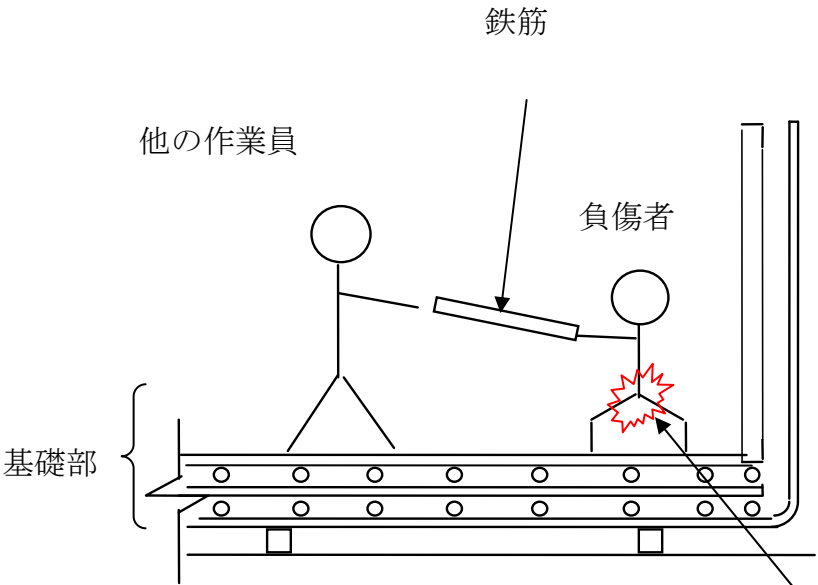
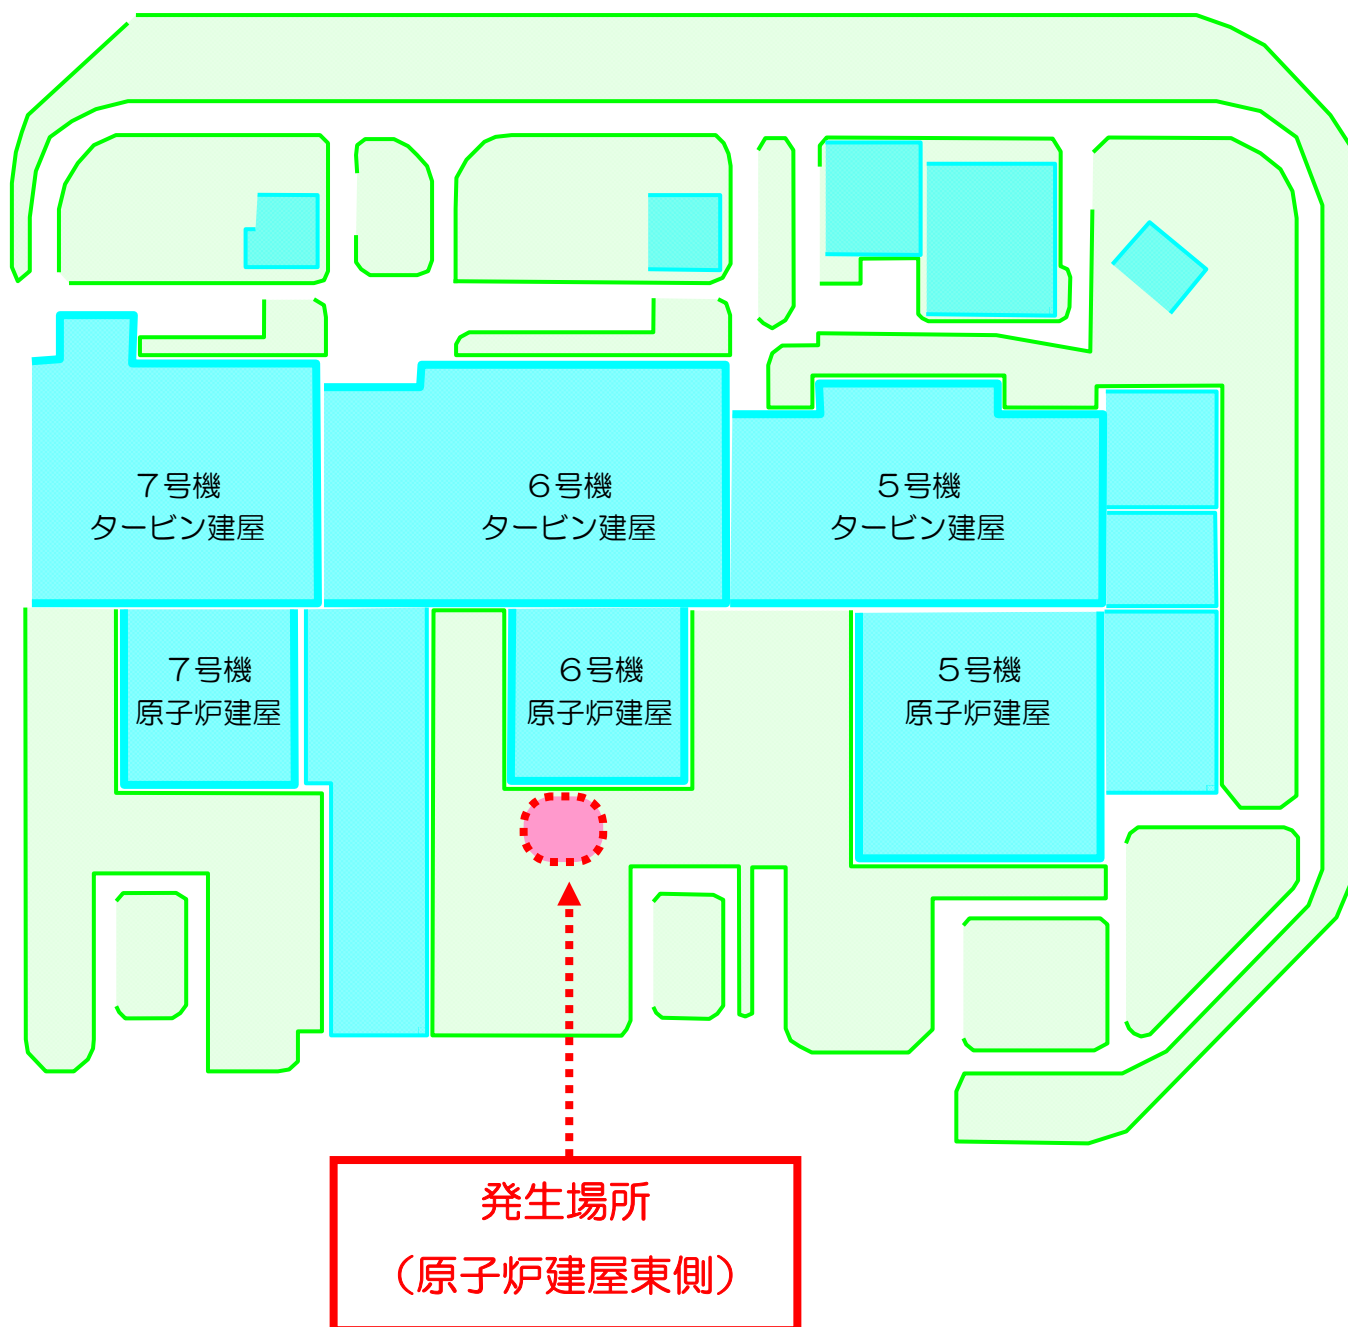
6号機 原子炉建屋東側（屋外）におけるけが人の発生について

場所	6号機	
件名	原子炉建屋東側（屋外）におけるけが人の発生について	
不適合の概要	<p>平成 25 年 8 月 28 日午前 9 時頃、6 号機の原子炉建屋東側（屋外）において、フィルタベント基礎の鉄筋組み立て作業に従事していた協力企業作業員が、鉄筋 1 本（長さ 1.4m、重さ約 13kg）の受け渡し時に、鉄筋をしゃがんだ姿勢で受け取り立ち上がったところ、腰に痛みを感じたため、業務車にて病院へ向かいました。</p>

<p>鉄筋</p> <p>他の作業員</p> <p>負傷者</p> <p>基礎部</p> <p>鉄筋をしゃがんだ姿勢で受け取り立ち上がろうとした際、腰痛が発生</p>	
安全上の重要度／損傷の程度	<p><安全上の重要度></p> <p>安全上重要な機器等 / その他設備</p>	<p><損傷の程度></p> <p><input type="checkbox"/> 法令報告要</p> <p><input checked="" type="checkbox"/> 法令報告不要</p> <p><input type="checkbox"/> 調査・検討中</p>
対応状況	<p>病院における診察の結果、腰部挫傷（ぎっくり腰）と診断されました。今回の事例を当社社員と協力企業社員に対して周知し、注意喚起いたします。</p>

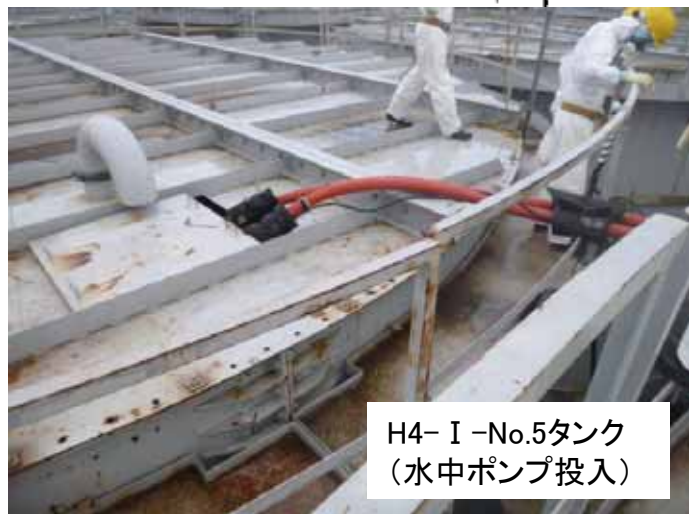
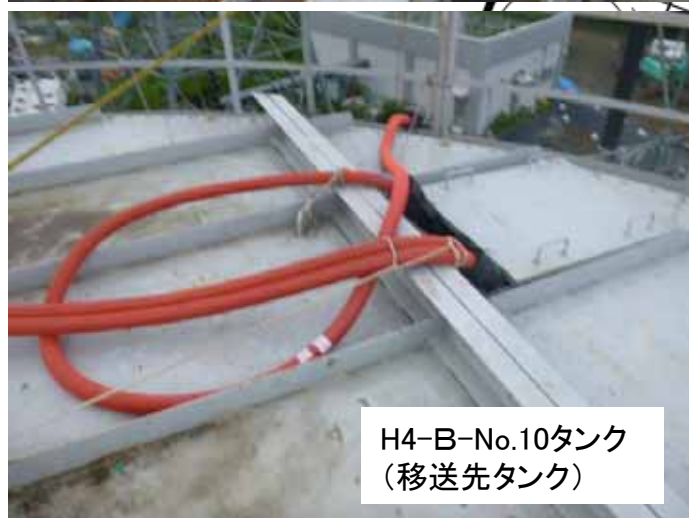
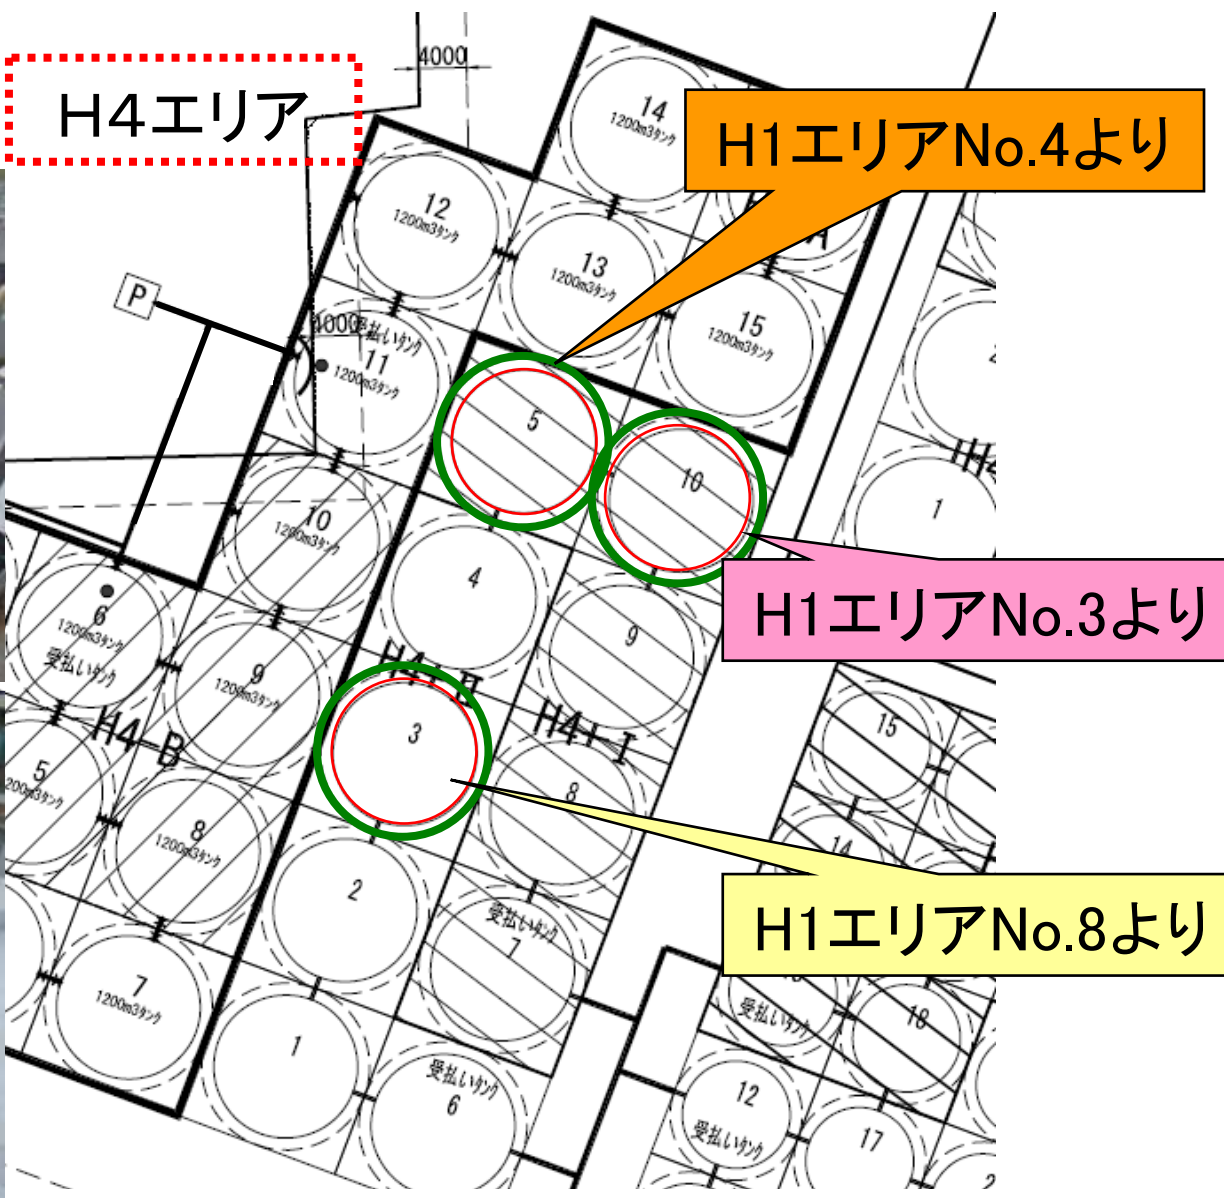
【対策1-②】H1エリアからH4エリアに移設したタンク位置

- H4-I-No.5タンク
の漏えいを8月19日
確認

- H4-I-No.5タンクの汚染水については8月21日に移送済み。同様の経歴を持つH4-I-No.10タンクは移送中(8月26日完了予定)、H4-II-No.3タンクは移送準備中

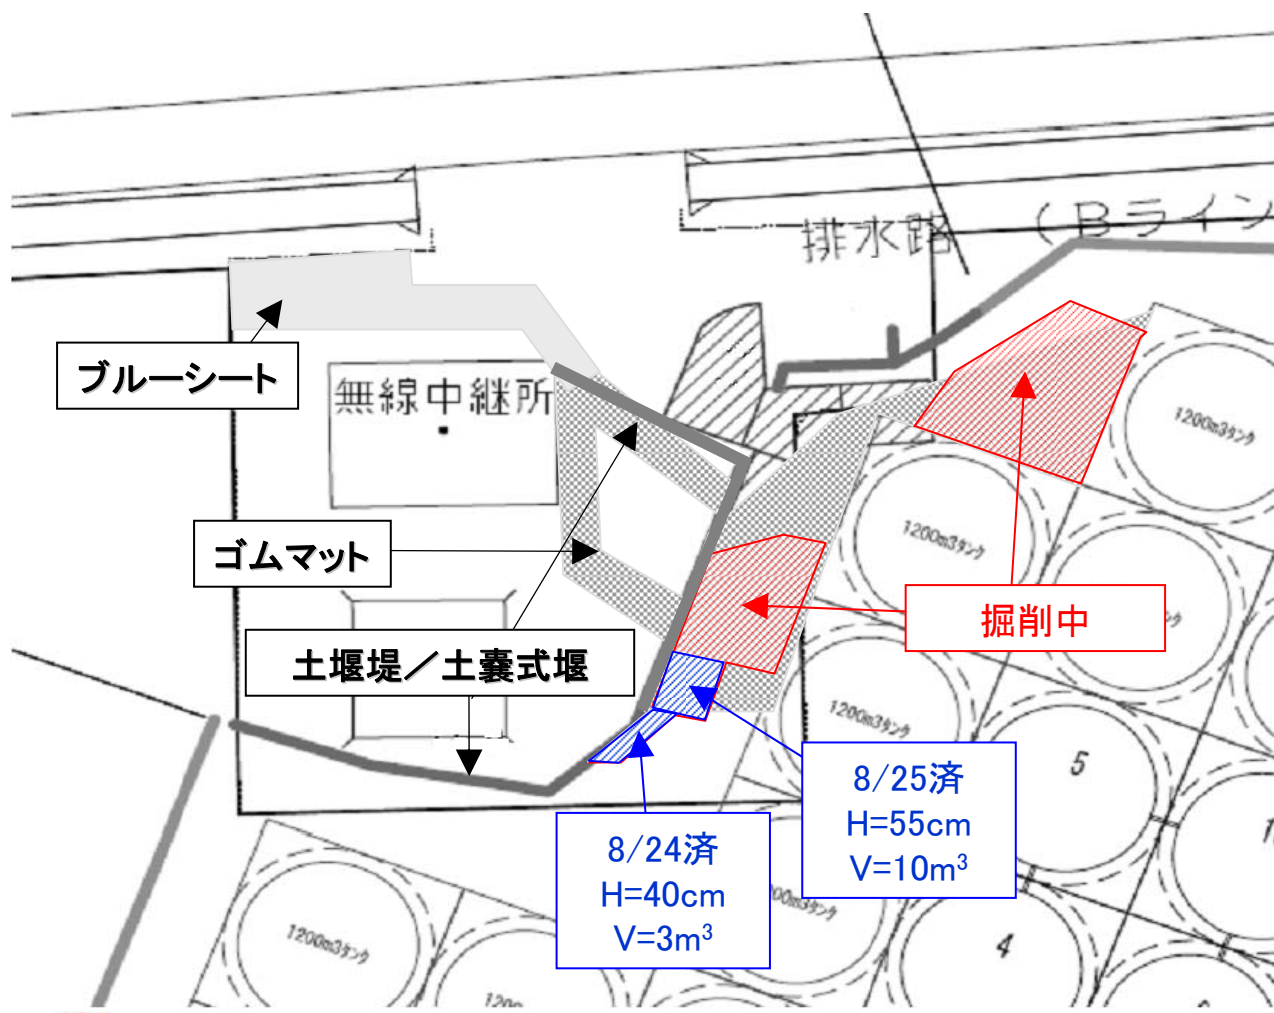
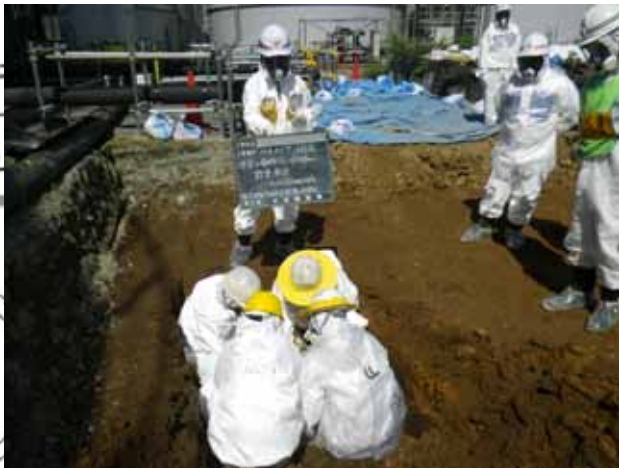
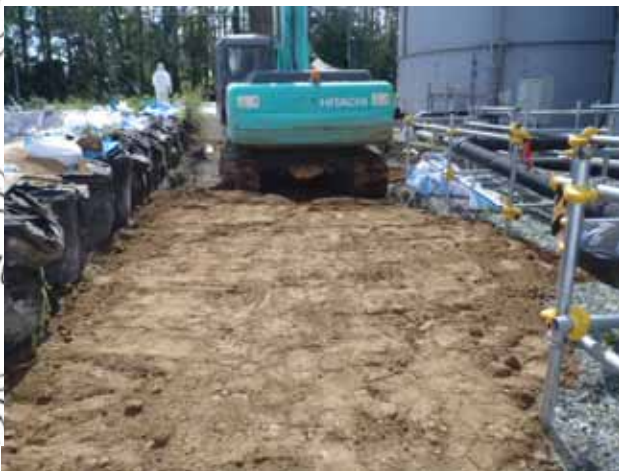
【対策1-③】汚染土壌の回収の実施状況について

- 土嚢式堰内の汚染土壌の除去を8月23日から開始
- 除去完了箇所については、深さ約40～50cmにて汚染が明瞭にみられないことを確認

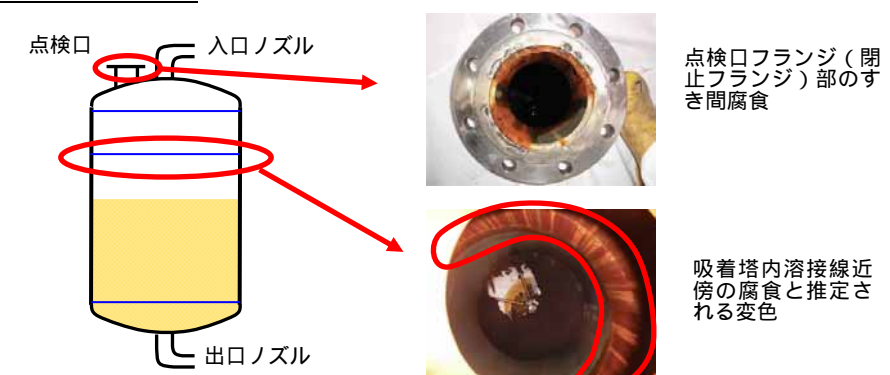
図1：多核種除去設備吸着塔6Aの状況

- 構内滞留水等に含まれる放射性物質濃度（トリチウムを除く）をより一層低く管理し、万一の漏えいリスクを低減するため、多核種除去設備を設置。放射性物質を含む水を用いたホット試験を順次開始し（A系：3/30～、B系：6/13～）、これまでに約21,000m³を処理（8/28時点）。
- A系について、汚染水の前処理（放射性物質を薬液処理により除去）に用いているタンク（バッチ処理タンク2A）から微量な漏えいが確認されたことから、A系を停止（6/15）。
- 停止期間中にA系統の吸着塔6Aの内部点検を行ったところ、腐食に起因すると推定される変色を確認（8/2）（図1参照）。吸着塔6A内部に腐食が確認されたことから、範囲を広げてA系統、B系統（8/8 計画停止）の水平展開調査を実施した結果、吸着塔6Aより下流の吸着塔溶接部等においても腐食を確認。今後、原因・再発防止策を検討するとともに、補修方法についても並行して検討する。
- これらの再発防止対策を実施した上で、C系9月中旬、A系10月中旬、B系11月以降を目処にホット試験を再開予定。

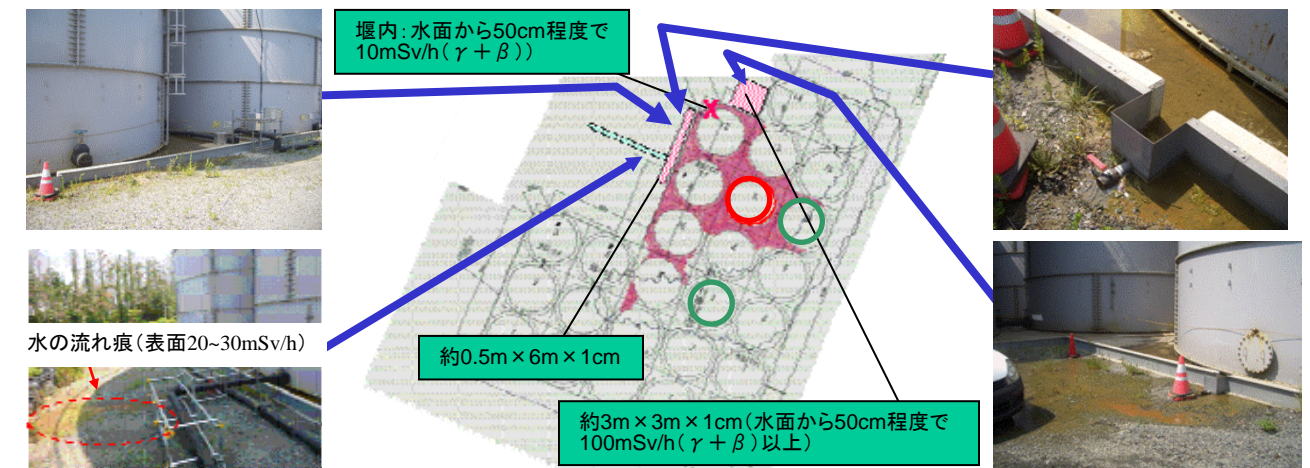
図 2 : H4 エリアタンクの漏えい状況

- 汚染水を貯留している H4 エリアのタンク堰内及び堰のドレン弁外側に水溜まりを確認 (8/19、図 2 参照)。同エリア内のボルト締め型 No. 5 タンク近傍の底部で水の広がりがあることから、当該タンクの水位を確認した結果、近隣のタンクと比べ約 3m (約 300 m^3 相当) 水位が低下しており、高濃度汚染水の漏えいを確認 (8/20)。

- 漏えいした No. 5 タンクからの水の移送を実施 (8/19~21)。
- 1~4 号機滞留水受け用のボルト締め型タンク 305 基について、総点検 (外観目視点検、線量測定による漏えいの有無調査) を実施 (8/22)。これにより、タンク底部付近に線量の高い箇所 (2ヶ所) を確認。これら 2ヶ所は乾燥しており、堰内外への流出は確認されていない。また、タンク内の水位も受入れ時と比較して変化なし。

- 漏えいした No. 5 タンクを含む 3 基のタンクが当初 H1 エリアに設置されており、その基礎において地盤沈下が起こったため撤去したものであることが判明 (8/24)。No. 5 タンク同様、一度設置した後に移設したタンクからの水の移送を実施。
- ボルト締め型タンク廻りの堰が汚染されていないことを確認 (8/22)。漏えいのあった H4 エリア外部の土壌には盛土及び遮水シートを追加設置 (8/20)。

- 8/20 以降、海洋へ通じる排水溝海側のモニタリングを強化。海洋への流出可能性を調査中。
- 講じる対策として下記の 5 点を経済産業大臣から指示。
 1. タンク及びその周辺の管理体制の強化 (排水弁の通常閉運用、タンク底部のコンクリートの補強、タンクへの水位計や漏えい検出装置及び集中監視システムの構築)。

- 排水弁の通常閉運用 (8/28~)
 - タンク底部のコンクリート打設等による補強の可能性を検討
 - タンクへの水位計設置 (3ヶ月を目途)、水位計設置までサーモを用いた水位確認
 2. パトロールの強化 (パトロール頻度を 1 日 2 回から当面の間 1 日 4 回へ、線量確認及びその記録について数値を含めた詳細な記述へ改善)

- パトロール頻度を 4 回/日に変更 (8/26~)
 - タンクごとに線量を測定し、パトロールチェックシートに記録するよう様式変更
 3. 溶接型タンクの増設とボルト締め型タンクのリプレースの加速化
 - 汚染水の発生状況に応じて、総合的なタンクの信頼性向上策のスケジュールを検討中
 4. 高濃度汚染水の処理の加速化 (ALPS を 9 月中旬より順次稼働) と汚染された土の回収による周辺の線量低減

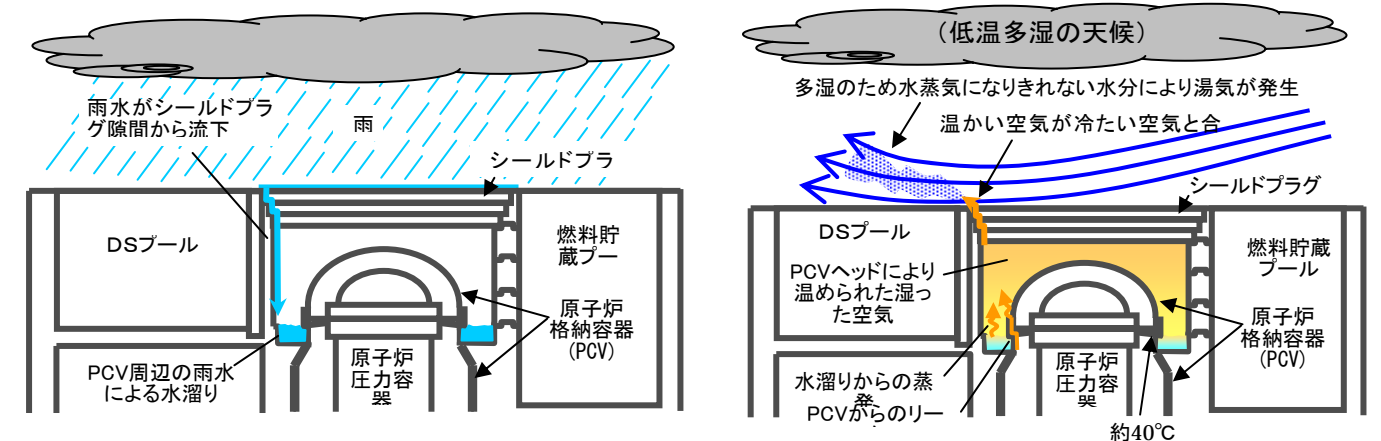
図6: 湯気発生メカニズム

- ・7/18、23、24、25に3号機原子炉建屋5階中央部近傍(機器貯蔵プール側)より、湯気が漂っていることを確認。湯気の確認後もダスト測定結果等から有意な放出はない。
- ・湯気発生メカニズム(図6参照)

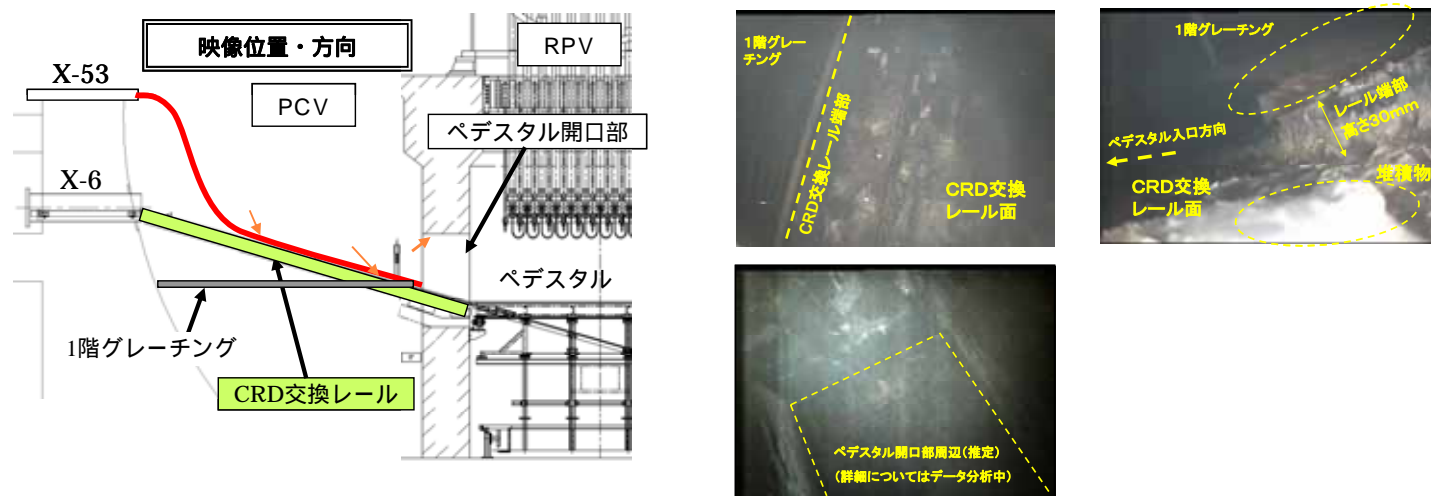
図7：2号機格納容器内部状況

- 2号機格納容器内部の状況把握のため、格納容器貫通部(X-53ペネ)より調査装置を投入し内部調査を実施(3/19)したが、ペDESTAL近傍の調査はできなかったため再調査を実施(8/2、12)し、調査装置をCRD交換レールに導き、ペDESTAL開口部近傍まで調査を実施(図7参照)。カメラ映像等の解析を行い、今後実施予定のX-6ペネ(X-53ペネ下部)からのペDESTAL内部調査計画に反映予定。
- X-53ペネからホースを挿入し、水面下約100mmより約800ccの滞留水を採取(8/7)。分析結果は表1の通り。
- X-53ペネから監視計器(温度計:8個、水位計:5個)を挿入し、格納容器内への設置を試みたが、既設グレーチングとの干渉により、温度計2個を除き計画の位置に設置不可(8/13)(図8参照)。今後、原因の特定を行った後、当初計画位置に再設置することを検討。

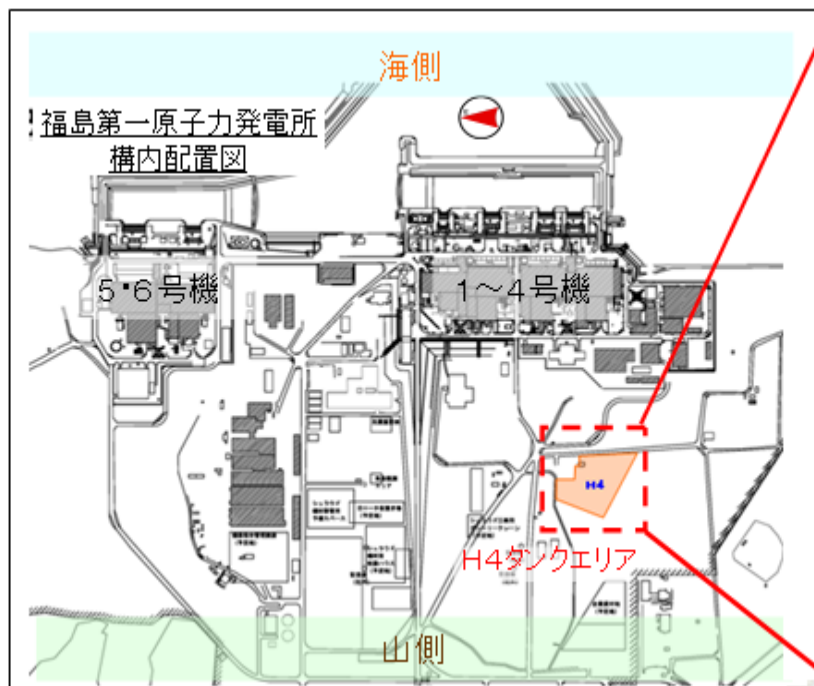
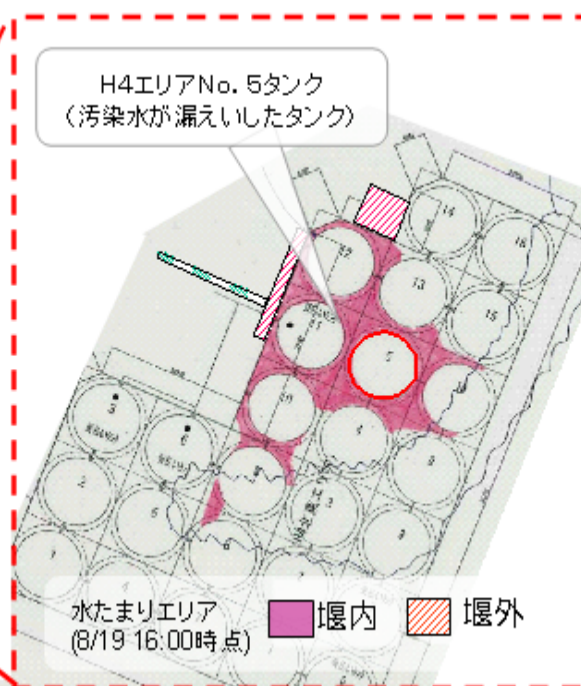
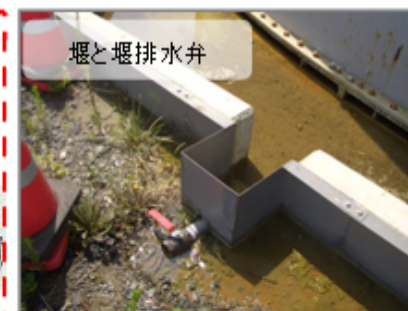
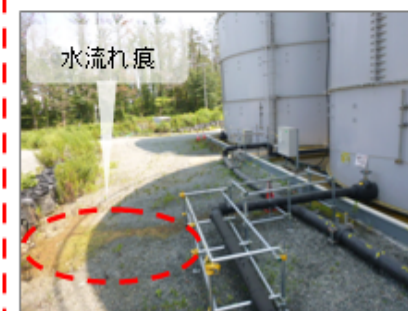
漏えいしたH4エリアNo. 5タンク周辺の状況

- H4 エリアにあるボルト締め型タンク（No.5タンク）から高濃度汚染水約300トンの漏えいを確認（8/19）。
- 当該タンクは他エリアから移設したものの。
- 漏えいした汚染水の多くは土にしみこんだと考えられるが海への流出についても調査中。
- タンク漏えい原因調査中。

- No.5タンクからの水の移送（完了）、同型タンク全数点検（完了）、汚染水がしみこんだ土壌の回収（8/23開始）などのリスク低減のための対策を実施。
- パトロールを強化（要員、頻度を増強）。
- 堰のドレン弁を通常閉に変更。
- 海洋に通じる排水溝海側のモニタリングを強化。
- サーモグラフィーによるタンク内の水位管理を導入。
