第 1 2 5 回「地域の会」定例会資料〔前回 10/2 以降の動き〕

場所	3号機	
件名	タービン建屋（管理区域）における油漏れについて	
不適合の概要	<p><b>（発生状況）</b> 平成25年10月15日午前10時20分頃、3号機タービン建屋（管理区域）においてタービンや発電機の軸受などに潤滑油を供給する設備の点検に従事していた当社社員が、タービン建屋1階発電機エリアの発電機軸受下部付近およびタービン建屋地下1階発電機下部エリアの床面に、油だまり（発電機エリア：約2リットル 発電機下部エリア：約4リットルの合計約6リットル）を確認しました。油の漏えいについては、午前10時22分に潤滑油供給ポンプの運転を止めたことにより停止しています。その後、午前11時12分に消防本部へ連絡し、現場を確認していただきました。</p> <p>なお、漏れた油は、拭き取り処理を行うとともに床面の清掃を実施しました。</p> <p><b>（安全性、外部への影響）</b> 漏れた油に放射性物質は含まれておらず、外部への放射能の影響はありません。</p> <p style="text-align: center;"><b>油漏れ状況</b></p> <div style="display: flex; justify-content: space-around;"> <div style="text-align: center;">

福島第一原子力発電所  
汚染水貯留設備（タンク）からの漏えいの  
問題点と現場管理の強化について

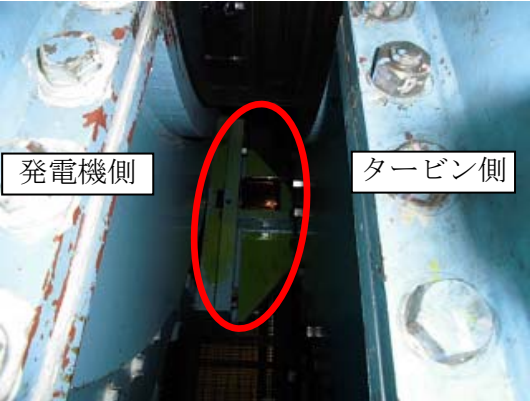
<p>1階発電機軸受下部</p> </div> <div style="text-align: center;">

対応状況	<p>今回の油漏れは、発電機軸受部から潤滑油が漏えいしたものと推定しておりますが、今後、油漏れの原因について調査を行います。</p>

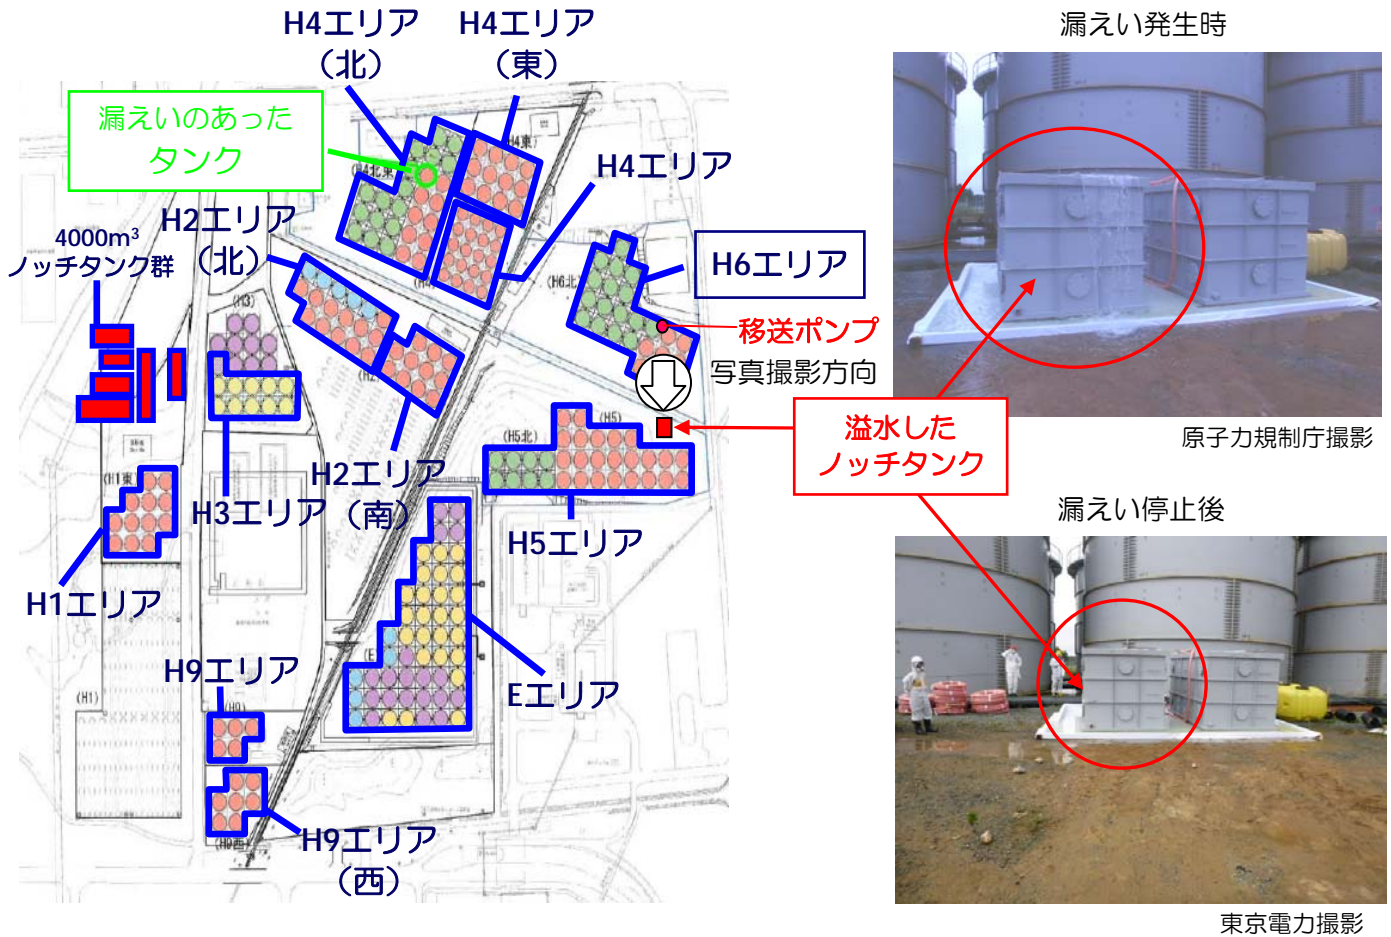
ノッチタンク設置・溢水状況（漏えい量）およびサンプリング結果

ノッチタンク上部からの漏えい量については、移送時間や移送ポンプの性能などから、約5m<sup>3</sup>であると推定した。

- A：移送時間 約1.5h
- B：移送ポンプ性能 約12m<sup>3</sup>/h
- C：ノッチタンク容量 12.69m<sup>3</sup> ※移送開始前のノッチタンクは空の状態
- D：ホース内残量 約0.2m<sup>3</sup>

$$\begin{aligned}
 \text{漏えい量} &= A \times B - (C + D) \\
 &= 12\text{m}^3/\text{h} \times 1.5\text{h} - (12.69\text{m}^3 + 0.2\text{m}^3) \\
 &= 5.11\text{m}^3 \\
 &\rightarrow \underline{\text{約}5\text{m}^3}
 \end{aligned}$$

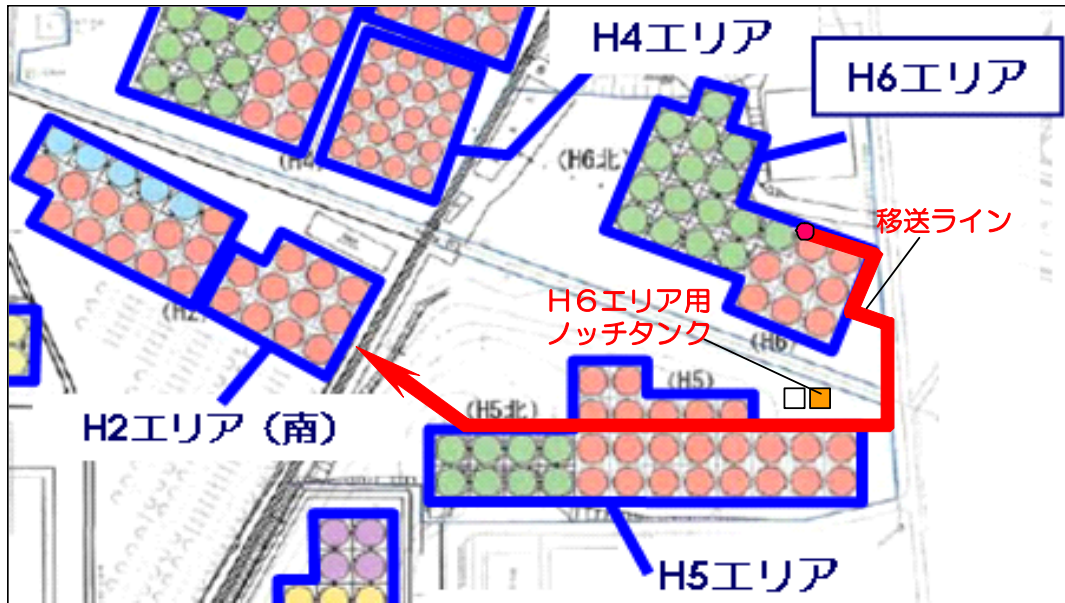
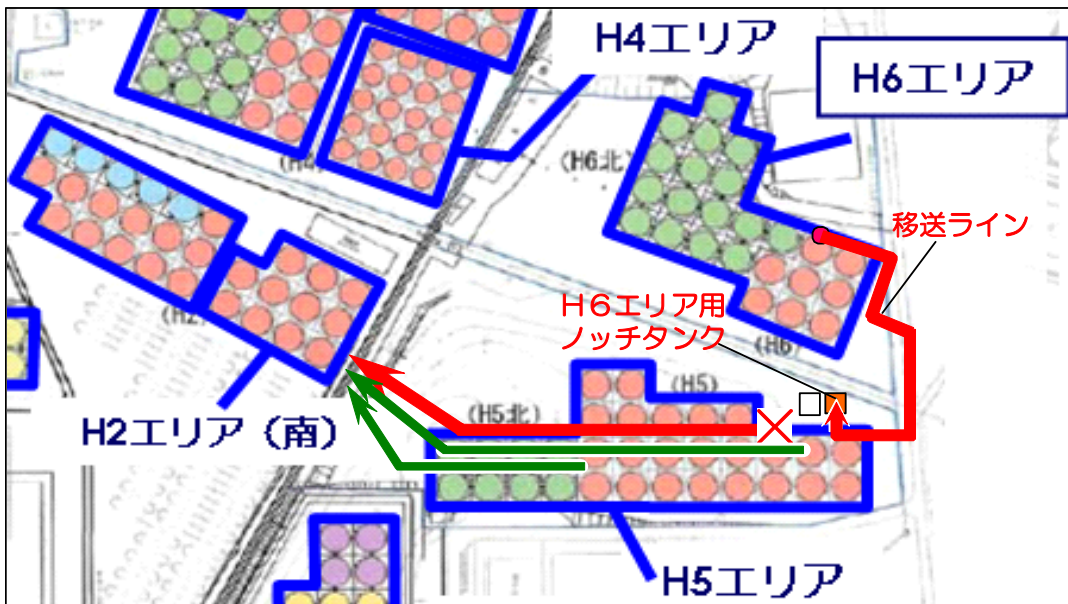
H6タンクエリアからH2南タンクエリアへの堰間移送用ホースの切断状況

H6タンクエリア堰内からH2南タンクエリア堰内への移送ライン（移送用ホース）

移送用ホースが途中で切断され、ノッチタンクへ繋ぎ込まれた状態

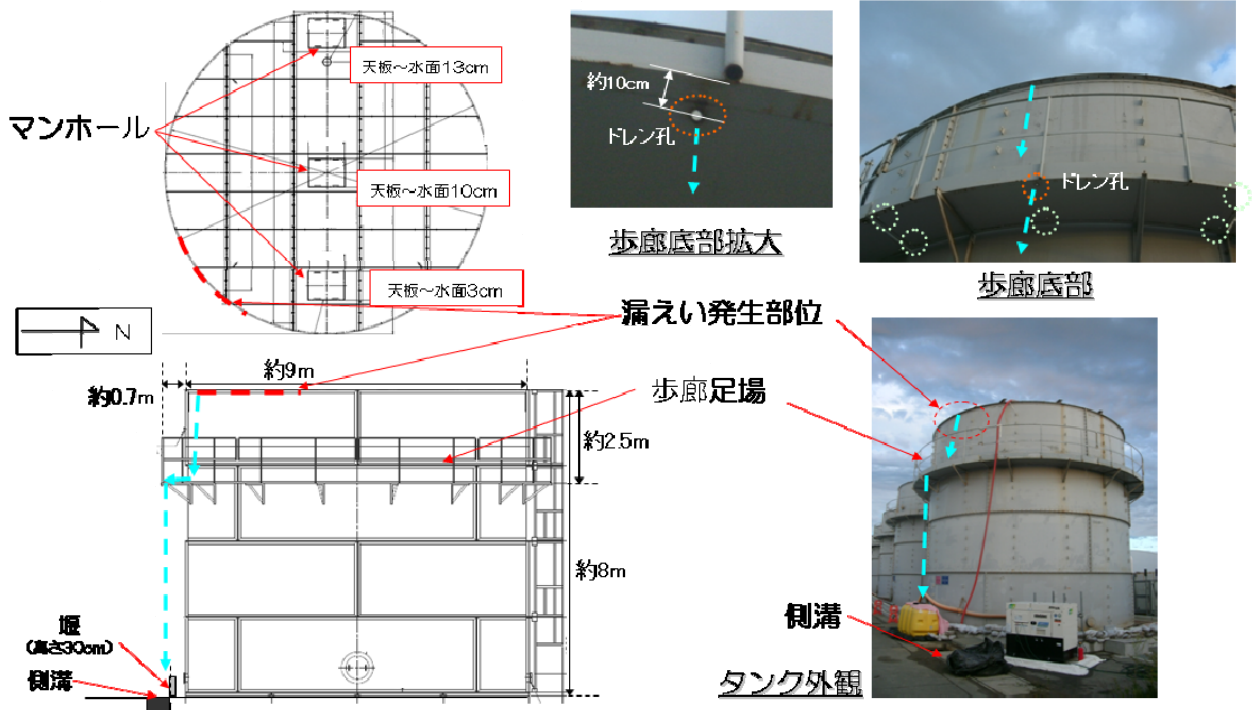
【B-A5タンク漏えい箇所】

B-A5タンク南東側の天板と側板とのフランジ部から、水が漏えいしていた。

B-A5タンクにはタンク堰を越えた位置に歩廊があり、歩廊にあるドレン孔1箇所から、水が鉛筆1本より細い程度の漏えい量でB南タンクエリア堰外の地面へ落ちていた。

- ② 4,000m<sup>3</sup>ノッチタンク群から2号T/B建屋への移送ライン設置（平成25年10月）
- ③ タンク天板部のシール構造の向上（B南タンクエリア：10月、他タンクエリア：調整中）
- ④ タンク上部の漏えいを考慮したエリア堰外への漏出防止（平成25年10月）
- ⑤ フランジ型タンク全数へのタンク水位計の設置（平成25年11月）

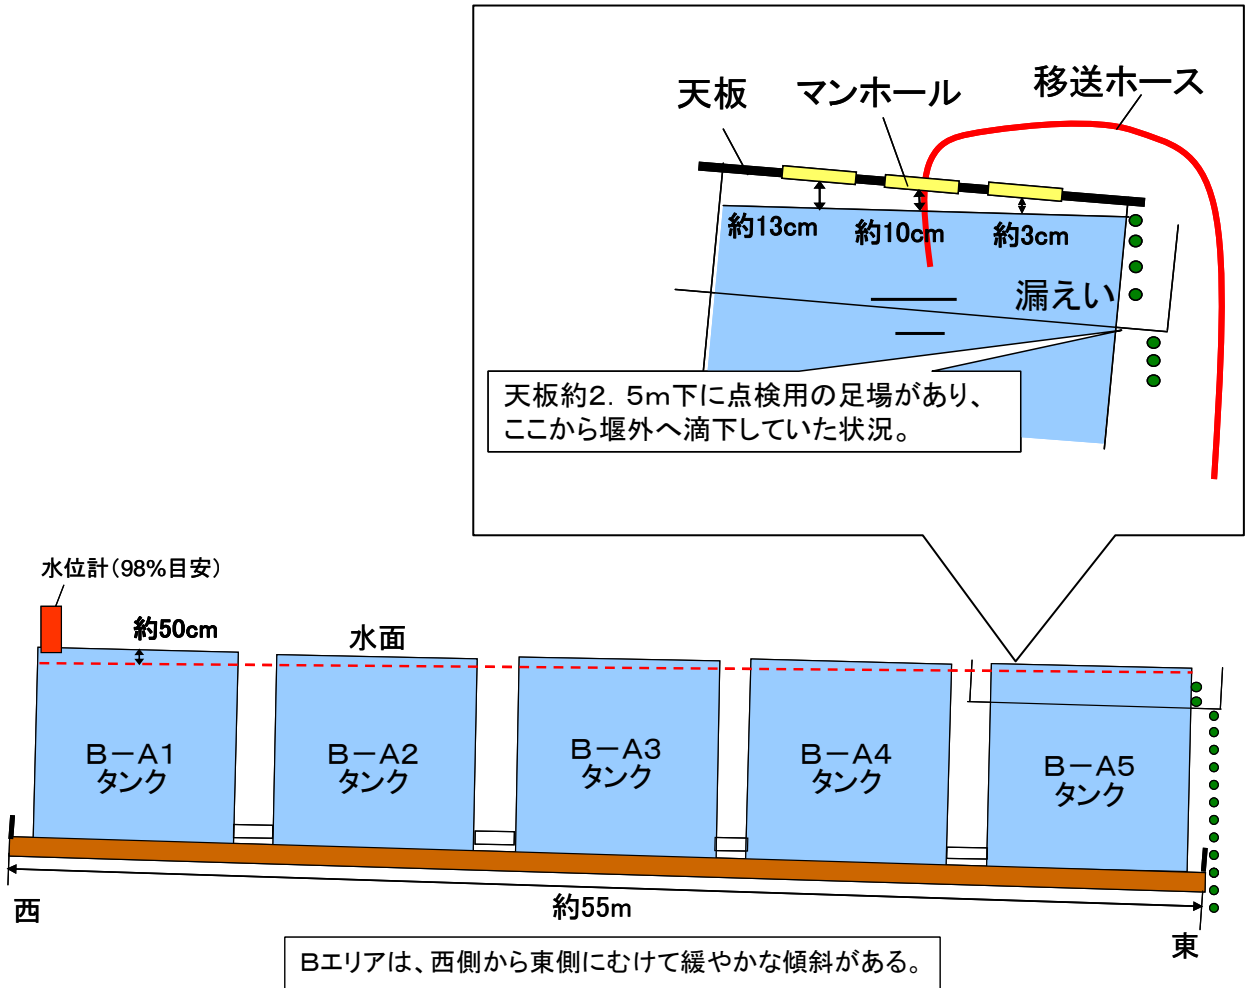
タンク設置状況

- タンクの水位は、西端タンク（B-A1）の水位計で監視
- 最大汲み上げレベルは水位計で98%（天板から約50cm）を目安として運用（1回目はほぼこの目安で実施。ただし、2回目は緊急的くみ上げが必要な状況下で同目安を超えてしまい結果的に寸法上の余裕代がなくなってしまった）
- 傾斜のため、東端タンク（B-A5）端部の水位が天板部に到達
- タンクから漏えいした水がタンク外周に設置されている点検用足場を介して堰外へ滴下

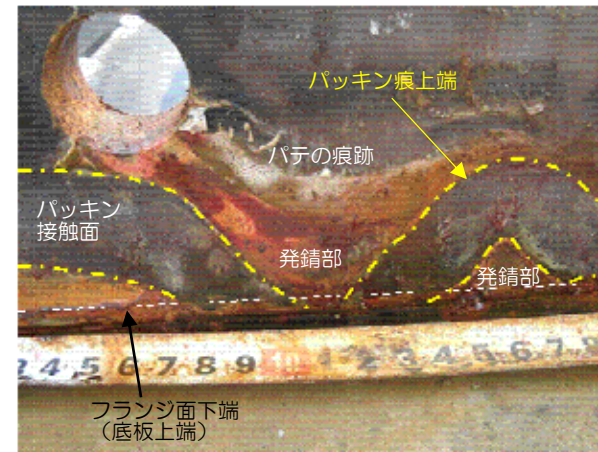
図2：H4エリアNo. 5タンク 原因調査

- 底板バキューム試験\*を実施した結果、底板フランジ部の隣り合うボルト2箇所から泡の吸い込みを確認（9/25）。 ※タンク内部のフランジ部等に泡を塗布し底板下部の空気を吸引する試験
- ボルト付近のフランジ面を確認した結果、パッキン接触面が蛇行しパッキン上端がフランジ面下端を突き抜けていることを確認（図2参照）。
- 気温変化等によるフランジの熱膨張、収縮やタンク水圧等の影響で、パッキンが徐々に落下、フランジ底部に抜けたことにより、ボルト等の間隙を通じて漏えいに至ったものと推定。
- 今後の対応として、溶接タンクへのリプレース終了までは、パトロール及び水位計による監視の強化に加え、底部のシール材等による止水を検討・実施していく。

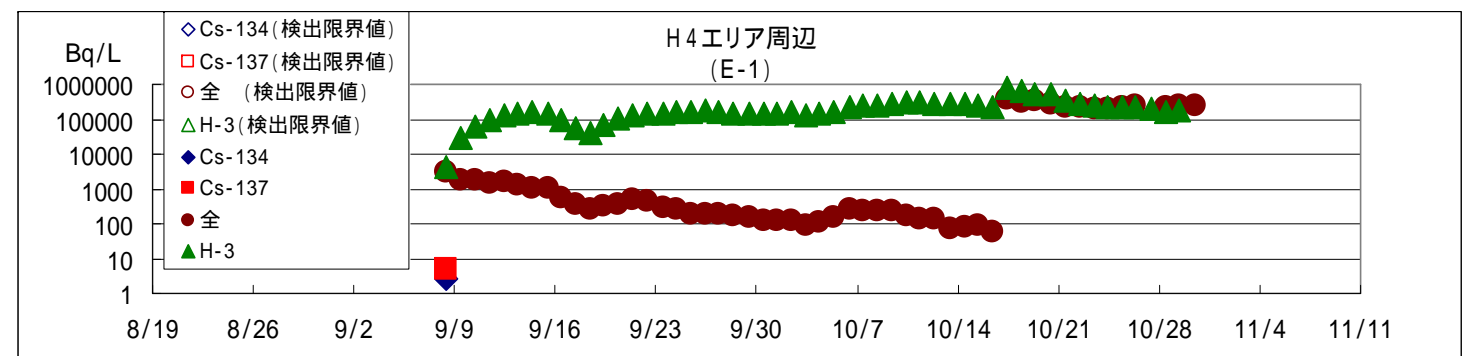
図4：地下水分析データ (E-1)

- 汚染水の流出経路・範囲に関する調査として、図3の調査を実施中。
- タンク近傍のサンプリングポイントE-1において、10/17採取分以降、全β放射能濃度が約80～90Bq/Lから約30～40万Bq/Lに上昇（図4参照）。8月に発生した漏えいの影響が否定できない。現在、E-1山側の土壌除去を実施中。
- H4タンクエリアのバックグラウンド把握のため、漏えいタンクエリアの西側にて地下水の放射性物質濃度を測定（調査＜F＞）。全βについては検出限界未満であり、トリチウムについても比較的低濃度（300Bq/L）。
- 8/20以降、海洋へ通じる排水路のモニタリングを強化するとともに、海域においても観測地点を追加しモニタリングを実施中。南北放水口付近の沿岸海域で、全βは検出されておらず、海域への影響は小さいものと考えている。
- 排水溝の常時監視に向け、モニタ設置を検討中（11月末設置完了予定）。

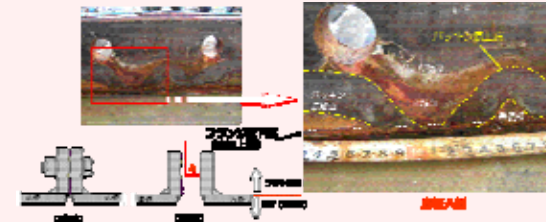
底板解体後調査状況

- ・汚染水を貯留しているH4エリアのタンク堰内及び堰のドレン弁外側に水溜まりを確認（8/19）。同エリア内のボルト締め型No.5タンク近傍の底部で水の広がりがあることから、当該タンクの水位を確認した結果、近隣のタンクと比べ約3m（約300m<sup>3</sup>相当）水位が低下しており、高濃度汚染水の漏えいを確認（8/20）。
- ・原因究明の結果、気温変化等によるフランジの熱膨張、収縮やタンク水圧等の影響で、パッキンが徐々に落下し、フランジ底部に抜けたことにより、ボルト等の間隙を通じて漏えいに至ったものと推定。
