原子力規制庁の主な対応（7月2日以降）
（東京電力福島第一原子力発電所関連）

平成26年8月6日
柏崎刈羽原子力規制事務所

東京電力福島第一原子力発電所2,3号機海水配管トレンチ 建屋接続部止水工事の進捗及び課題について

平成26年7月9日
原子力規制庁

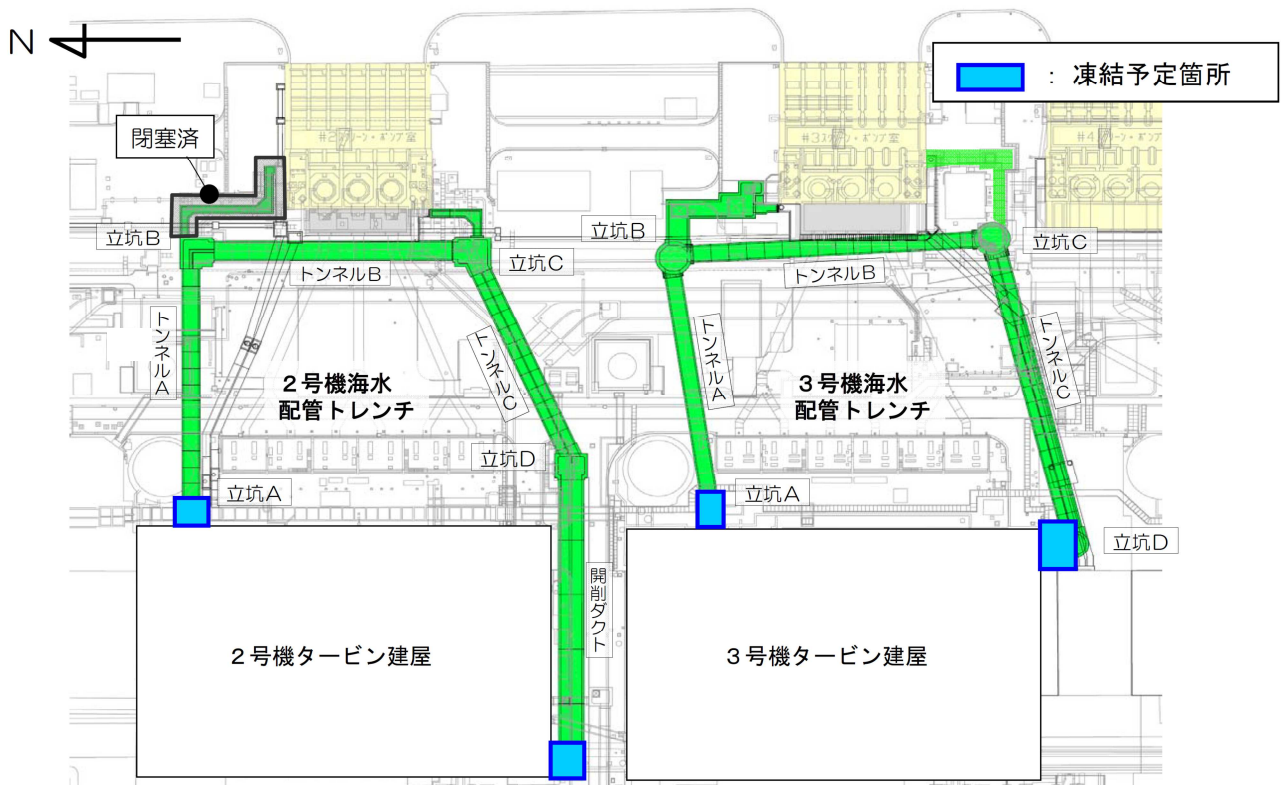
図2 凍結止水箇所※

凍結止水箇所は、2号機の立坑A及び開削ダクト、3号機の立坑A及び立坑Dの4箇所（図2参照）であるが、検討会第24回会合においては、4月より着手されている2号機立坑Aの凍結状況を中心に、以下のとおり東京電力より報告があった。

2号機		3号機	
立坑A	凍結運転中(4/28~)	立坑A	削孔作業中
開削ダクト	凍結運転中(6/13~)	立坑D	削孔作業中

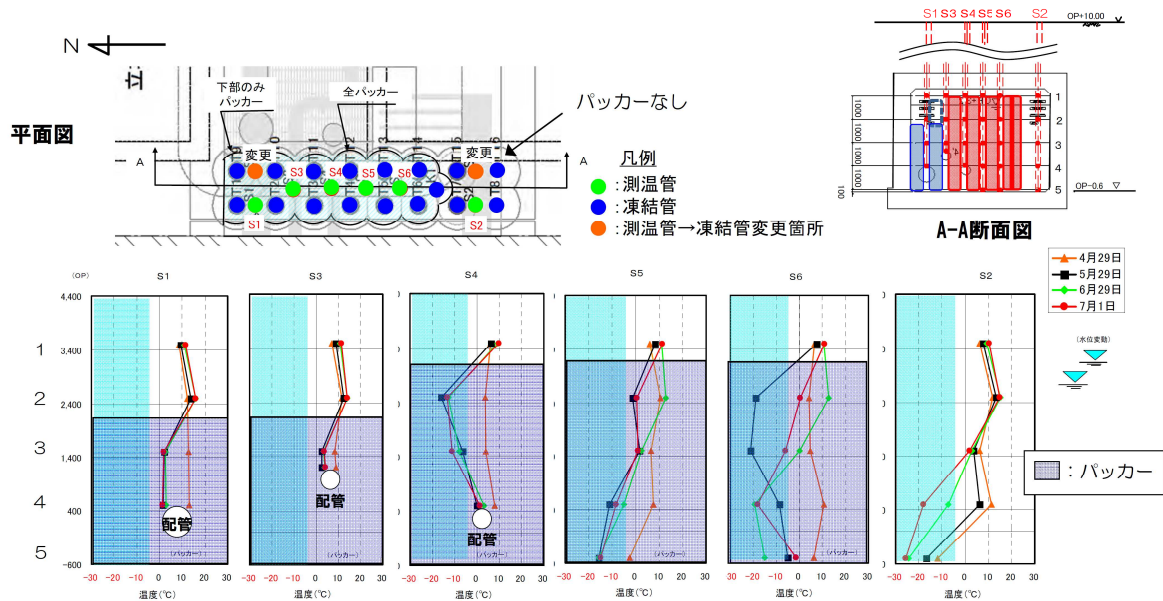
図3 2号機立坑Aの温度測定結果①※

- 2号機立坑Aにおいては、パッカー未設置箇所や配管・ケーブルトレイの周囲の温度が高い傾向であり、未凍結の状況（図3、図4参照）。
- カメラによる確認の結果、パッカー未設置箇所の一部においては、凍結管周面の水は凍っているものの、氷と壁面とは接着していないことを確認（図5、図6参照）。
- 凍結予定箇所の汚染水の流向、流速計による測定を実施した結果（図7参照）、方向や大きさにばらつきがあるものの、流れが発生していることを確認。この水流が凍結の支障となっていると推定。

- 現在、最下部 (S-2・S-5・S-6) は、ほぼ -5°C 以下となっており、凍結状態と推定
- パッカーの設置できていない部分について、温度低下に時間を要している

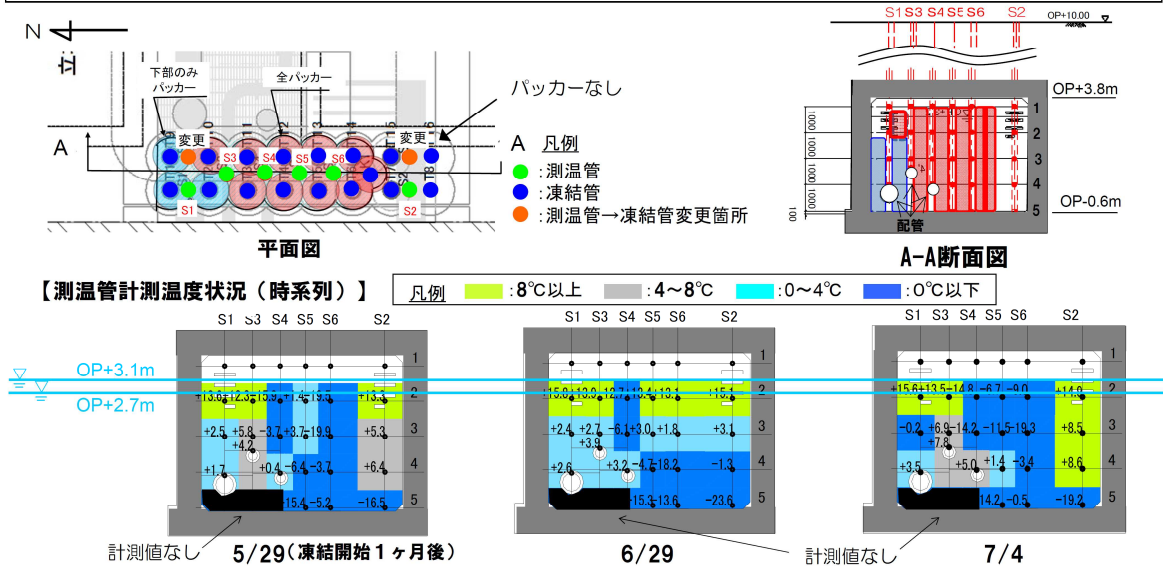
図4 2号機立坑Aの温度測定結果②※

- 測温管から凍結管に6/4に変更後、左側ケーブル下で一部凍結した箇所も見られるが、温度は変動しており、凍結の進展はわずか。
- 実証試験と本施工を比較して、以下のような条件が異なることが要因と考えられる。
 建屋水位の変動により、トレンチ内で水位変動が生じていること
 現地施工の削孔精度により、パッカー同士の密着が十分でないこと 等

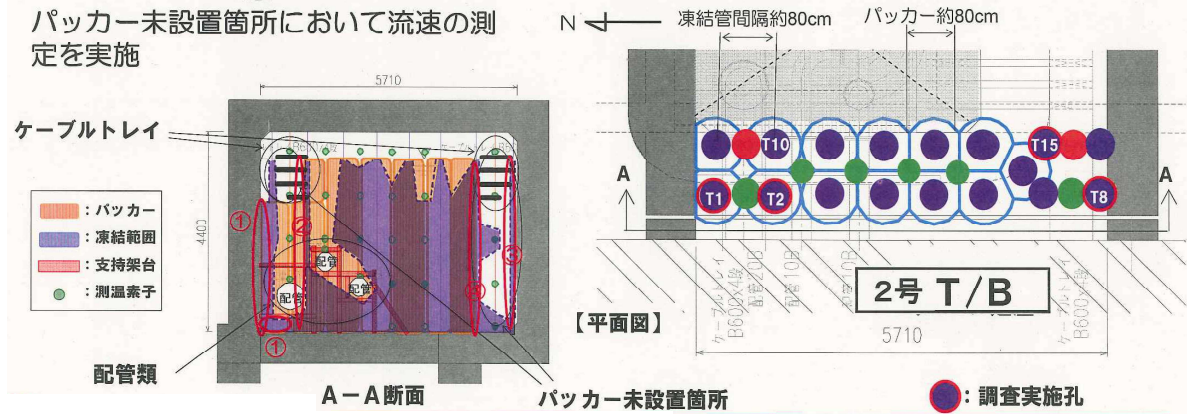
図5 2号機立坑A 凍結止水壁造成状況*

- ・ 温度データから、パッカー未設置箇所や配管・ケーブルトレイの周囲の温度が高い傾向
- ・ 配管周りおよびパッカー未設置箇所等についてカメラによる確認を実施した結果、
 - ① T1パッカーが北側壁面に密着していること、および底部の水が凍っていることを確認(スライド 16)
 - ② T2およびT10パッカーがお互いに密着していることを確認(スライド 17)
 - ③ T8 (パッカー未設置箇所) 周辺については、凍結管周囲の水は凍っているものの、立坑南側壁面とは接着していないことを確認(スライド 18)
 - ④ T15 (パッカー未設置箇所) については、凍結管周囲の水が凍っていることを確認(スライド 19,20)
 - ⑤ 全体的に、パッカー周辺に霜状のものを確認しており、パッカー自体が凍っている状況を確認

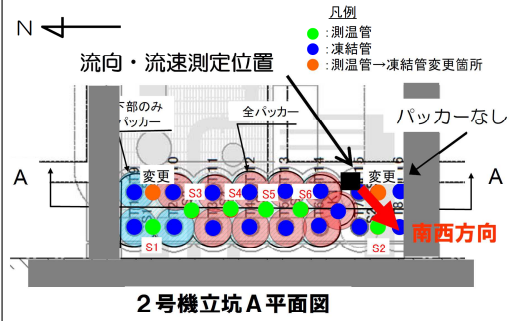
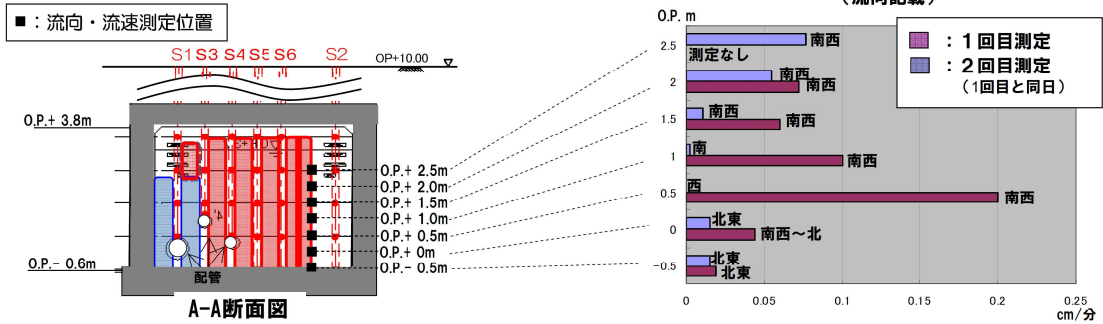
図7 流向の測定結果*

計測時には建屋側の水位を低下している最中であり、建屋側に流れが生じていると想定。

計測結果（流向が主に南西方向）は概ね整合している。

流向・流速の測定の結果、流れが生じていることから建屋側の水位変動に伴い、建屋とトレンチ間の貫通部を通じて滞留水が流入し、バックカーのない箇所・配管・ケーブルトレイ周辺部に水流が発生していることが、凍結の支障となっていると考えられる。

高さごとの流向・流速計測結果
(流向記載)
