第 134 回「地域の会」定例会資料〔前回 7/2 以降の動き〕

- ・ 7 月 9 日 協力企業の現場事務所（非管理区域）における病人の発生について [P. 2]
- ・ 7 月 18 日 1 号機 原子炉複合建屋（非管理区域）における油漏れについて [P. 4]
- ・ 7 月 25 日 5 号機 原子炉建屋最上階（管理区域）天井クレーンの不具合について [P. 6]
- ・ 8 月 6 日 当社社員による放射線業務従事者の線量評価の遅延について [P. 8]

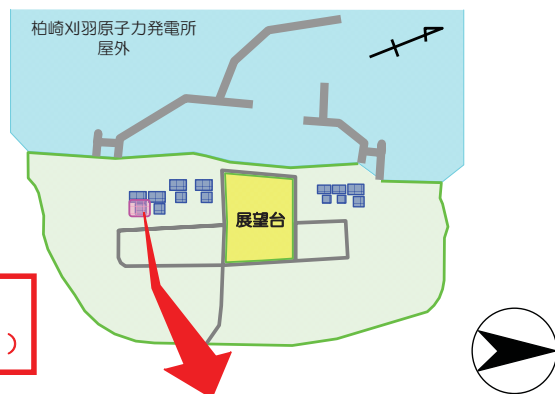
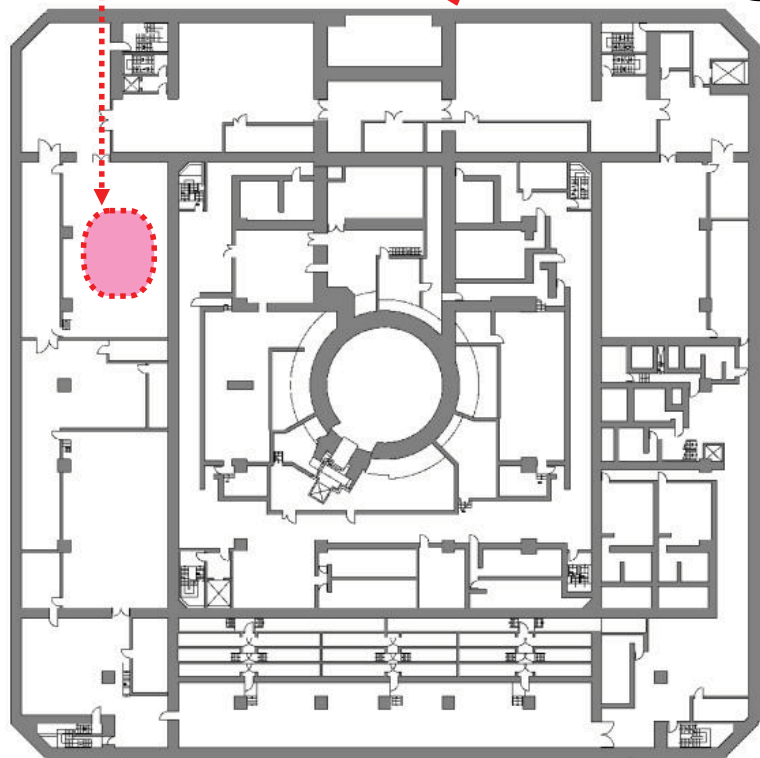
**油漏れ箇所**  
( 非常用ディーゼル発電機(B)室 )

場所	1号機	
件名	原子炉複合建屋（非管理区域）における油漏れについて	
不適合の概要	<p><b>（発生状況）</b> 平成26年7月18日午前11時頃、1号機原子炉複合建屋（非管理区域）において、現場の清掃作業に従事していた協力企業社員が、地下2階の床面に油だまり（約180ミリリットル）を確認しました。 連絡を受けた運転員が午前11時15分に現場を確認した結果、油溜まりを確認した上層部にあたる地下1階非常用ディーゼル発電機B号機室の室内に約1,000リットルの油漏れを確認しました。</p> <p>このため、午前11時21分に消防本部へ連絡し、現場を確認していただきました。</p> <p>漏れた油は動弁注油タンク*1からオーバーフローして漏れたものであり、潤滑油プライミングポンプ*2を停止すると共に、動弁注油タンク油張り弁を閉止することにより、油の漏えいは停止しています。</p> <p>なお、漏れた油については、回収作業を行っております。</p> <p><b>（安全性、外部への影響）</b> 漏れた油に放射性物質は含まれておらず、外部への放射能の影響はありません。</p> <p>* 1 動弁注油タンク 非常用ディーゼル発電機の運転時において、シリンダーの給・排気弁の焼き付き防止のために供給する潤滑油を貯めておくタンク</p> <p>* 2 潤滑油プライミングポンプ 起動待機中のディーゼル機関のピストン、主軸等に潤滑油を供給するポンプ</p>	
安全上の重要度／損傷の程度	<p>&lt;安全上の重要度&gt;</p> <p>安全上重要な機器等 / その他設備</p>	<p>&lt;損傷の程度&gt;</p> <p><input type="checkbox"/> 法令報告等</p> <p><input checked="" type="checkbox"/> 法令報告不要</p> <p><input type="checkbox"/> 調査・検討中</p>
対応状況	現在、原因について調査中です。

# 1号機原子炉複合建屋（非管理区域）における油漏れについて

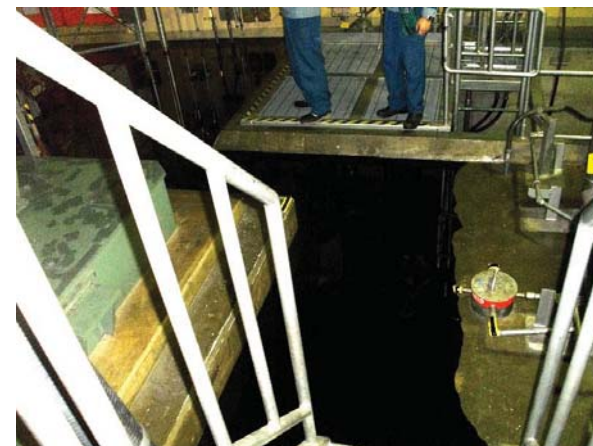
地下1階非常用ディーゼル発電機B号機室における油の漏えい状況

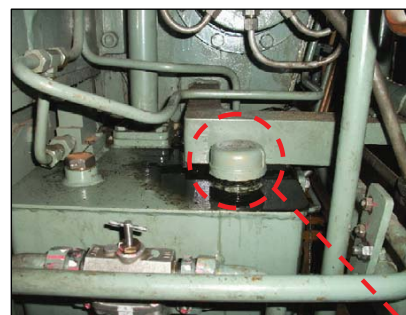
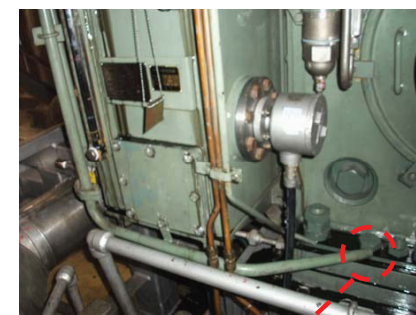
漏えい箇所

動弁注油タンクからの漏えい箇所

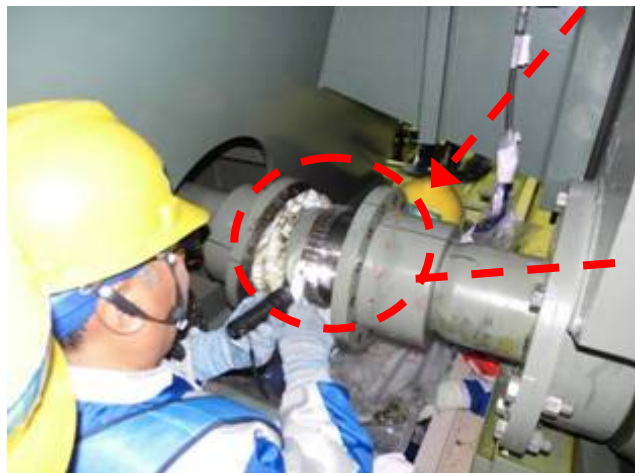
号機	5号機	
件名	原子炉建屋最上階（管理区域）天井クレーンの不具合について	
不適合の概要	<p>（発生状況）</p> <p>5号機原子炉建屋において、原子炉建屋天井クレーン走行軸点検作業を実施していたところ、走行軸の動力を伝達する車軸ギアカップリングの歯の一部が欠けていることを確認し、本日までに原子炉建屋天井クレーンの軽度な不具合に該当するものと判断いたしました。</p> <p>（安全性、外部への影響）</p> <p>今回の不具合において、ギアカップリングの歯の一部が欠けていましたが、走行軸の点検作業を開始するまでは、原子炉建屋天井クレーンは正常に動作しておりました。また、残りのギアカップリングの歯については同様の不具合は確認されておらず、原子炉建屋天井クレーンの機能は維持されていたものと評価しております。</p> <p>なお、外部への放射能の影響はなく、けが人も発生しておりません。</p>	
安全上の重要度／損傷の程度	<p>&lt;安全上の重要度&gt;</p> <p>（安全上重要な機器等） / その他設備</p>	<p>&lt;損傷の程度&gt;</p> <p><input type="checkbox"/> 法令報告要</p> <p><input checked="" type="checkbox"/> 法令報告不要</p> <p><input type="checkbox"/> 調査・検討中</p>
対応状況	<p>今後、当該のギアカップリングの交換を行うとともに、原因調査を進めてまいります。</p>

走行装置ギアカップリングの点検の様子

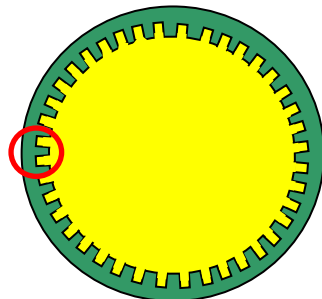
ギアの歯が欠けた状態

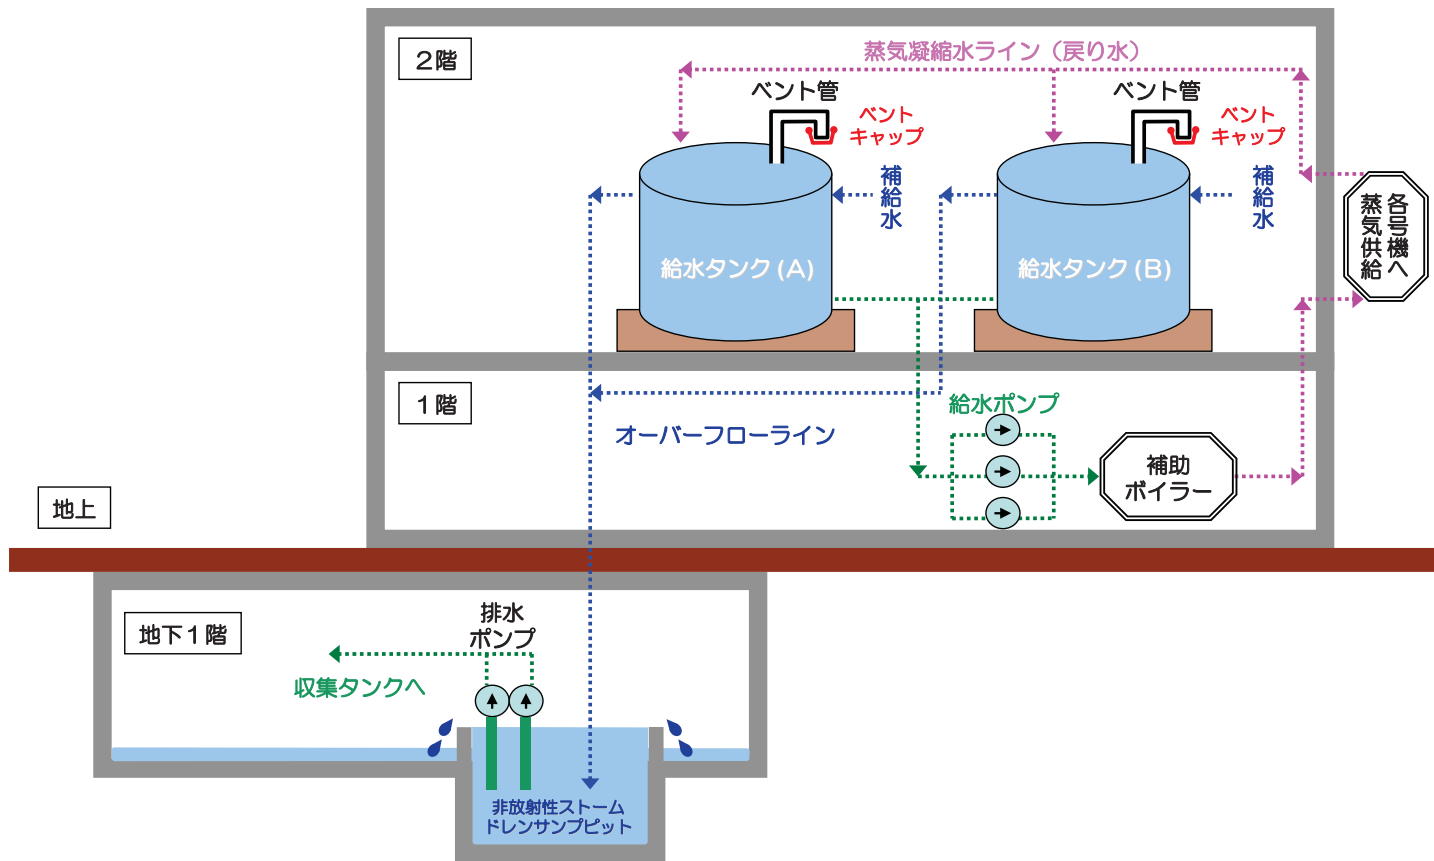
No.	お知らせ日	号 機	件 名	内 容
①	平成26年 3月10日	共用設備	建設中の補助ボイラー設備における水の漏えいおよび給水タンクの損傷について（区分Ⅲ）	<p>（発生状況） 平成26年3月10日午前8時20分頃、荒浜側共用設備である新設補助ボイラー建屋（非管理区域）において、建設中の補助ボイラー設備の試運転中に、ボイラーの給水タンクの水位ならびに非放射性スチームドレンサンプの水位が変動していることを示す警報が発生しました。このため、ボイラーの管理をする運転員が現場を確認したところ、同建屋2階にある給水タンクに外観上の異常はなく、その周辺等に水漏れは認められませんでした。一方、同建屋地下1階の非放射性スチームドレンサンプピットから水が溢れ、非放射性スチームドレンサンプピット室内に水が溜まっていることを確認しました。 当該サンプピットから溢れた水の量は、約47,600リットル（7m×8.5m×約0.8m）と推定しています。 その後、現場の運転員が異音を聞いたことから、現場を調査したところ、当該ボイラー設備の給水タンクが大きく変形していることを確認しました。</p> <p>ボイラーについては、漏えいを確認後、速やかに運転を停止しました。</p> <p>（安全性、外部への影響） 漏えいした水に放射性物質は含まれておらず、外部への放射能の影響はありません。 その後、現場を確認した結果、漏えいした水の一部は非放射性スチームドレンサンプピット室に隣接する配管やケーブルが通る部屋（管理区域および非管理区域）に漏出していましたが、室内に留まっており他の箇所への漏出がないことを確認しました。 また当該の室内には、配管、ケーブル以外は布設されておらず設備への影響はありません。なお、漏えい水については3月11日までに処理、清掃を完了しました。</p> <p>（対応状況） <u>原因調査の結果、給水タンク上部に設置している空気抜き配管の出口から出る湯気による、天井に設置された火災報知器の誤作動を防止するために、当該配管の出口にキャップを取り付けていたことが分かりました。</u> <u>そのため、タンク内外の差圧解消はオーバーフローラインを通してのみ行われていた状態でした。</u></p> <p><u>この状態で、戻り水の発生により給水タンクから水がオーバーフローし非放射性スチームドレンサンプピットに流れた際、給水タンク内の空気も一緒に排出されましたが、空気の流入がなかったためタンク内の負圧が大きくなりました。そのため、水位計が誤った信号を発信し、タンクの水位が高い状態にも関わらず自動的に補給水が供給され続け、サンプピットの排水が追いつかず水が溢れ出たものと推定しました。</u></p> <p><u>更に非放射性スチームドレンサンプピットからの水の溢れを発見した後に給水タンクへの補給水を停止しましたが、給水タンクからボイラーへの水の供給が継続されていたことにより、更に給水タンクの負圧が大きくなり、タンクが変形したものと推定しました。</u></p> <p><u>再発防止策として、火災報知器が誤作動しないようにするため、空気抜き配管の出口を屋外まで延長することとしました。</u> <u>また、給水タンク内の水位上昇を早期に把握するため、高水位を示す警報値を低く設定し、タンク内の水位上昇を早めに検知し、監視を強化する運用に変更しました。</u> <u>非放射性スチームドレンサンプピットの水位については、排水ポンプが起動する水位値を低く設定し、排水処理を早期に行う運用に変更することとしました。</u></p> <p><u>変形したタンクについては、8月～9月頃に新品と交換した後、補助ボイラーの運用を開始する予定です。</u></p>

# 【新設補助ボイラー建屋】 給水タンクと非放射性スチームドレンサンプピットの位置関係

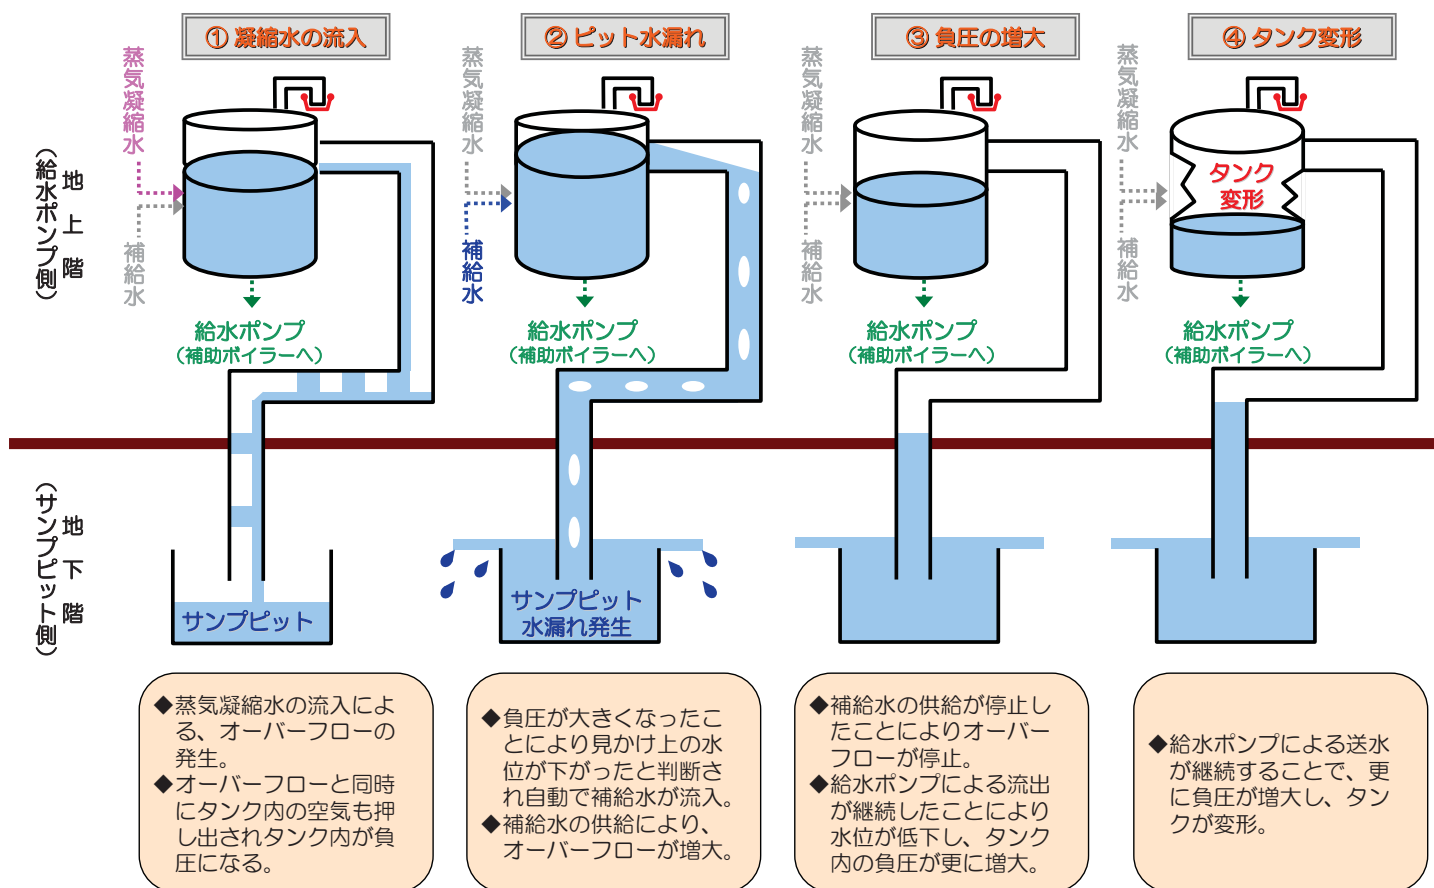
## 【給水タンク】 負圧発生とオーバーフローのメカニズム

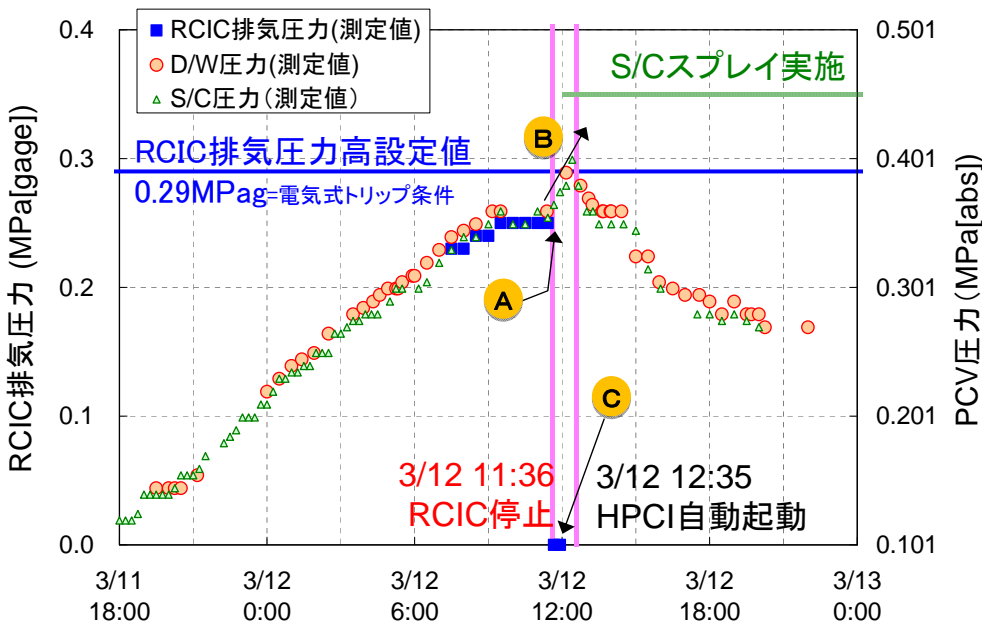
電気式トリップ条件のうち、タービン排気圧力はS/C圧力とともに上昇傾向にあり、トリップ設定値に近い状況

- A** 停止直前11:25の排気圧力読み値は0.25MPag。この時点では設定値に達していない。
- B** 11:25から12:00にかけてS/C圧力が急上昇
- C** 11:36停止時ちよどの排気圧力は記録がない。停止後、S/Cと隔離されるため、排気圧力は0に戻っている。

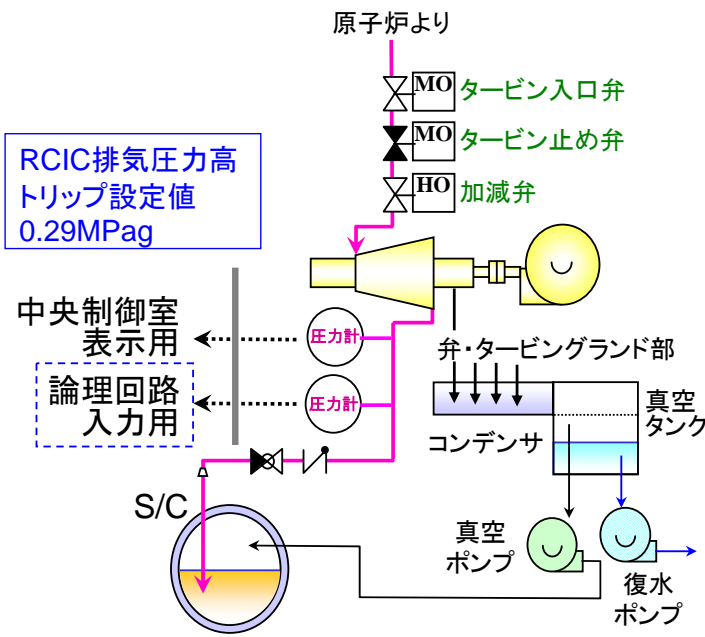
直接の記録はないものの排気圧力高によりトリップした可能性はある

●停止時のS/C圧力は約0.25MPagであり、排気管の圧損(試運転データによると約0.05MPa)を加えると、排気圧力はトリップ設定値を超える程度  
 →中央制御室表示用と論理回路入力用の圧力計は別であり、11:36にかけてS/C圧力が上昇した際に、後者がトリップ設定値に達した可能性はある

●リセット操作はできるが、起動して蒸気を流し始めると、再トリップするという一連の事象も、上記により説明可能(排気圧力が0になるため、トリップ条件が一度クリアする)

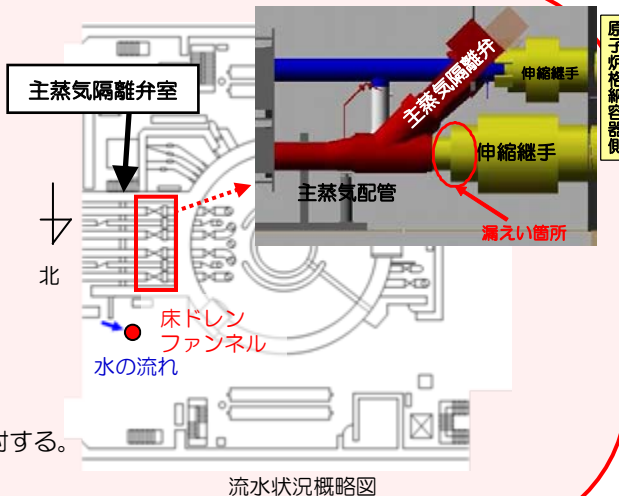
3号機原子炉建屋1階北東エリアの主蒸気隔離弁室の扉付近から、近隣の床ドレンファンネル（排水口）に向かって水が流れていることを1/18に確認。排水口は原子炉建屋地下階につながっており、建屋外への漏えいはない。

3号機で、格納容器からの漏えい箇所が判明したのは初めてであり、今回の映像から、漏えい量の評価を行うとともに、追加調査の可否を検討する。また、本調査結果をPCV止水・補修方法の検討に活用する。
