2015年6月3日  
東京電力株式会社  
柏崎刈羽原子力発電所

## 第144回「地域の会」定例会資料〔前回以降の動き〕

## 湯沢発電所の建屋屋根の崩落による発電停止に係わる報告書の 経済産業省関東東北産業保安監督部東北支部への提出について

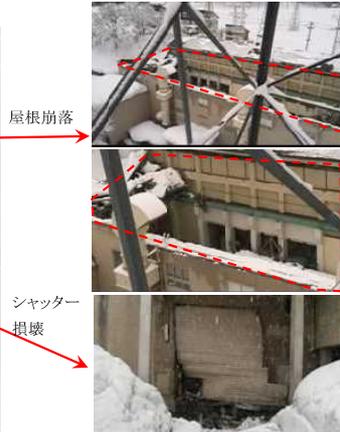
2015年1月10日 9時頃 撮影

屋根崩落範囲

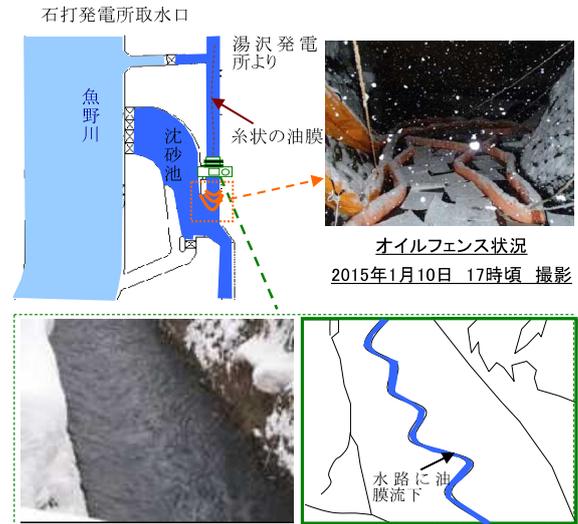
水路内を流れる浮油 (2015年1月10日 11時頃 撮影)

油流出状況とオイルフェンス設置

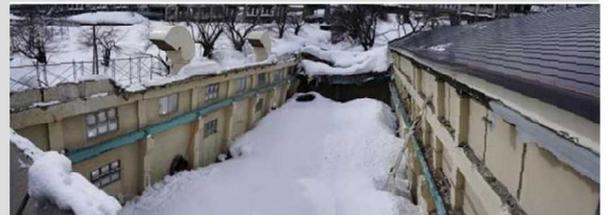
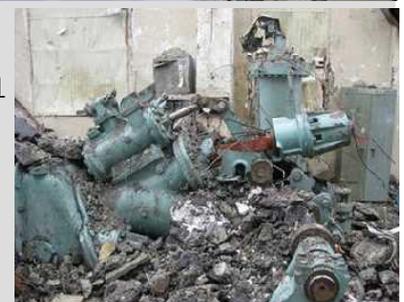
- ・建屋屋根: 602m<sup>2</sup>崩落
- ・水車 : 1,2,3,4号機 導水路分岐管、流水遮へい装置、速度調整装置に破損あり
- ・発電機 : 破損なし
- ・変圧器 : No.1変圧器[PCB含有:0.51mg/kg]:  
 外観上異常なし、油漏えいなし  
 ↑法令によって管理対象となる濃度0.5mg/kg超過に該当  
 No.2変圧器[PCB含有:0.48mg/kg]:コンサベータ※傾斜、配管フランジ破損、低圧側碍子破損、油漏えいあり  
 No.3変圧器[PCB含有:0.44mg/kg]:コンサベータ※脱落、配管脱落、油漏えいあり

- ・水車発電機軸受(潤滑油): 軸受～油冷却器を接続する循環配管、油冷却器から漏えいしたと想定
- ・制御用圧油装置(潤滑油): 圧油配管が破損し漏えいしたと想定
- ・入口弁圧油装置(潤滑油): 圧油配管が破損し漏えいしたと想定
- ・変圧器(絶縁油) : コンサベータと変圧器本体との接続部が破損し漏えいしたと想定

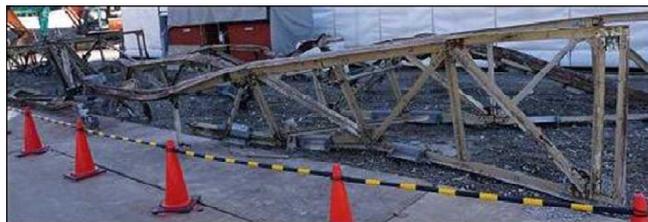
【崩落状況の調査結果】

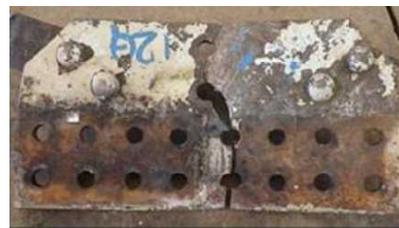
③ ガセットプレートの状況

- ・破断が認められたガセットプレートについて破面調査を実施
  - 延性破断、脆性破断が認められ、疲労破断は認められなかった。

材料の経年劣化や、長年の繰り返し荷重による材料の疲労等は見受けられなかった。破断したガセットプレートには許容耐力を超える力がかかったことが想定され、破断面からは今冬の積雪により大きく変形した後に突然破断した形跡が確認された。

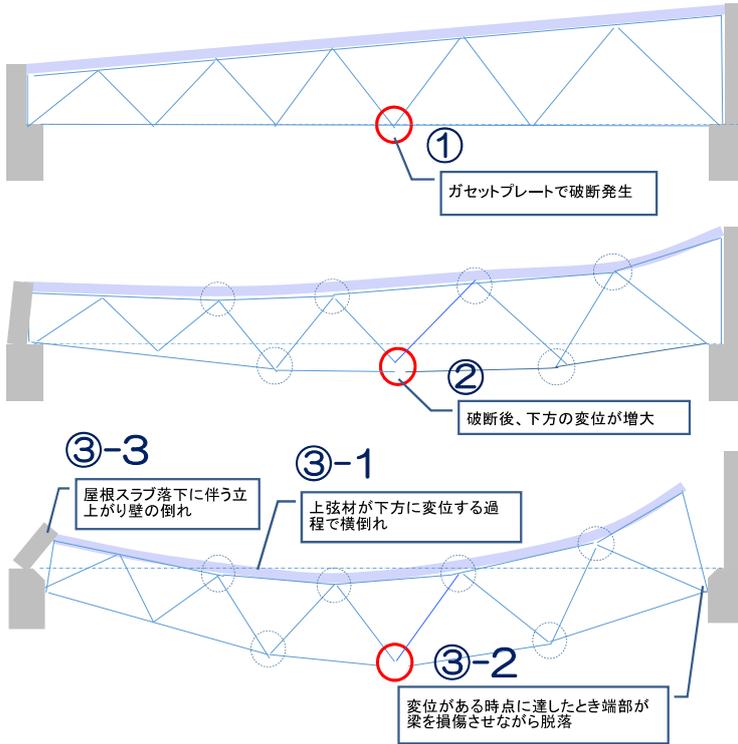
トラス梁崩落過程のイメージ図

屋根の過大な積雪荷重により、トラス梁の中央部のガセットプレートが破断、トラス梁が屋根本体の重量と積雪荷重を負担しきれず崩落した。

- ① 建屋中央寄りの1つ、もしくは複数のトラス梁のガセットプレートが破断し、下方への変位が増大
- ② ガセットプレートが破断したトラス梁が支えていた荷重分を、他のトラス梁が分担するものの、同様にガセットプレートが破断し下方へ変位が増大
- ③ トラス梁の破壊が周辺に連鎖すると共に、トラス梁の変形によって、トラス梁端部が受け梁の上から脱落
- ④ トラス梁は相互接合されているため、短時間で全体に連鎖し全ての屋根が崩落
