第150回「地域の会」定例会資料〔前回以降の動き〕

柏崎刈羽原子力発電所 6号機における不適切なケーブルの敷設に関する 原子力規制委員会からの指示文書受領について

柏崎刈羽原子力発電所における不適切なケーブルの敷設に係る対応（中間報告） について

2015年11月11日
東京電力株式会社

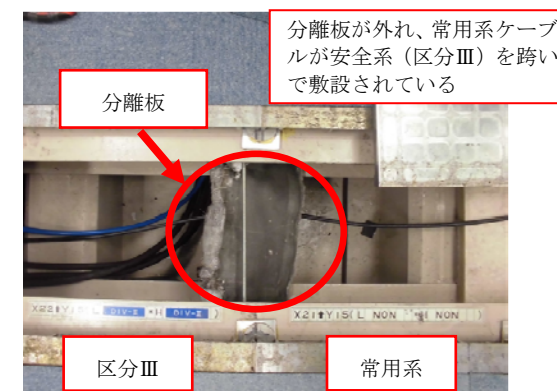
中央制御室床下
6号機 分離板・ケーブル敷設状況

号機	中央制御室床下			現場ケーブルトレイ	
	異区分跨ぎのケーブル	分離板	分離バリア	異区分跨ぎしている箇所	特定できていない箇所（今後詳細調査）
1号機	167本	142枚		88箇所	58箇所
2号機	174本	145枚		29箇所	37箇所
3号機	199本	226枚		2箇所	125箇所
4号機	50本		1箇所	22箇所	65箇所
5号機	163本		0箇所	122箇所	93箇所
6号機	175本	234枚		24箇所	83箇所
7号機	121本		0箇所	24箇所	73箇所

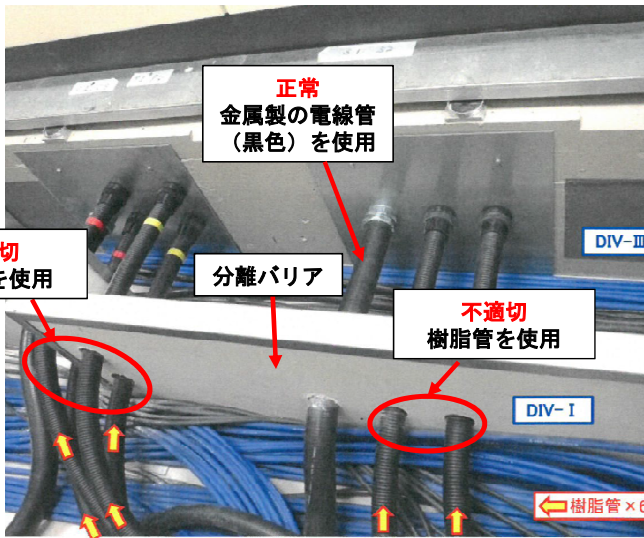
不適切な状態の例（分離バリアを樹脂管が貫通）

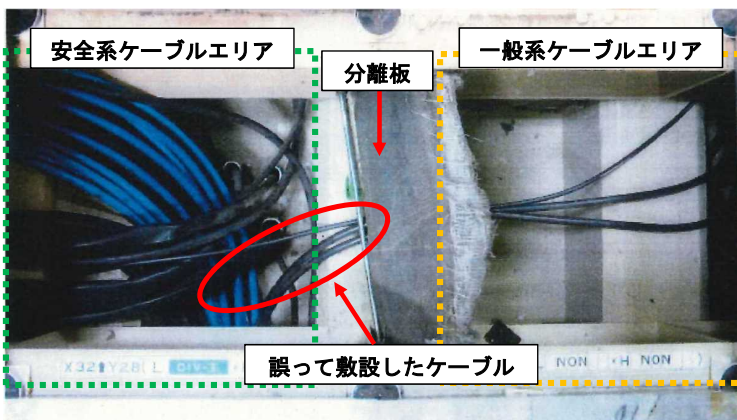
不適切な状態の例（分離板の倒れ、ケーブル混在）

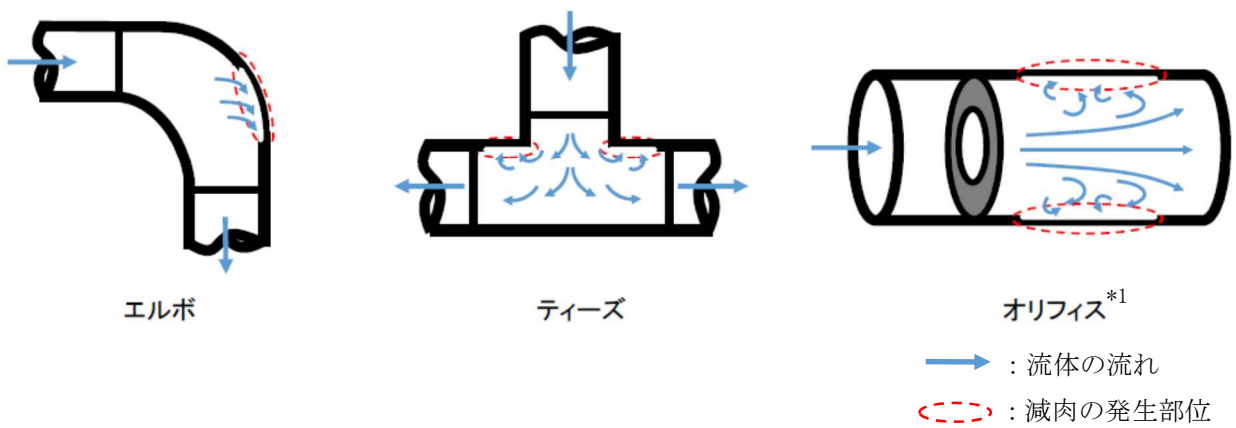
図1 配管減肉発生部位の例

配管内に流体が流れる時、配管内表面の近傍では流体に乱れが生じます。その乱れた箇所に酸化皮膜（表面上のサビ）がある場合、その乱れにより酸化皮膜がはがされ、酸化皮膜の生成と剥離が繰り返されることにより配管が減肉していきます。
