第165回「地域の会」定例会資料〔前回定例会以降の動き〕

柏崎刈羽原子力発電所での火災・発煙の発生について (第1報)

1号機中央制御室床下の水平分離板点検に伴う1本の跨ぎケーブルの確認について

中央制御室床下における水平分離板に係る点検状況について

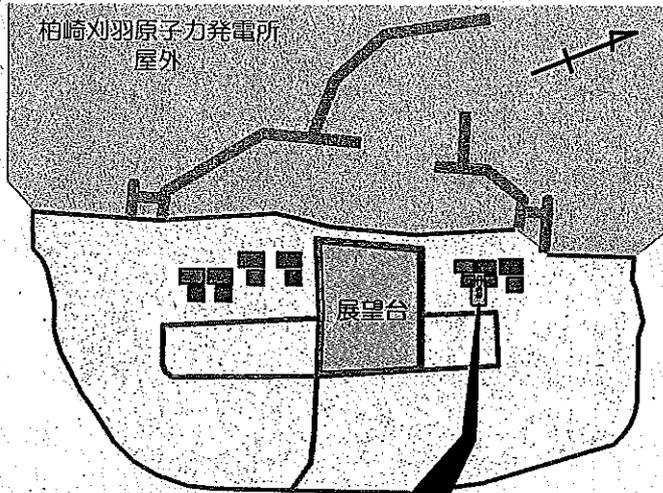
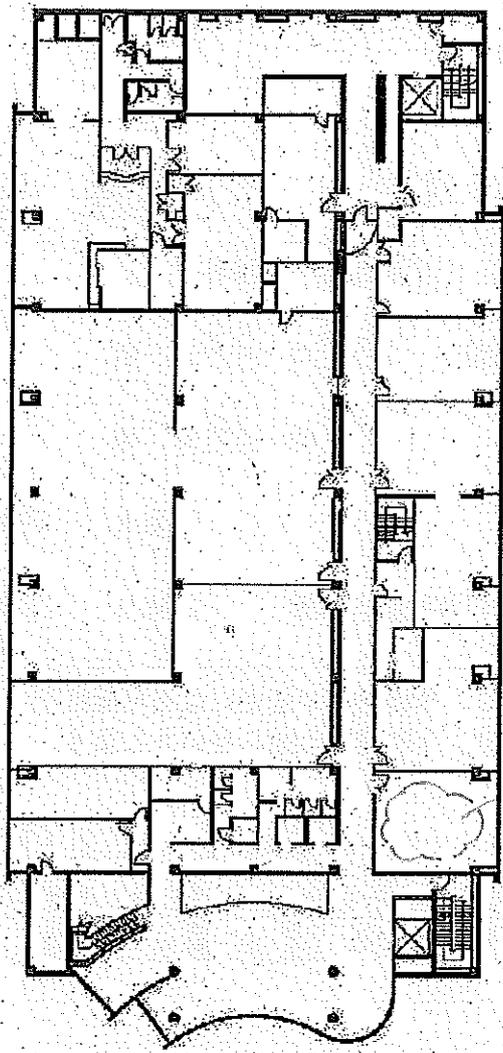
発生場所概略図

15時24分頃 6/7号機 サービス建屋 2階 ロッカー室
の火災報知機が発報したため 15時24分 119番通報しました。
現場確認の結果、発煙が有り、現在消火活動中です。

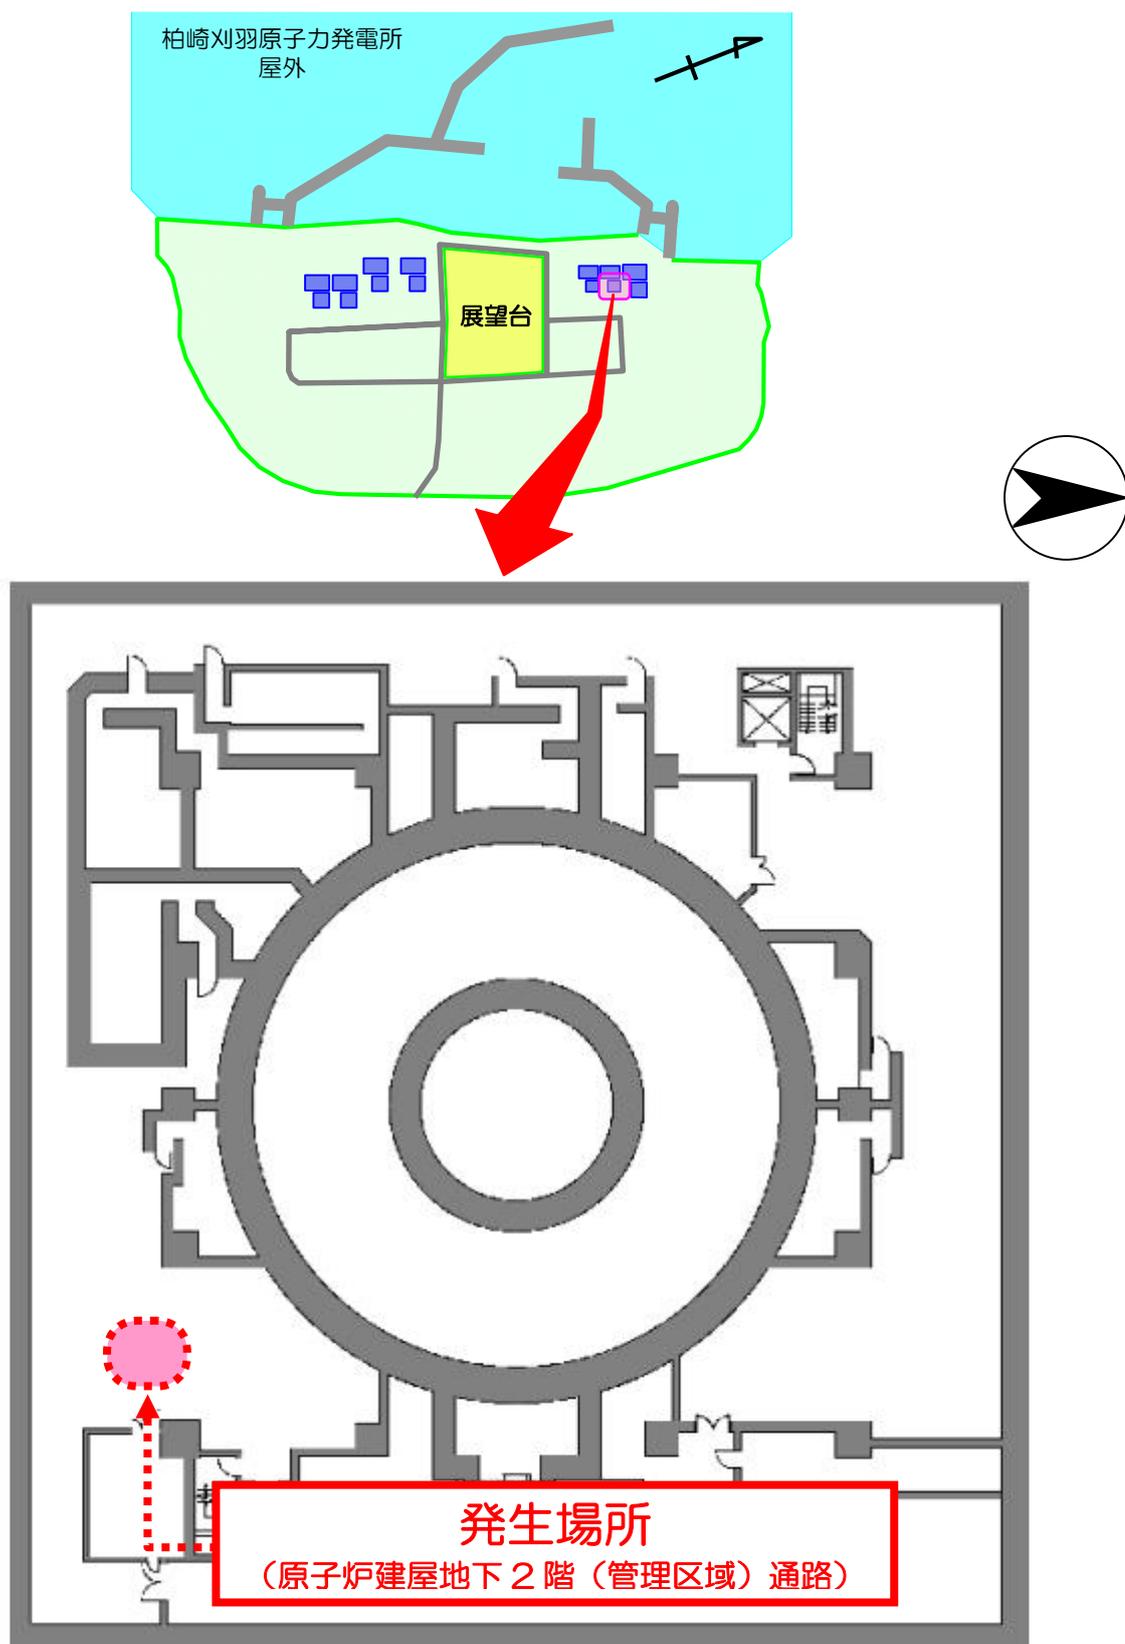
6号機原子炉建屋地下2階（管理区域）におけるけが人の発生について

号機	6号機	
件名	原子炉建屋地下2階（管理区域）におけるけが人の発生について	
不適合の概要	<p>2017年2月23日午後2時30分頃、6号機原子炉建屋地下2階（管理区域）において、協力企業作業員が、資材運搬中に通路に設置された足場材につまずいて右足の踵を負傷し歩行不能となったことから、救急車を要請し病院へ搬送しました。 なお、作業員の身体に放射性物質の付着はありませんでした。</p> <div data-bbox="405 831 1326 1292" style="text-align: center;"> </div> <p>負傷時の状況（イメージ）</p>	
安全上の重要度／損傷の程度	<安全上の重要度> 安全上重要な機器等 / <u>その他</u>	<損傷の程度> <input type="checkbox"/> 法令報告要 <input checked="" type="checkbox"/> 法令報告不要 <input type="checkbox"/> 調査・検討中
対応状況	<p>病院における診察の結果、「右踵骨骨折」と診断されました。 今回の事例を踏まえ、発電所関係者に周知し注意喚起を行うとともに、再発防止に努めてまいります。</p>

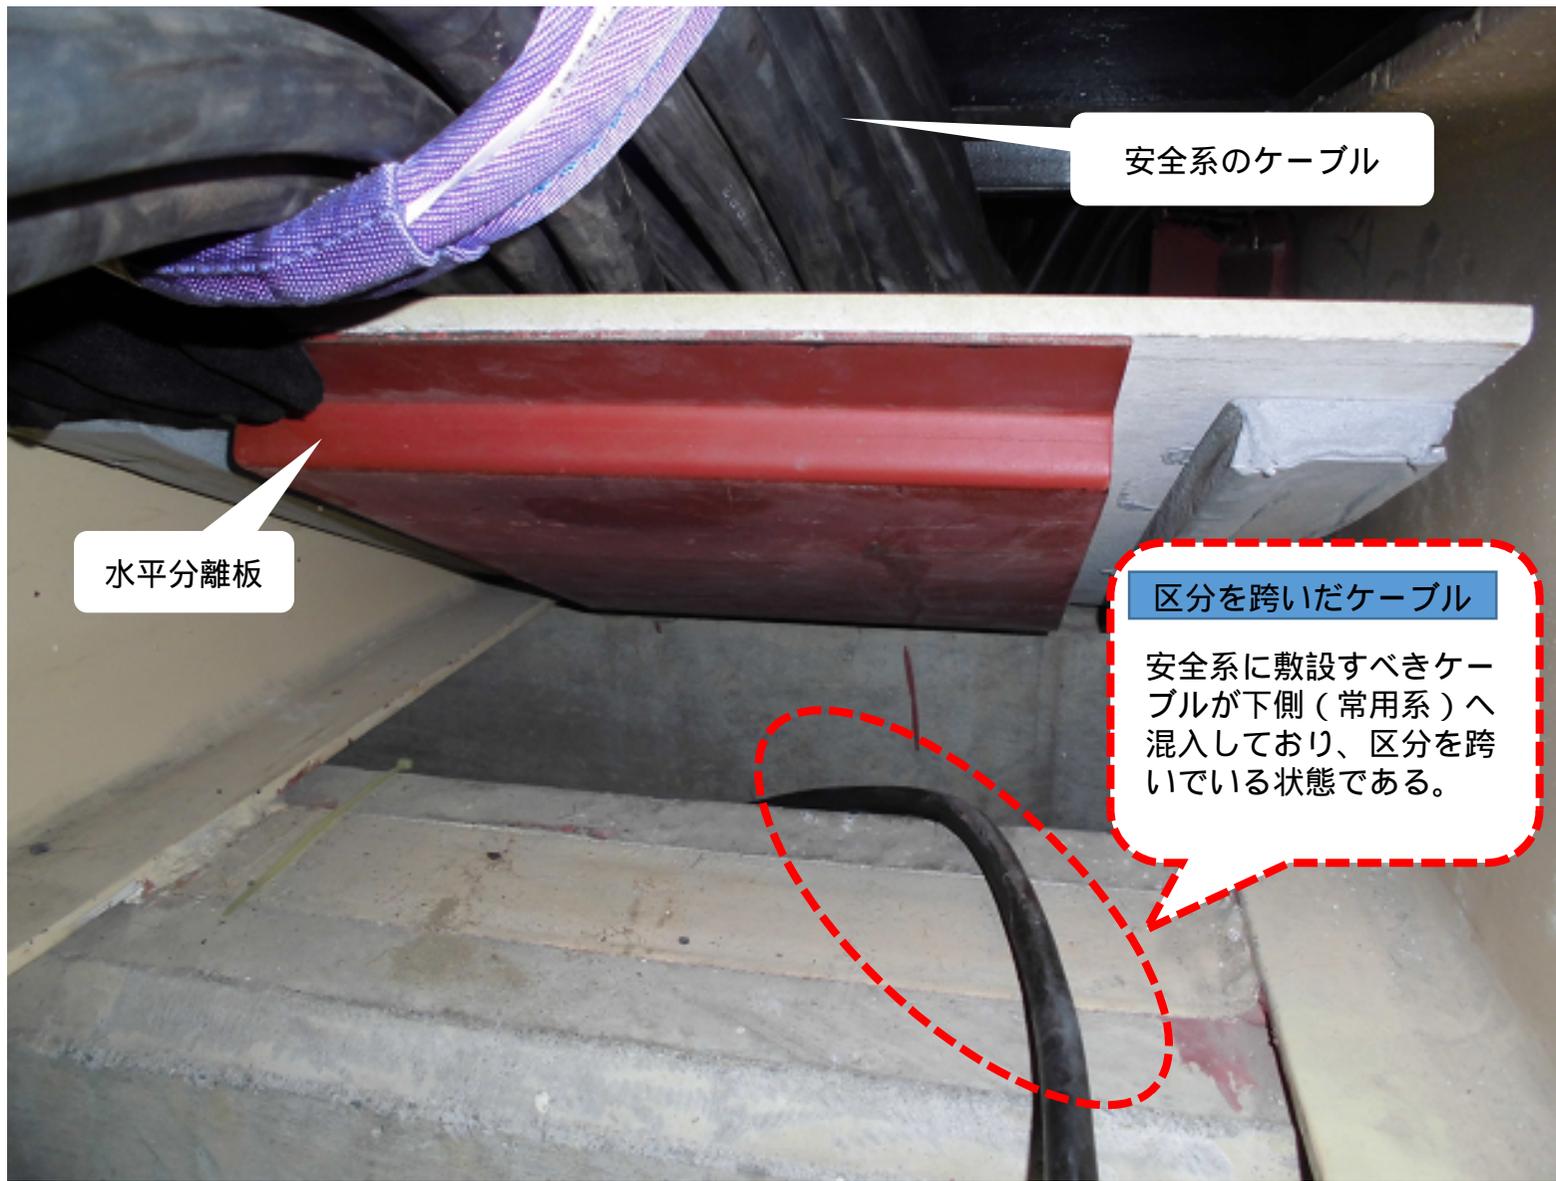
1号機中央制御室床下の水平分離板の点検に伴う1本の跨ぎケーブルの確認について

1号機の中央制御室床下の水平分離板*については、2017年1月25日より点検を実施しておりますが、本日、異なる区分を跨ぐケーブルを1本確認しましたのでお知らせいたします。

当該ケーブル（安全系区分Ⅰ）は、原子炉水位の記録計の電源ケーブルですが、難燃性ケーブルであること、回路上に保護装置が設置されていることから、当該ケーブルの火災リスクは小さいものと考えており、安全系区分への波及的影響は小さいものと考えております。

今後、当該ケーブルについて是正するとともに、引き続き、点検を進めていく中で異なる区分を跨ぐケーブルを確認した際は、適切に是正してまいります。

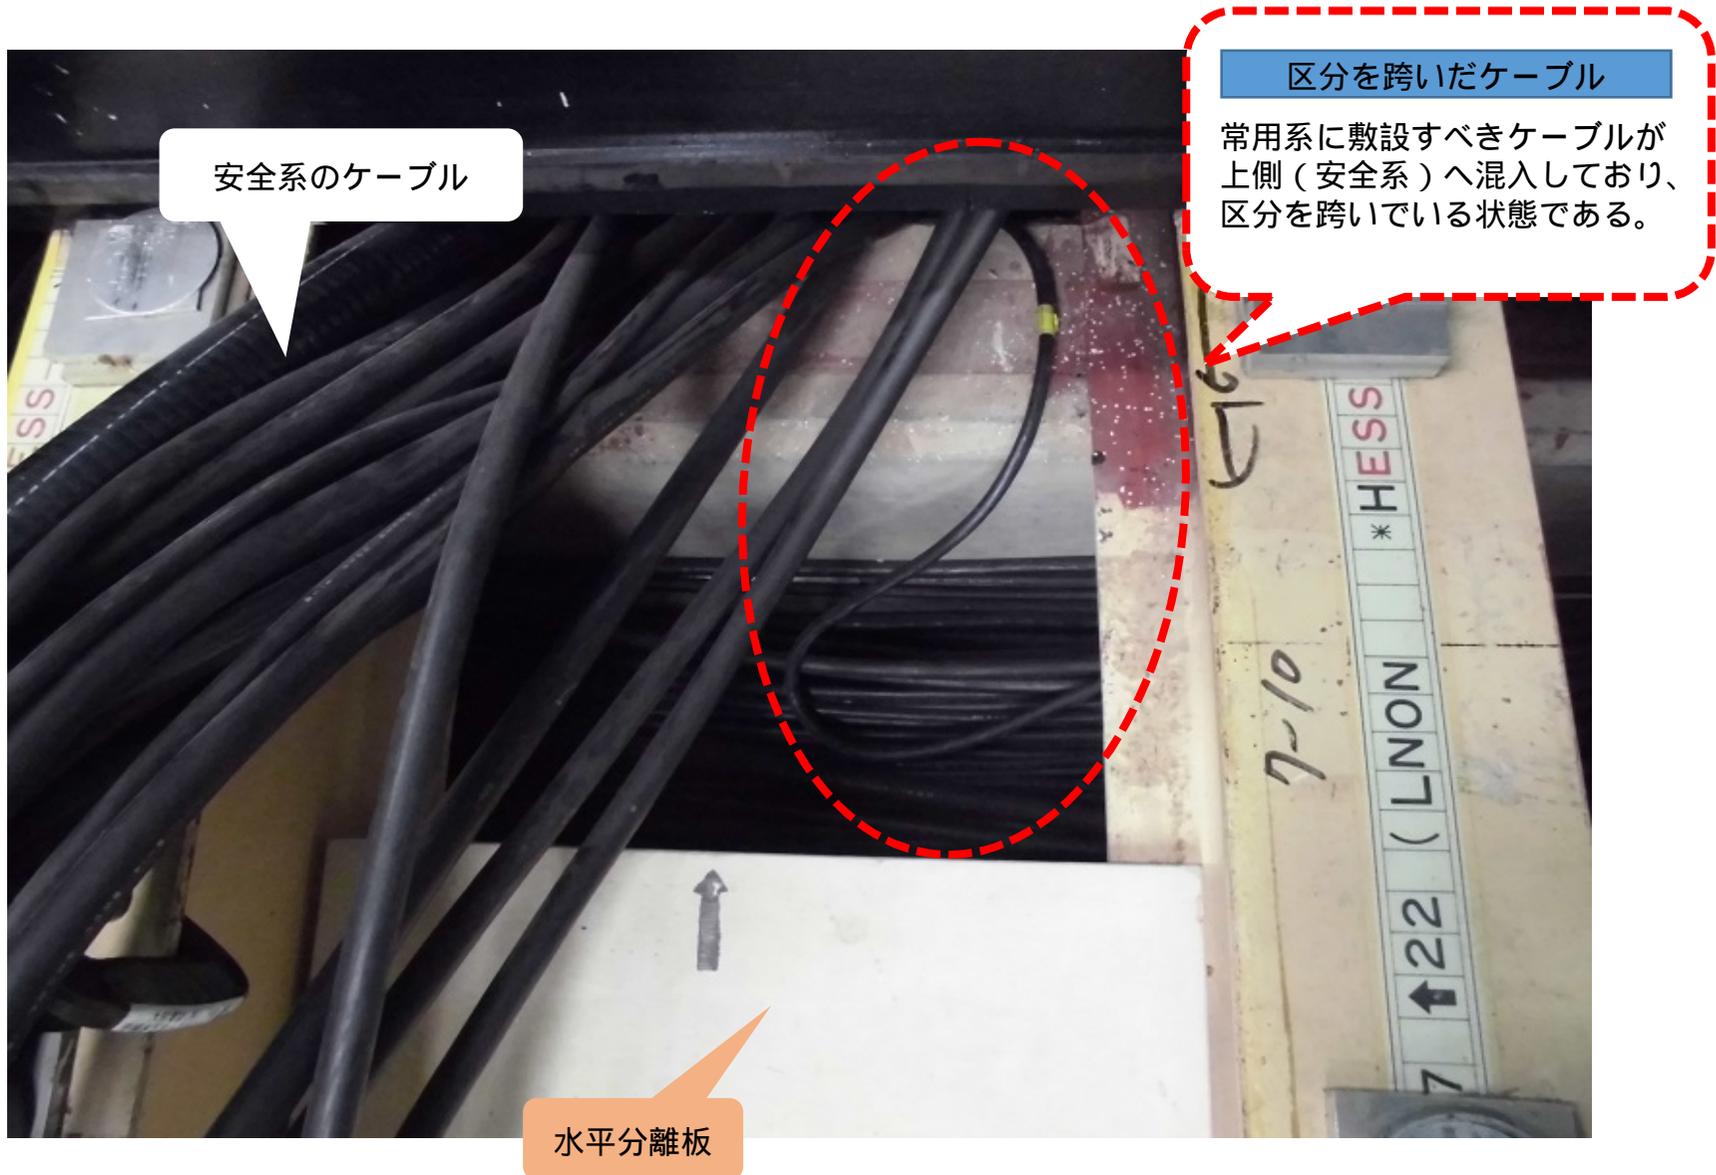
1号機中央制御室床下の水平分離板の点検に伴う1本の跨ぎケーブルの確認について

1号機の中央制御室床下の水平分離板^{※1}については、2017年1月25日より点検を実施しておりますが、本日、異なる区分を跨ぐケーブルを1本確認しましたのでお知らせいたします。

当該ケーブル（常用系）は、計装用空気圧縮機操作回路ケーブル^{※2}ですが、難燃性ケーブルであること、回路上に保護装置が設置されていることから、当該ケーブルの火災リスクは小さいものと考えており、安全系区分への波及的影響は小さいものと考えております。

今後、当該ケーブルについては是正するとともに、引き続き、点検を進めていく中で異なる区分を跨ぐケーブルを確認した際は、適切に是正してまいります。
