2017年10月4日

東京電力ホールディングス株式会社

委員ご質問への回答

液状化影響の検討方針について
(耐震)

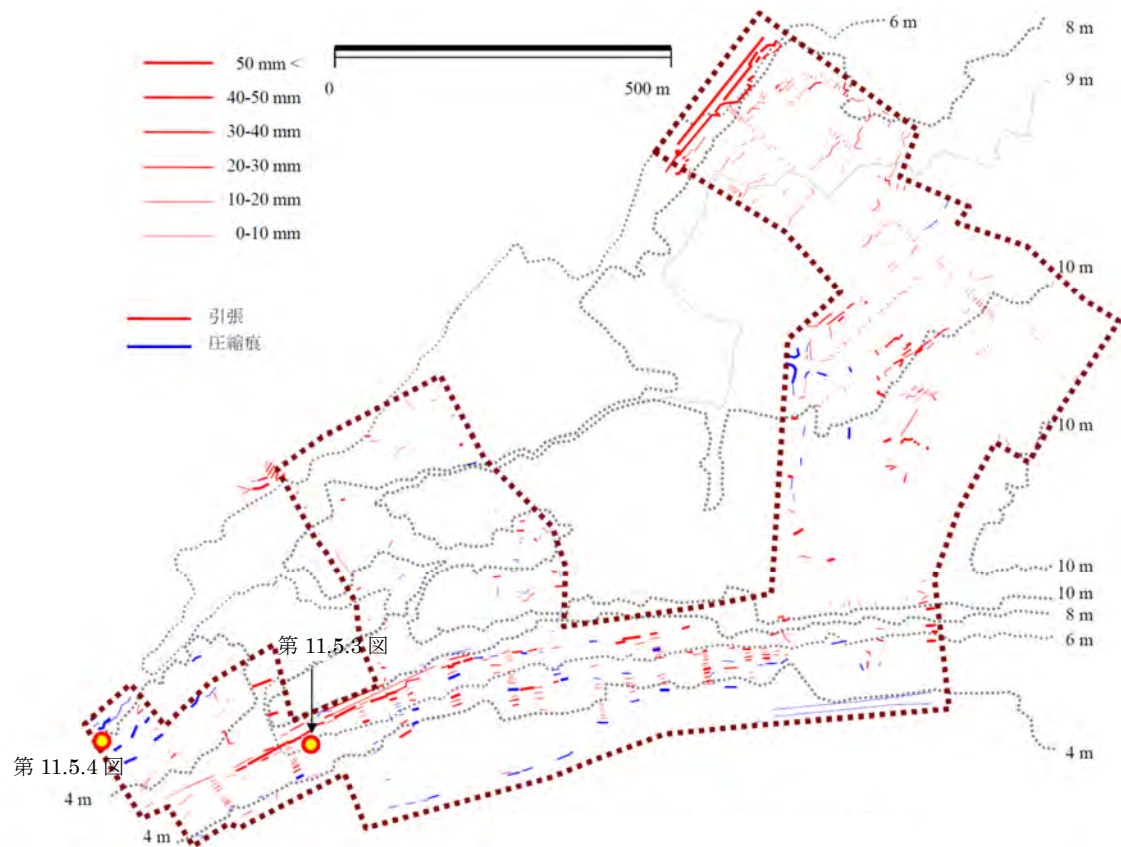
第11-11-25図は、2007年の柏崎とその周辺の衛星写真と1912年（明治45年）当時の地形図とを比較したものである。1912年の地形図には日本海側に連続する砂丘が示されている。当該部分において道路亀裂調査を実施（第11-11-26~28図）しており、一般に道路の亀裂の密度は道路幅や舗装厚さの影響を受け必ずしも下位の地盤の変状を直接表すものではないが、亀裂の大きさや密度が大きい部分で地盤変状が顕著であることが推測できるとし、これらの亀裂は砂丘斜面が低い部分に向かってわずかながら移動したことを示す痕跡と捉えられると考察している。

第 11-11-26 図 柏崎市街地の舗装道路に現れた亀裂
 (土木学会 (2010) に一部加筆)

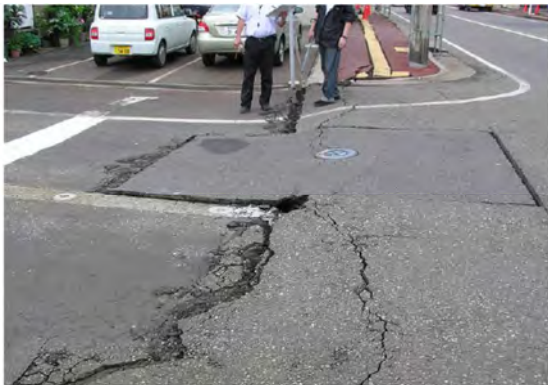
第 11-11-27 図 砂丘肩部分に現れた亀裂開口
 (土木学会 (2010) に一部修正)

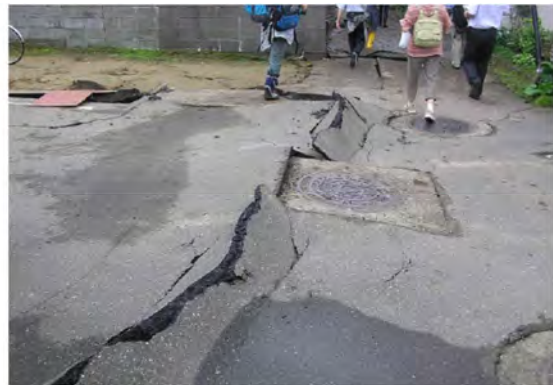
第 11-11-28 図 砂丘麓部分の圧縮痕
 (土木学会 (2010) に一部修正)

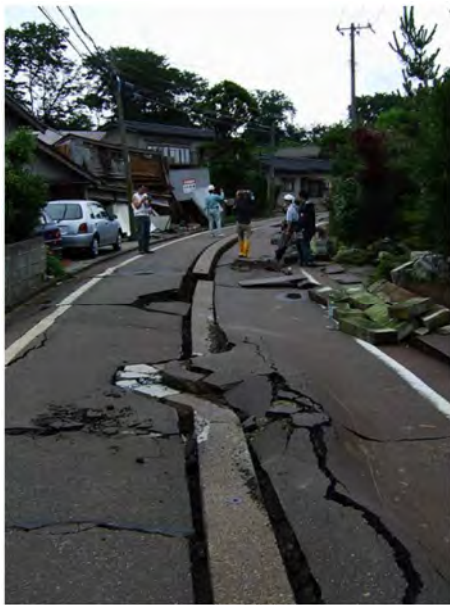
第11-11-29図は柏崎市の北東部の鯖石川下流の1912年と2007年の状況を比較したものである。かつての鯖石川は下流部に向かって次第にその周期を長くするような蛇行が発達しており、この旧河道に沿って地盤変状と被害（例えば、旧三日月湖跡の道路被害（第11-11-30図）等）が目立っているとしている。

第 11-11-30 図 旧三日月湖跡の道路被害
（土木学会（2010））

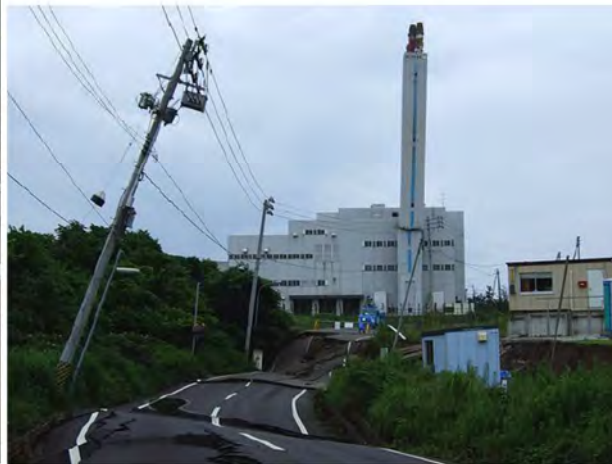
第 11-11-31 図 河道沿いの道路被害
（土木学会（2010））

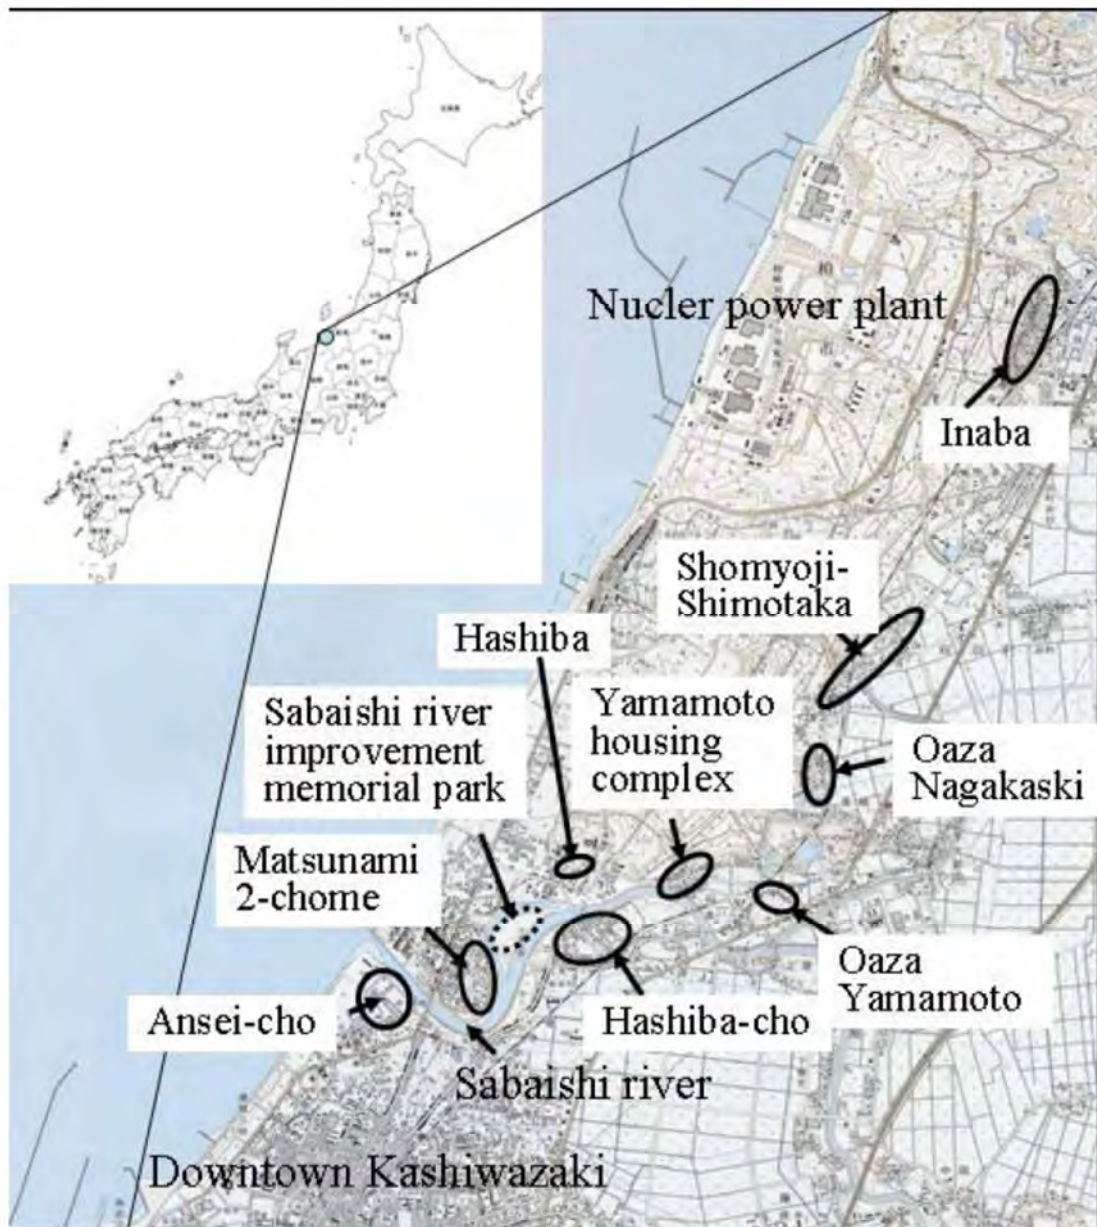
第11-11-32図は、柏崎市と刈羽村を中心に、液状化によって宅地の被害が集中した地区を示したものである。鯖石川氾濫原と旧河道及び荒浜新砂丘後背地で液状化が著しかった。この地域は1964年の新潟地震でも液状化の被害を蒙り、2004年新潟県中越地震によっても深刻な被害を受けた家屋が多かったとしている。

図 11-11-32 図 液状化被害が集中した主な住宅地域
(土木学会 (2010))

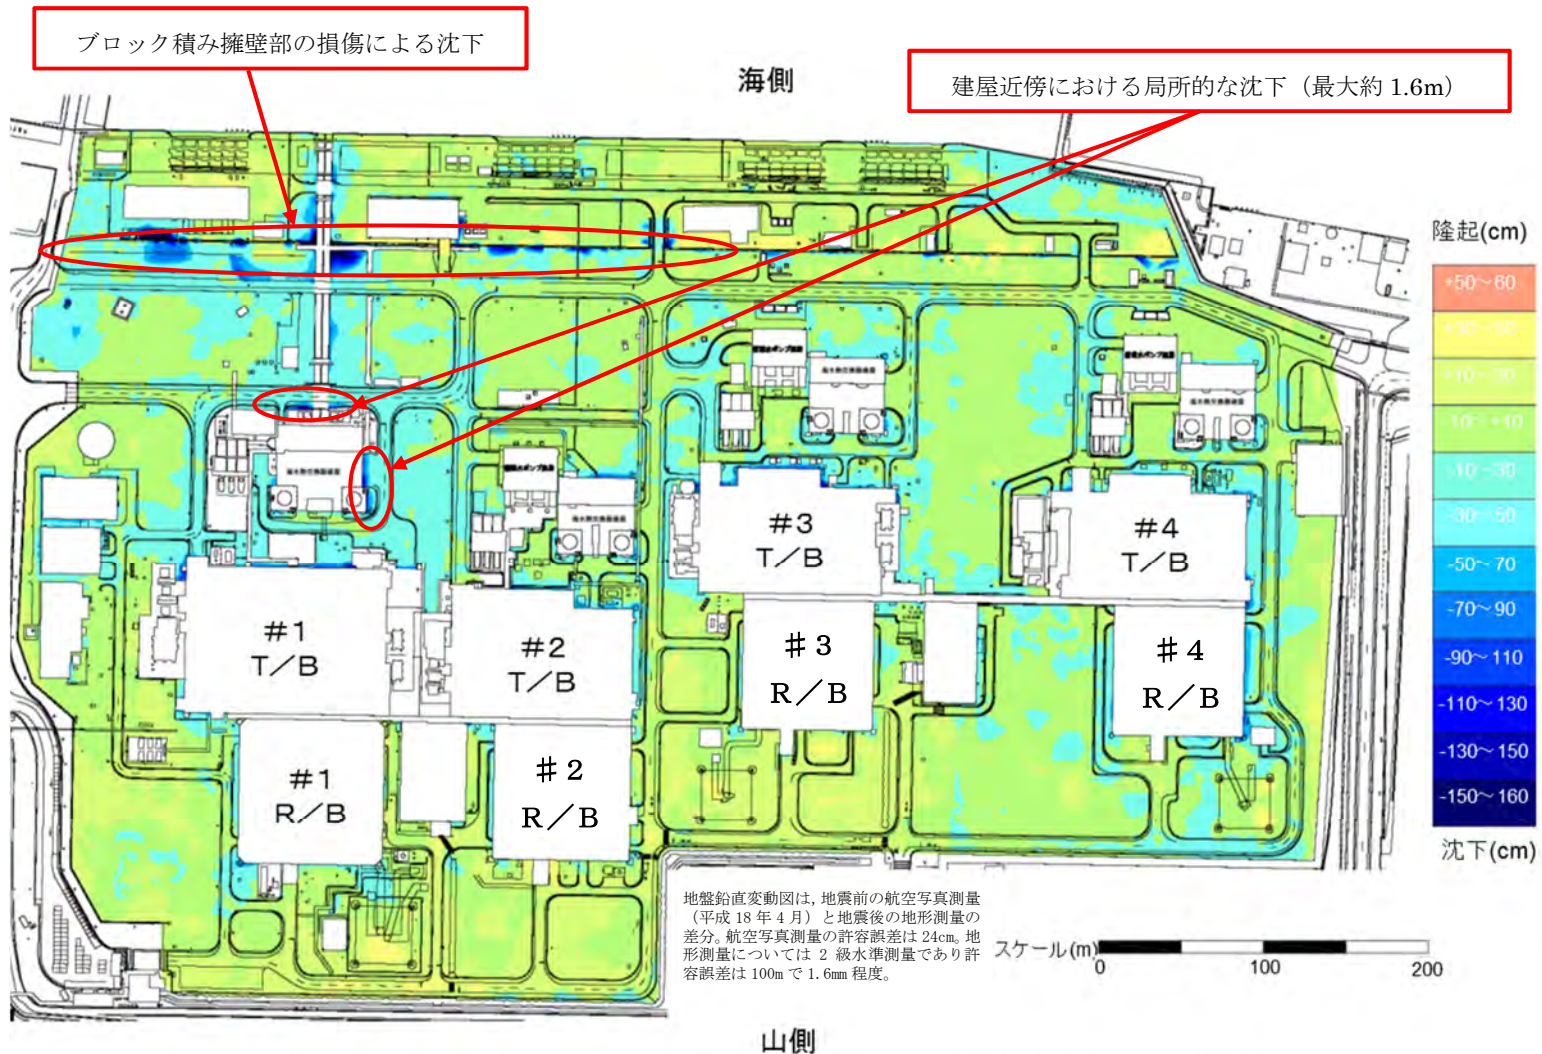
荒浜側における特徴的な地盤変状としては、1号炉海水機器建屋近傍で最大で約1.6mの沈下が確認されている。海側エリアにおいては、3m盤と5m盤の段差位置におけるブロック積み擁壁の損傷によって顕著な沈下が確認されている。

建屋近傍や段差個所等の局所的な沈下を除けば、沈下量は荒浜側、大湊側ともに最大で0.3～0.5m程度であった。

第 11-11-33 図 新潟県中越沖地震における敷地内の地盤鉛直変動 (a) 荒浜側
 (耐震・構造設計小委員会 地震・津波, 地質・地盤合同 WG (第 4 回) (2008) に一部加筆)

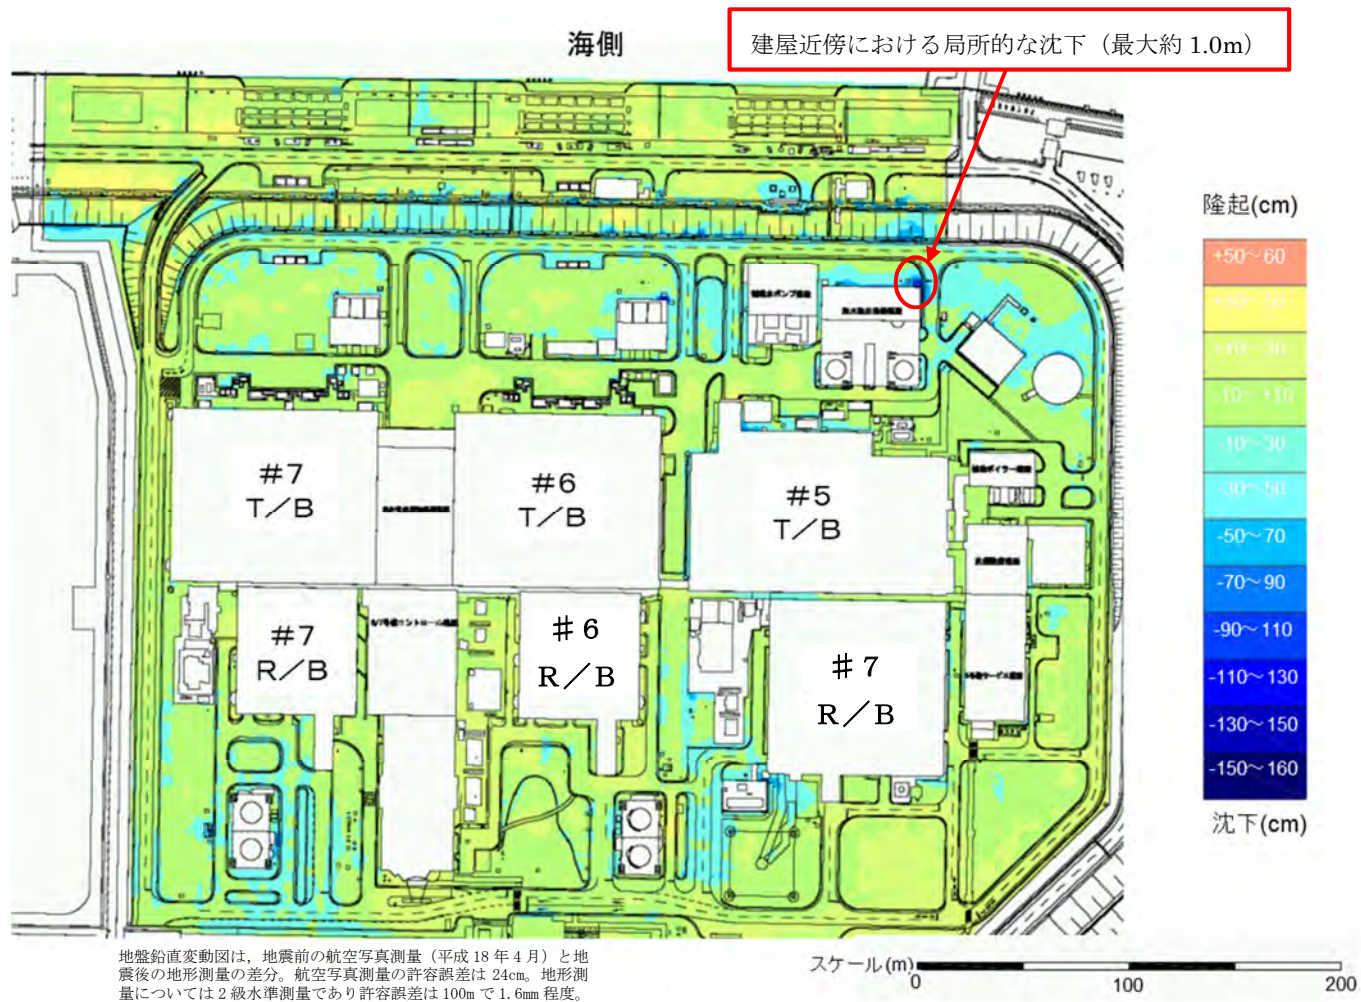
大湊側における特徴的な地盤変状としては、5号炉海水熱交換機器建屋近傍で最大約1.0mの沈下が確認されている。6号及び7号炉の原子炉建屋及びタービン建屋周囲の地下部分は連続地中壁で囲まれており、荒浜側のような埋戻土がないため、これらの建屋周辺地盤では顕著な沈下はなかった。海側エリアにおいては、荒浜側ほどの顕著な沈下はなかった。

第 11-11-34 図 新潟県中越沖地震における敷地内の地盤鉛直変動図 (b)大湊側
 (耐震・構造設計小委員会 地震・津波, 地質・地盤合同 WG (第 4 回) (2008) に一部加筆)

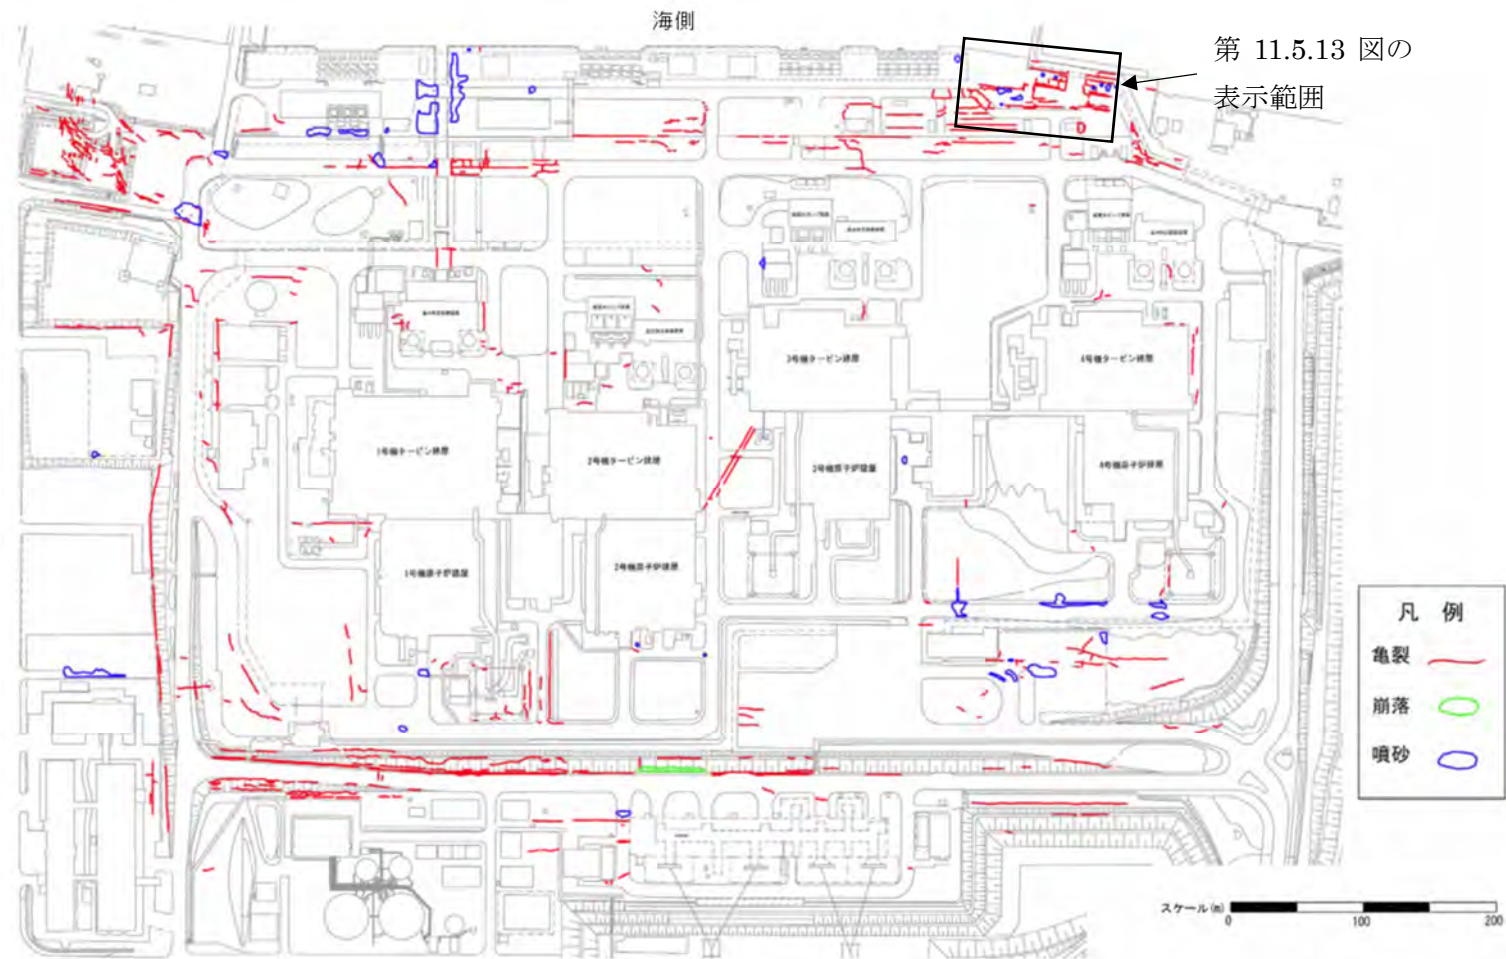
噴砂は荒浜側では海側エリアに多くが確認されており、大湊側では敷地山側の駐車場付近に確認されている。海側エリアでは護岸のはらみ出しが確認されており、地下水位以下にある飽和した埋戻土層の液状化に起因するものと考えられる。

地表面に発生した亀裂の多くは直線状であり、地中埋設物の存在による埋戻土の相対沈下や法面の変状の影響であると考えられる。

第 11-11-35 図 新潟県中越沖地震における敷地内の亀裂・噴砂位置 (a)荒浜側
 (耐震・構造設計小委員会 地震・津波, 地質・地盤合同 WG (第 3 回) (2007))

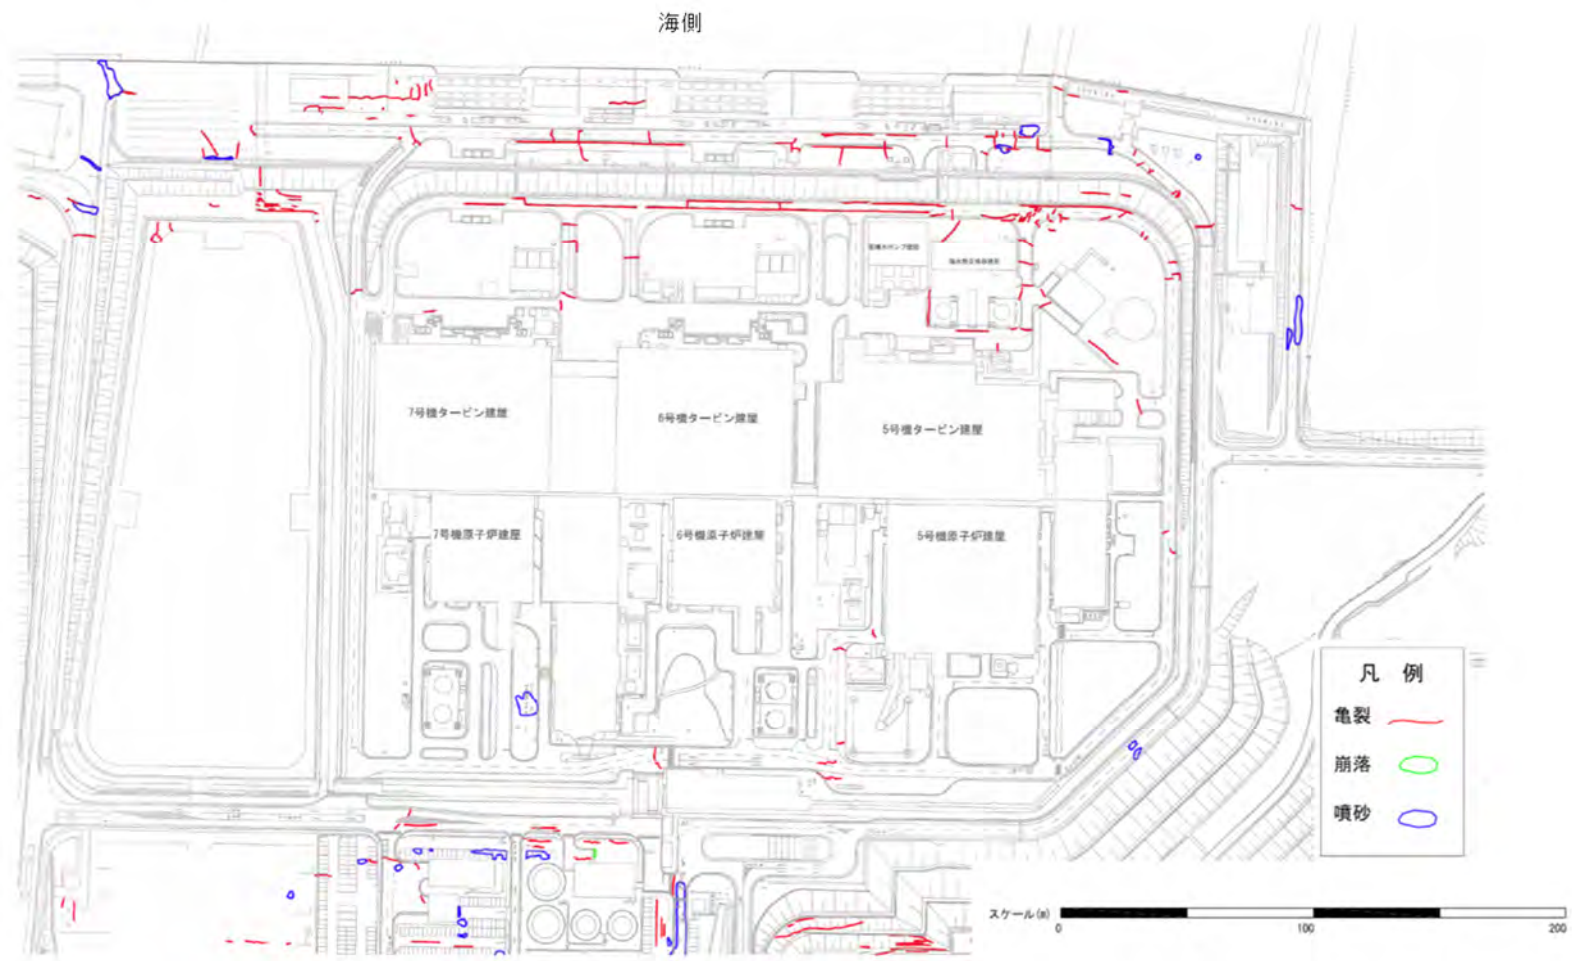
第 11-11-36 図 新潟県中越沖地震における敷地内の亀裂・噴砂位置 (b)大湊側
 (耐震・構造設計小委員会 地震・津波, 地質・地盤合同 WG (第 3 回) (2007))

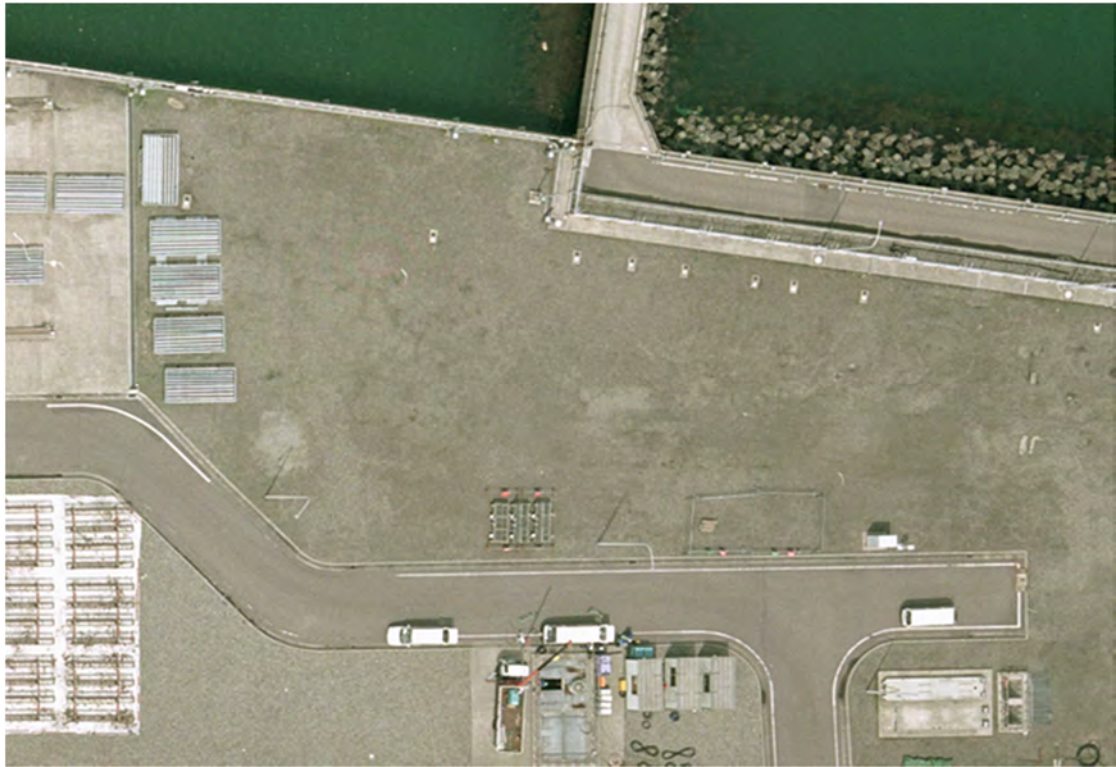
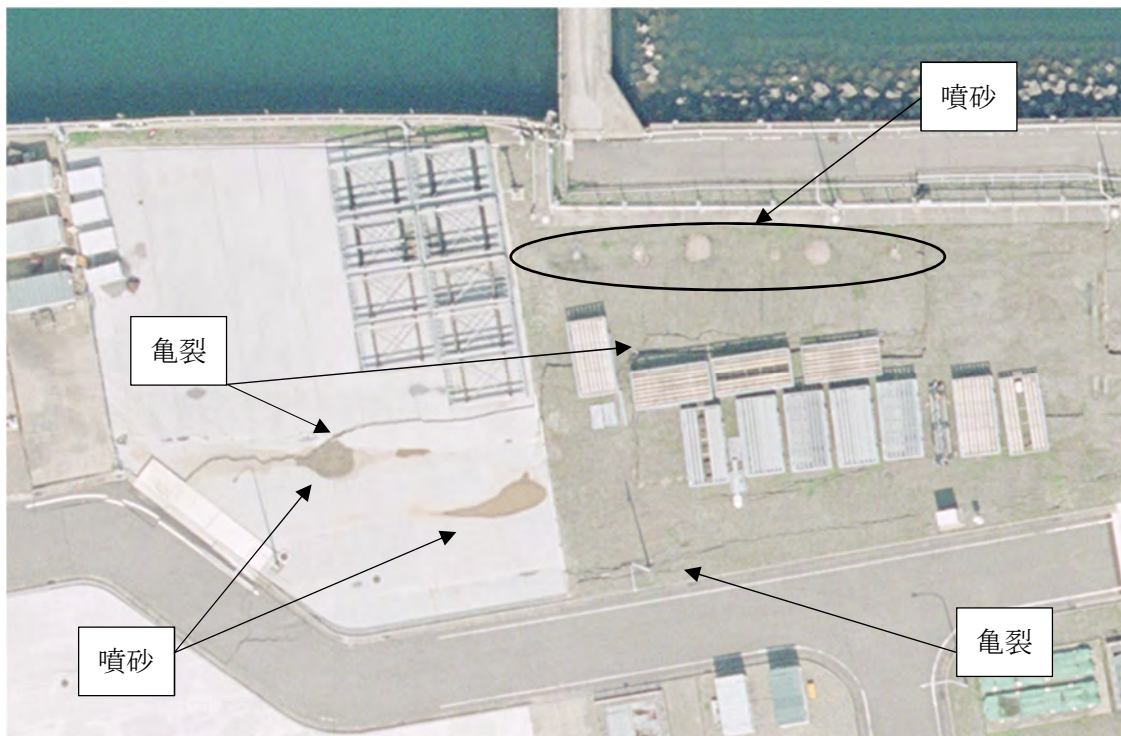
第 11-11-37 図 新潟県中越沖地震における敷地内の亀裂及び噴砂の状況
 (耐震・構造設計小委員会 地震・津波, 地質・地盤合同 WG (第 3 回) (2007))
