柏崎刈羽原子力発電所 6 号機における保安規定違反の事象と 再発防止対策に関する報告書の提出について

平成 16 年 12 月 17 日
東京電力株式会社

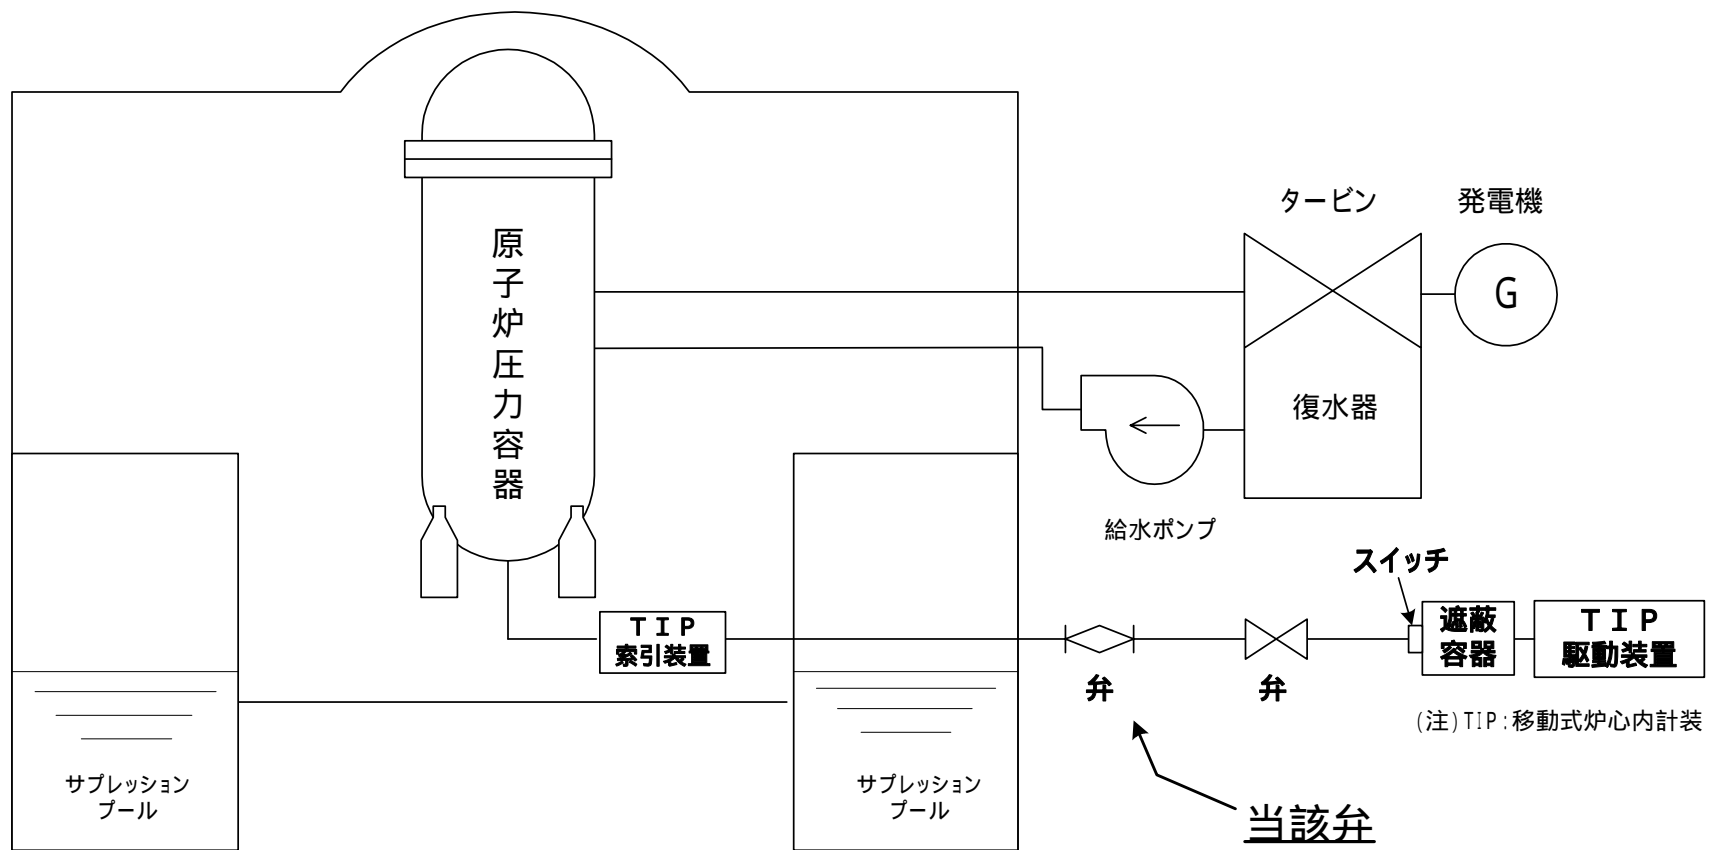
系統概略図

調整運転中の 6 号機は、平成 16 年 10 月 20 日午後 3 時頃より、定格電気出力における原子炉の中性子分布を測定するために移動式炉心内計装系を操作していたところ、同日午後 5 時頃、この操作を終了する際に、格納容器隔離弁である「TIP ボール弁」(TIP 検出器を原子炉格納容器に出し入れする際に開閉する弁)3 つのうち 1 つについて「閉」を確認できない事象が発生いたしました。

その後の点検調査結果より、原因は TIP 系に付属する近接スイッチ^{注 3}の動作不良によるものと確認し、不良個所を切り離したところ、同日午後 1 時 37 分、当該弁を全閉できたことから、同時刻、「運転上の制限」の逸脱から復帰いたしました。

- (1) 「TIP ボール弁」の駆動回路に使用されている近接スイッチの感度設定のずれにより、当該弁の動作不良事象が発生した。
- (2) 当直長は、状態表示が「開」であったにもかかわらず、「格納容器隔離信号発生時は自動的に全閉するため、格納容器の自動隔離機能は健全である」ものと思い込んでいた。
また、関係者においても、当該弁の自動隔離機能を正確に理解していなかったこと、さらに当該弁が格納容器隔離弁であるとの認識が薄かったため、その誤認を修正できなかった。
- (3) 格納容器隔離弁について、通常とは違う状況となった時点で、事実に基づき安全側に判断するという意識に欠け、設備図書や弁の状況などの確認を行わなかった。

(4) 設備面の信頼性向上対策として、近接スイッチの感度設定方法を見直すとともに、誤動作防止の観点から、TIP ボール弁動作回路の変更等を検討する。
