6号機制御棒の外観点検結果

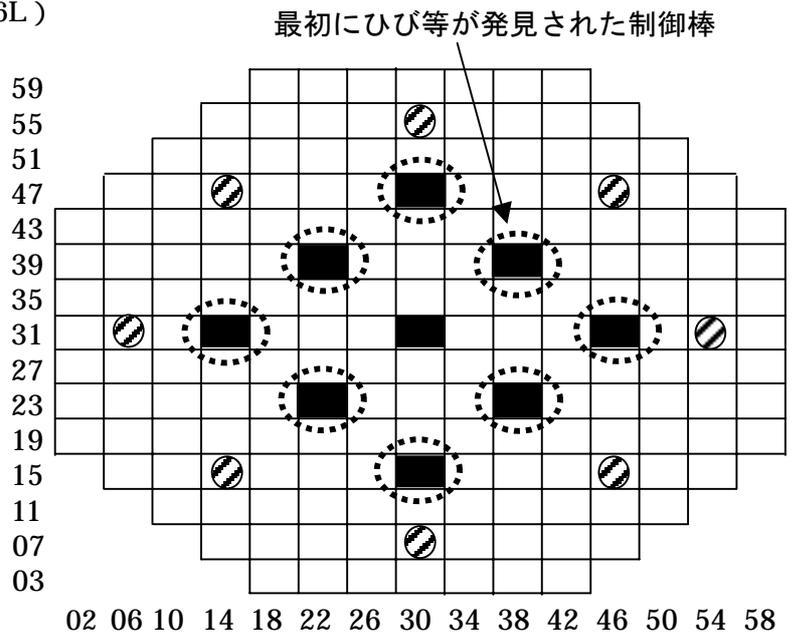
外観点検を実施した制御棒の炉内での位置

- : シース部、タイロッド部にひびが確認された制御棒
- (虚線) : タイロッド部のひびが貫通していた制御棒
- (斜線) : ひびがなかった制御棒

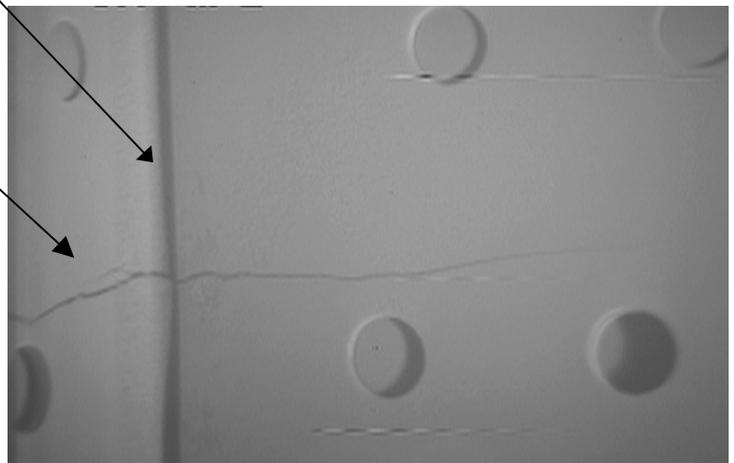
制御棒上部ひびの例
(ひびは全て制御棒の上部で発生している。)
