沸騰水型原子力発電所のハフニウム板型制御棒の
ひび等に関する調査報告書

平成18年5月
原子力安全・保安院

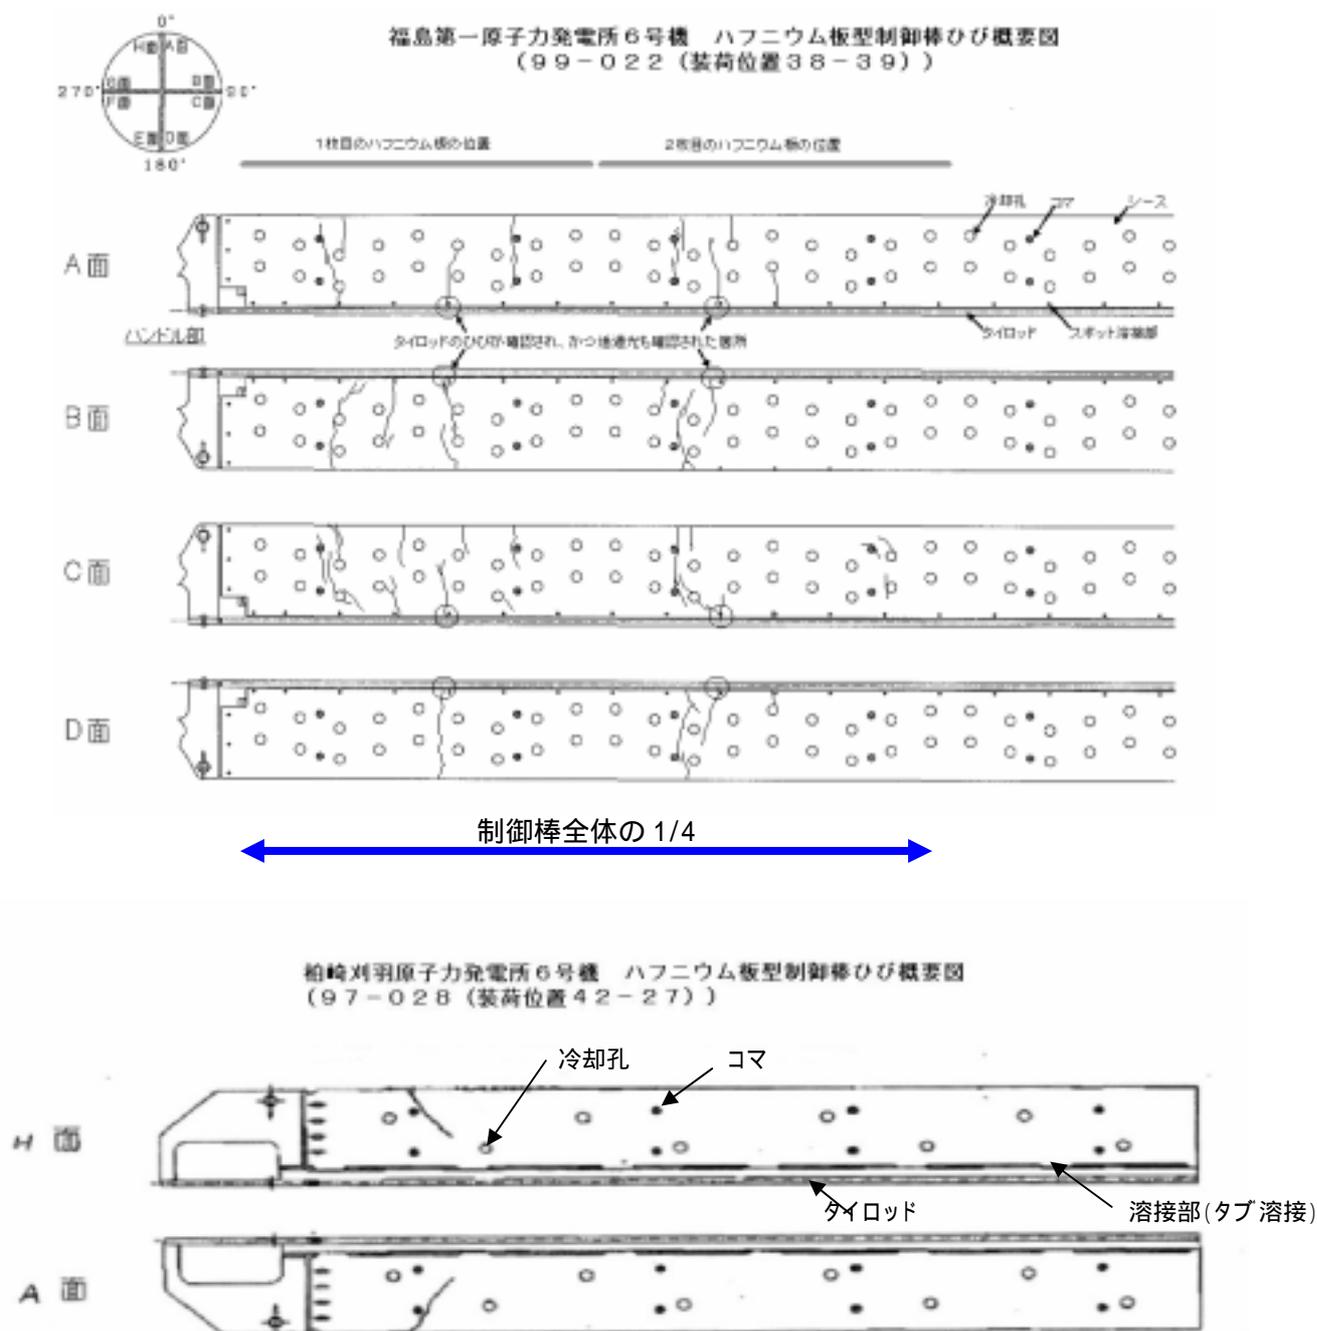
【図2】 シースのひび状況の例

この結果、において発生していたコマ溶接部近傍のひびを起点として、IASCCによりシースの水平方向に大きなひび(シースのひび)が進展した。

さらに使用を継続することにより、腐食生成物の堆積が進み、もともと可動を許す設計となっていたシースとハフニウム板の間の摺動抵抗が増加した。他方、中性子照射によりハフニウム板の伸びが発生し、これら摺動抵抗の増加とハフニウム板の照射成長が相まって、シースに長手方向の引張力が生じ、もともと発生していた微小なひびや粒界腐食が、さらにこの引張力を応力源とするIASCCにより、シースを水平方向に横断するひびへと進展した。このひびは、照射を受け続けることにより、1サイクル中にも発生・進展し得る。

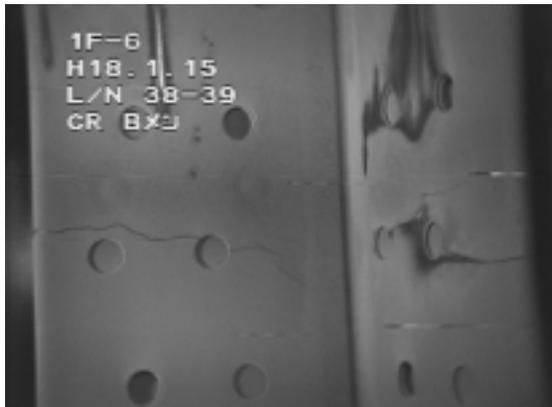
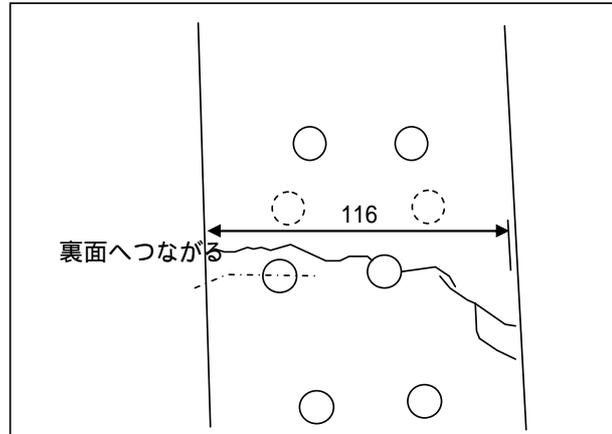
(1) シース部を水平方向に横断するひび

福島第一原子力発電所6号機の例 (制御棒シリアルナンバー99 - 022; 装荷位置38 - 39)
 部位: 制御棒下側から70段目の冷却孔付近(シース下端から3545mm上)

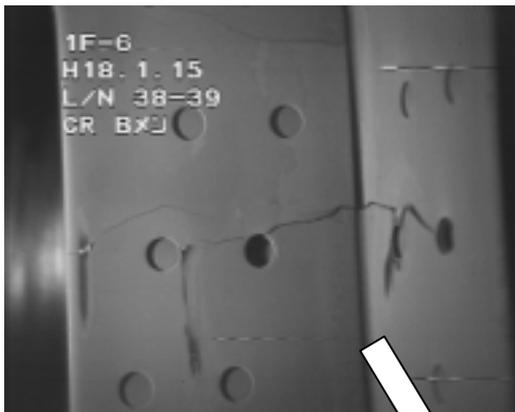
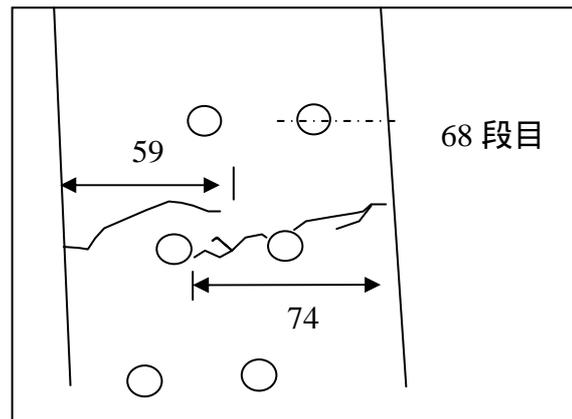
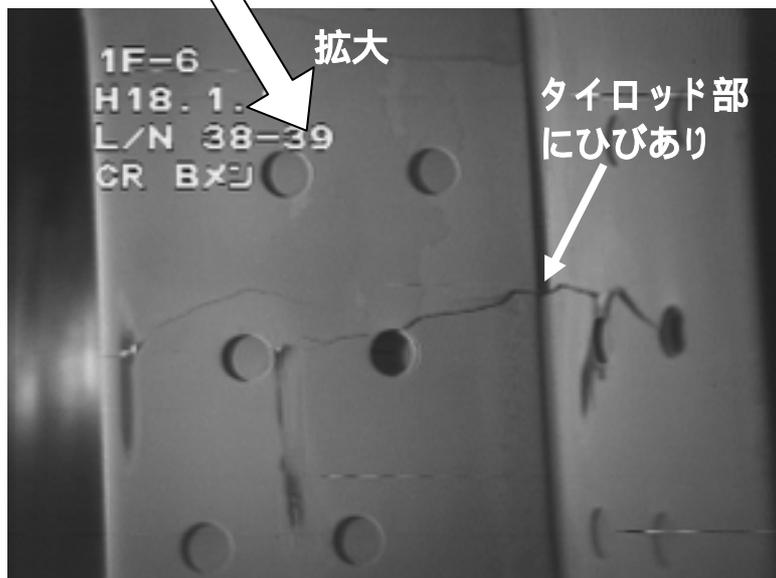
(2) タイロッドのひび

タイロッドについても、スポット溶接部の残留応力に起因するIASCCによる微小なひびや、シースとのすき間部における腐食生成物の付着に関係する粒界腐食が発生し、ハフニウムの照射成長によりシースのひびが大きく進展することにより、シースとタイロッドのスポット溶接部を介してタイロッドに引張力が発生し、これら微小なひび等がタイロッドが破断するようなひびへと進展した。

福島第一原子力発電所6号機の例 (制御棒シリアルナンバー99 - 022; 装荷位置38 - 39)
 部位: 制御棒下側から68段目の冷却孔付近(シース下端から3443mm上)

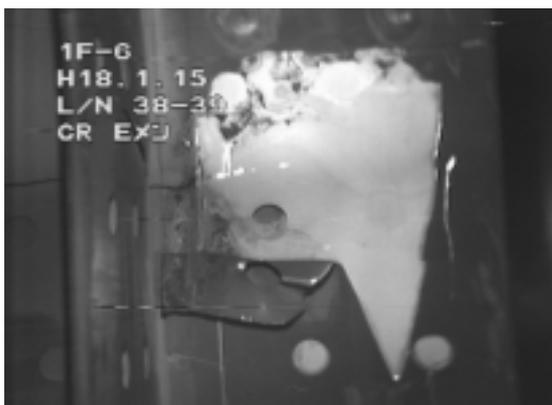
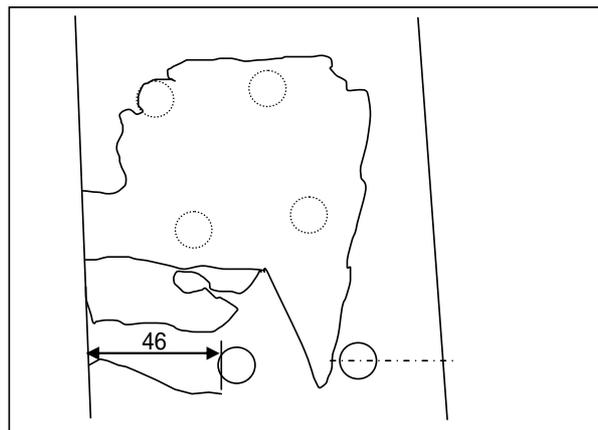
(3) シース部のめくれ・欠損

めくれが生じた部位において、破面上にディンプル(延性破面)が観察されたことから、めくれは粒界割れによって自然にはく離したのではなく、制御棒の挿入又は引抜き時に周囲の機器と接触して制御棒の軸方向の力が負荷されることにより、シースのひびがめくれて、はく離したと推定される。

なお、1F6におけるシースの破損については、破面に金属光沢が認められており、また停止後の駆動試験において初めて駆動に異常が認められたことから、今回の原子炉停止後の制御棒動作確認において発生した可能性が考えられる。

福島第一原子力発電所6号機の例 (制御棒シリアルナンバー99 - 022; 装荷位置38 - 39)
部位: 制御棒下側から59段目の冷却孔付近(シース下端から2988mm上)

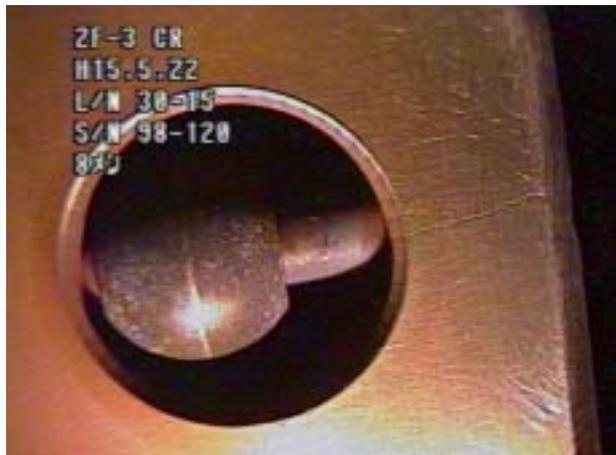
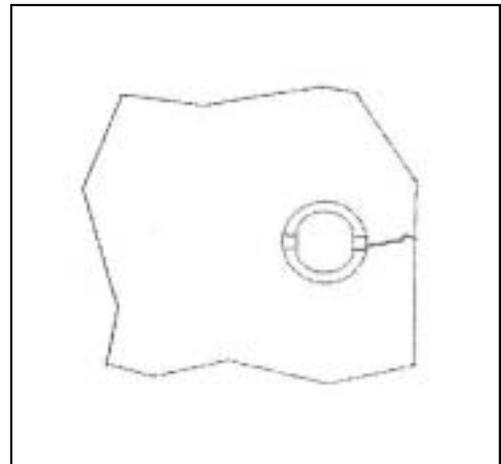
(1) ハンドル部ガイドローラ取付部近傍

福島第二原子力発電所3号機の例

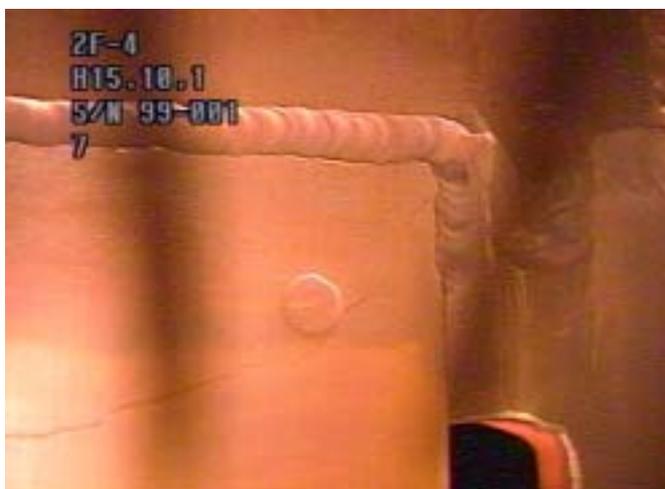
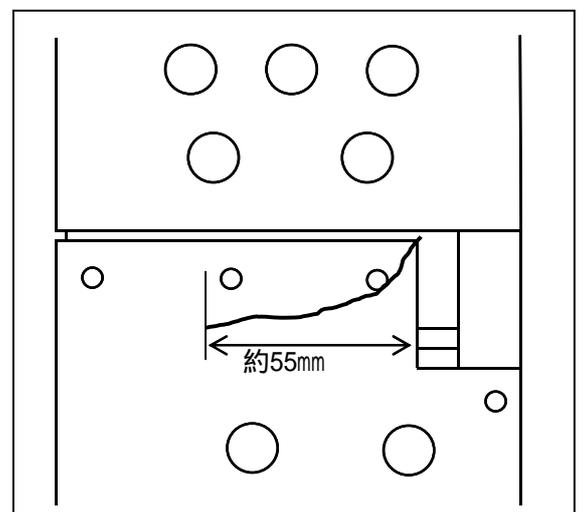
(2) ハンドル - シース溶接部近傍

福島第二原子力発電所4号機の例

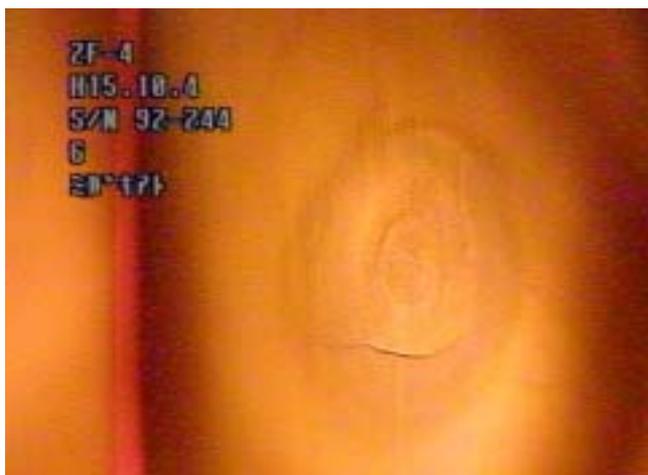
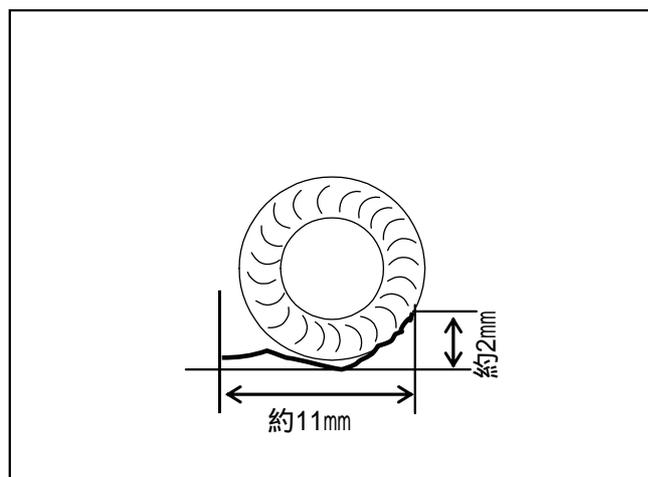
(3) シースとハフニウム板のコマ溶接部近傍

コマ溶接部近傍のひび割れ事象は、同溶接部の残留応力を応力要因とするIASCCであり、ハフニウム板とシースとの摺動抵抗の増加及びハフニウム板の照射成長によりひびが進展したと考えられる今回の事象とは異なるものである。

福島第二原子力発電所4号機の例

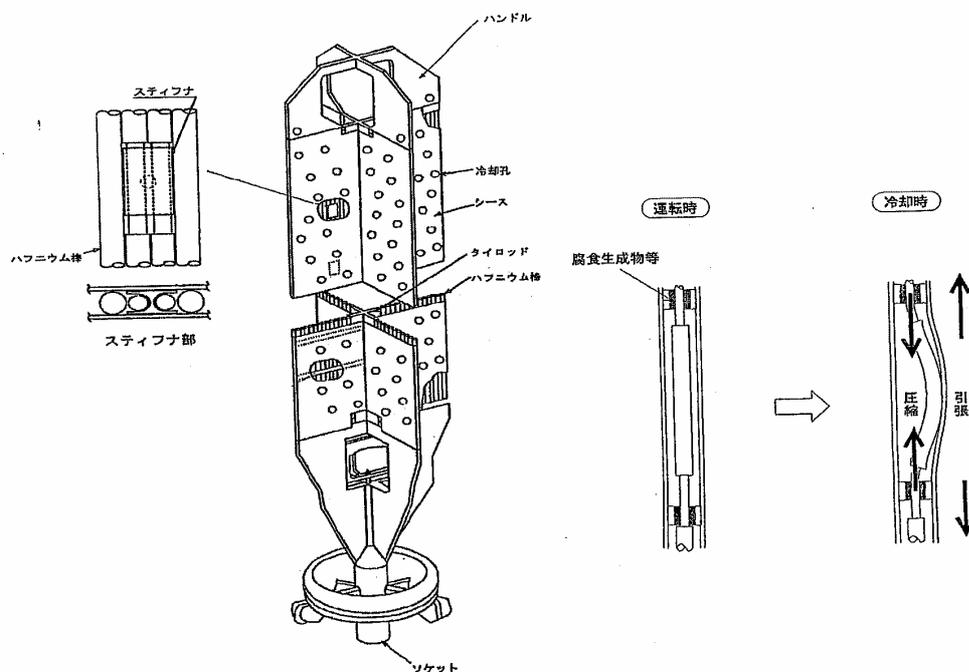
(1) ハフニウム棒型制御棒の事例

平成7年、東京電力(株)柏崎刈羽原子力発電所5号機の定期検査中、同社が、自主点検において制御棒駆動機構の挿入・引抜動作試験を実施したところ、一部のハフニウム棒型制御棒が円滑に動作しない不具合事象が確認された。調査の結果、スティフナー(ハフニウム棒を固定するための部品)とハフニウム棒の間隙部に腐食生成物等が蓄積し、両者が固着された状態であった。このため、原子炉の停止に伴う温度低下の際に、ハフニウムとステンレスの熱収縮差によってハフニウム棒には圧縮力が、シースには引張力が加わって変形し、シースの割れ等が発生し、このため制御棒と燃料集合体が干渉し、制御棒動作に支障が生じたものと推定された。シースは中性子照射(熱中性子照射量約 $4 \times 10^{21} \text{ n/cm}^2$)を受け、材料特性の劣化が進行していたと推定された。

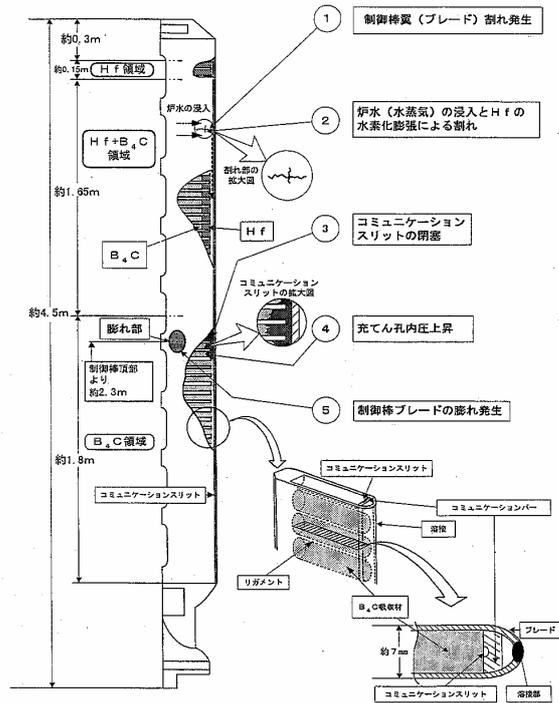
(2) ハイブリッド型制御棒の事例

平成9年、日本原子力発電(株)敦賀発電所1号機及び東京電力(株)福島第二原子力発電所2号機において、運転中の制御棒動作時に動作の不調が確認されたため、原子炉を手動停止した。調査の結果、制御棒の製造工程時に、ブレード上端部付近に局所的な加工ひずみが発生し、同ひずみ部で運転中にIASCが発生したものと推定された。同割れ部から炉水が浸入し、水とボロン・カーバイト等の反応により水素が発生し、この水素によりハフニウムの水素化・膨張が起こり、制御棒表面が隆起し、動作不調を招いたものと推定された。
