## 7号機における作業員の放射性物質の内部取り込みについて

### 1. 概要

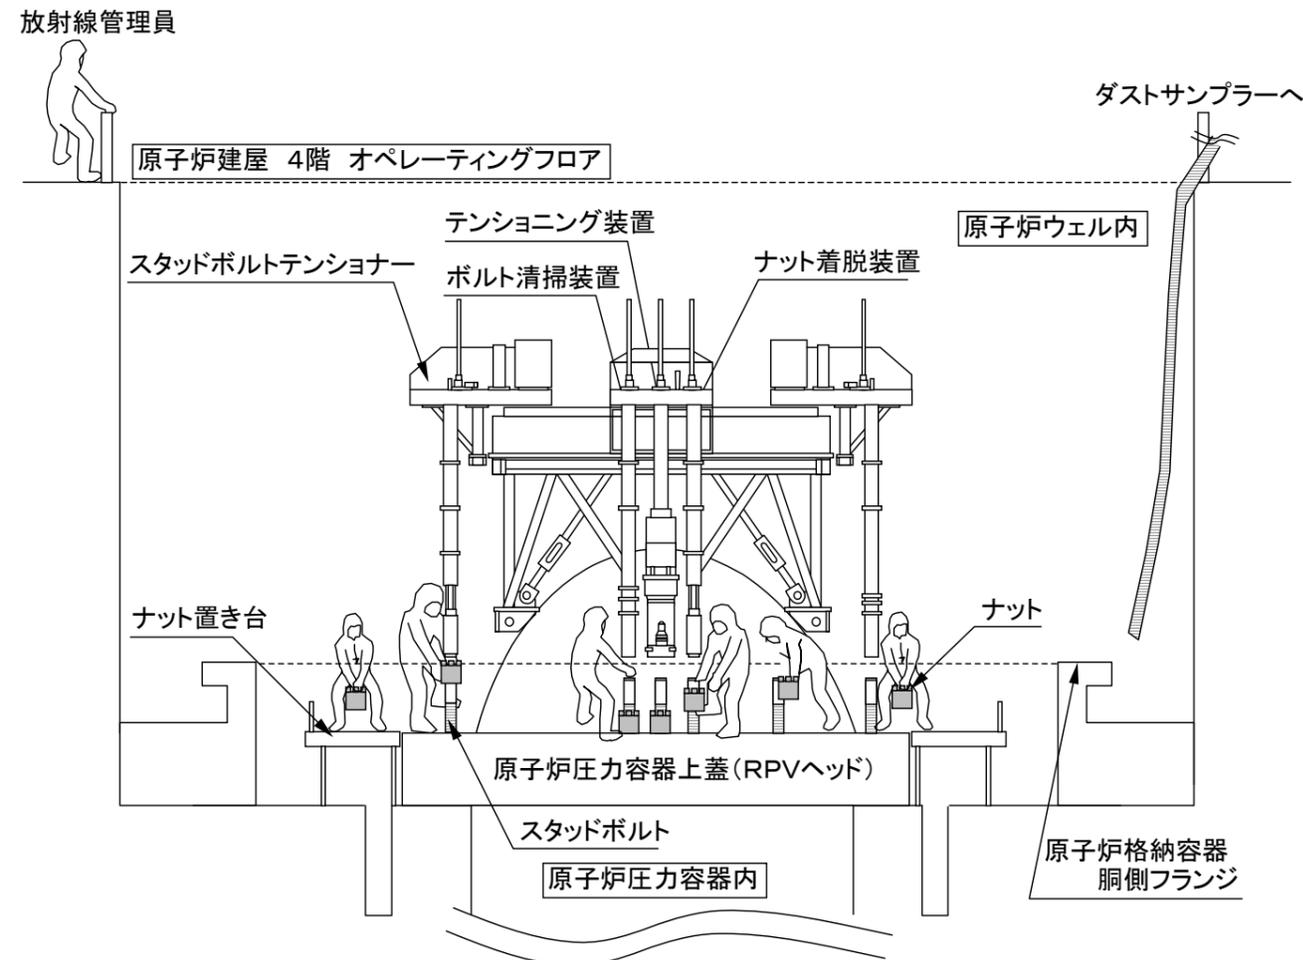
ナット着脱装置とナット手動取り付け作業概略図

内部取り込みが確認された5名は、原子炉ウェル内で原子炉圧力容器上蓋のナット取り付け作業を実施していた。本来この作業は、ナット着脱装置にて行うもので、この装置はボルト清掃装置と連動しており、清掃によってボルト表面を除染することができることから、この作業ではマスク着用の必要はない。今回の作業では、作業開始後間もなくナット着脱装置が故障したため、手でナットの取り付けを行うこととし、ミーティングを行った。しかしながら、ナット着脱装置の故障に伴いボルト清掃装置も作動しないことにより、ボルトの清掃(除染)ができないことが周知されず、放射線管理に関して検討されなかった。

このことにより、作業再開時に放射線防護装備が変更されず、マスクを着用せずに手でナットを取り付けたため、ナット取り付け作業に伴って飛散したボルト表面の放射性物質を、同作業に従事していた作業員が取り込んだものと推定した。

- ① 手でナットを取り付ける際の手順が明確になっておらず、作業員は、未清掃のボルトにナットを取り付ける際、マスクを着用していなかった。
- ② 作業手順変更時、作業前ミーティングにおいて放射線防護に関する検討を実施しなかった。

- ① 当該作業に対する対策  
今後ボルトは確実に清掃することとし、手でナット取り付けを行う場合は必ず汚染検査を実施し、必要に応じてマスクを着用する旨を工事施工要領書に記載する。
- ② 類似事象に対する水平展開  
協力企業の作業班長に以下の事項を再教育するとともに、放射線管理員に今回の事象の事例検討を実施する。
  - ・作業手順・工法を変更する場合の作業前ミーティング実施の徹底  
作業班長は、作業手順・工法を変更する場合は関係者全員を招集し、作業前ミーティングを再実施する。作業前ミーティングでは防護指示書を使用し、安全対策・放射線管理等について関係者全員に周知徹底する。
  - ・放射線管理指示事項の明確化  
放射線管理員は、作業前ミーティングにおいて、放射線防護装備を指示した根拠や、作業の過程で装備を変更する場合の条件、例えばマスク着用を解除する場合には自動装置を使用すること等を明確にし、作業関係者全員に周知する。
