# 福島第二原子力発電所3号機における制御棒引き抜け事象について

# 柏崎刈羽原子力発電所1号機における制御棒引き抜け事象について

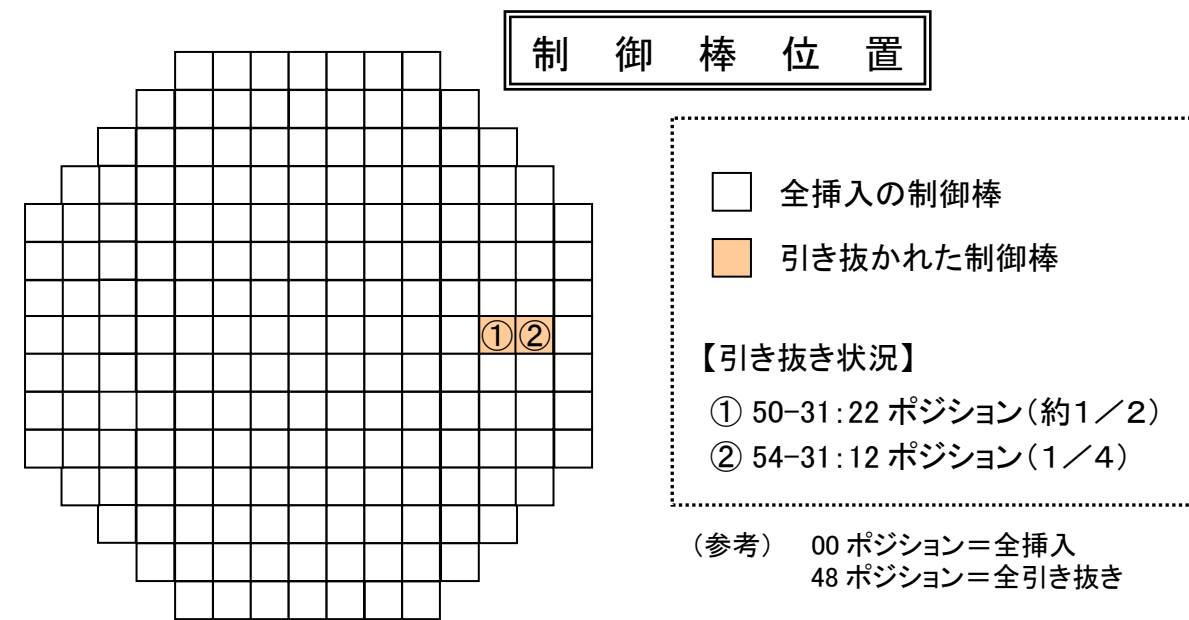
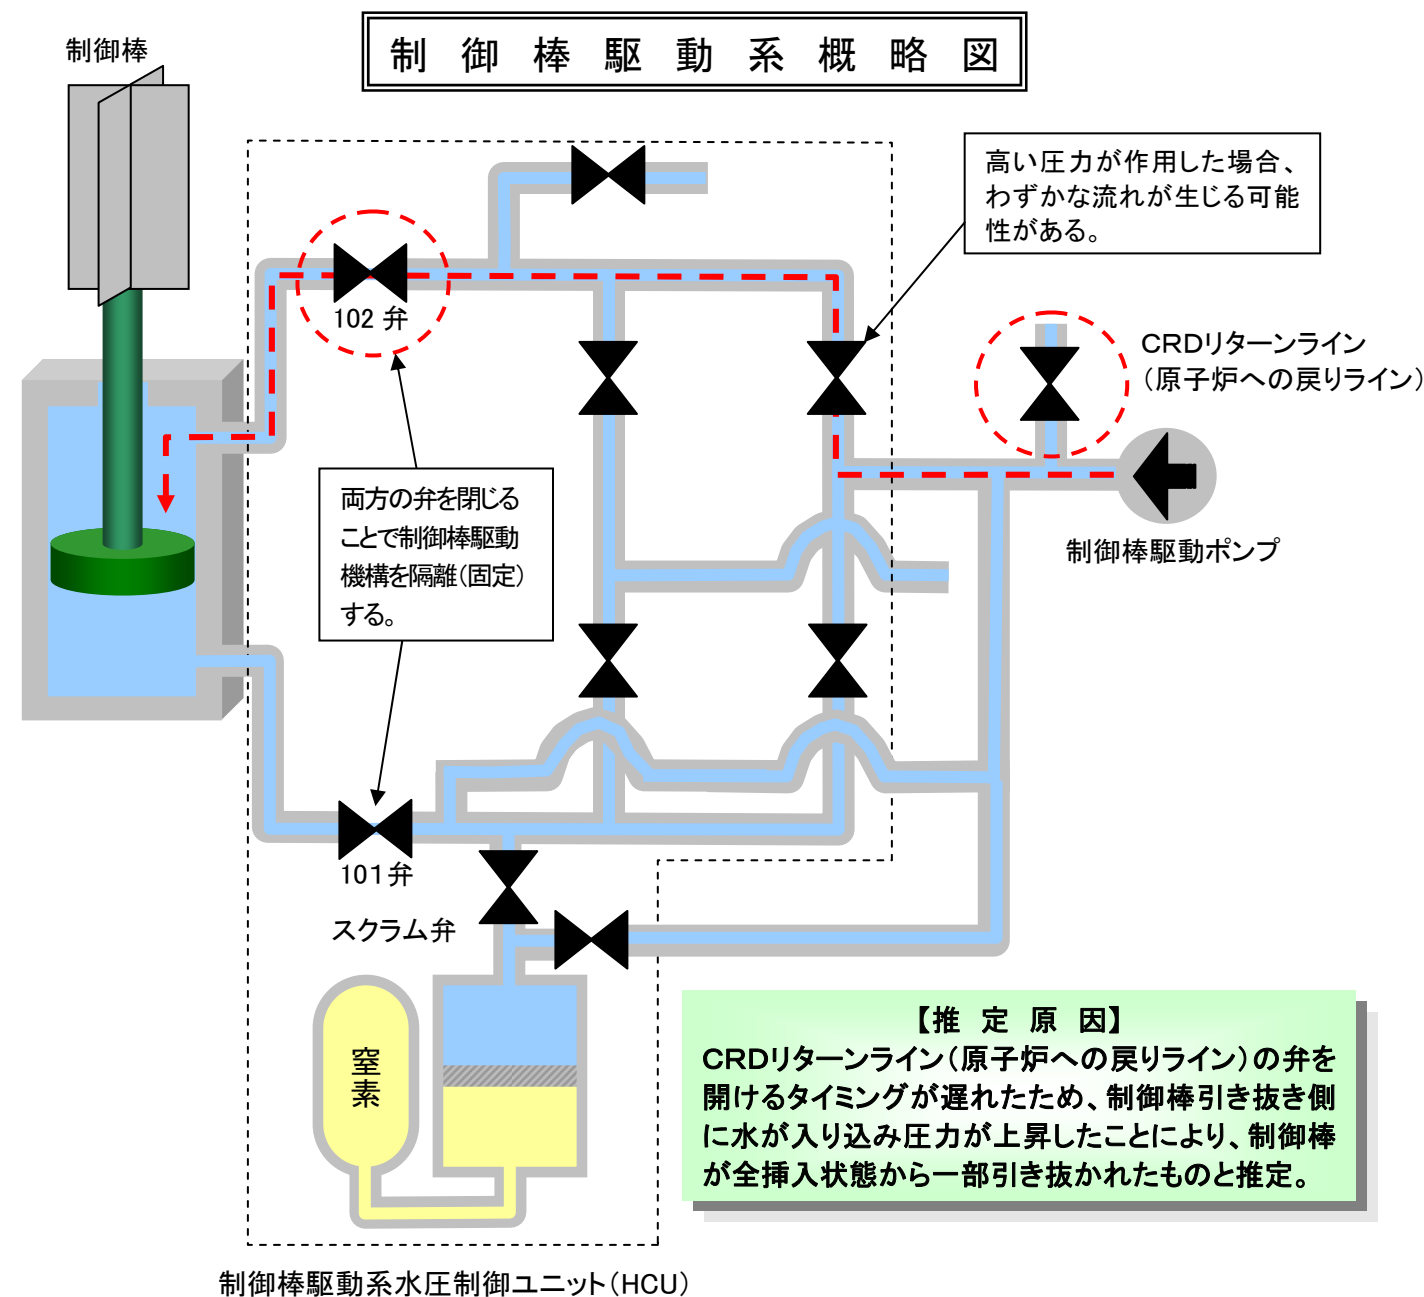
- (1) 第5回定期検査中の平成5年6月15日、原子炉格納容器漏えい率検査を行うため、制御棒駆動系水圧制御ユニット（HCU）の隔離を実施していた。警報履歴を調査したところ、18時18分に「制御棒ドリフト」警報が発生し、185本ある制御棒のうち2本の制御棒（50-31と54-31）が全挿入状態（00ポジション）から一部引き抜かれた状態（制御棒50-31：22ポジション、54-31：12ポジション<sup>\*</sup>）であったことを確認した。

HCUを隔離した際、制御棒駆動水を原子炉内に戻す「制御棒駆動機構（CRD）リターンライン」（原子炉への戻りライン）の弁を開ける（通水状態にする）タイミングが遅れたため、制御棒引き抜き側の圧力が上昇したことにより、2本の制御棒が全挿入状態から一部引き抜かれたものと推定。

HCUを隔離する手順にCRDリターンラインを通水状態にした後、HCUを隔離するよう反映した。

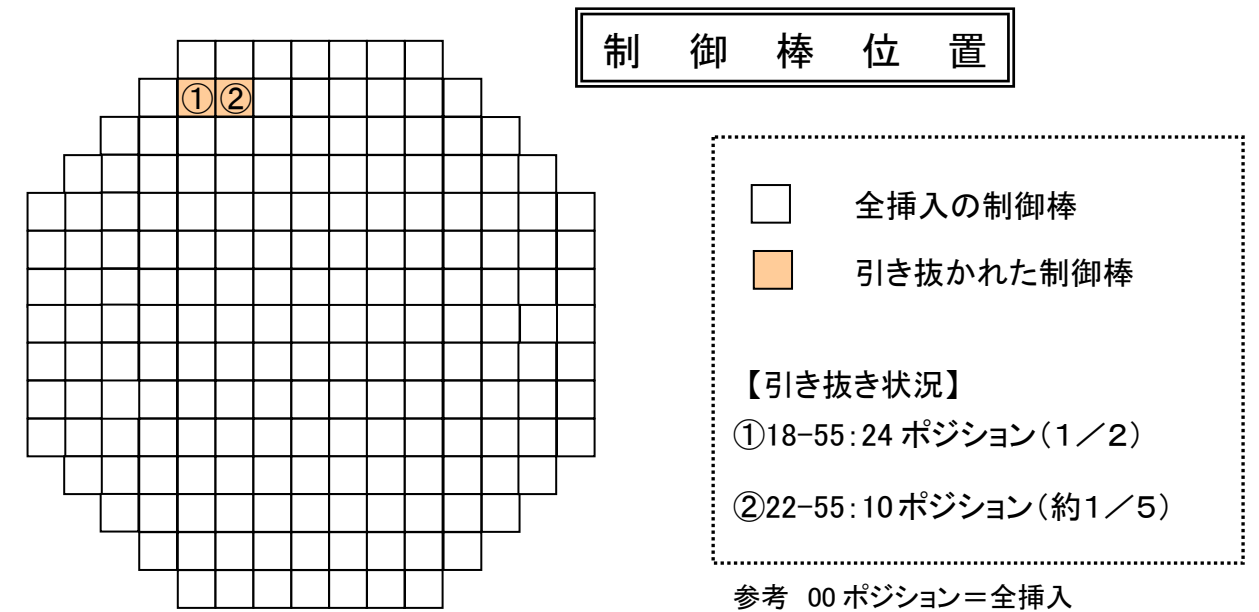
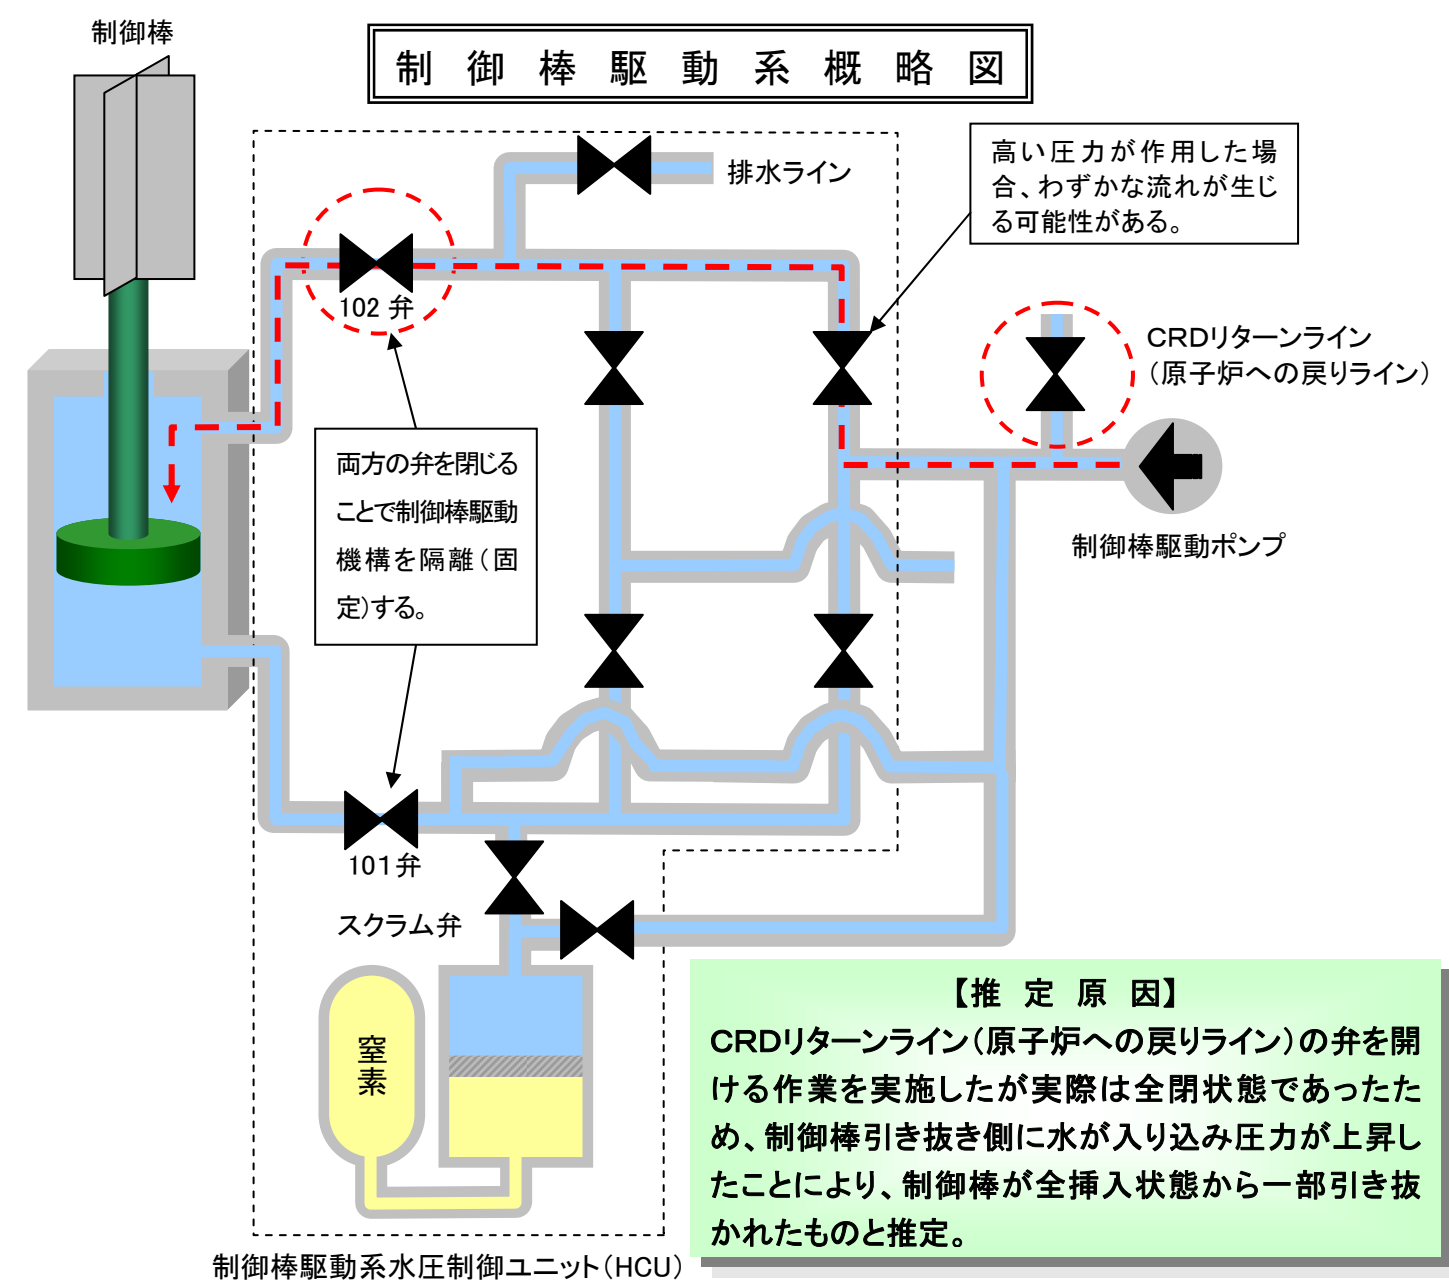
- (1) 第11回定期検査中の平成12年4月7日、原子炉格納容器漏えい率検査の準備を実施していた。なお、原子炉圧力容器の上蓋は閉じた状態であった。
- (2) 制御棒駆動系水圧制御ユニット（HCU）の隔離を9時39分から開始した。
- (3) 平成12年4月7日11時9分に「制御棒ドリフト」警報が発生したことから速やかにHCUの隔離操作を中断指示し、制御棒状態表示ユニットを確認したところ、2本の制御棒が全挿入状態（00ポジション）から一部引き抜かれた状態（制御棒18-55が24ポジション、22-55が10ポジション）であったことを確認した。
- (4) 現場の隔離を解除し、12時15分に制御棒全挿入操作を完了した。なお、現場において弁を開操作することにより、制御棒を速やかに挿入することが可能であった。
- (5) また中性子源領域モニタの指示値に有意な変化がないことを確認した。

- (1) HCUを隔離する前に「制御棒駆動水圧系（CRD）リターンライン」（原子炉への戻りライン）をインサービスしたが、当該弁は遊び分しか開しておらず、実際には弁は全閉状態であったものと推定。
- (2) このため、CRD冷却水ヘッド圧力が上昇したことにより、2本の制御棒が全挿入状態から一部引き抜かれたものと推定。

当時においては、本事象に鑑み、CRDノンリターン運転において、どの程度のHCU隔離作業にてCR引き抜け事象が発生するかの調査をメーカーに依頼するとともに、当時の当直員に対し、CRDリターンラインの重要性について周知した。
