## 柏崎刈羽原子力発電所6号機タービン建屋内での 水漏れに係る原因と対策について

平成19年6月14日  
東京電力株式会社

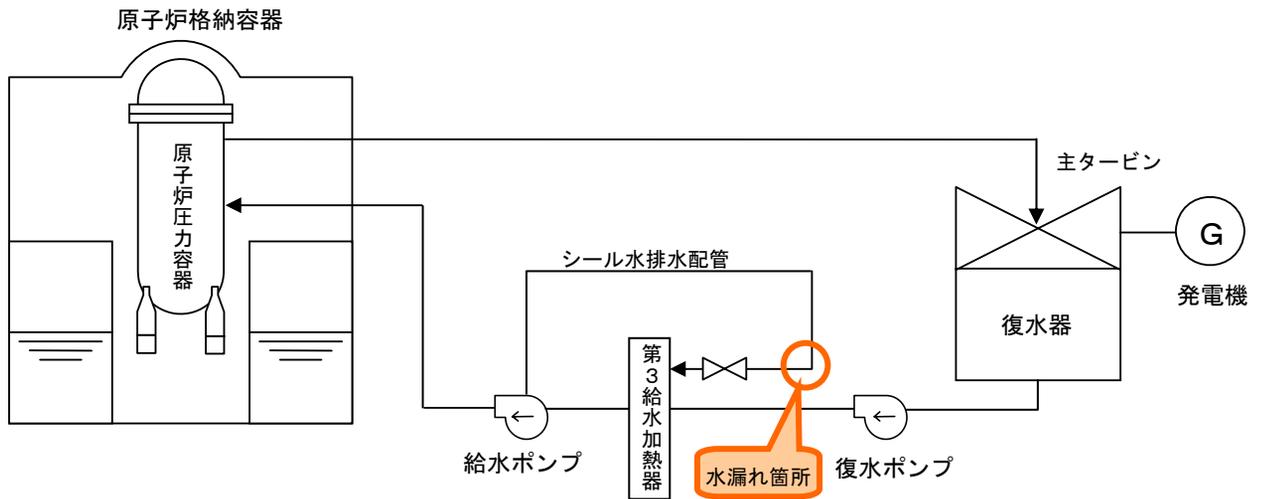
## 【系統概略図】

給水ポンプ軸封部シール水の排水配管は、1本の配管からA系、B系、C系の3本に分岐し、それぞれ第3給水加熱器（A）、（B）、（C）に接続する構造となっている。各給水加熱器入口付近にはオリフィスを設置しており、オリフィス上流配管の圧力が飽和蒸気圧力を上回り、流体が水だけの状態（単相流）になるように設計している。

- ・ A系、B系、C系配管のオリフィスを穴の径の小さなタイプ（約2 cm）に変更し、当該系統内の圧力を飽和蒸気圧力よりも上げることにより、二相流の発生を防止する。
- ・ C系配管について、水漏れのあった当該エルボ部からオリフィス上流までの配管を同型新品に取り替える。

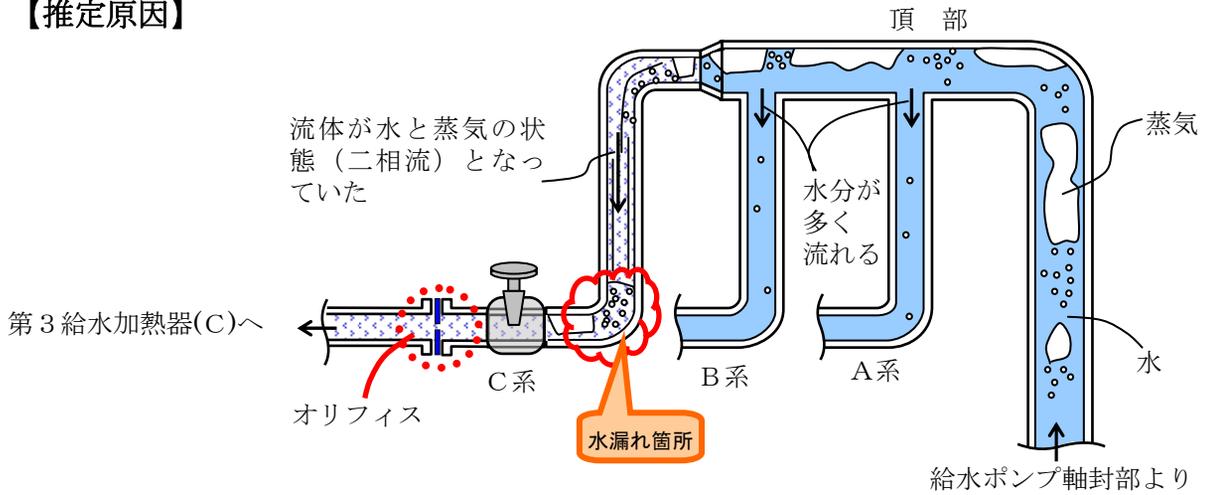
## 【推定原因】

- ・ 当該系統は、流体が水だけの状態（単相流）と想定した設計であったが、エルボ部下流に設置しているオリフィスの穴の径が大きかった（約3cm）ため、A系、B系、C系配管のオリフィス入口までの系統内圧力が、いずれも設計圧力より低くなった結果、飽和蒸気圧力<sup>\*2</sup>を下回り、流体が水と蒸気の状態（二相流）になっていた。
- ・ C系配管では二相流の環境となったため、当該エルボ部からオリフィスにかけて減肉が発生<sup>\*3</sup>し、徐々に進展して水漏れに至った。
- ・ A系、B系配管でも二相流となっていたが、配管接続位置など構造上の条件により、水が多く流れている状態となっていたため、減肉しにくい状態であった。

C系配管では、二相流となったことにより溶存酸素濃度が減少するとともに、配管内の流速が速くなったため、当該エルボ部背側に浸食による減肉が発生したと推定している。

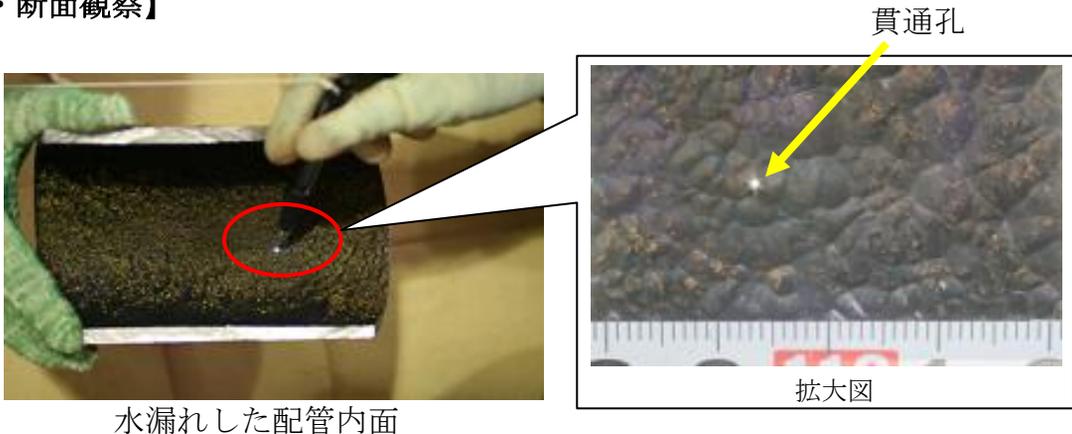
## 【表面・断面観察】

- ・ C系配管には、当該エルボ部からオリフィスにかけて減肉傾向があり、当該エルボ部は主に背側で減肉し、微小な貫通に至ったこと（孔径は約0.5mm）。
- ・ 当該系統内の運転時の圧力が設計圧力より低かったこと。
- ・ A系、B系配管には有意な減肉はなかったこと。
