続報

号機	1号機～5号機	
件名	主排気ダクト（地上部）の点検結果について	
不適合の概要	<p>当所では、新潟県中越沖地震の影響により生じた1～5号機における主排気ダクト*¹のズレ（平成19年7月17日お知らせ済み）について、9月10日より点検を実施しておりますが、本日までにズレのあった地上部の主排気ダクトカバーを取り外し、ベローズ*²の点検が終了しました。</p> <p>点検の結果、ベローズ18箇所中16箇所については、ベローズに変形はあるものの、特段の異常はありませんでした。また、1号機において2箇所の亀裂を確認しました。亀裂の大きさは、ベローズ溶接部近傍（接続部上流側）が約1cm、ベローズとダクトの溶接部近傍（接続部下流側）が約40cmでした。（ダクト直径：約4m、外周約13m）</p> <p>点検対象の18箇所については、ダクトカバー取り外し前に空气中放射性物質濃度、表面汚染密度および放射線量率を測定し、その後ダクトカバーを取り外した箇所についても表面汚染密度を測定しましたが、いずれも放射性物質は検出されておらず、外部への放射能の影響はありません。（添付資料参照）</p> <p>なお、6・7号機の主排気筒は原子炉建屋屋上に設置しており、これまでの点検で特段の異常は確認されていないため、今回の点検対象にしておりません。</p> <p>*1 主排気ダクト 建屋からの排気を主排気筒に送る空調用ダクト。</p> <p>*2 ベローズ 蛇腹構造で伸縮が可能なステンレス製の継手。</p>	
安全上の重要度／損傷の程度	<p><安全上の重要度></p> <p>安全上重要な機器等 /

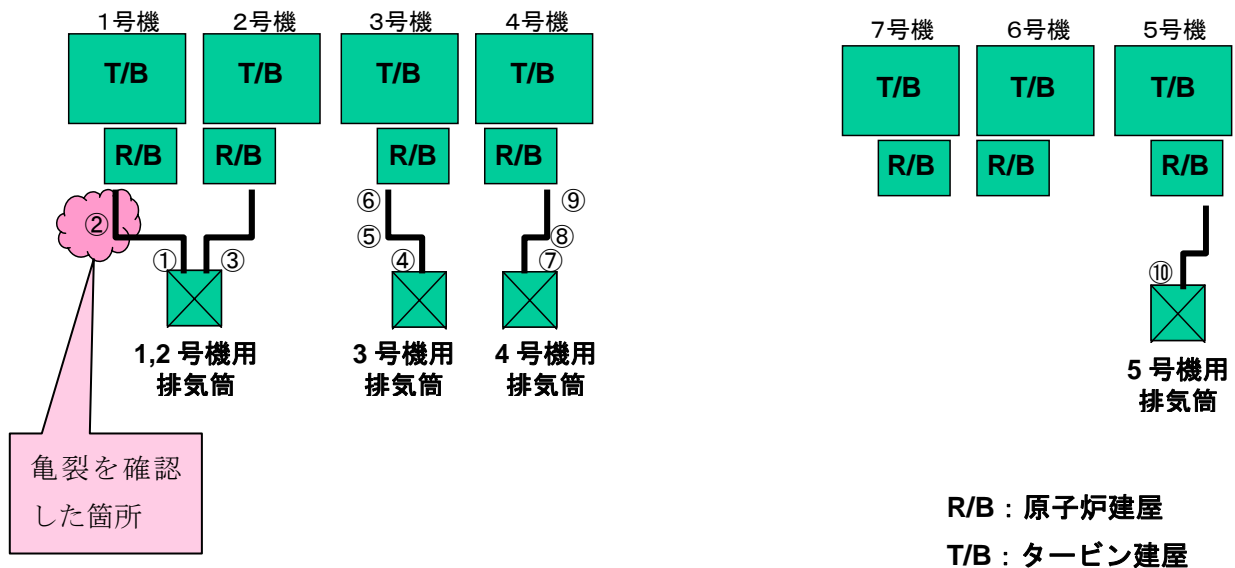
主排気ダクト点検箇所

号機		上流側	下流側
1号機	①	なし	なし
	②	あり（約1cm）	あり（約40cm）
2号機	③	なし	なし
3号機	④	なし	なし
	⑤	なし	なし
	⑥	なし	なし
4号機	⑦	なし	
	⑧	なし	なし
	⑨	なし	なし
5号機	⑩	なし

網掛け部：亀裂確認箇所

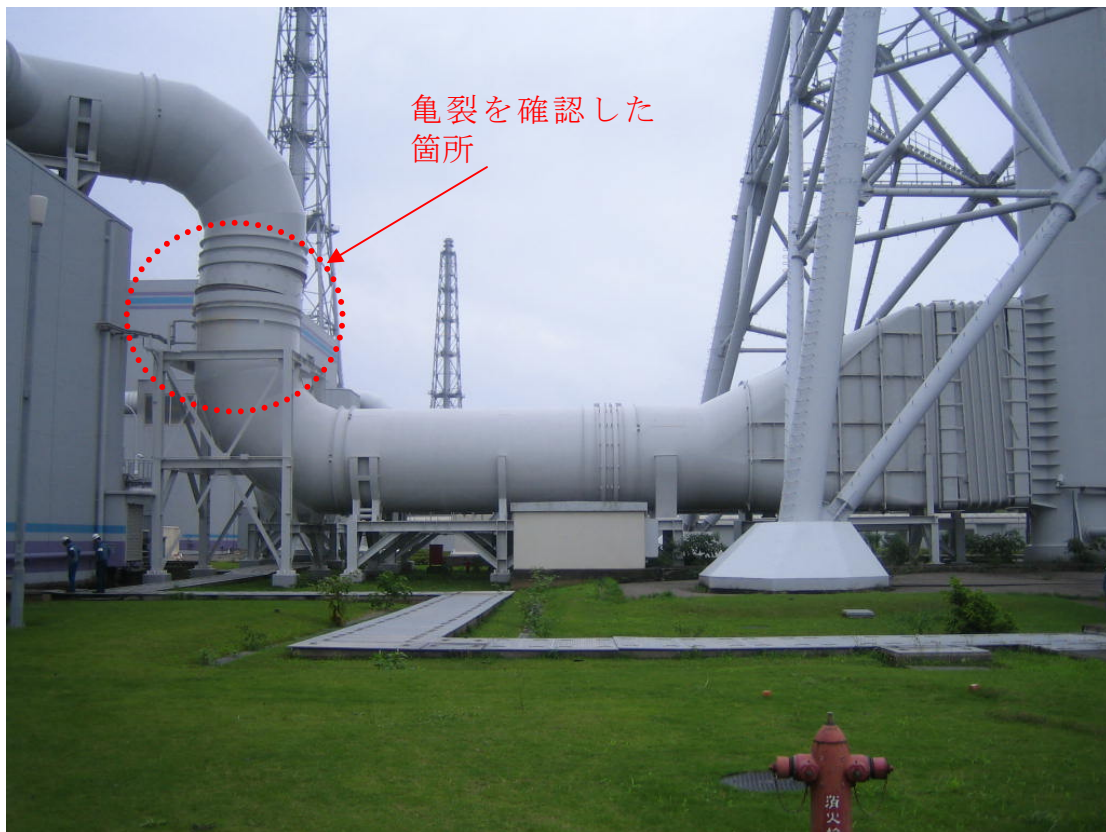
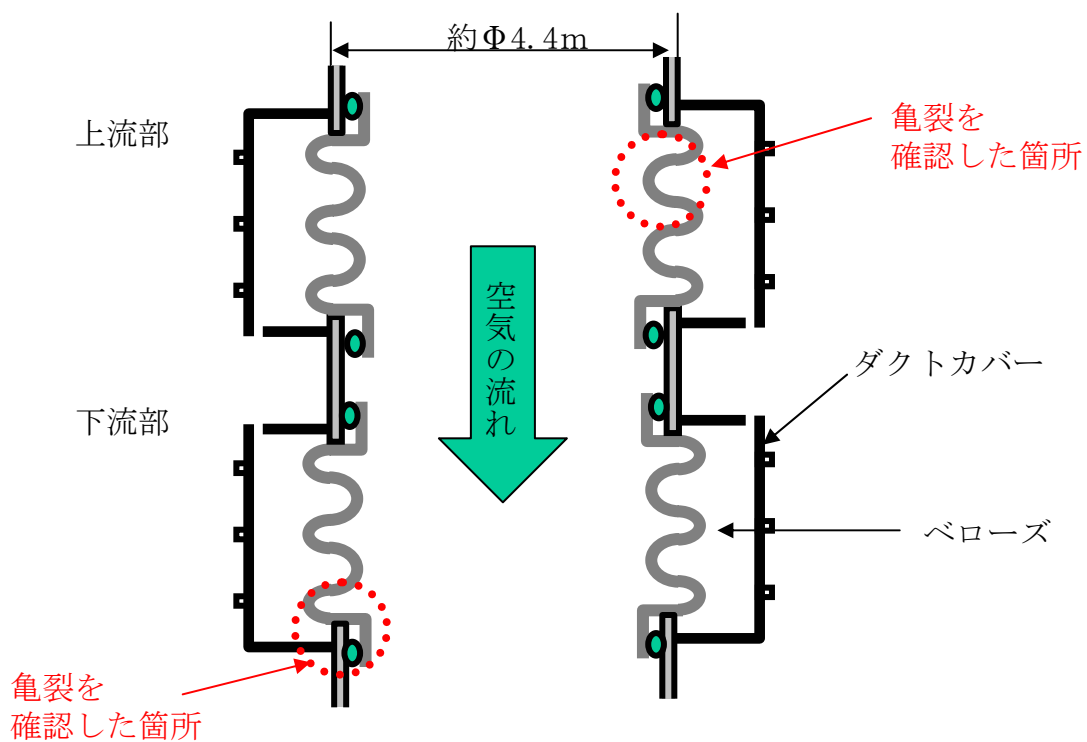
1号機 主排気ダクト

主排気ダクト断面イメージ図

● : 溶接箇所

その他設備</p>	<p><損傷の程度></p> <p><input checked="" type="checkbox"/> 法令報告（続報）</p> <p><input type="checkbox"/> 法令報告不要</p> <p><input type="checkbox"/> 調査・検討中</p>
対応状況	<p>1号機におけるベローズとダクトの溶接部近傍の亀裂については、本日までに仮補修を実施いたしました。また、ベローズ溶接部近傍の亀裂についても本日、仮補修を実施いたします。</p> <p>今後、地下部における主排気ダクトについて点検を実施する予定です。</p>

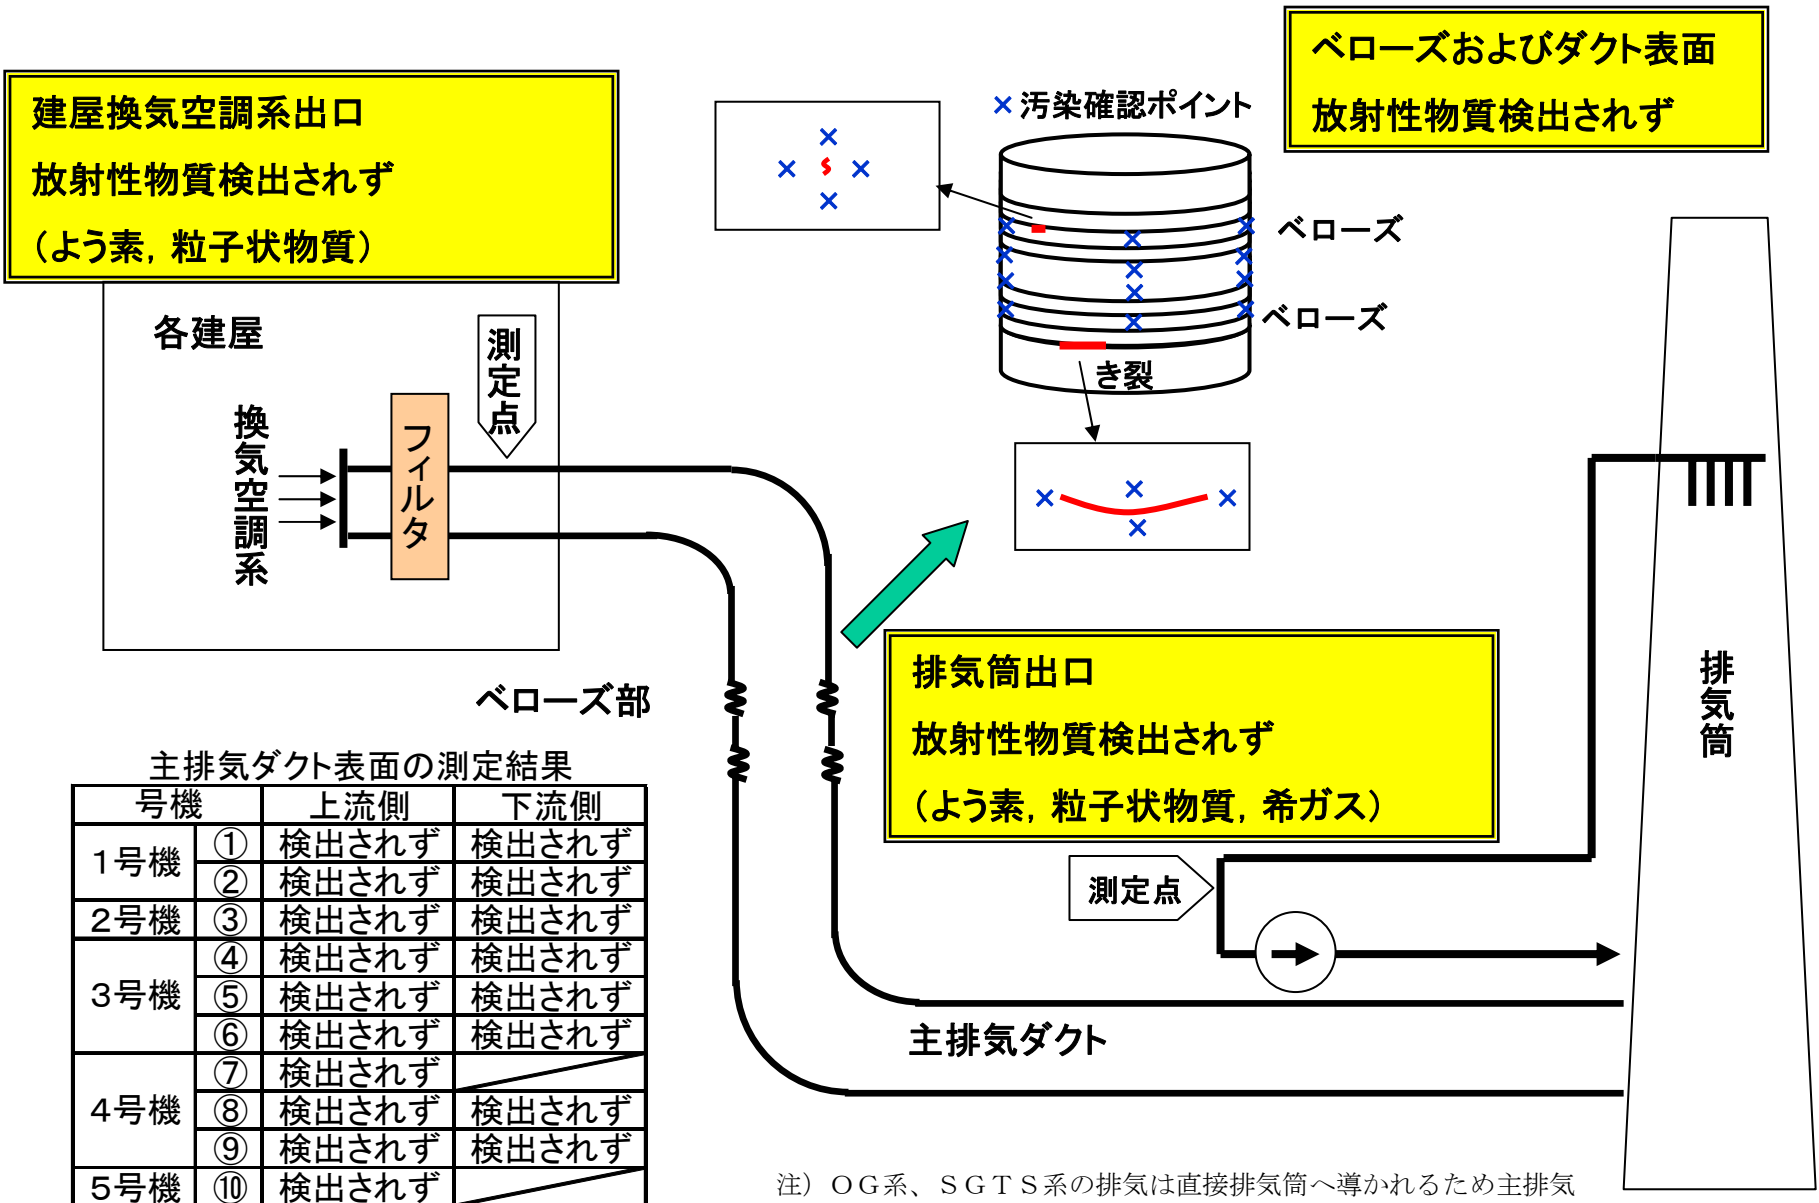
放射性物質測定結果概要図

主排気ダクト表面の測定結果

号機		上流側	下流側
1号機	①	検出されず	検出されず
	②	検出されず	検出されず
2号機	③	検出されず	検出されず
3号機	④	検出されず	検出されず
	⑤	検出されず	検出されず
4号機	⑥	検出されず	検出されず
	⑦	検出されず	
5号機	⑧	検出されず	検出されず
	⑨	検出されず	検出されず
	⑩	検出されず

注) OG系、SGTS系の排気は直接排気筒へ導かれるため主排気ダクトを通りません。
