# 6/7号機のひび割れ目視点検

今回6/7号機原子炉建屋、タービン建屋及び6号機コントロール建屋の鉄筋コンクリート部について目視点検を行い、構造上問題となるひび割れがないことを確認しました。なお、点検の計画および点検結果の妥当性について、国や第三者機関の確認を受けました。

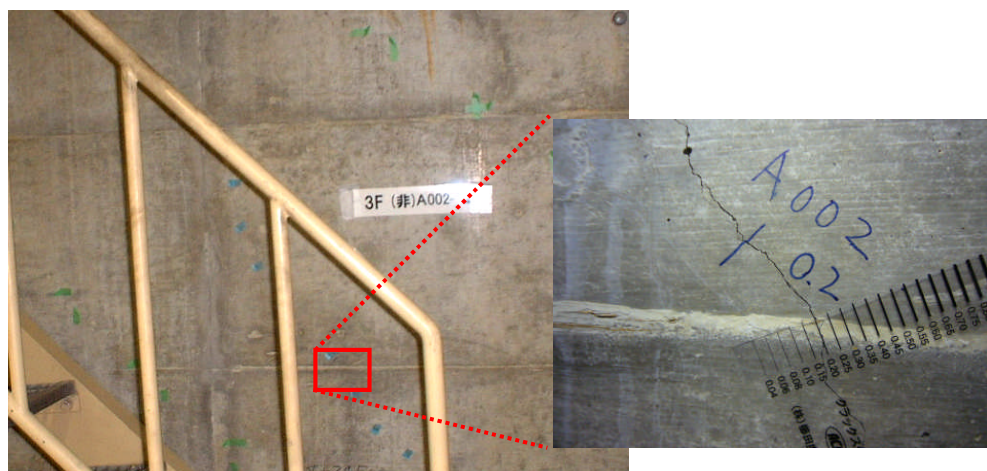
補修前

7号機原子炉建屋 3階 HWH※熱交換器室 ※HWH: 所内温水系 (ひび割れ幅0.2mm、長さ3.0m)

○地震で発生したものと評価したひび割れについては、適切に補修を実施しました。
