平成 21 年 12 月 2 日
東京電力株式会社
柏崎刈羽原子力発電所

第 7 8 回「地域の会」定例会資料 [前回 11/4 以降の動き]

当所3号機タービン建屋天井クレーンにおける火災に係る
原因と対策に関する報告書の経済産業省原子力安全・保安院、新潟県
ならびに柏崎市消防本部への提出について

- ・ 柏崎刈羽原子力発電所3号機 タービン建屋 天井クレーン主巻上げ装置ブレーキ部における火災について（概要）
- ・ 柏崎刈羽原子力発電所における火災と人身災害を踏まえた今後の取り組みについて（概要）
- ・ 柏崎刈羽原子力発電所3号機 タービン建屋 天井クレーン主巻上げ装置ブレーキ部における火災発生の原因および対策について
- ・ 柏崎刈羽原子力発電所における火災と人身災害を踏まえた今後の取り組み

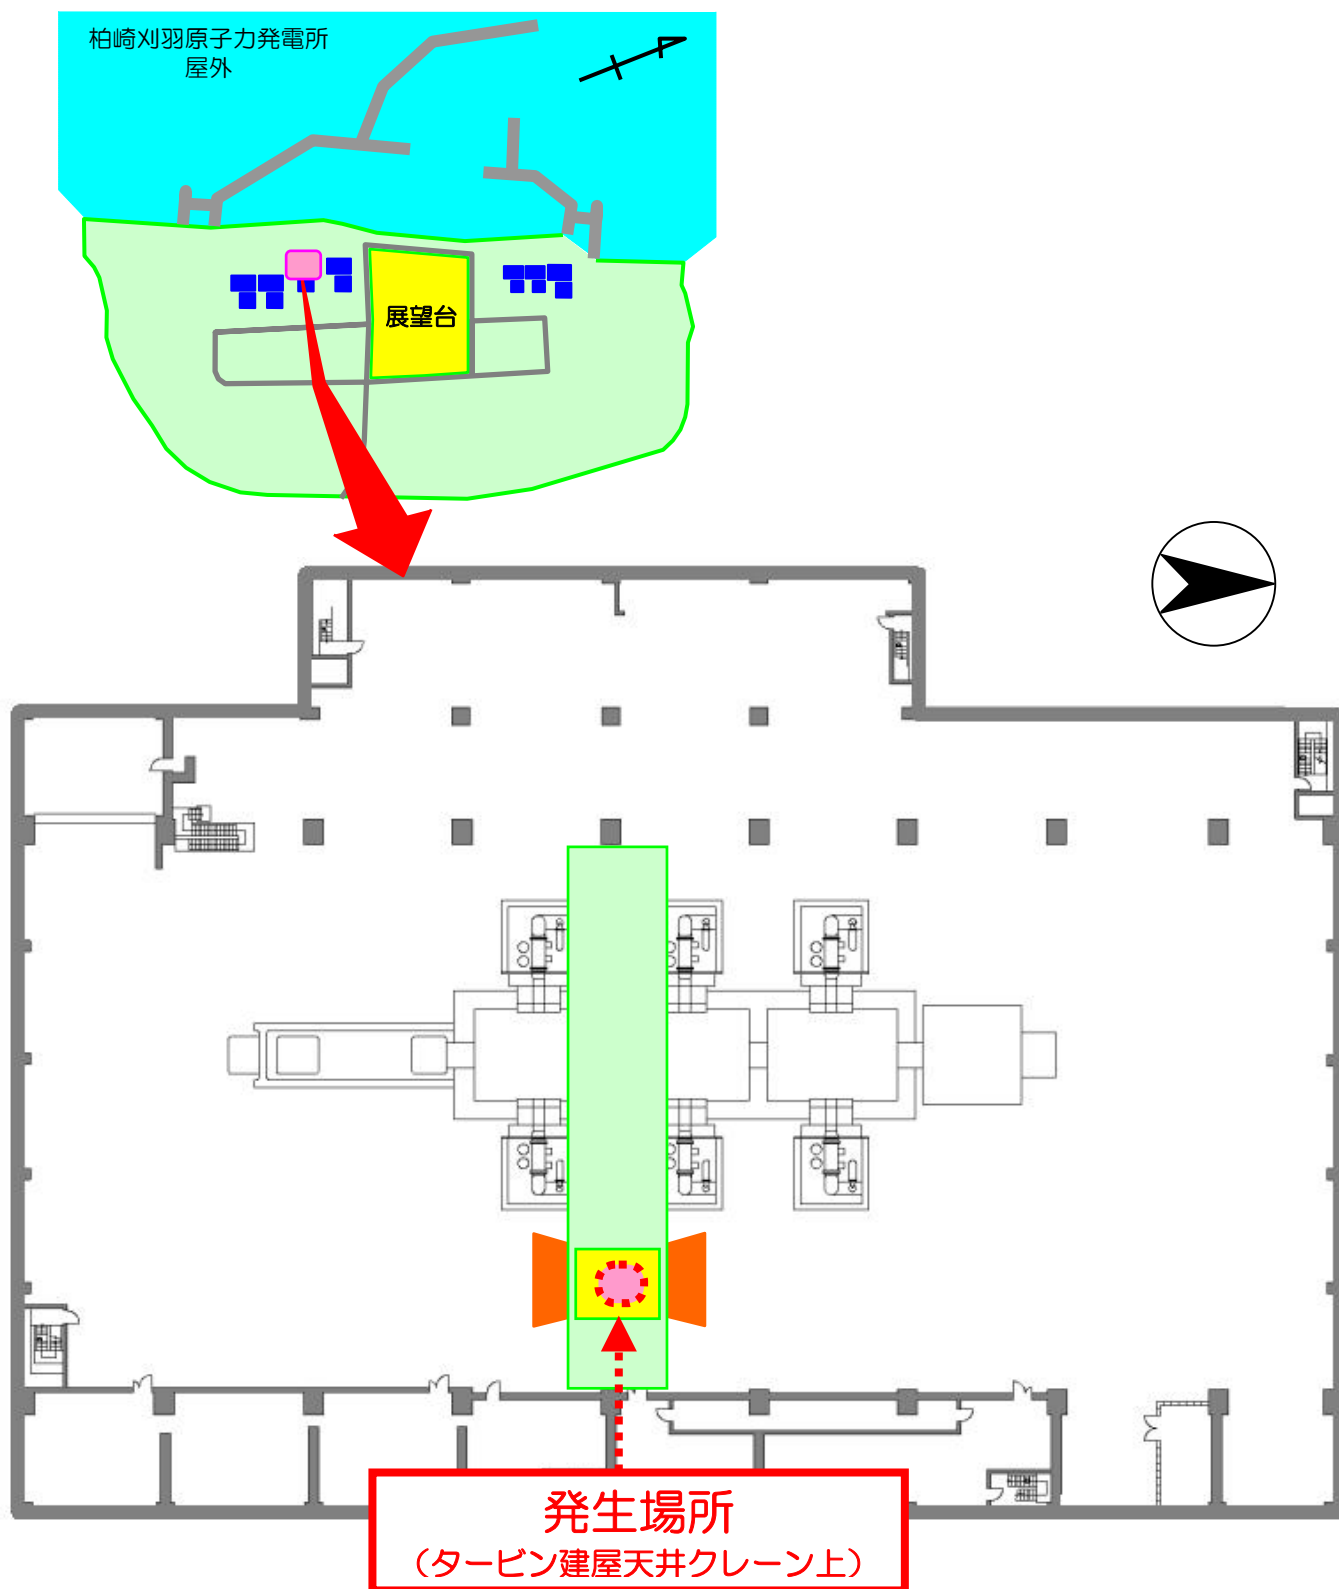
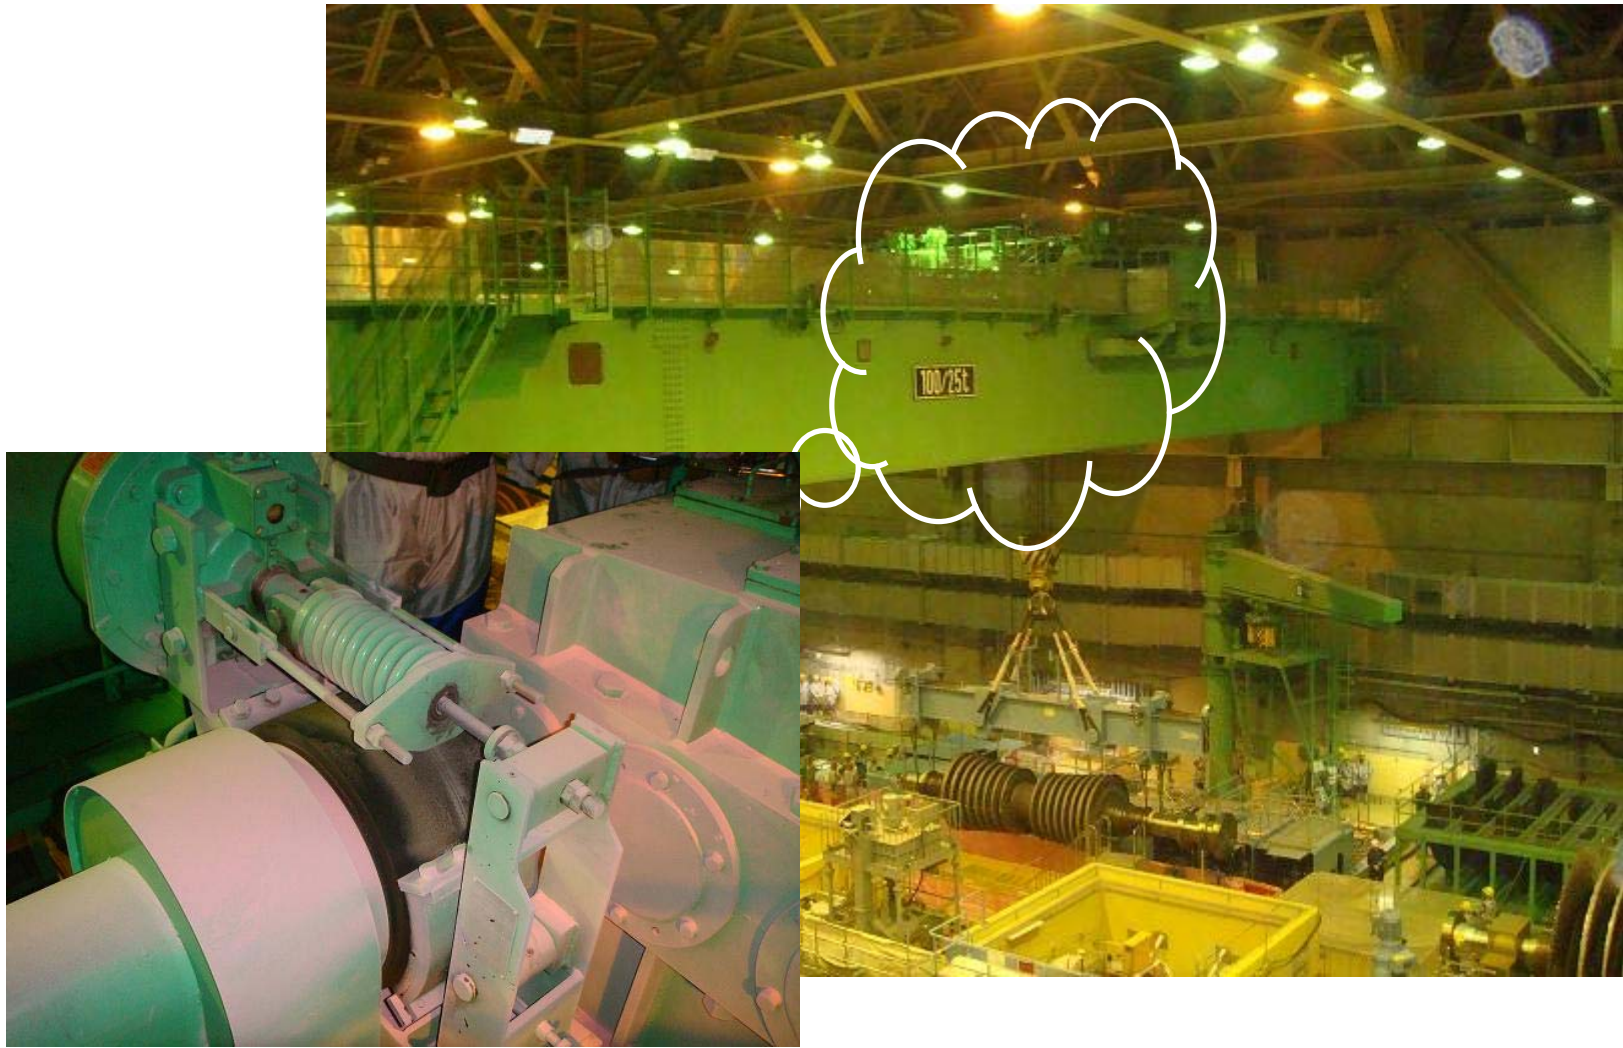
發煙箇所

3号機タービン建屋天井クレーンのブレーキ部からの発煙について

発煙は、天井クレーンの荷重試験を行っていたところ、巻き上げ装置のブレーキドラムとブレーキパッド付近から発生したものと推定されますが、今後、原因について詳細に調査いたします。

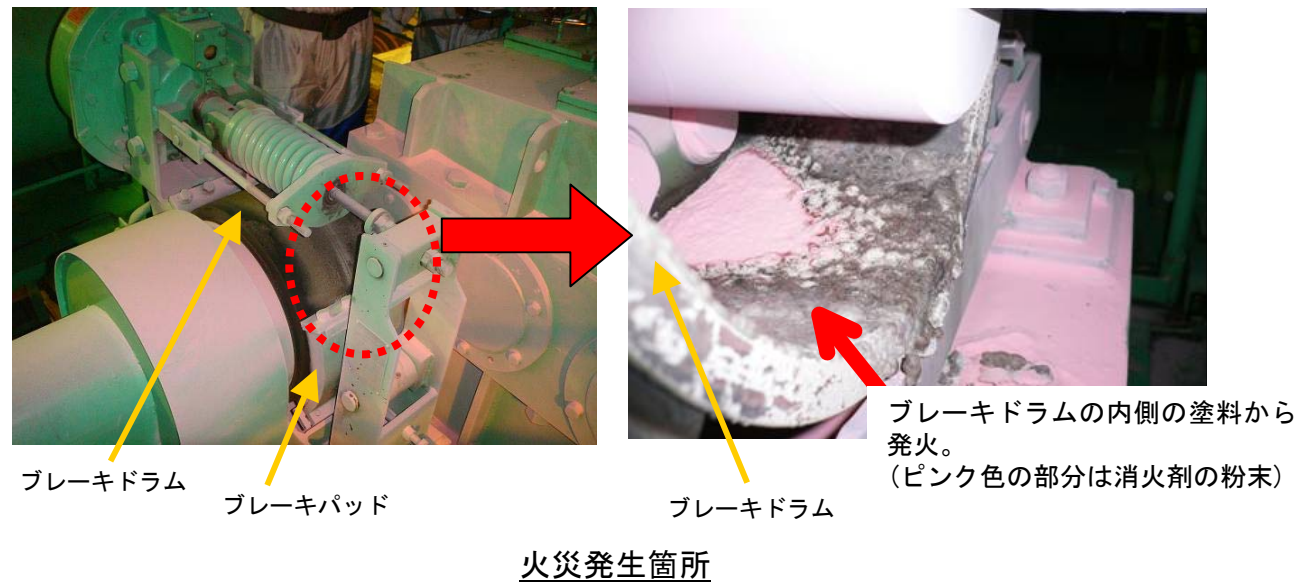
- 被災状況について現場確認した結果、天井クレーンの主巻停止用ブレーキドラム内面の塗装面が熱的影響を受けていた。

- 天井クレーンは荷重が増加するとたわみが発生するため、ブレーキドラムとブレーキパッドの間隙が変化することから微妙な調整を要する機器であるが、今回の荷重試験で高圧タービンを吊ったことによるたわみにより、ブレーキパッドがブレーキドラムに接触し過熱されたことから、ドラム内面の塗料が発煙・発火した。
- 背景要因としては次のようなことがあった。過去に4号機で発生した類似事象を不適合として処理し、同型のクレーンが使われている3号機関係者へ適切な間隙値の設定や要領書への反映について周知を行っていた。3号機のクレーンは、使用中の不適合がなく、その後の確認においてもブレーキドラムとブレーキパッドに十分広い間隙を有していたことから、次の荷重試験において適切な間隙値を要領書へ反映することとしていた。しかしながら、その後、クレーンの管理担当者の変更に伴い、要領書への反映が引き継がれなかった。
- なお、平成19年11月16日と平成20年11月26日にクレーン協会の立会のもとで荷重試験を実施し異常の無いことを確認しており、本火災は中越沖地震の影響により発生したのではない。

- 当該クレーンのブレーキパッドを新品に交換する。
- 当該クレーンのブレーキドラムとブレーキパッドの間隙について、過熱・異臭等が発生しないように調整するとともに間隙値を決定し、その値を要領書に反映する。
- 類似のドラム式ブレーキ装置を有するクレーンについて、過去3年の点検記録を確認し、点検時の最大荷重、ブレーキドラムとパッドの間隙値が適切に調整されていること、並びにブレーキドラム過熱にかかる確認項目（異臭、発煙等）があることを確認する。（実施済）
- 類似のドラム式ブレーキ装置を有するクレーンについて、ブレーキドラムとブレーキパッドの間隙点検を順次実施するとともに、点検要領書に「ブレーキドラムとブレーキパッドの間隙の調整値を、たわみを考慮した値に設定する」よう明記する。
- 類似のドラム式ブレーキ装置を有するクレーンを点検・調整した場合の最初の荷重試験時には、異臭の発生やブレーキドラムの過熱が無いことを確認することとする。
- 念のため、次回年次点検時にブレーキドラム内面の塗装を剥がす。
- なお、過去の類似事象の対応において検討した施策が十分に活かされなかったことを踏まえ、更なる品質管理の向上を図るため、不適合管理委員会のチェック機能を強化し、より一層の防火対策に努めていく。

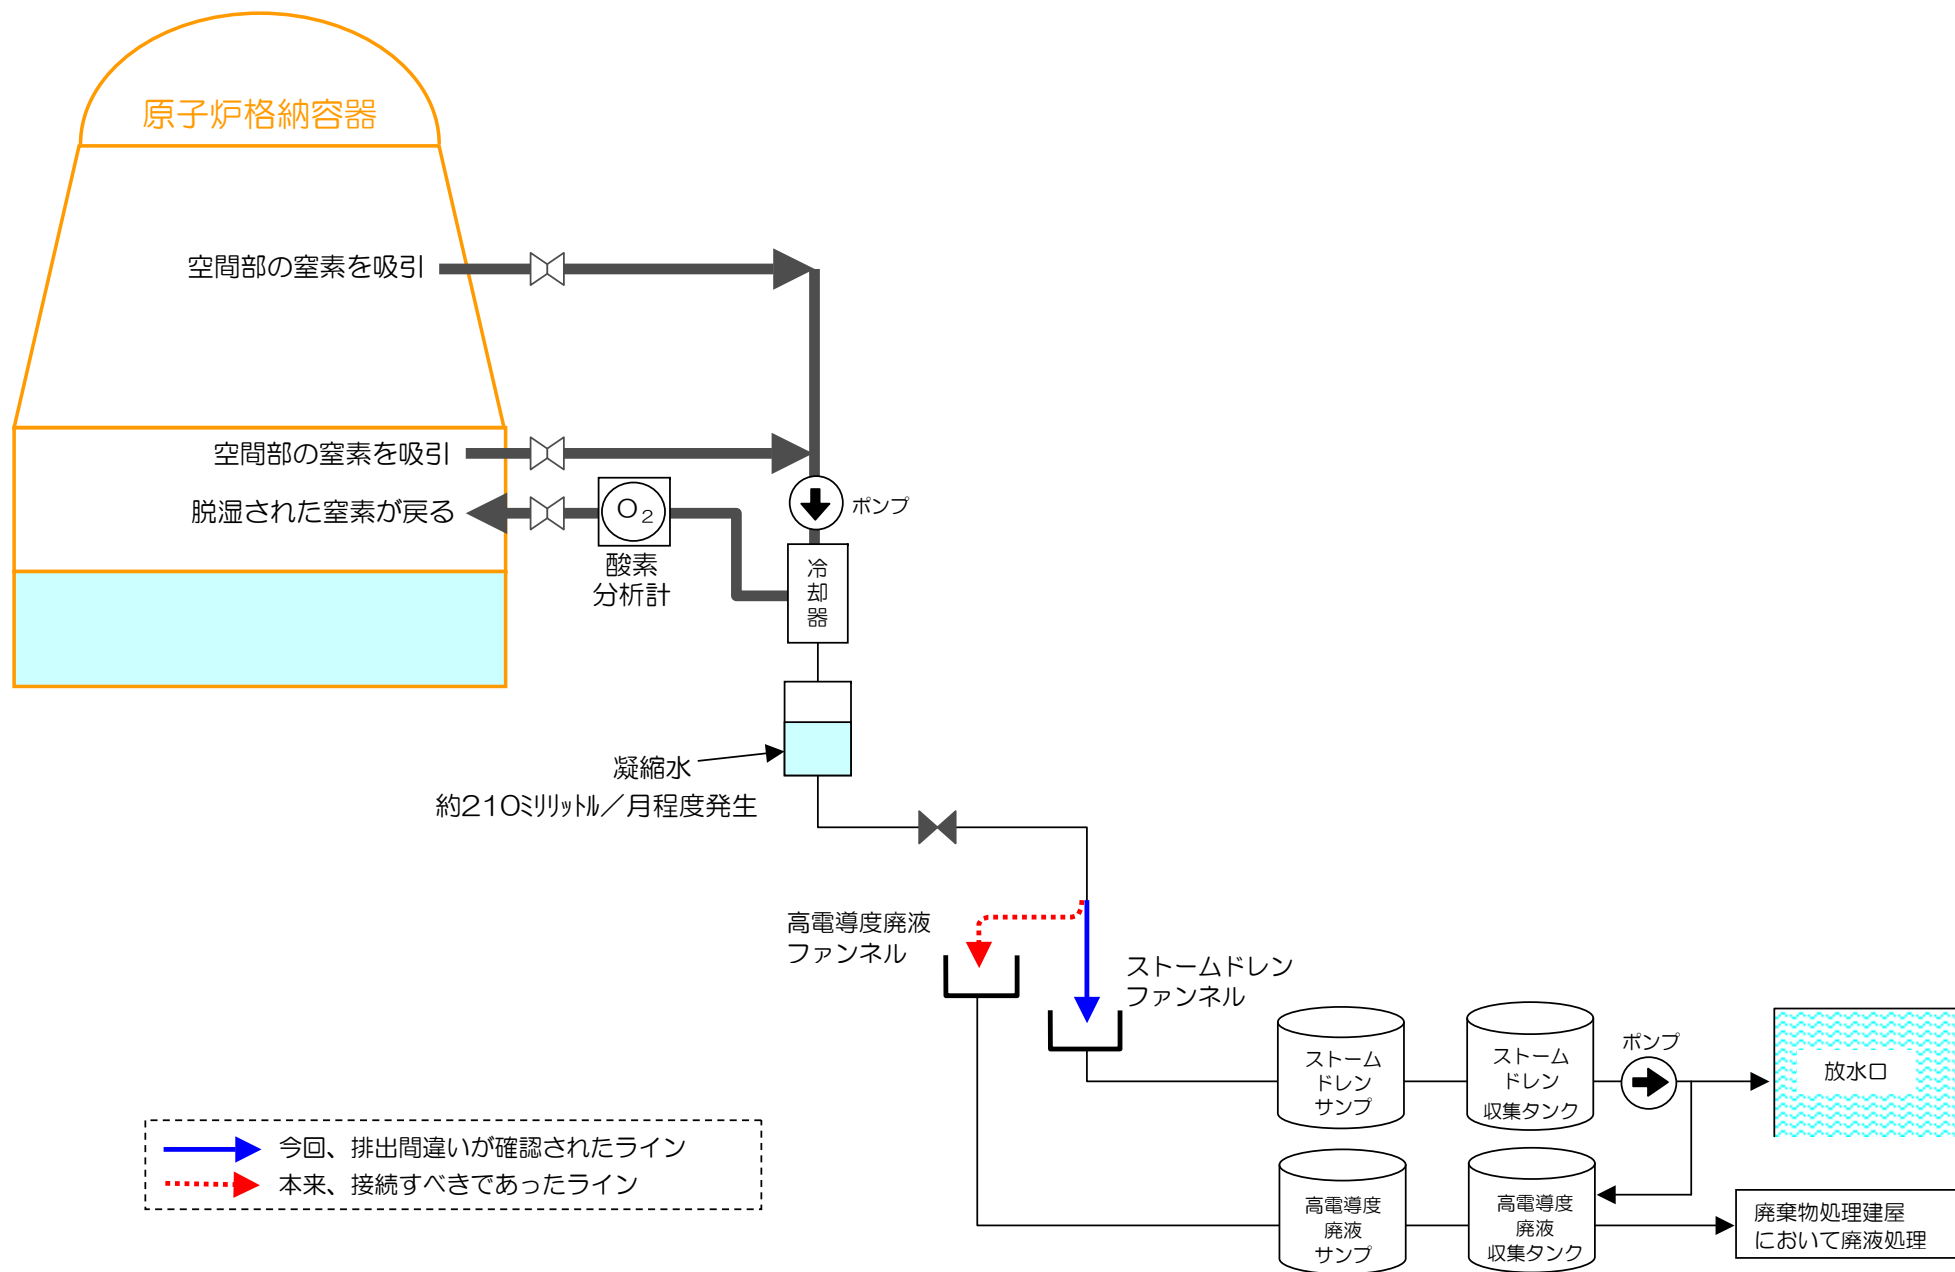
柏崎刈羽原子力発電所1号機 原子炉格納容器酸素分析計およびスチームドレン系 概略系統図

この調査の過程において、昨晚までに 1 号機の原子炉格納容器酸素分析計*⁶の湿分を取り除く排水配管がストームドレン系配管のファンネルに接続されていることを確認いたしました。

今回確認された配管については、プラント建設時に放射性の廃液を取り扱うファンネルに接続すべきところ、誤ってストームドレン系のファンネルに接続したものと推定しております。

当該排水配管については閉止栓を設置するとともに、今後、放射性廃液を扱うファンネルに接続し直します。

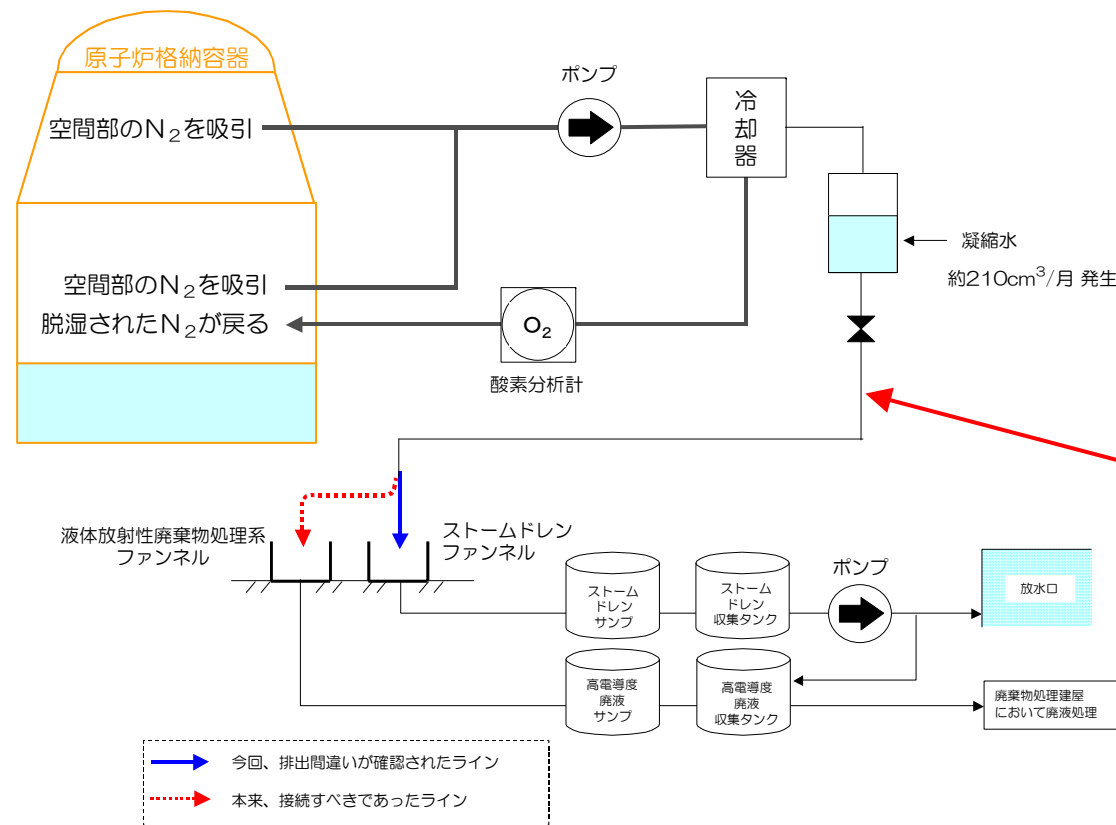
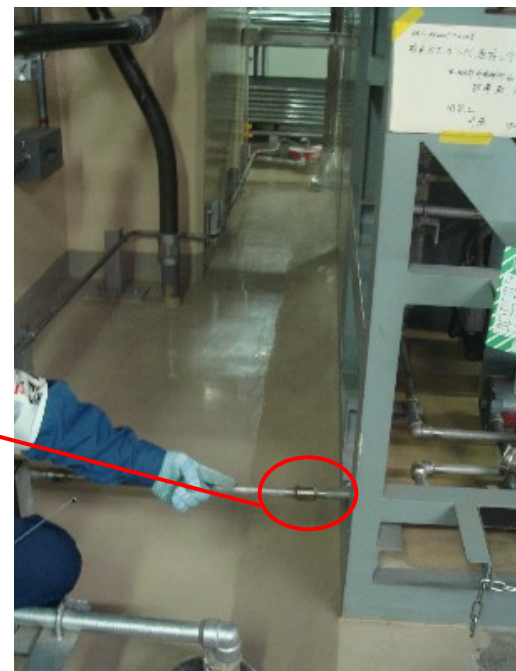
現場状況

- 原子炉格納容器酸素分析計*1の排水配管が、本来は放射性の廃液を取り扱うファンネルに接続されるべきところ、ストームドレン配管のファンネルに接続されていることが確認された。

- この誤接続は建設時に発生しており、プラントメーカーの設計では放射性の廃液を取り扱うファンネルに接続されることとなっていたが、原子炉格納容器酸素分析計ラックの設置場所の決定が遅くなり、近くに放射性の廃液を取り扱うファンネルが設置されなかった。

- その後、現地施工を実施するにあたり、工事を実施するサンプリング装置メーカーが施工図書を作成した際、プラントメーカーとの間で十分な調整や確認が行われないうまま、施工図書に接続先として、近くにあったストームドレン配管のファンネルを記載し、そのまま施工してしまった。

- 当該排水配管を改造し放射性の廃液を取り扱うファンネルに接続する。
- 現在は、サンプリング装置メーカーによる施工図書の作成後に、プラントメーカー設計者が確認を行うよう改善されており、同様な不具合は発生しないものと考えられる。

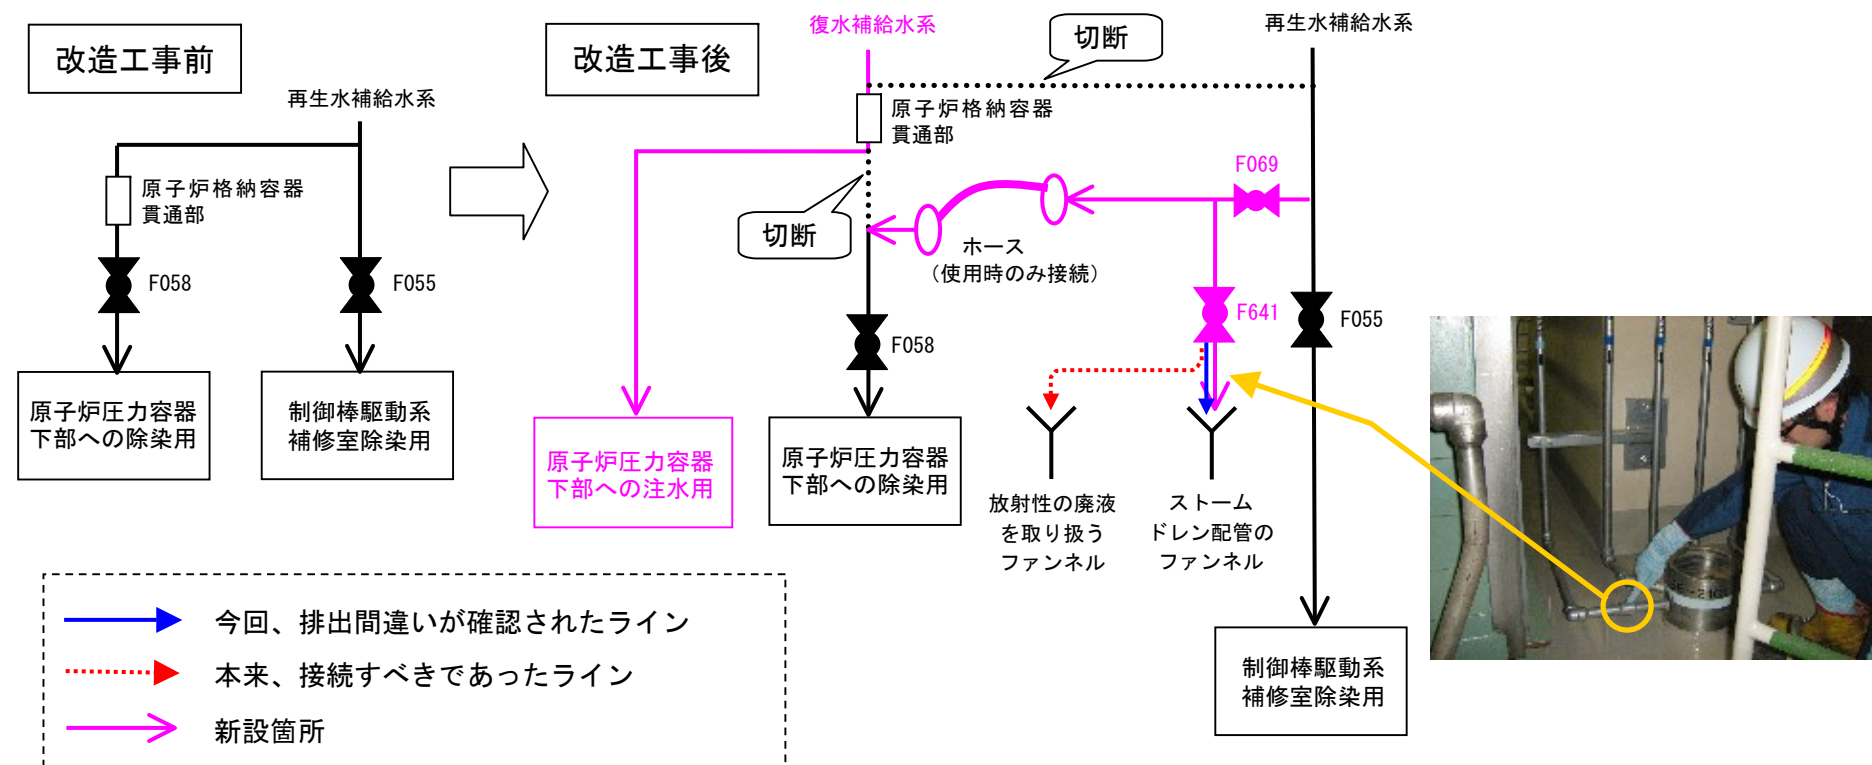
○ 平成12年に改造工事を行った際に追加で設置した再生水補給水系*1の排水配管がストームドレン配管のファンネルに接続されている箇所が1箇所確認された。

○ 誤接続が確認された箇所の基本設計を行ったプラントメーカーは、一般的な認識として再生水補給水系の排水配管について、低電導度廃液処理系*2に排出するものと認識していたが、当該箇所の詳細設計を行った設計会社が現場を調査した際、当該箇所近傍に低電導度廃液処理系のファンネルがなかったため、近くにあったストームドレン配管のファンネルに接続することとした。

○ 当該排水配管を改造し放射性の廃液を取り扱うファンネルに接続する。

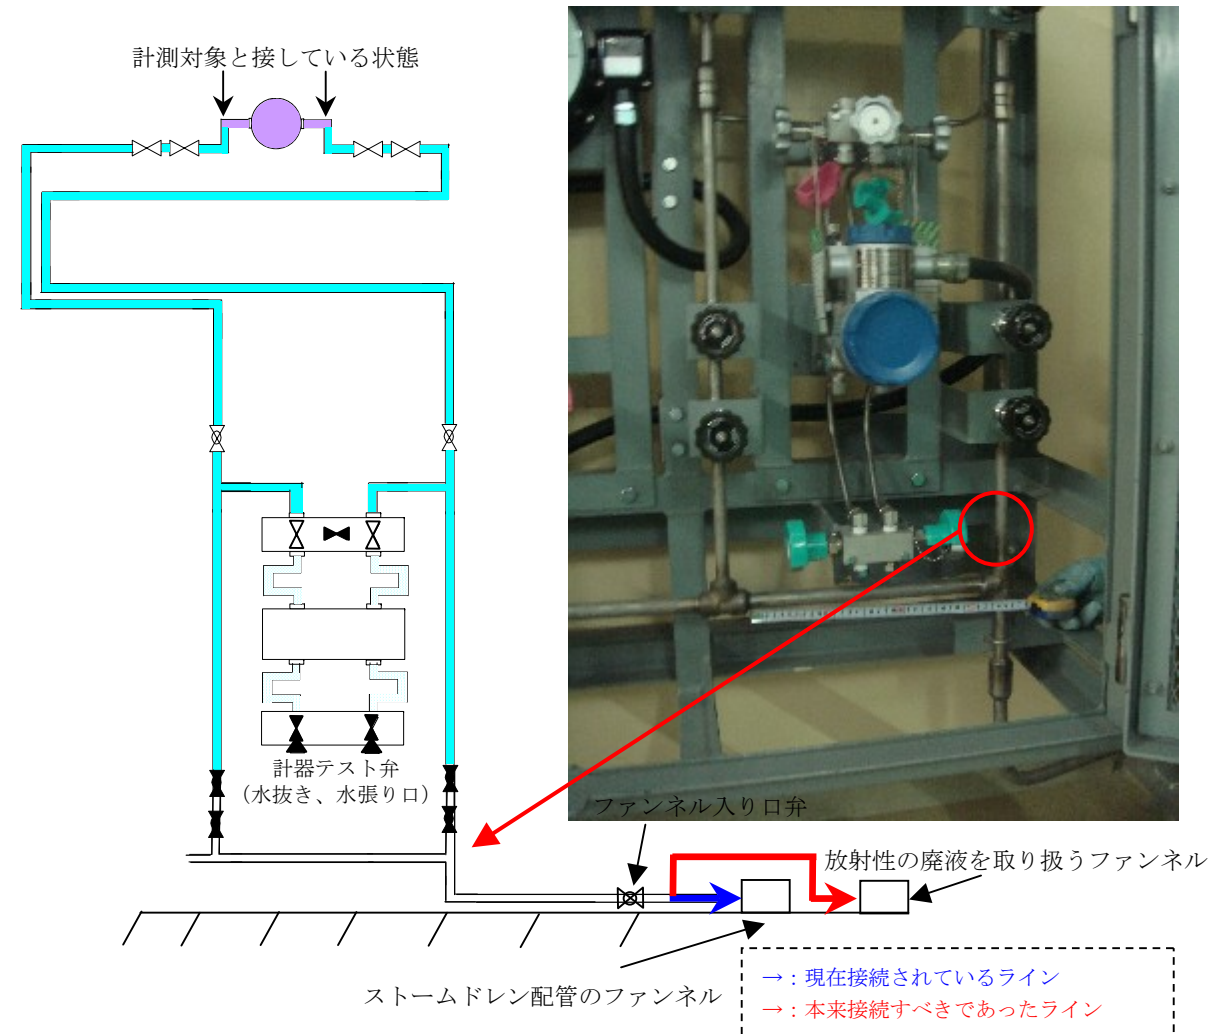
- 原子炉隔離時冷却系蒸気管差圧検出配管*1の排水配管が、放射性的廃液を取り扱うファンネルに接続されるべきところ、ストームドレン配管のファンネルに接続されている箇所が1箇所確認された。

- 計器に充てんされた純水の排出配管は、計測対象が放射性的液体や気体である場合、同じ放射性的廃液を取り扱うファンネルへ接続すべきであるが、設計当時はその考え方が明確化されておらず、設計段階からストームドレン配管のファンネルに接続されていた。

計測対象である原子炉隔離時冷却系のタービン駆動蒸気と検出配管の充てん水（純水）が接しているため、タービン駆動蒸気が検出配管内に拡散する事が懸念される。

ただし、検出配管内の充てん水は静止しており、接触面積はごくわずかで検出配管の長さも長いことから、計器点検時に排出される可能性のある計器廻りの充てん水にタービン駆動蒸気は含まれておらず、排水は純水と考えられる。

- 当該排水配管を改造し放射性的廃液を取り扱うファンネルに接続する。
- 現在の設計においては、計器に充てんされた純水の排出配管の接続先を計測対象の排水配管の接続先とあわせることを明確にしており、同様な不具合は発生しないものと考えられる。

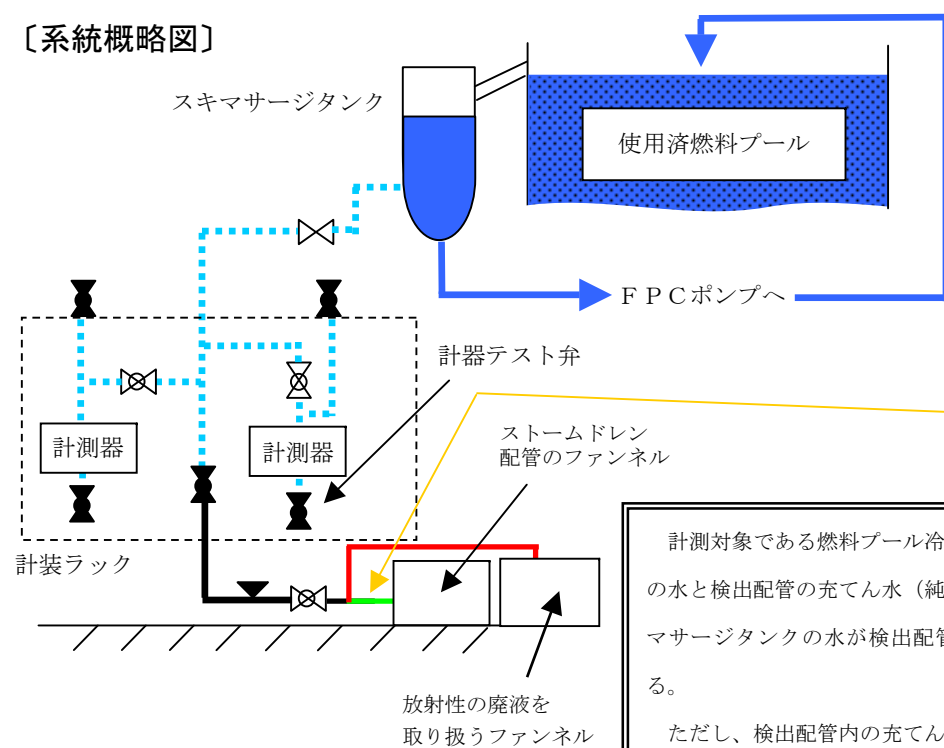
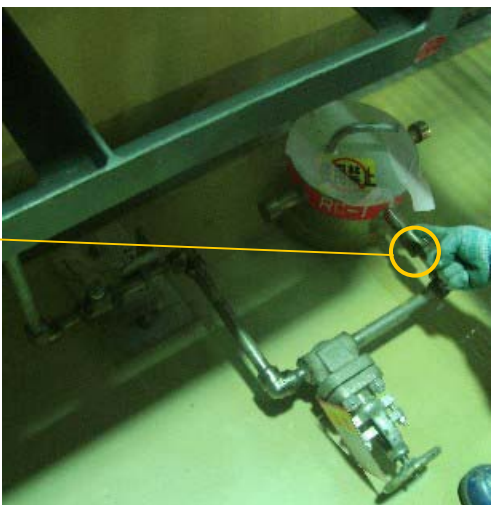
- 燃料プール冷却浄化系スキマサージタンク*1水位計配管の排水配管が、放射性の廃液を取り扱うファンネルに接続すべきところストームドレン配管のファンネルに接続されている箇所が1箇所確認された。

- 計器に充てんされた純水の排出配管は、計測対象が放射性の液体や気体である場合、同じ放射性廃液を取り扱うファンネルへ接続すべきであるが、設計当時はその考え方が明確化されておらず、設計段階からストームドレン配管のファンネルに接続されていた。

計測対象である燃料プール冷却浄化系スキマサージタンクの水と検出配管の充てん水（純水）が接しているため、スキマサージタンクの水が検出配管内に拡散する事が懸念される。

ただし、検出配管内の充てん水は静止しており、接触面積はごくわずかで検出配管の長さも長いことから、計器点検時に排出される可能性のある計器廻りの充てん水に、スキマサージタンクの水は含まれておらず、排水は純水と考えられる。

- 当該排水配管を改造し放射性の廃液を取り扱うファンネルに接続する。
- 現在の設計においては、計器からの排水の接続先を計測対象の排水配管接続先とあわせることを明確にしており、同様な不具合は発生しないものと考えられる。
