**柏崎刈羽原子力発電所 1 号機及び
その他の号機の設備健全性及び
耐震安全性に係る確認状況について**

**平成 2 2 年 5 月
原子力安全・保安院**

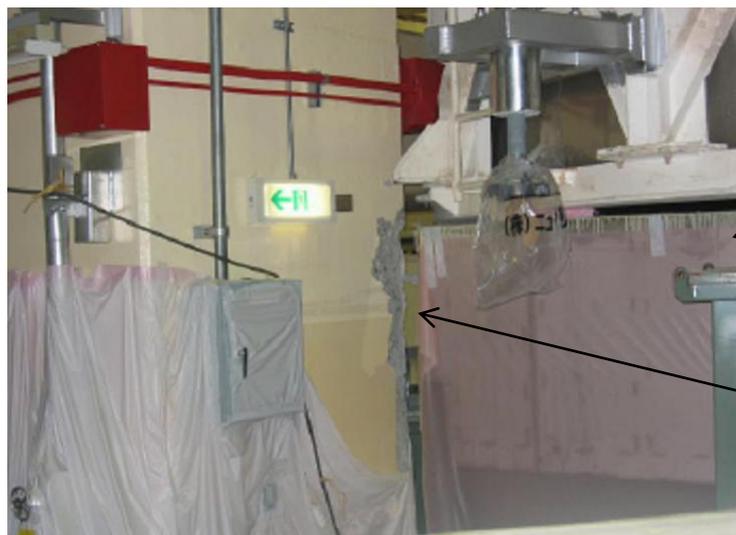
- ・詳細な検討を必要とするひび割れ幅の評価基準値(1.0mm)*を上回るようなひび割れは認められず、耐震性能等の要求性能を損なう損傷は認められなかった。
- ・原子炉建屋3階のオペレーティングフロアにおいて、床面に仮置きされていたシールドプラグが、建屋の柱に衝突したことによる柱のコンクリートの剥落を確認。鉄筋の露出はなく、柱のかぶりコンクリートの範囲での剥落であることを確認。また、衝突を考慮した解析評価により健全性に問題はないことを確認。

※長さ約1.0m、幅約0.3m、深さ約50mm

原子炉建屋3階のオペレーティングフロアにおけるコンクリート柱の剥落

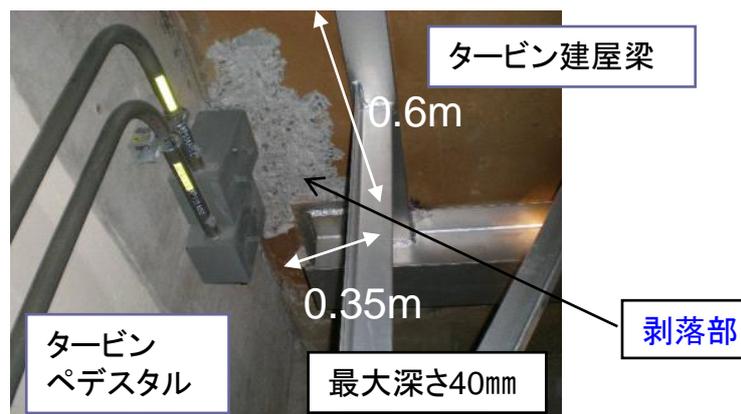
- ・詳細な検討を必要とするひび割れ幅の評価基準値(1.0mm)を上回るようなひび割れは認められず、耐震性能等の要求性能を損なう損傷は認められなかった。
- ・タービン建屋とタービンペデスタル(タービン架台)間の取り合い部においてコンクリートの剥落が認められたが、鉄筋の露出はなく、最大でもコンクリートのかぶり厚さ程度あることからタービン建屋に構造的な問題は認められなかった。

タービン建屋とタービンペデスタル間の取り合い部における剥落

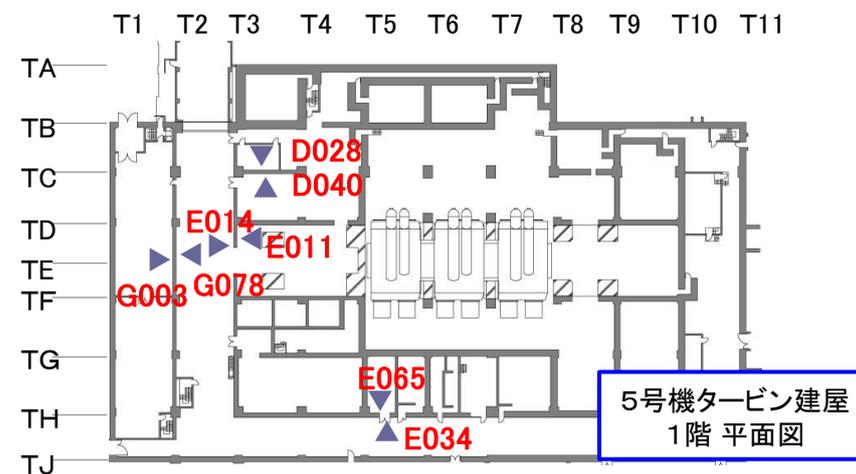
5号機タービン建屋
1階 平面図

- 5号機タービン建屋(耐震Bクラス)の1階部分(機能維持部位ではない)に貫通した微小なひび割れが4箇所存在するとの報告を受けた。当該ひび割れの幅は、1.0mm未満であるため、貫通していても構造強度上の問題はないと考えられる。なお、耐久性上の観点で鉄筋の腐食が懸念されるため、ひび割れ深さの調査を実施した上で補修方法を決定し、他のひび割れ部分と同様、適切な補修が施されているとの報告を受けている。
- 5号機の原子炉建屋及び1, 6, 7号機には貫通したひび割れは確認されなかったとの報告を受けている。

No.	階数	位置	壁厚(mm)	ひび割れ番号	ひび割れ幅(mm)	ひび割れ長さ(m)
①	1階	T3-TD~E	600	E011	0.4	2.8
				E014	0.1	3.0
②	1階	T2-TE~F	600	G003	0.4	3.3
				G078	0.3	3.0
③	1階	TC-T3~4	600	D028	0.2	2.3
				D040	0.2	4.0
④	1階	TH-T5~6	900	E034	0.2	2.0
				E065	0.3	1.5

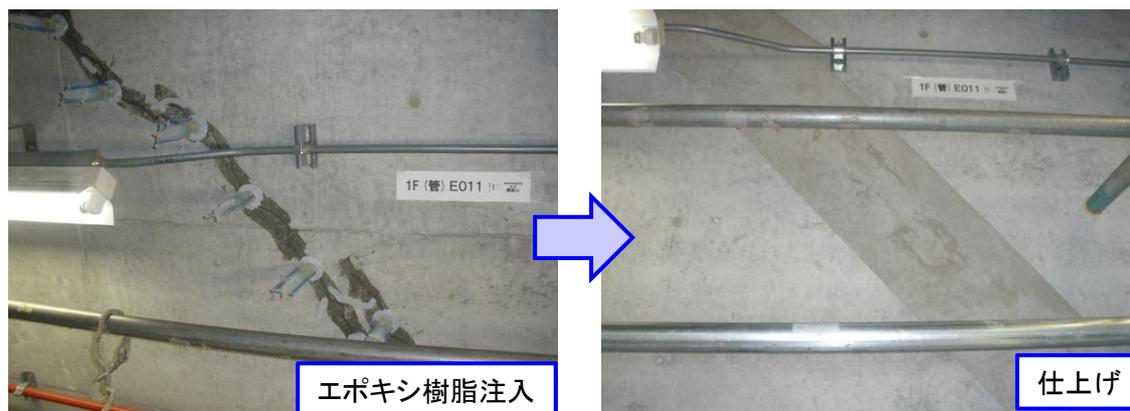
ひび割れの補修状況(E011)

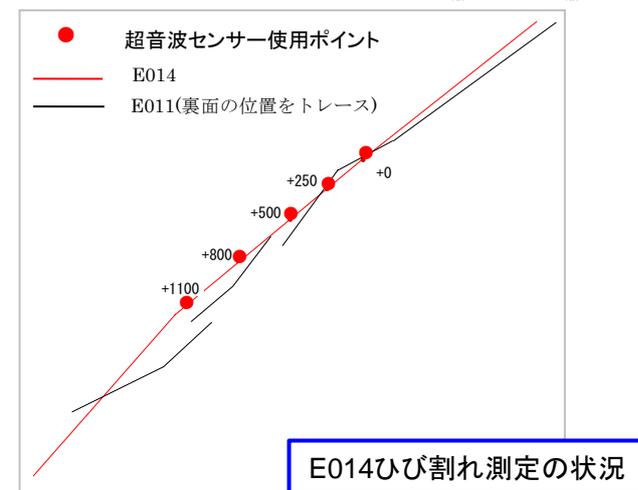
E014ひび割れ測定状況

注) 補修方法を決定するため、ひび割れ深さの程度を超音波センサーを使用し直角回析波にて把握

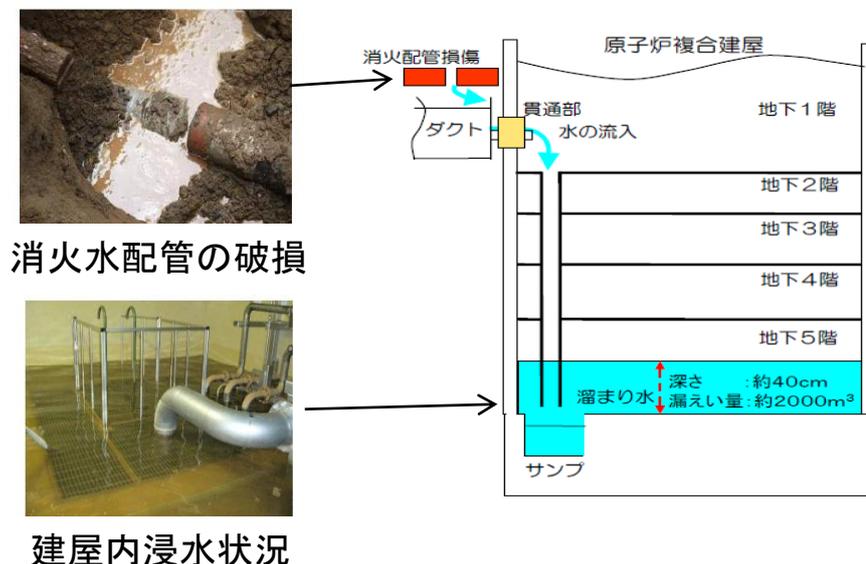
1. 消火水系配管の損傷に伴う浸水による機器の水没(主蒸気管放射線モニタ検出器)

地震により地表面の不等沈下が発生し、地下に埋設された消火系配管が損傷・破断し、消火用水がダクトを通じて1号機原子炉複合建屋地下に流入(約2000m³)し、当該建屋内にあった86機器が水没した。

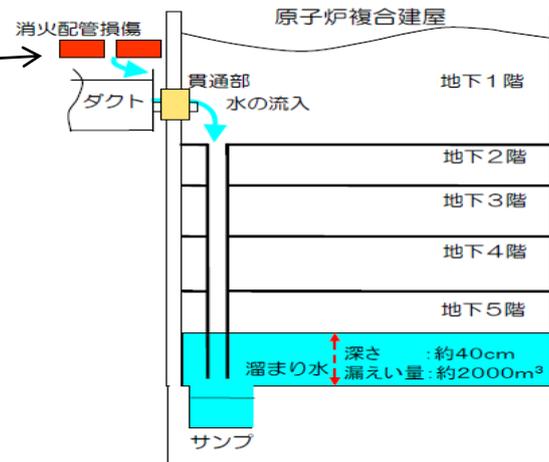
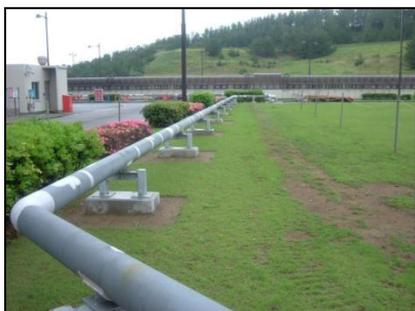
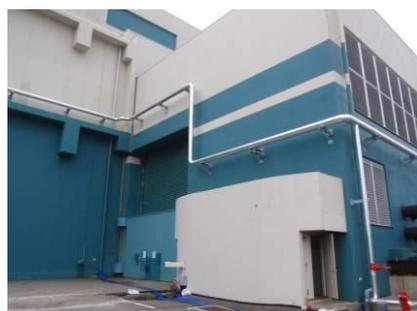
埋設された消火系配管の破損
(機械式継手部が破損した状況)

地上化された消火系配管及び溶接継手へ変更

- (対策) 3号機変圧器火災の教訓を踏まえ、消火設備の耐震性を確保するための対策を実施
- 消火系配管を地上化して施設
 - 配管の建物接続部を機械式継手から溶接継手へ変更

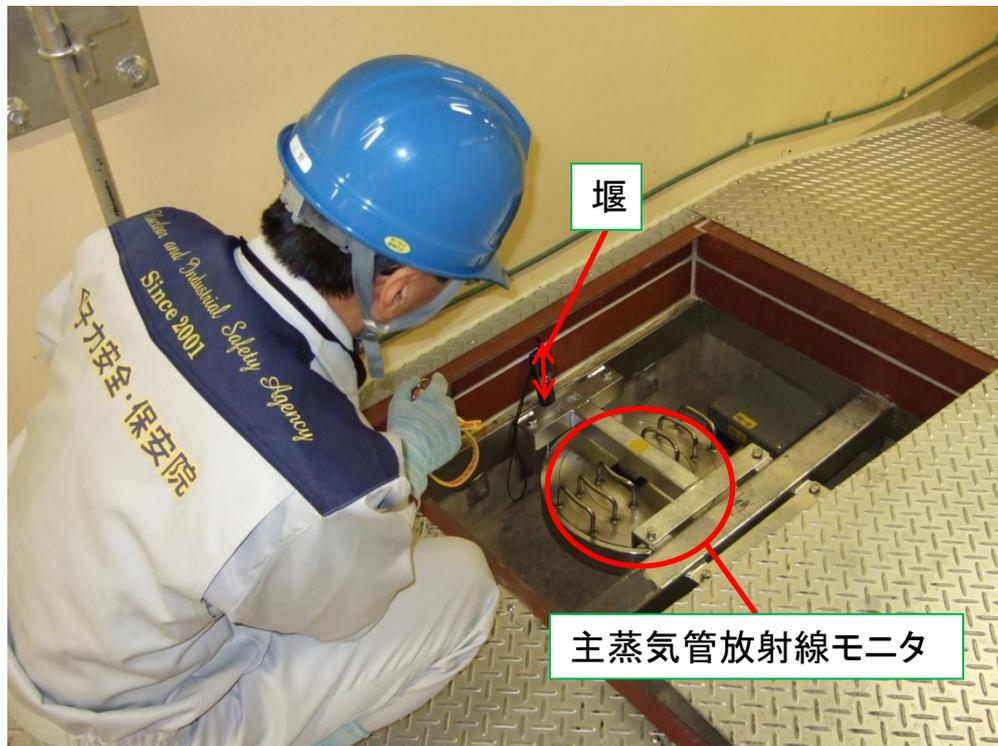
モニタの周囲に堰が設置され浸水しにくい構造となっていることを確認しました。

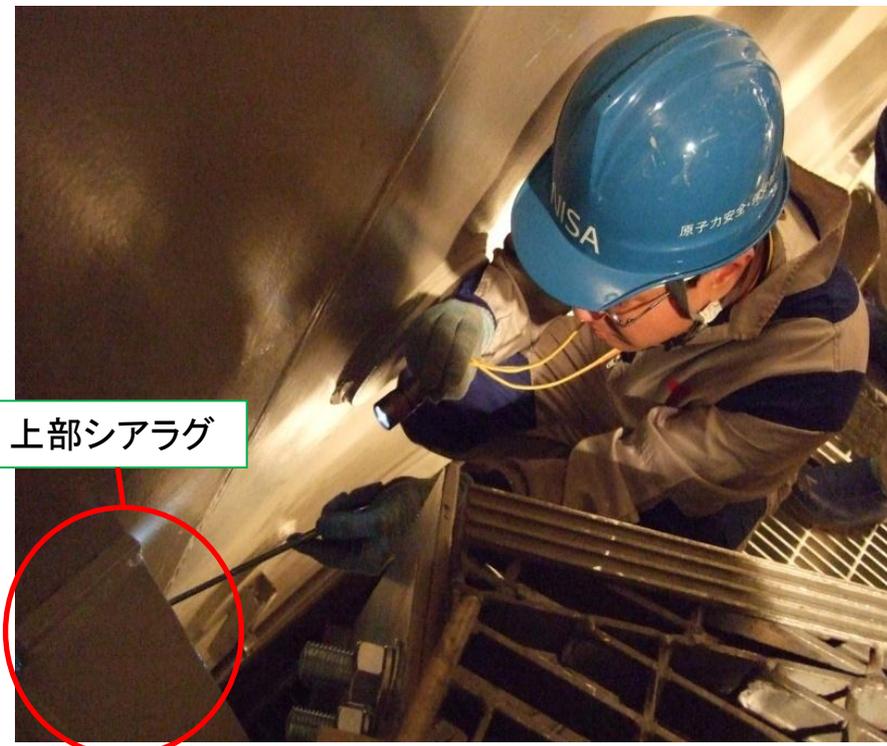
上部シアラグの確認

ひびや変形が無いことを目視等により確認しました。

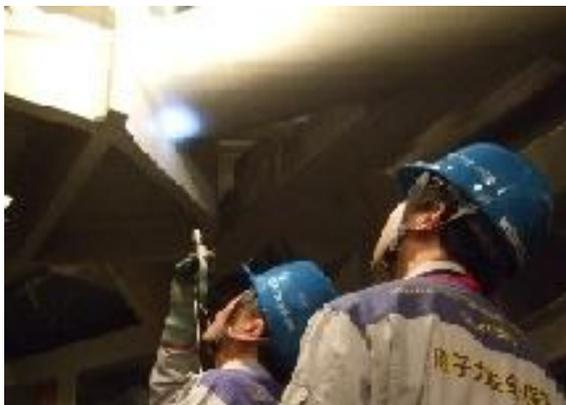
原子炉格納容器スタビライザの健全性確認

- ・検査対象機種43機種(472機器)全てについて立入検査を実施し、安全上重要な設備に異常がないことを確認。
- ・これまで110機器に異常が確認されたが、いずれも軽微な事象で、原子炉の安全に影響を及ぼすものはなく、適切に不適合の対応が取られていることを確認。
- ・経年劣化の考慮として、配管減肉測定を実施し、顕著に減肉が進行している部位がないことを確認。

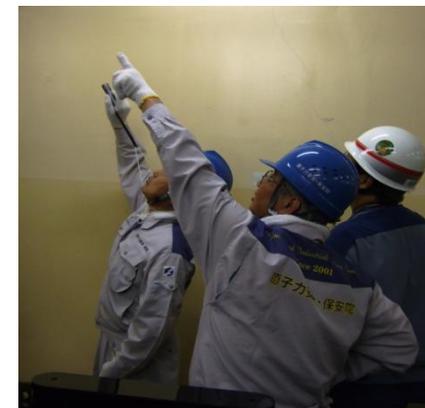
構造上問題となるひび割れ等はなく、耐震性能等の要求性能を損なう損傷部位は認められなかった。

原子炉建屋の耐震壁のひび割れ状況の検査
