第 8 4 回「地域の会」定例会資料 [前回 5/12 以降の動き]

<不適合事象関係>

- ・ 5 月 2 7 日 4 号機 タービン建屋（管理区域）における潤滑油の漏れについて
- ・ 5 月 2 8 日 3 号機 原子炉建屋（非管理区域）における潤滑油漏れについて
- ・ 5 月 3 0 日 1 号機 原子炉建屋（非管理区域）における油漏れについて

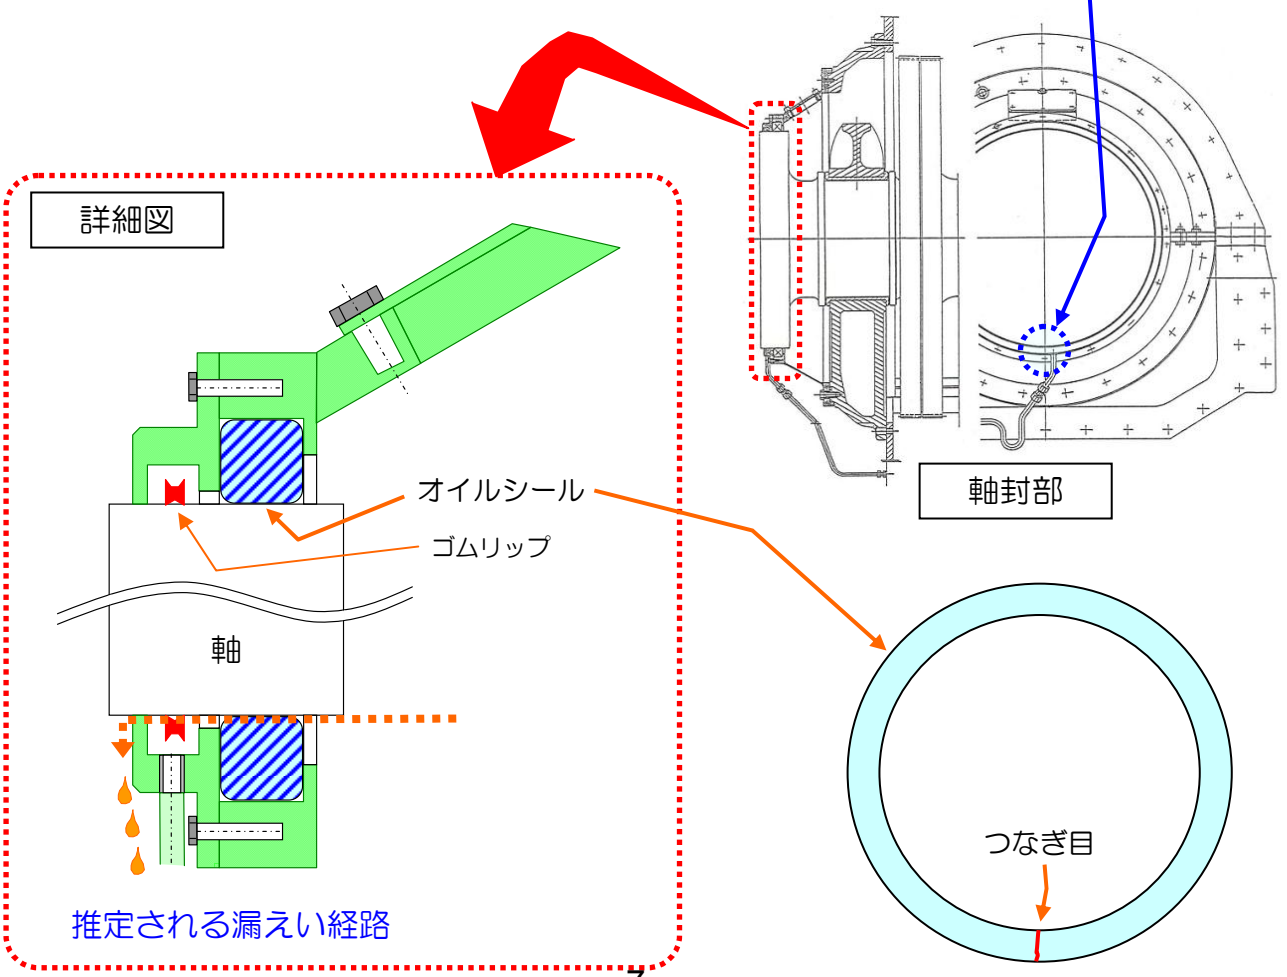
柏崎刈羽原子力発電所3号機  
原子炉建屋（非管理区域）における潤滑油漏れについて  
非常用ディーゼル発電機（A）概略図

場所	3号機	
件名	原子炉建屋(非管理区域)における潤滑油漏れについて	
不適合の概要	<p>(事象の発生状況) 定期検査中の3号機において、平成22年5月27日午後2時26分頃、非常用ディーゼル発電機* (A) の定例試験中に、原子炉建屋地下1階(非管理区域)のディーゼルエンジンと発電機の連結部から、潤滑油が床面に滴下していることを、当社社員が発見しました。床面に漏れた潤滑油は約80ミリリットルでした。</p> <p>(安全性、外部への影響) 非常用ディーゼル発電機の運転状態に異常はありませんでした。また、漏れた油には放射性物質は含まれておらず、本事象による外部へ放射能の影響はありません。</p> <p>* : 非常用ディーゼル発電機 所内電源喪失時に所内へ電源を供給するためのディーゼルエンジン駆動の非常用発電機。 ディーゼル発電機は3台設置されている。</p>	
安全上の重要度／損傷の程度	<p>&lt;安全上の重要度&gt;</p> <p>安全上重要な機器等 / その他設備</p>	<p>&lt;損傷の程度&gt;</p> <p><input type="checkbox"/> 法令報告要 <input checked="" type="checkbox"/> 法令報告不要 <input type="checkbox"/> 調査・検討中</p>
対応状況	<p>非常用ディーゼル発電機を停止したことにより、潤滑油の滴下は停止しました。漏れた油については、拭き取りによる清掃を実施しました。</p> <p>本日、現場を調査した結果、オイルシール部のつなぎ目に僅かな開きが確認されたことから、当該部から潤滑油の漏えいが発生したものと推定しました。今後、オイルシールの交換を実施します。</p>

漏えい箇所

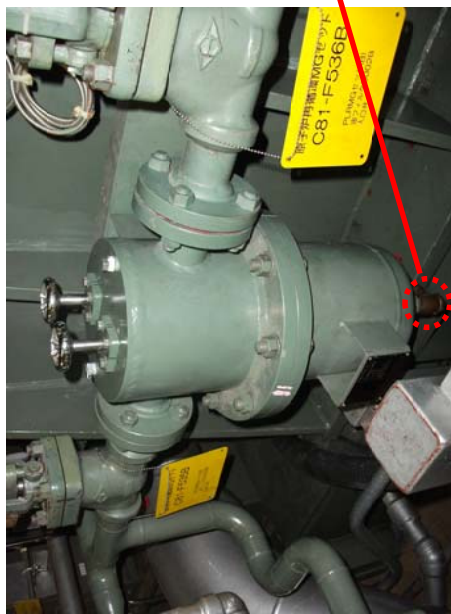
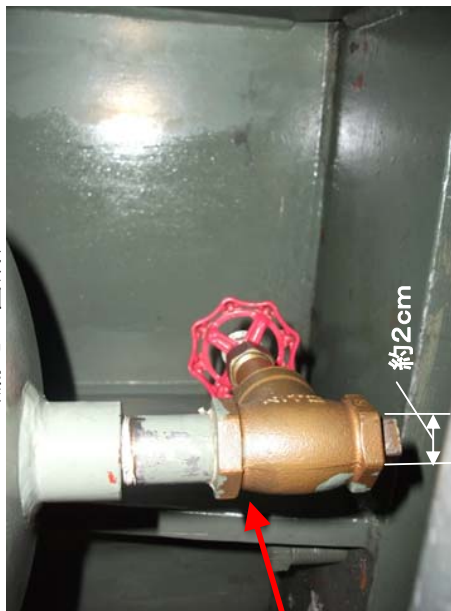
原子炉冷却材再循環MGセット系統概略図

場所	1号機	
件名	原子炉建屋(非管理区域)における油漏れについて	
不適合の概要	<p>(事象の発生状況) 定期検査中の1号機において、平成22年5月28日午後3時52分頃、原子炉冷却材再循環系MGセット*室(非管理区域)において、MGセット(B)の油フィルタの閉止栓から油が床面に滴下していることを、現場パトロール中の当社社員が発見しました。 油の滴下はすでに停止しており、床面に滴下した油の量は約40ミリリットルでした。</p> <p>この油は原子炉再循環ポンプMGセット内の油で、床面に滴下した油は拭き取りにより処理いたしました。</p> <p>(安全性、外部への影響) MGセット(B)の機能に異常はありません。また、滴下した油には放射性物質は含まれておらず、本事象による外部への放射能の影響はありません。</p> <p>* 原子炉冷却材再循環系MGセット 原子炉冷却材再循環ポンプの電源の周波数を変える装置。同ポンプは電源の周波数を変えることにより、ポンプ速度を変化させ流量制御を行っている。1号機には2台設置されている。</p>	
安全上の重要度/損傷の程度	<p>&lt;安全上の重要度&gt;</p> <p>安全上重要な機器等 / <u>その他設備</u></p>	<p>&lt;損傷の程度&gt;</p> <p><input type="checkbox"/> 法令報告要 <input checked="" type="checkbox"/> 法令報告不要 <input type="checkbox"/> 調査・検討中</p>
対応状況	<p>原因を調査した結果、当該閉止栓のシールテープの巻き方が不十分だったことから、シールテープの巻き直し等を行い復旧しました。</p>

閉止栓  
(漏えい箇所)

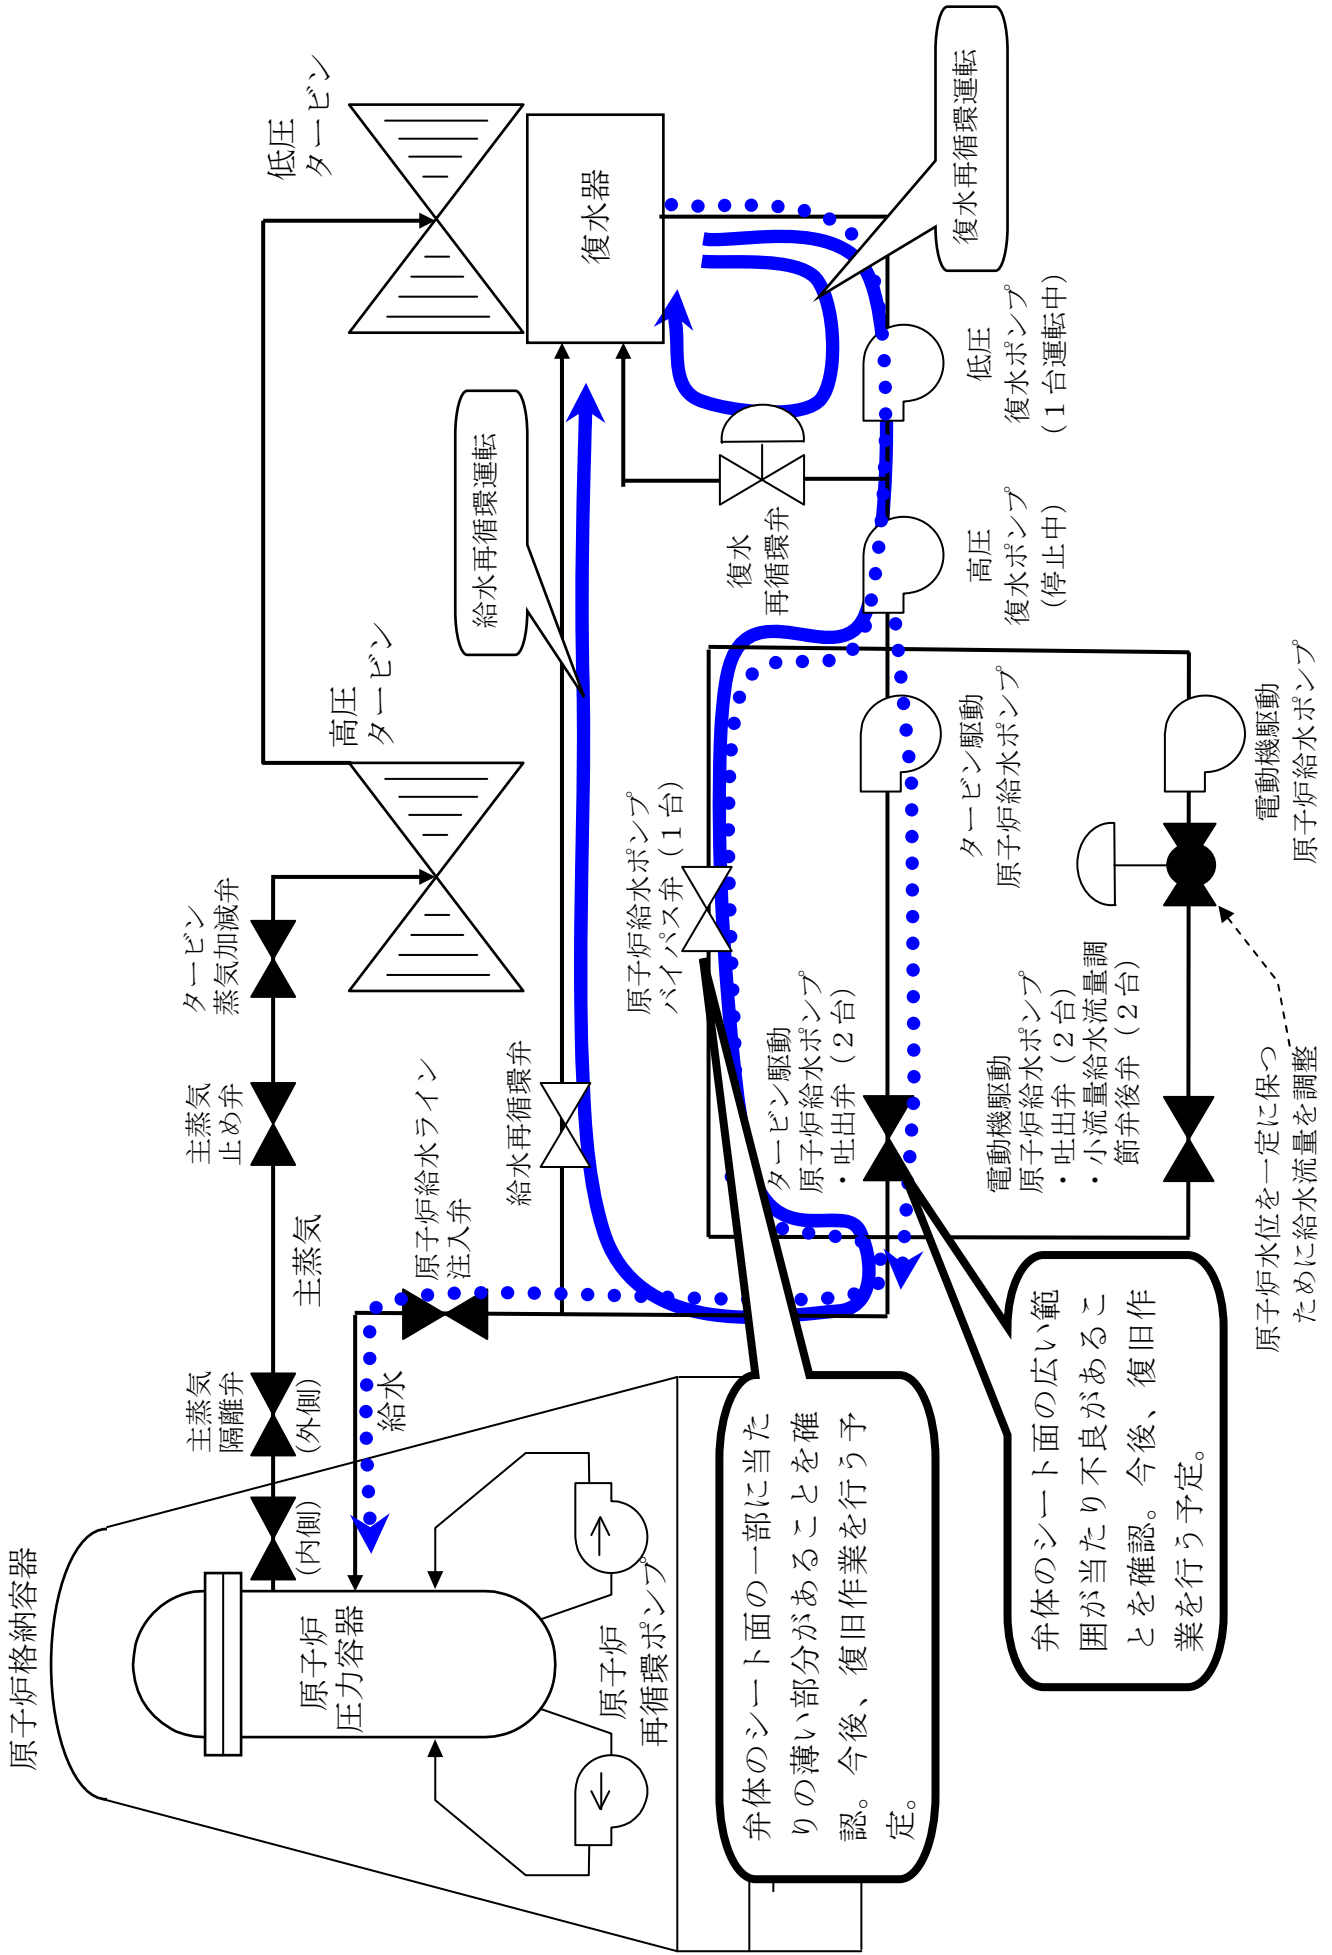
柏崎刈羽原子力発電所1号機 系統概略図

原子炉給水ポンプ  
バイパス弁 全開

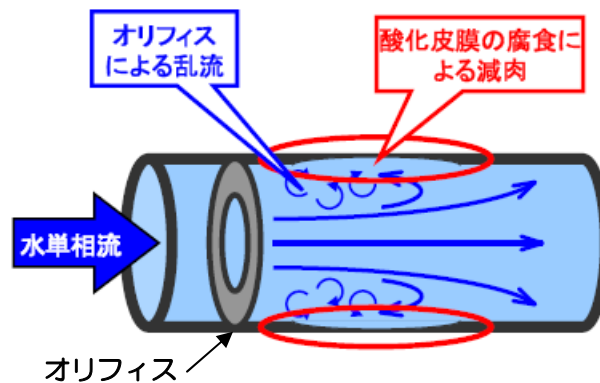
オリフィス下流のFACによる減肉
