# 柏崎市、刈羽村のみなさまへ

平成22年9月  
原子力安全・保安院

## 柏崎刈羽原子力発電所5号機の安全確認状況について

## 柏崎刈羽原子力発電所5号機タービン建屋のひび割れについて

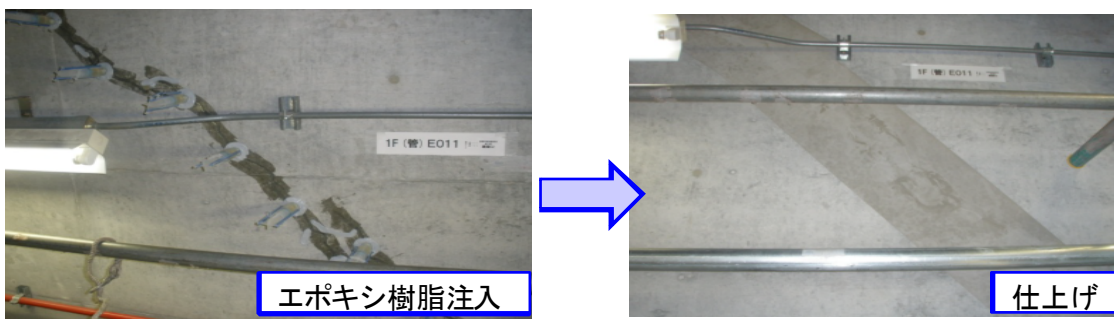
タービン建屋の耐震壁において、貫通の可能性のある4ヶ所のひび割れが認められました。保安院は、立入検査等により、いずれのひび割れも評価基準値(1.0mm)※を下回っていること、エポキシ樹脂の注入等適切な補修が行われ、耐久性も確保されていることから、耐震性能上問題となるものでないことを確認しました。

ひび割れの補修状況(右平面図E011側から見た状況)

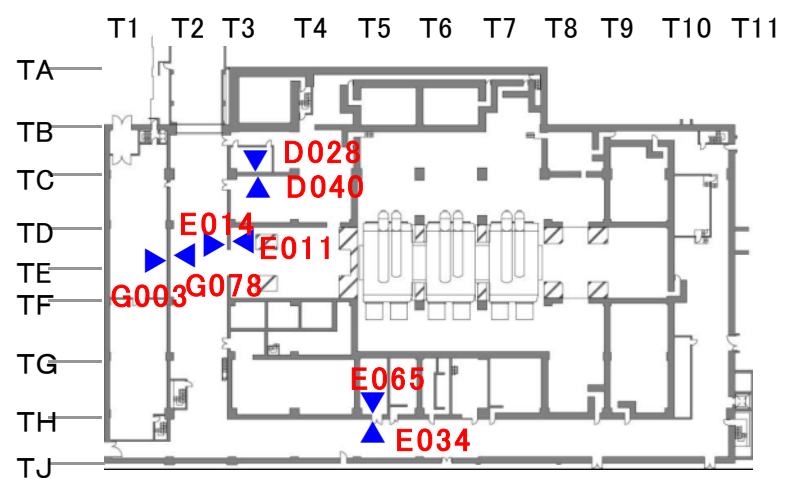
5号機タービン建屋1階平面図

貫通の可能性のあるひび割れ発生箇所(▲印参照)。

原子力発電所の耐震壁に認められた多くのひび割れは、乾燥収縮によるものを除き、壁面に生じる斜め方向のひび割れであり、地震を受けたせん断部材の特徴を示しています。ひび割れが復旧技術指針における損傷度Ⅱ（肉眼ではっきり見える程度のひび割れで幅0.2mm～1mm程度）までであれば、構造上の問題はなく、エポキシ樹脂の注入等による補修で耐久性も確保できます。
