# 柏崎刈羽原子力発電所 5 号機及び その他の号機の設備健全性及び 耐震安全性に係る確認状況について

平成 22 年 9 月  
原子力安全・保安院

原子力安全・保安院

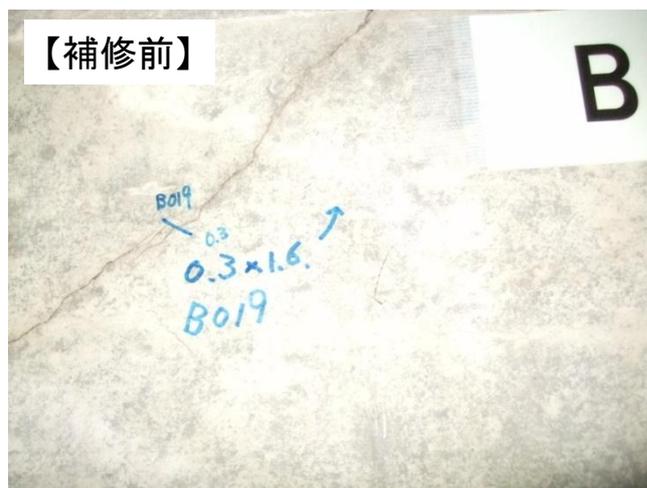
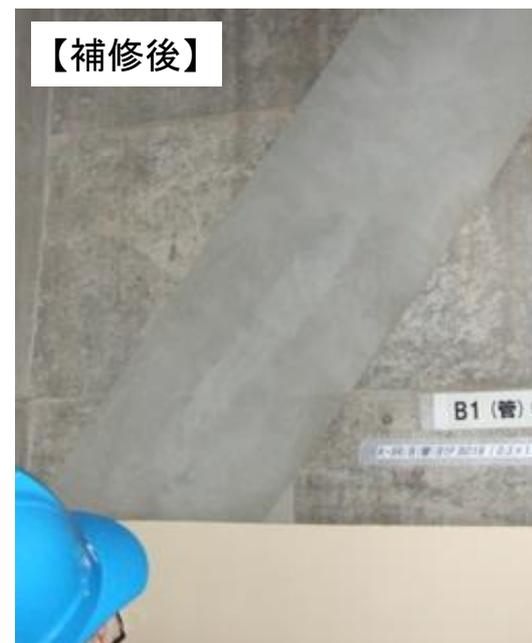
- ・詳細な検討を必要とするひび割れ幅の評価基準値(1.0mm)\*を上回るようなひび割れは認められず、耐震性能等の要求性能を損なう損傷は認められなかった。

ひび割れの例：原子炉建屋地下1階 耐震壁（幅:0.3mm 長さ:1.6m）

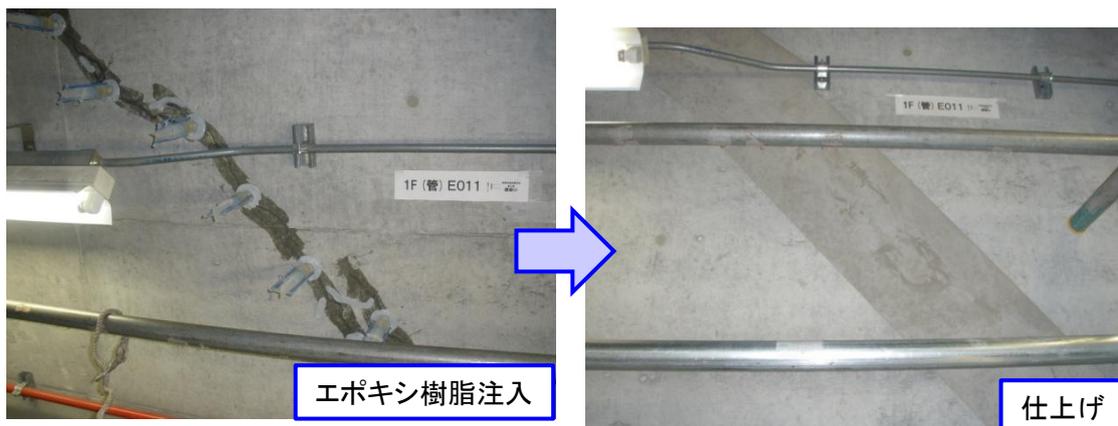
ひび割れの補修状況(右平面図のE011側から見た状況)

- ・詳細な検討を必要とするひび割れ幅の評価基準値(1.0mm)を上回るようなひび割れは認められず、耐震性能等の要求性能を損なう損傷は認められなかった。
- ・耐震壁に貫通の可能性のあるひび割れが4ヶ所で確認された。立入検査等により、いずれのひび割れも評価基準値を下回っていること、エポキシ樹脂の注入等適切な補修が行われていることから、耐震性能上問題となるものではないことを確認した。

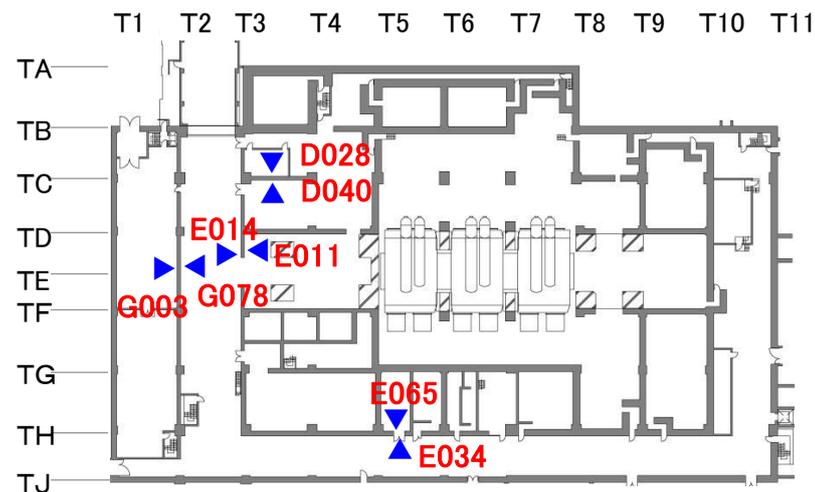
5号機タービン建屋  
1階 平面図

貫通の可能性のある  
ひび割れ発生箇所  
(▲ 印参照)

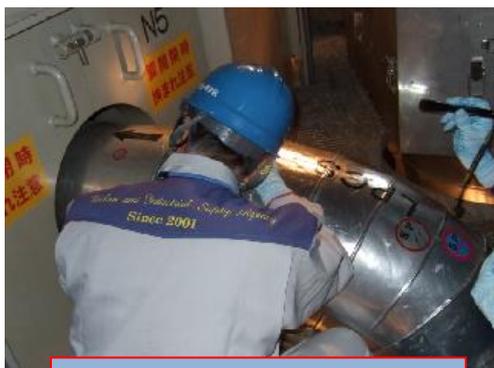
低圧炉心スプレインゾルの確認

○評価基準値に近い結果となった低圧炉心スプレインズルなど計7設備については、東京電力に対し追加点検の指示を行い、詳細目視点検や浸透探傷試験などの結果、異常の無いことを確認。

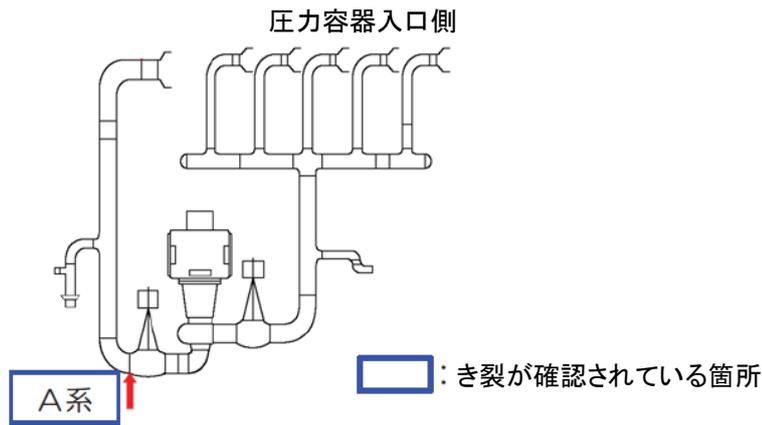
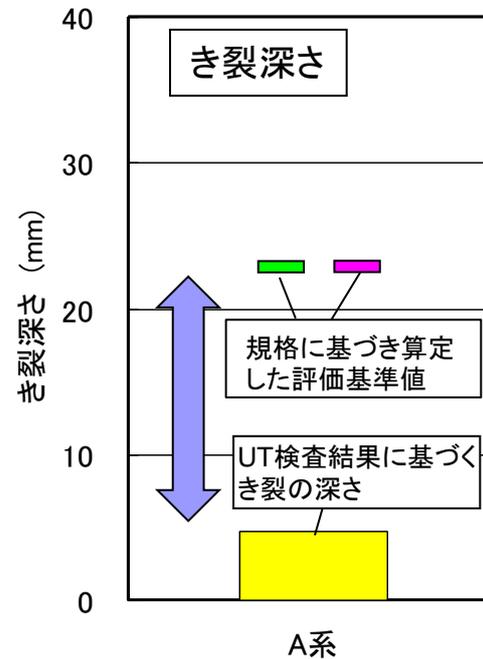
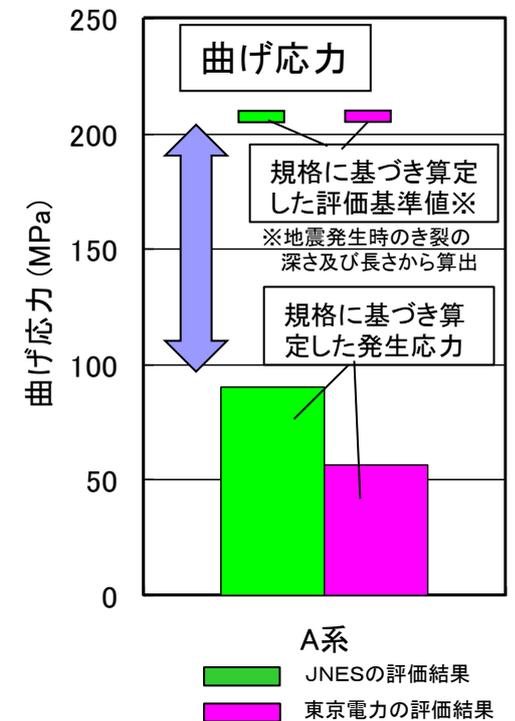
柏崎刈羽原子力発電所5号機 PLR系 系統概略図

○原子炉再循環系配管の1箇所にき裂が確認されている。(第12回定期検査時(平成19年5月頃)に発見)

JNESによる解析結果は、東京電力と同等であり、中越沖地震による発生応力は評価基準値以下であることを確認した。

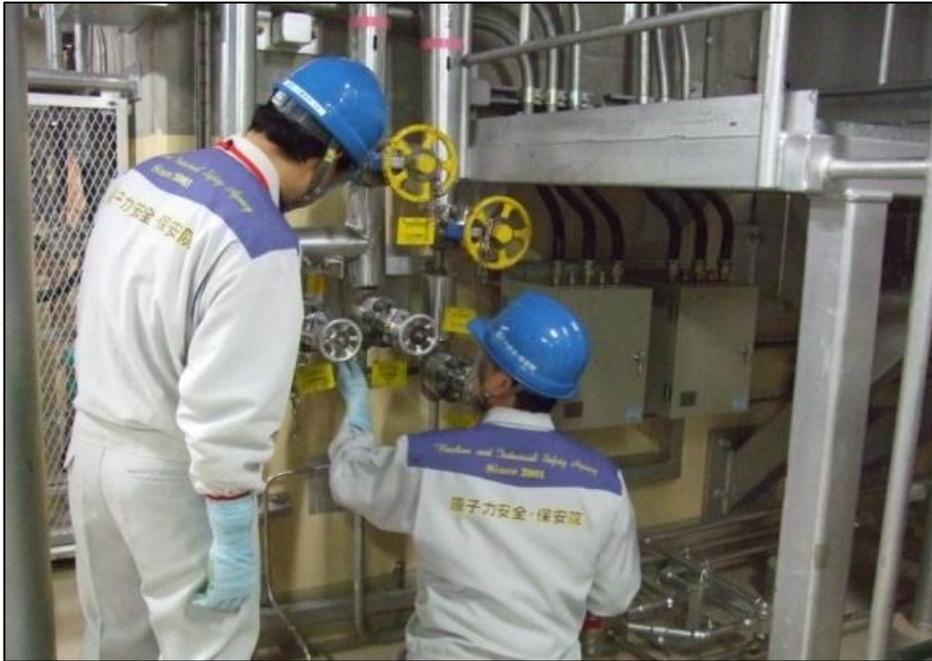
ほう酸水注入系配管の確認

立入検査により、設備に変形や割れ等**機能に影響を及ぼすような異常がない**ことを確認。

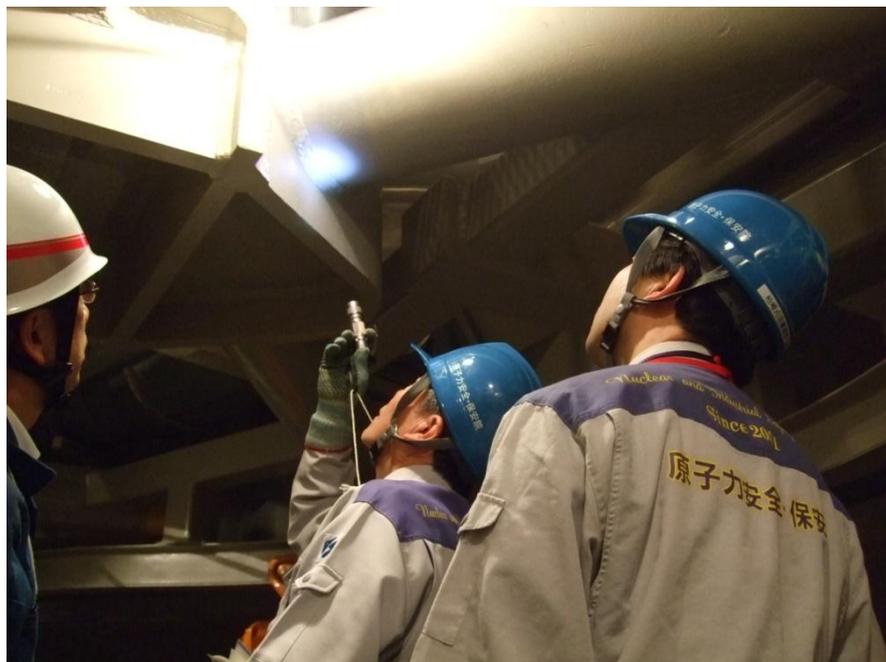
原子炉格納容器スタビライザの確認

立入検査により、設備に変形や割れ等機能に影響を及ぼすような異常がないことを確認。

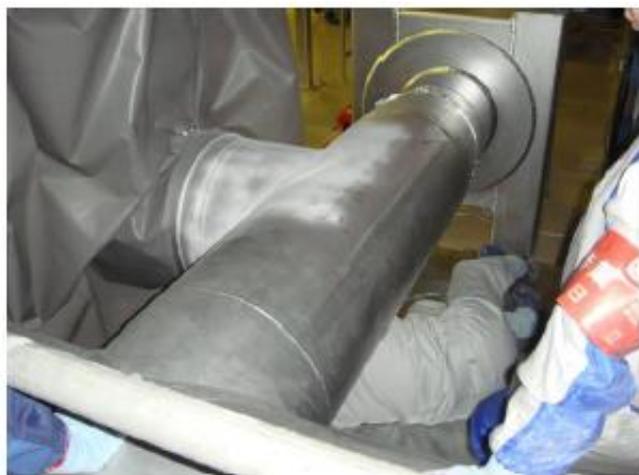
浸透探傷試験の実施状況

- 再解析の結果、評価基準値を超えた。
- 追加点検（浸透探傷試験等）では変形や割れ等の異常なし。
- これら再解析結果と追加点検結果との差違について、東京電力は、ミルシート値による検討を実施。
- ミルシート値は同一工程で製造された配管材から採取した試験片の機械試験の結果による許容応力である。解析結果（278MPa）はこの許容応力（282MPa）を下回ることから、整合性に係る検討結果は適切なものと評価。

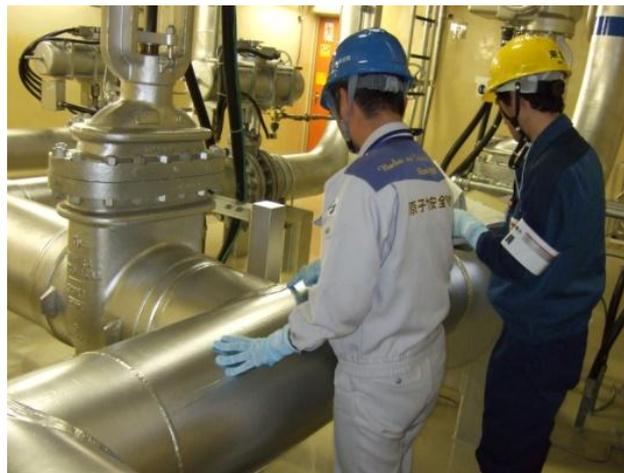
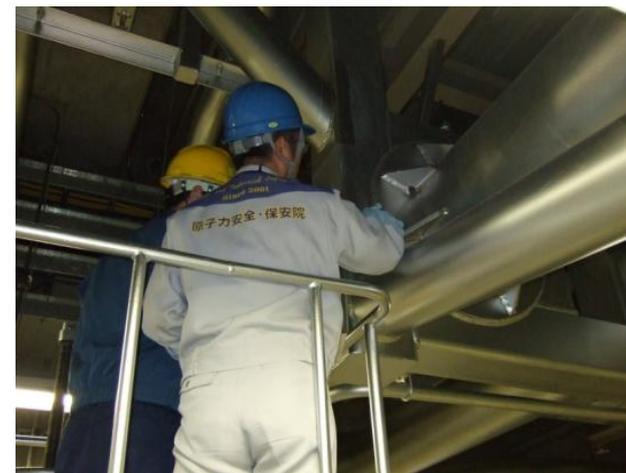
配管及び支持構造物に対する保安院独自の点検状況

再解析結果、追加点検結果及びこれらの整合性の検討結果より、原子炉補機冷却水系配管及び支持構造物の健全性については、維持されているものと評価。

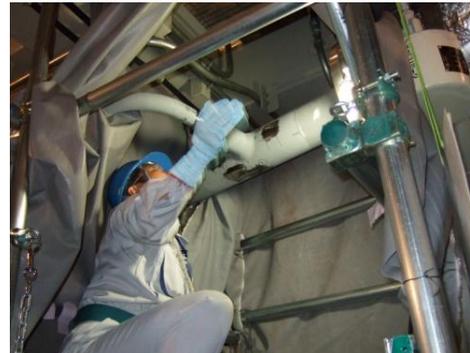
配管及び支持構造物に対する保安院独自の点検状況

詳細目視点検結果

- 再解析を実施した結果、評価基準値を超えた。
- 追加点検（浸透探傷試験等）では変形や割れ等の異常なし。
- これら再解析結果と追加点検結果との差違について、東京電力は、配管については観測記録との差違を考慮した解析（過大となった要因分析）及びミルシート値による検討、支持構造物については文献から得られる減衰定数による検討を実施。
- これらの検討結果について、当該差違の要因としては妥当なものであり、整合性に係る検討が適切に行われたものと評価。
