## 前回定例会（平成22年12月1日）以降の原子力安全・保安院の動き

平成23年1月12日

原子力安全・保安院

東京電力(株)柏崎刈羽原子力発電所3号機における  
制御棒の誤挿入に関する原因と対策について

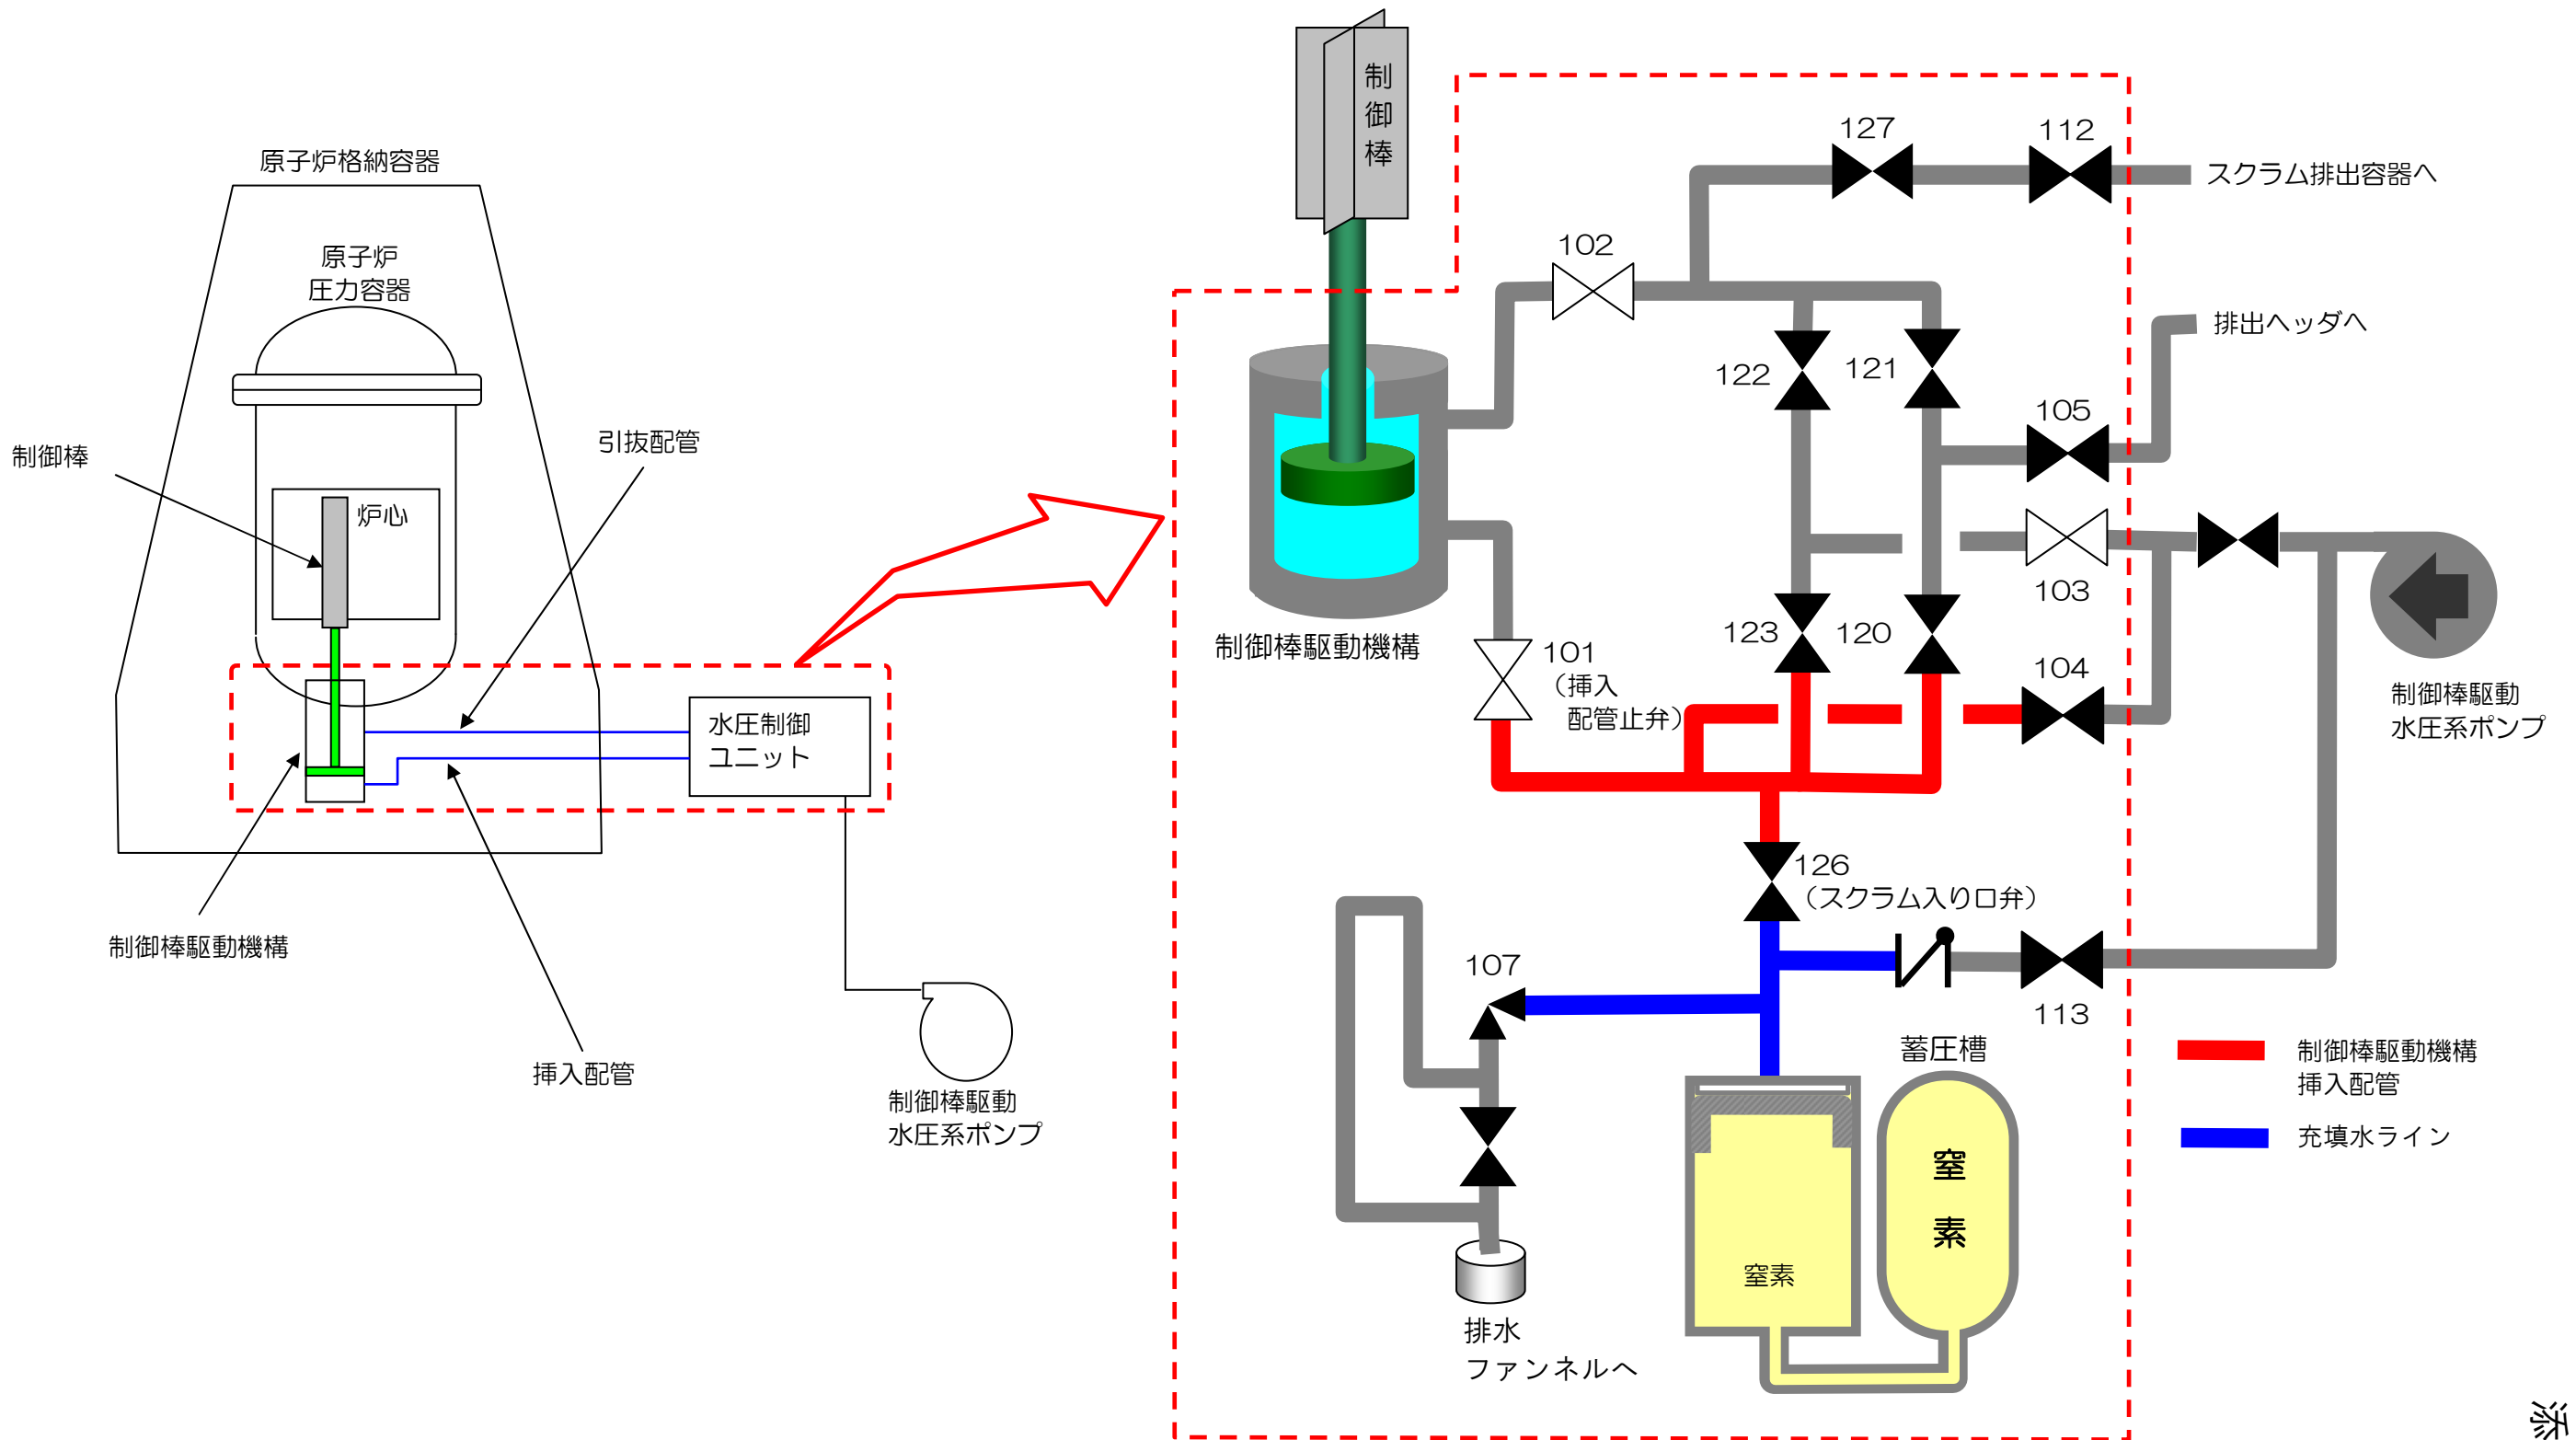
柏崎刈羽原子力発電所 3 号機 制御棒駆動水圧系 概略図

定期検査中の柏崎刈羽原子力発電所3号機において、12月1日、制御棒駆動水圧系水圧制御ユニットの復旧作業の一環として、制御棒(38-59)駆動水に関連する弁を操作したところ、同日14時48分頃、中央制御室において、制御棒ドリフト警報※が発生した。

このため、当該制御棒が実際に動作した可能性について調査を行った結果、制御棒位置表示系に異常はなかったことから、当該制御棒が実際に全引き抜き位置から一時的に約15cm挿入側に動作し、その後、元の全引き抜き位置に戻ったものと判断した。

平成 22 年 12 月 1 日の制御棒動作事象時の弁の開閉状態

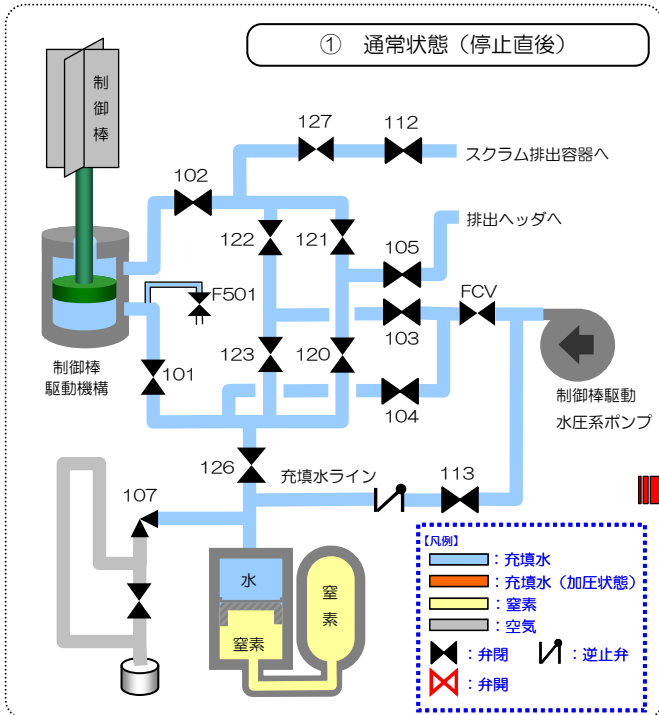
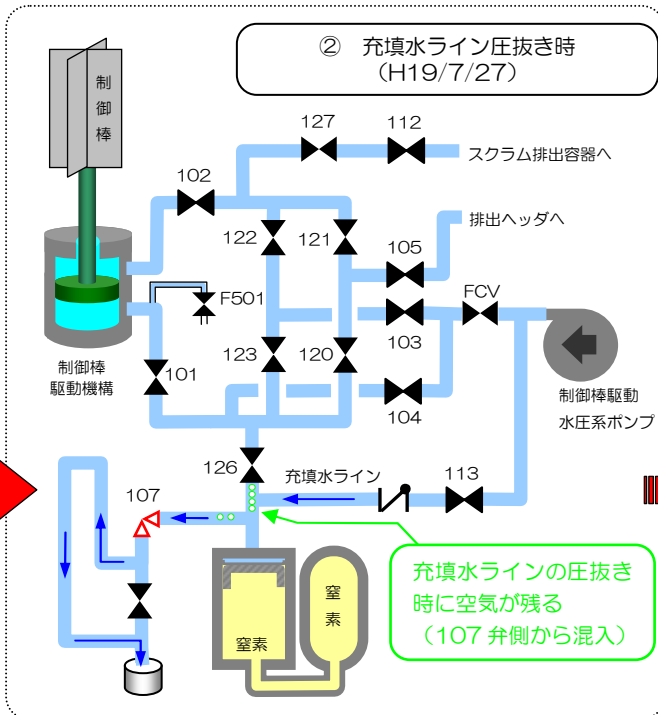
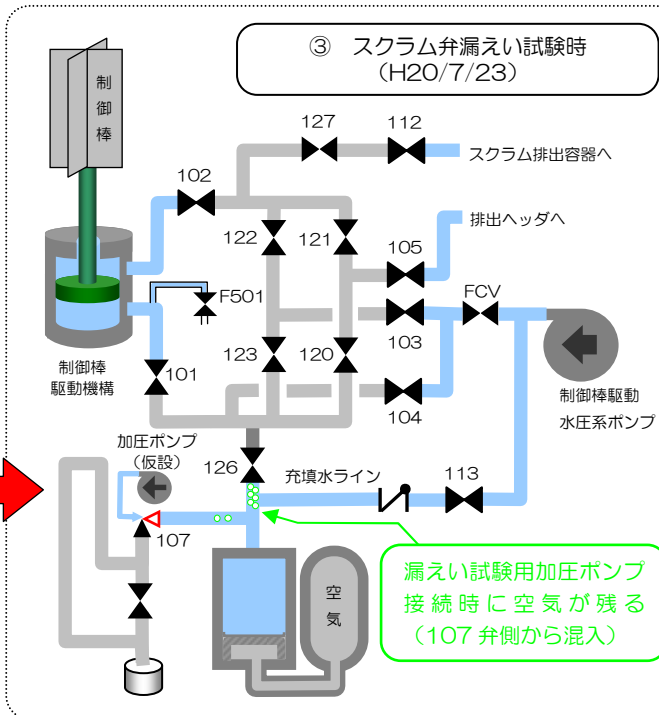
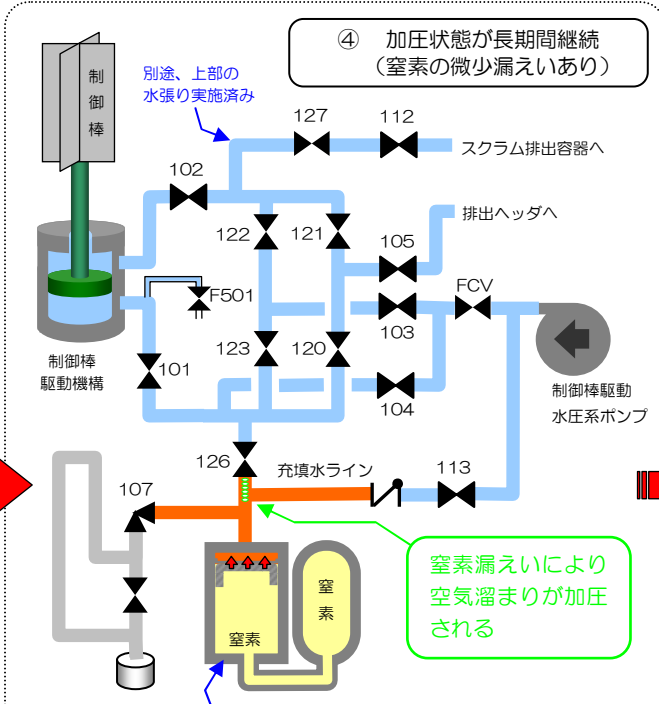
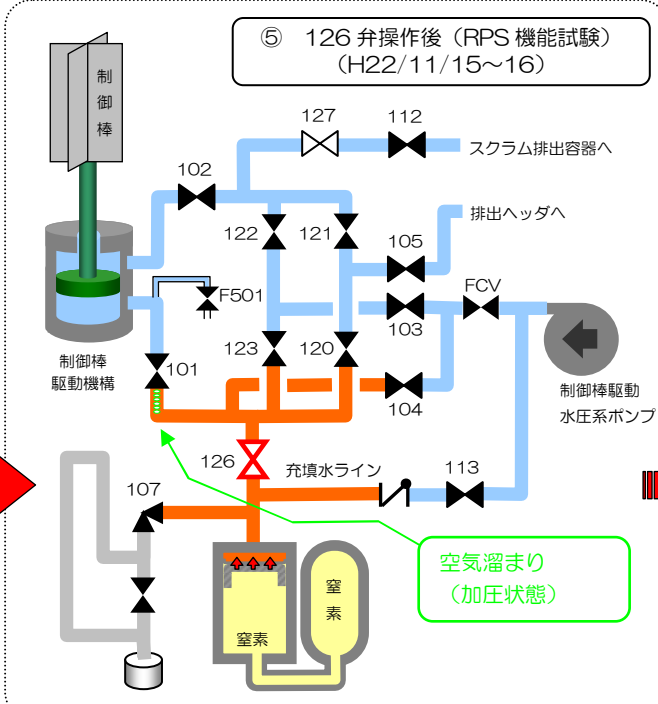
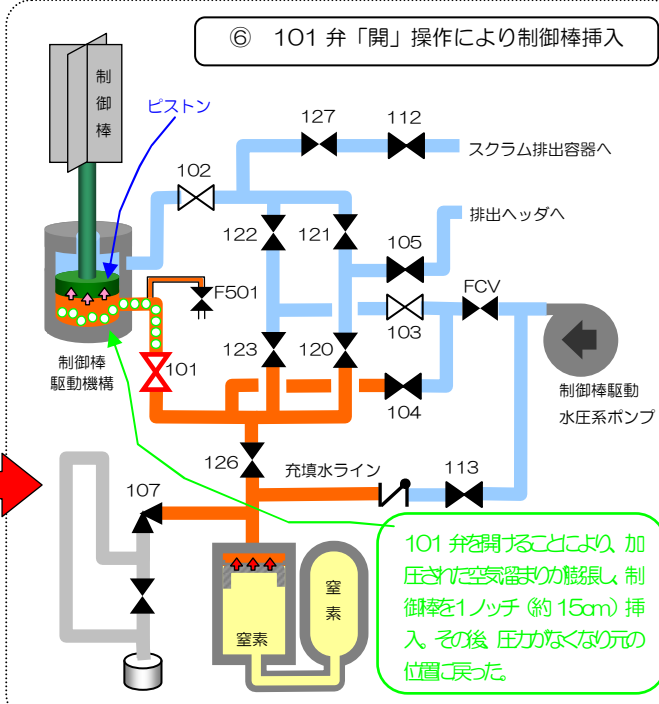
柏崎刈羽原子力発電所3号機 「制御棒の予期せぬ動作 推定メカニズム」

填水ラインに空気が混入し、蓄圧槽から充填水ラインに漏れた窒素により加圧され、その後、原子炉保護系インターロック機能試験に伴ってスクラム入口弁（126 弁）を開いたことにより加圧された空気溜まりが制御棒駆動機構挿入配管内に移動した結果、挿入配管止弁（101 弁）の開操作により、圧力が開放されて加圧されていた空気溜まりが膨張して制御棒が挿入側に動作し、その後、制御棒及び制御棒駆動機構の自重により元の位置まで戻ったものと推定した。

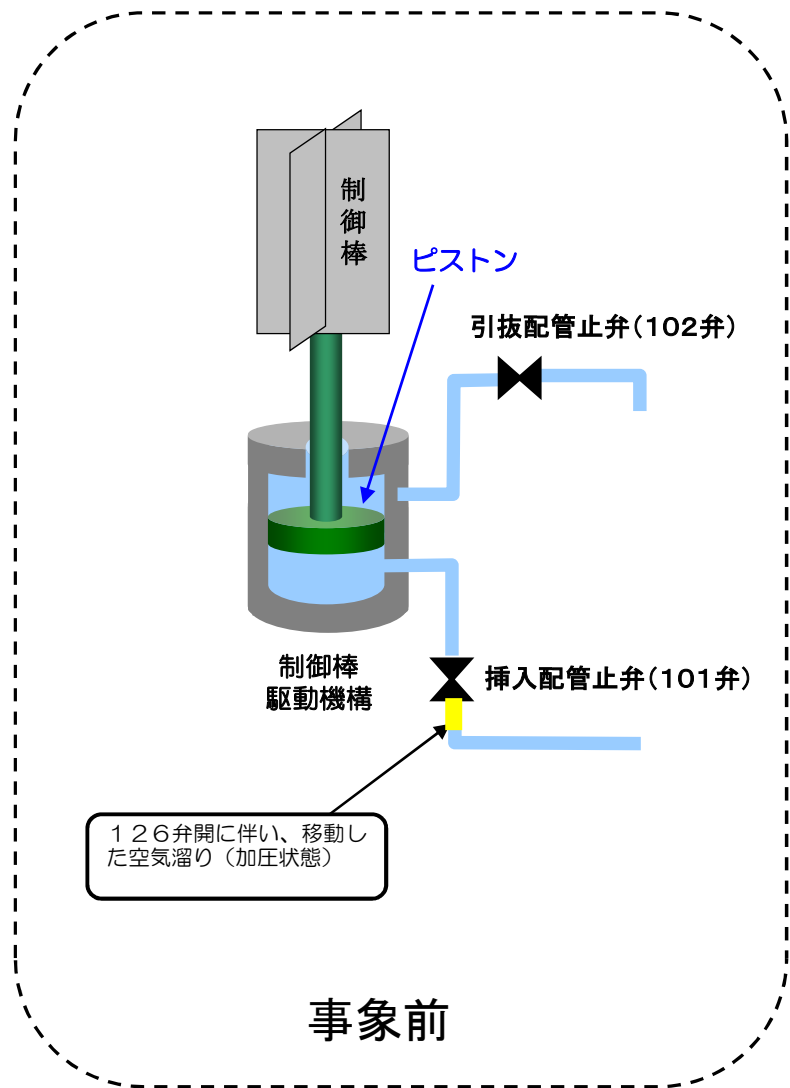
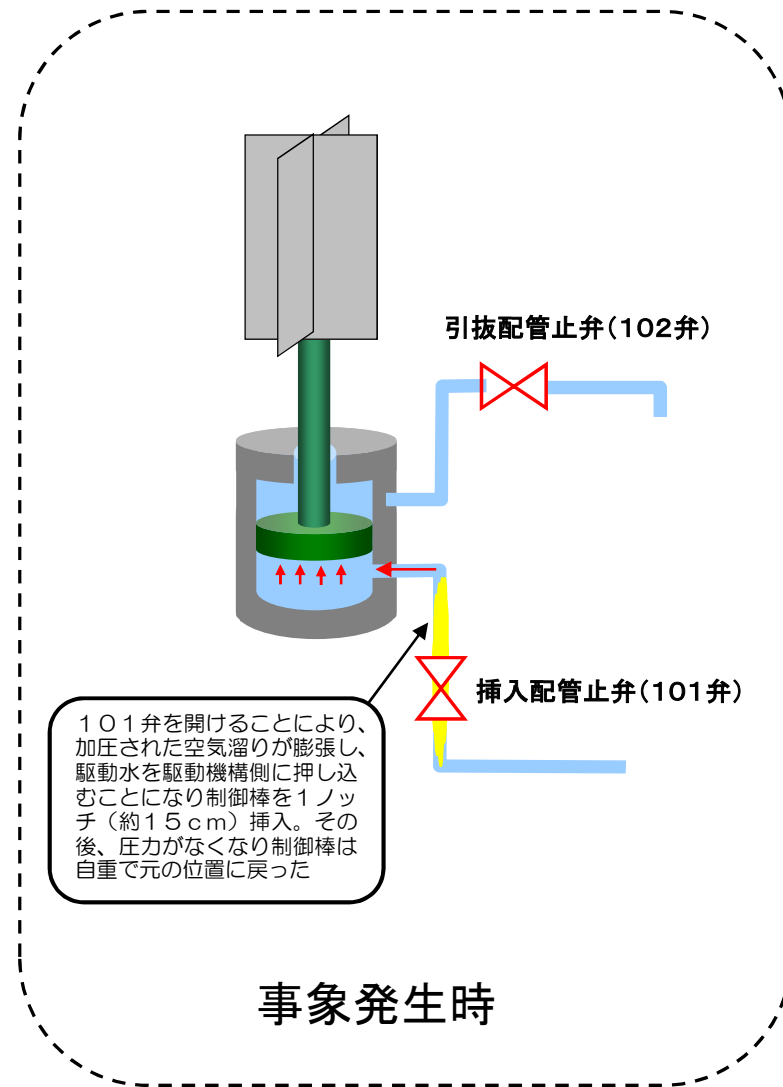
柏崎刈羽原子力発電所3号機 「制御棒の予期せぬ動作 事象発生時」

本事象は、燃料装荷作業に伴う制御棒駆動水圧系水圧制御ユニットの隔離解除操作において、操作を行っていない制御棒1本が全引き抜き位置から一時的に約15cm挿入側へ動作し、その後、元の全引き抜き位置に戻った事象ですが、当該制御棒の周辺には燃料は装荷されておらず、直ちにプラントの安全性に影響を与える事象ではありません。

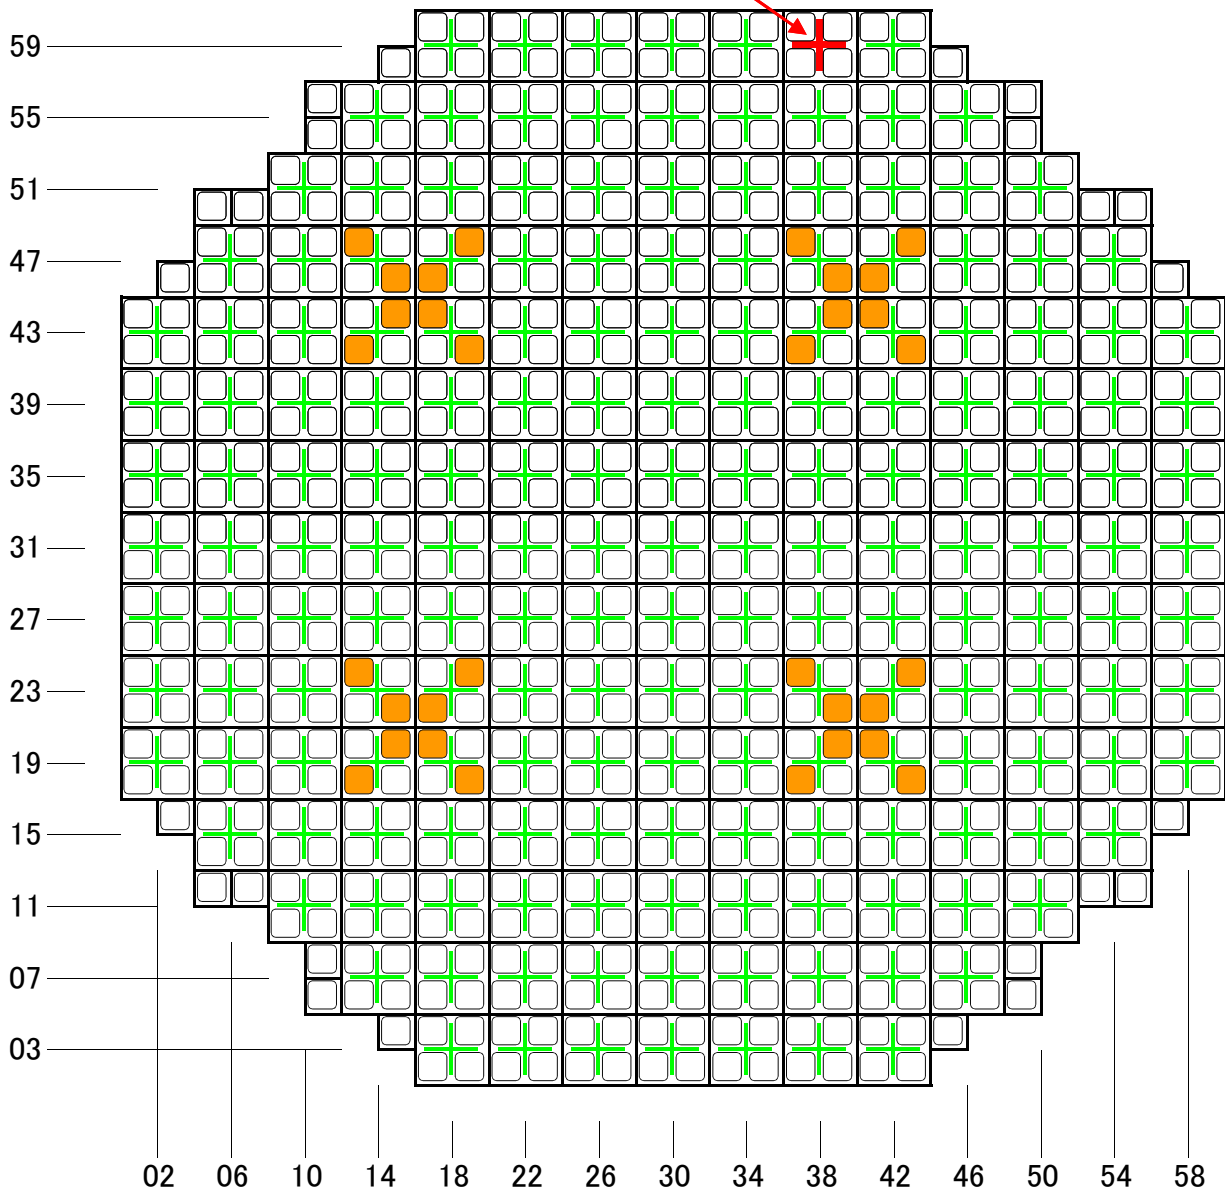
柏崎刈羽原子力発電所3号機  
燃料・制御棒配置図

平成22年12月1日に  
全引き抜き位置から挿入側に動作した制御棒 (38-59)
