第 91 回「地域の会」定例会資料 [前回 12/1 以降の動き]

- ・ 1 2 月 2 日 4 号機 タービン建屋(管理区域)における点検中機器の養生部からの油漏れについて
- ・ 1 月 7 日 7 号機 使用済燃料プールで発見された異物の回収について
- ・ 1 月 1 2 日 1 号機 原子炉建屋 (管理区域) におけるけが人の発生について

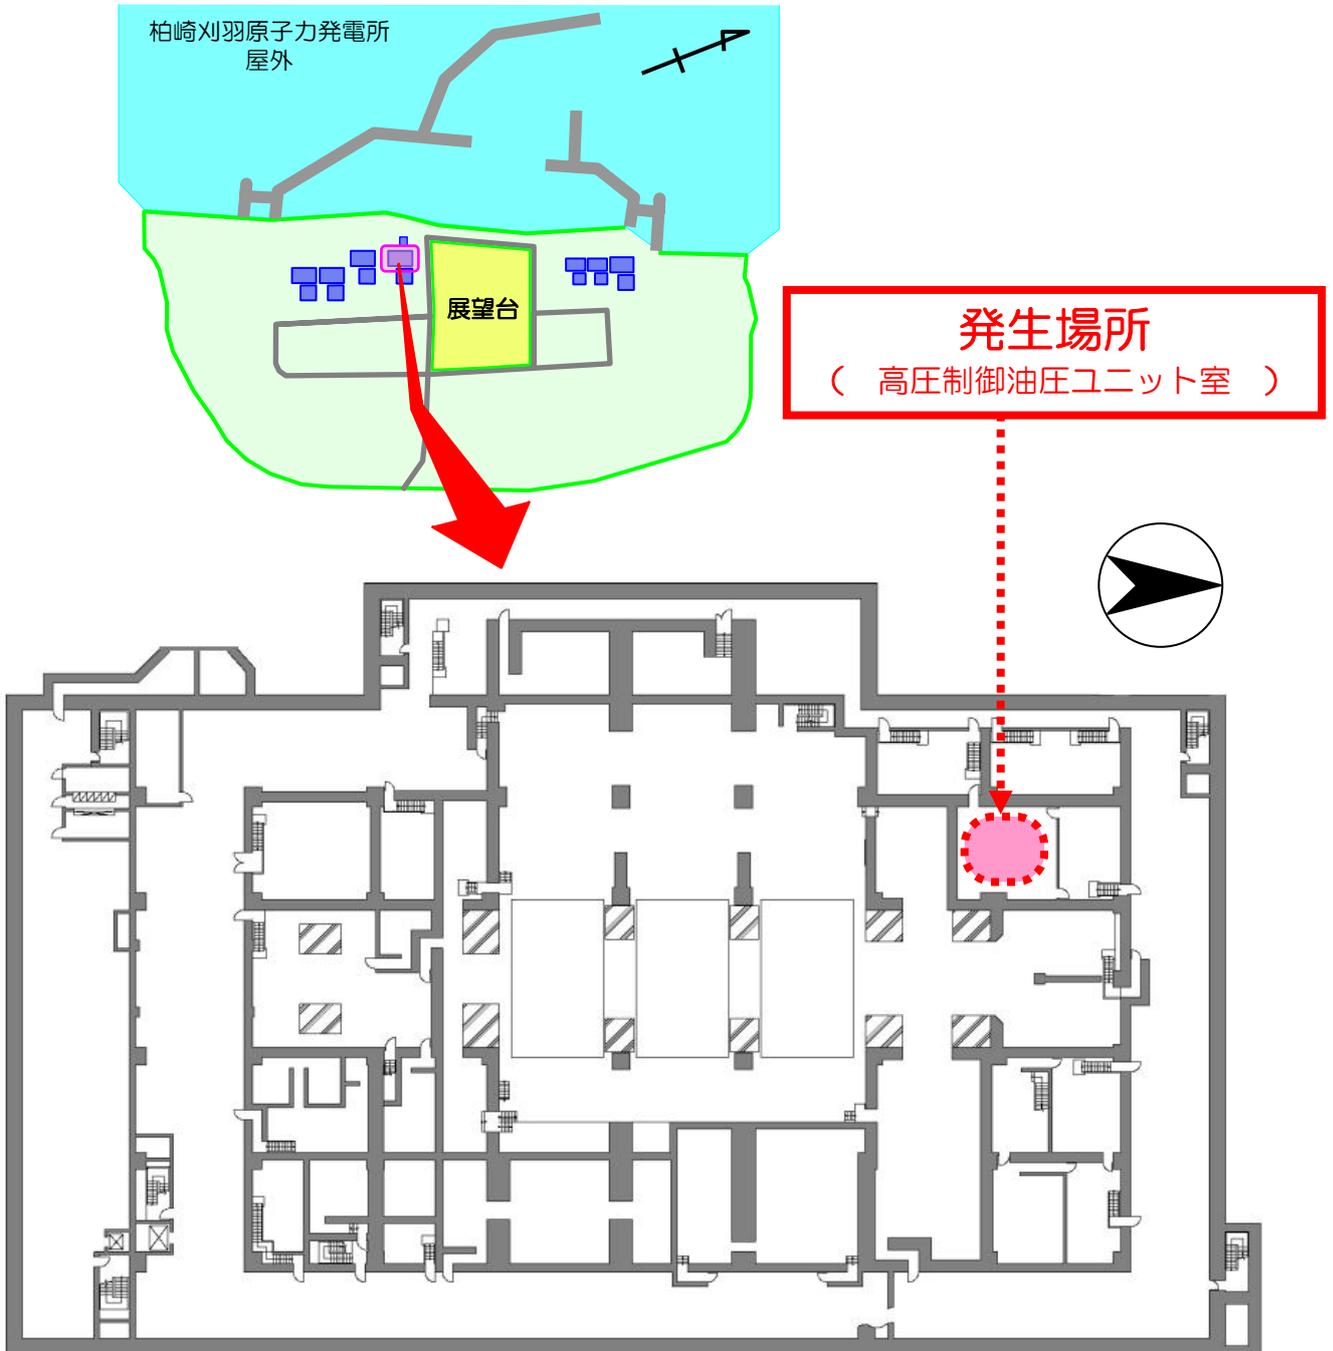
【添付1】

柏崎刈羽原子力発電所4号機 タービン建屋 地下3階

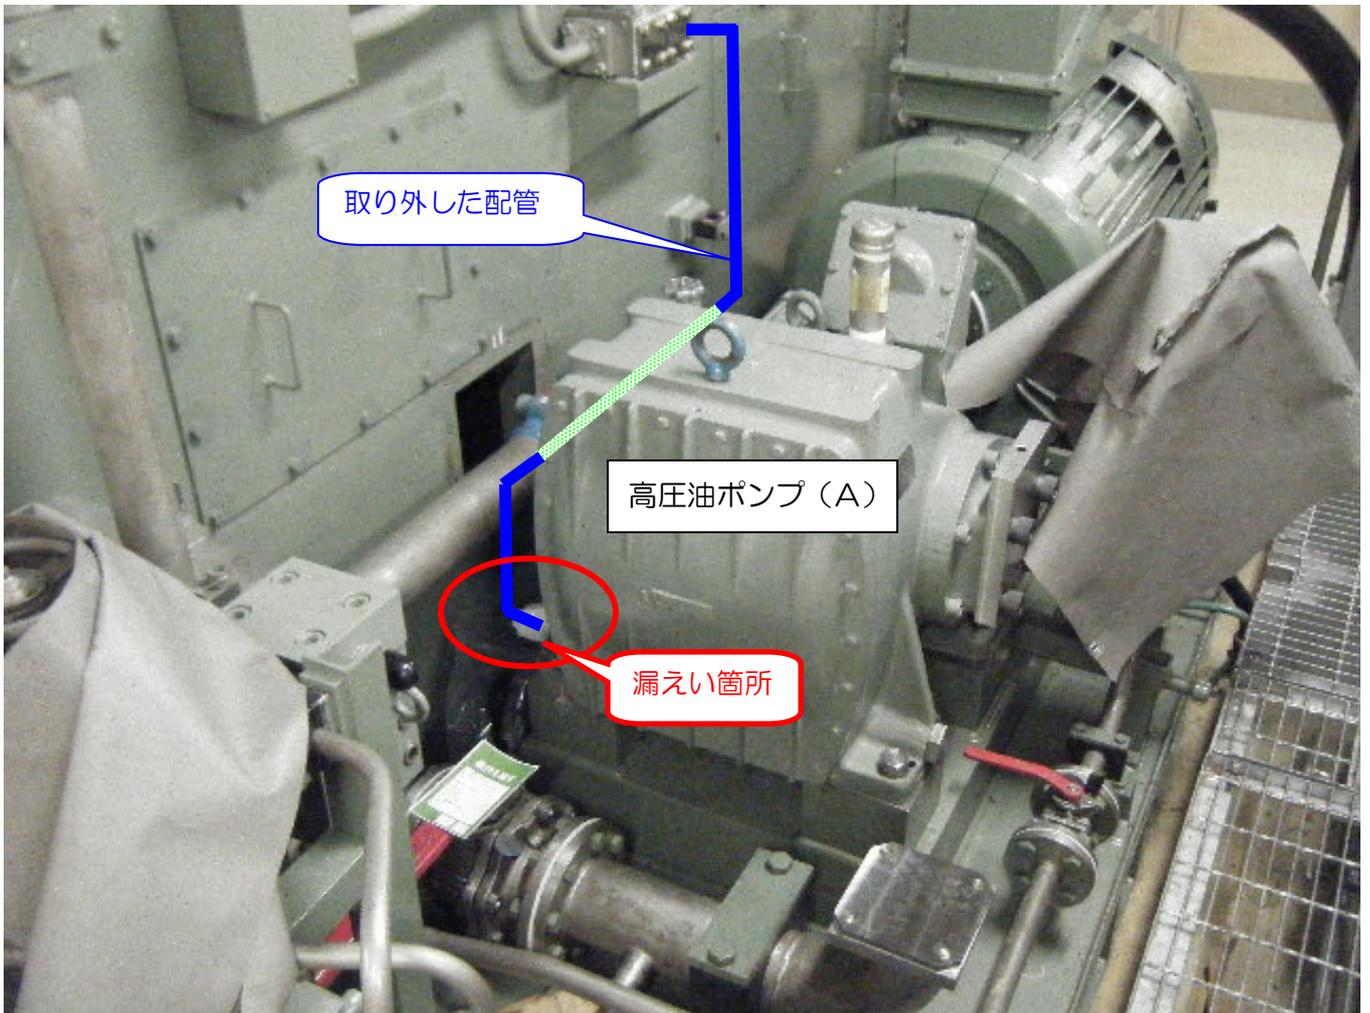
【添付2】

場所	4号機	
件名	タービン建屋(管理区域)における点検中機器の養生部からの油漏れについて	
不適合の概要	<p>(事象の発生状況) 定期検査中の4号機において、平成22年12月1日午後11時45分頃、タービン建屋地下3階(管理区域)の高圧制御油圧ユニット*室において、本格点検のために分解して点検を行っていた高圧油ポンプ(A)の配管接続部の開口部養生部から油がポンプ台座部分の堰内に漏れていることを、現場パトロール中の当社社員が発見しました。 油の漏れはすでに停止しており、堰内に漏えいした油の量は約140ミリリットルでした。</p> <p>この油は高圧油ポンプ(A)内に残留していた油で、漏れた油は拭き取りにより処理いたしました。</p> <p>(安全性、外部への影響) 漏えいした油には放射性物質は含まれておらず、本事象による外部への放射能の影響はありません。</p> <p>* 高圧制御油圧ユニット タービンを制御するために使用している高圧油を供給する装置。</p>	
安全上の重要度/損傷の程度	<p>&lt;安全上の重要度&gt; 安全上重要な機器等 / <u>その他設備</u></p>	<p>&lt;損傷の程度&gt;  <input type="checkbox"/> 法令報告要  <input checked="" type="checkbox"/> 法令報告不要  <input type="checkbox"/> 調査・検討中</p>
対応状況	<p>原因を調査した結果、開口部の養生テープの巻き方が不十分であったことがわかりました。当該開口部については、取り外していた配管を接続して、復旧しました。</p>

4号機 高圧制御油圧ユニット室 高圧油ポンプ（A）の油漏れ箇所

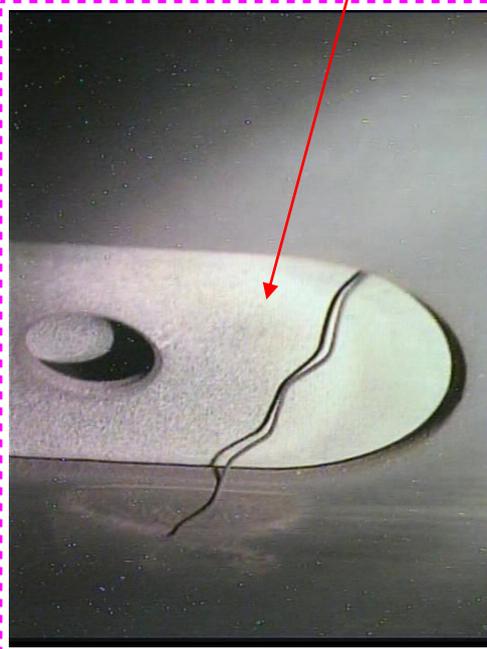
【回収前の異物の状況】

場所	7号機	
件名	使用済燃料プールで発見された異物の回収について(続報)	
不適合の概要	<p>当所7号機原子炉建屋4階の使用済燃料プールにおいて、平成22年11月8日より使用済ハフニウムフラットチューブ型制御棒の点検作業*<sup>1</sup>を実施しておりますが、平成22年12月26日午後0時30分頃、点検していた同型使用済制御棒1本の表面の冷却孔*<sup>2</sup>付近に、線状の異物らしきもの1本が、引っかかり付着していることを発見しました。</p> <p>今後、準備が整った段階で、発見した異物らしきものを回収して、異物らしきものが何かを特定することとしておりました。(平成22年12月27日お知らせ済み)</p> <p>その後、回収準備が整ったことから、平成23年1月6日に、当該の異物らしきものを粘着テープで付着させて回収し、金属製の線状の異物(長さ:約32mm、直径:約0.3mm)であることを確認しました。</p> <p><b>* 1 使用済ハフニウムフラットチューブ型制御棒の点検作業</b> 7号機の使用済燃料プールに保管している使用済ハフニウムフラットチューブ型制御棒のタイロッドに微細なひびが確認されたことから、経済産業省原子力安全・保安院の指示に基づき、同型使用済制御棒全数のひびの有無について、詳細な点検を実施している。</p> <p><b>* 2 冷却孔</b> 同型制御棒の部材として使用しているハフニウムは、中性子を吸収すると発熱するため、制御棒の表面に原子炉水が通るための冷却用の孔を複数あけている。</p>	
安全上の重要度/損傷の程度	<p>&lt;安全上の重要度&gt;</p> <p>安全上重要な機器等 / <u>その他設備</u></p>	<p>&lt;損傷の程度&gt;</p> <p><input type="checkbox"/> 法令報告要 <input checked="" type="checkbox"/> 法令報告不要 <input type="checkbox"/> 調査・検討中</p>
対応状況	<p>回収した金属製の線状の異物を確認した結果、ワイヤブラシと思われる金属製の素線であること確認しました。</p> <p>なお、7号機では、既に原子炉への異物混入防止対策としてワイヤブラシ等の使用を禁止していることから、異物混入防止対策を実施する前に混入したワイヤブラシと思われる金属製の素線が、制御棒の冷却孔付近に引っかかり付着したものと推定しております。</p> <p>今後も引き続き、異物混入防止対策を徹底してまいります。</p>

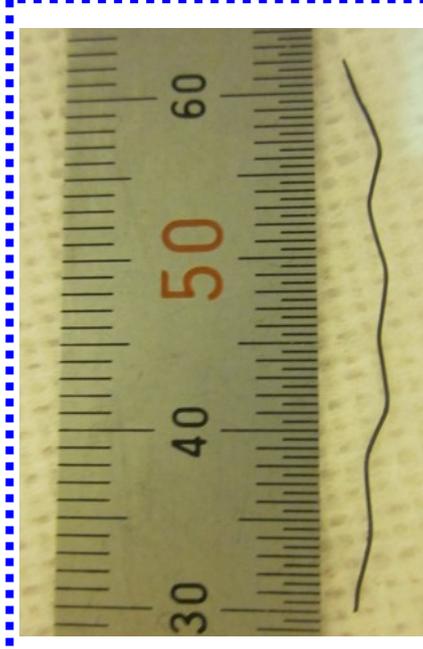
【回収後の異物の状況】

ワイヤブラシと思われる金属製の素線  
(長さ約32mm、太さ約0.3mm)

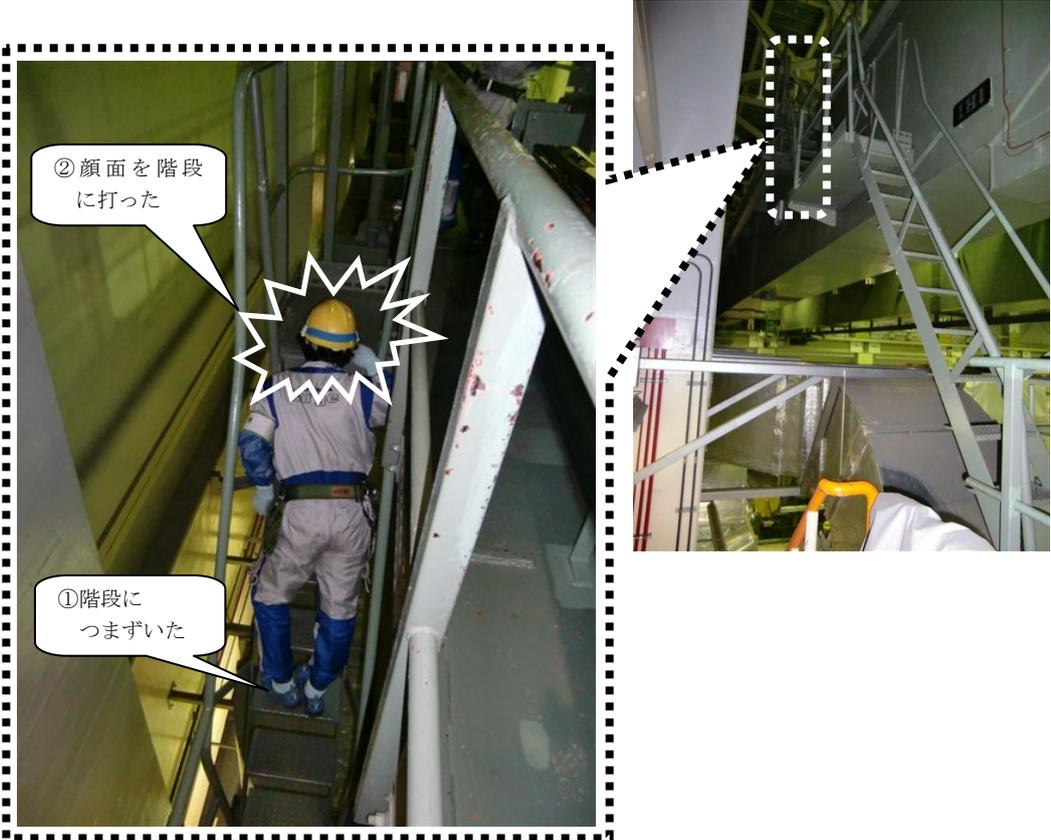
号機	1号機	
件名	原子炉建屋（管理区域）におけるけが人の発生について	
不適合の概要	<p>平成 23 年 1 月 11 日午後 4 時 55 分頃、1 号機の原子炉建屋天井クレーン（管理区域）の点検作業を行っていた協力企業作業員が、天井クレーンに設置されている階段を上ろうとした際に階段でつまずき、顔面を階段に打ち前歯 1 本を折ったため、業務車にて病院へ搬送しました。</p> <p>なお、作業員の身体に放射性物質の付着はありませんでした。</p>

安全上の重要度／損傷の程度	<p>&lt;安全上の重要度&gt;</p> <p>安全上重要な機器等 / <b>その他設備</b></p>	<p>&lt;損傷の程度&gt;</p> <p><input type="checkbox"/> 法令報告要</p> <p><input checked="" type="checkbox"/> 法令報告不要</p> <p><input type="checkbox"/> 調査・検討中</p>
対応状況	<p>診察の結果、口唇裂傷、歯牙破折（歯の治療に約 1 ヶ月半）と診断されました。今回の事例を当社社員と協力企業社員に対して周知するとともに、足元の確認や手すりの使用など基本動作の徹底を周知いたします。</p>

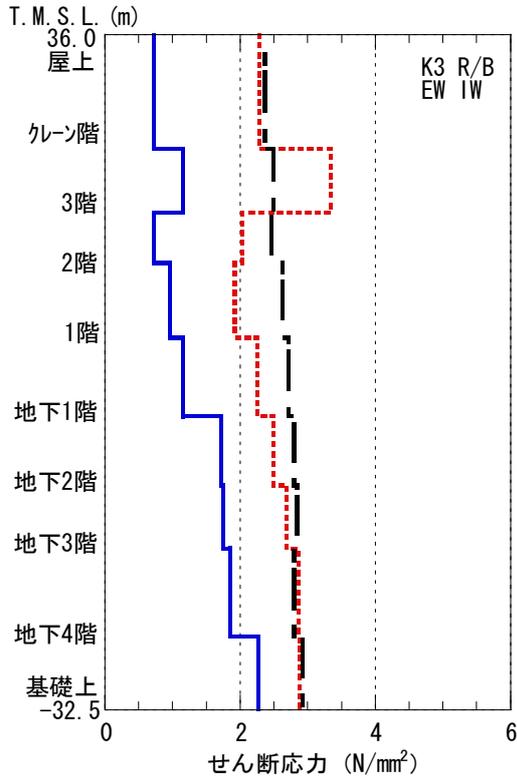
図-1 原子炉建屋のせん断応力 (東西方向)

— せん断応力  
- - - 設計配筋量のみで負担できる短期せん断応力度 ( $p_w \cdot \sigma_y$ )  
- · - · - コンクリートのせん断ひび割れ発生応力  $\tau_c$  (JEAG4601)

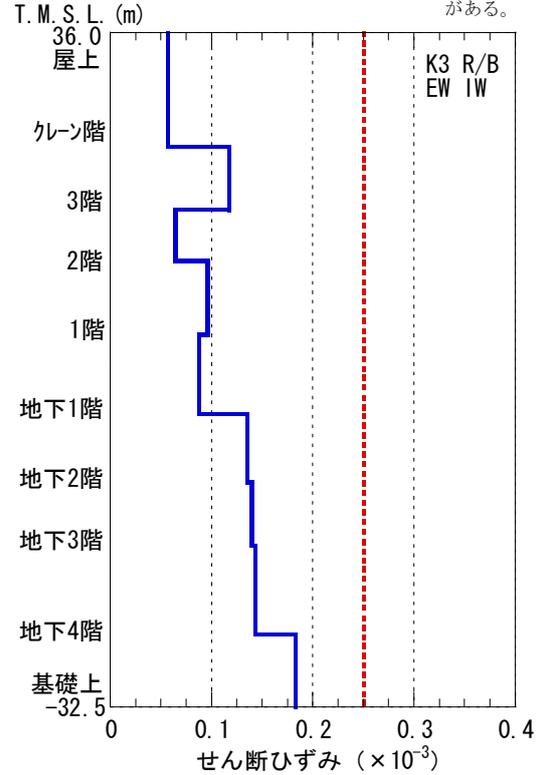
図-2 原子炉建屋のせん断ひずみ (東西方向)

— せん断ひずみ  
- - - ひび割れ発生の目安値\*

※過去の実験結果の平均的な値による目安値であり、せん断初ひび割れが発生するせん断ひずみの値にはばらつきがある。

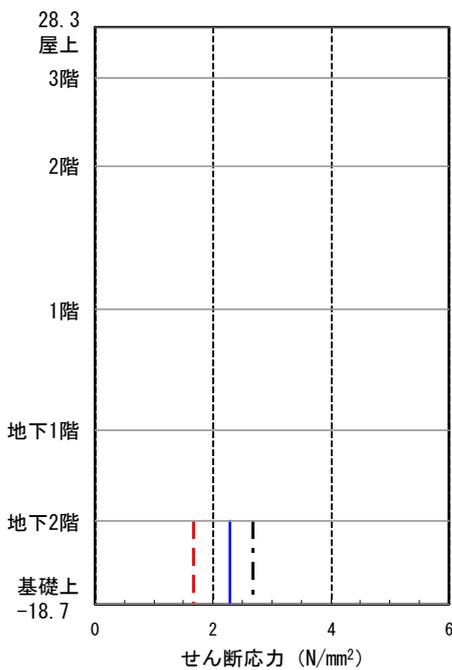
図-3 タービン建屋のせん断応力 (南北方向)

— せん断応力  
- - - 設計配筋量のみで負担できる短期せん断応力度 ( $p_w \cdot \sigma_y$ )  
- · - · - コンクリートのせん断ひび割れ発生応力  $\tau_c$  (JEAG4601)

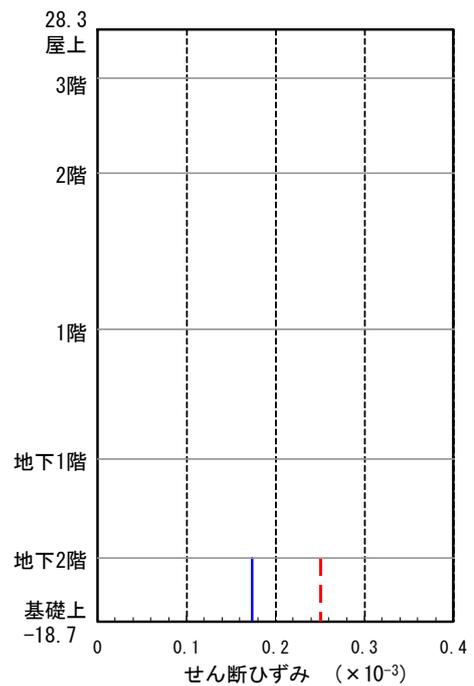
図-4 タービン建屋のせん断ひずみ (南北方向)

— せん断ひずみ  
- - - ひび割れ発生の目安値\*

※過去の実験結果の平均的な値による目安値であり、せん断初ひび割れが発生するせん断ひずみの値にはばらつきがある。

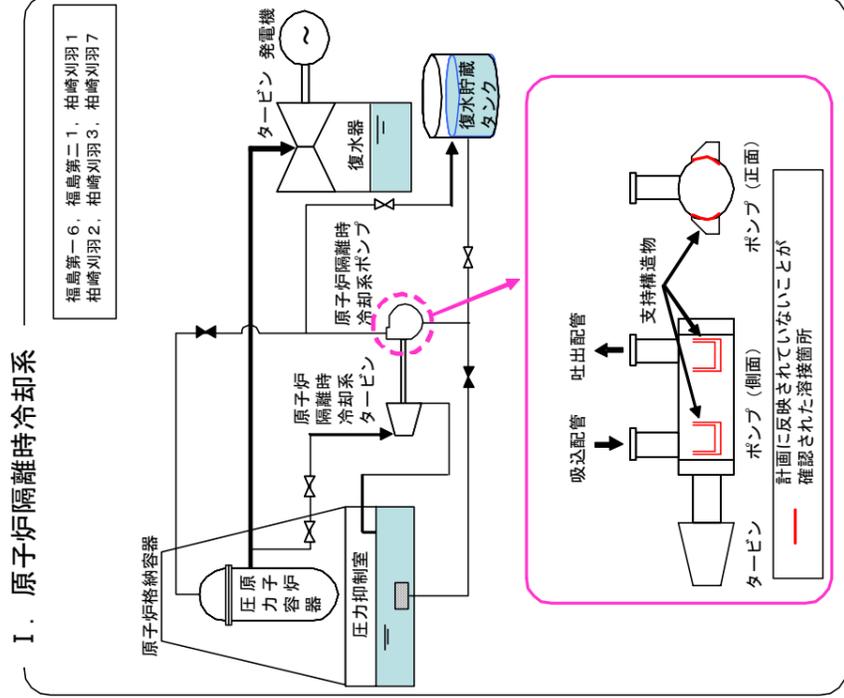
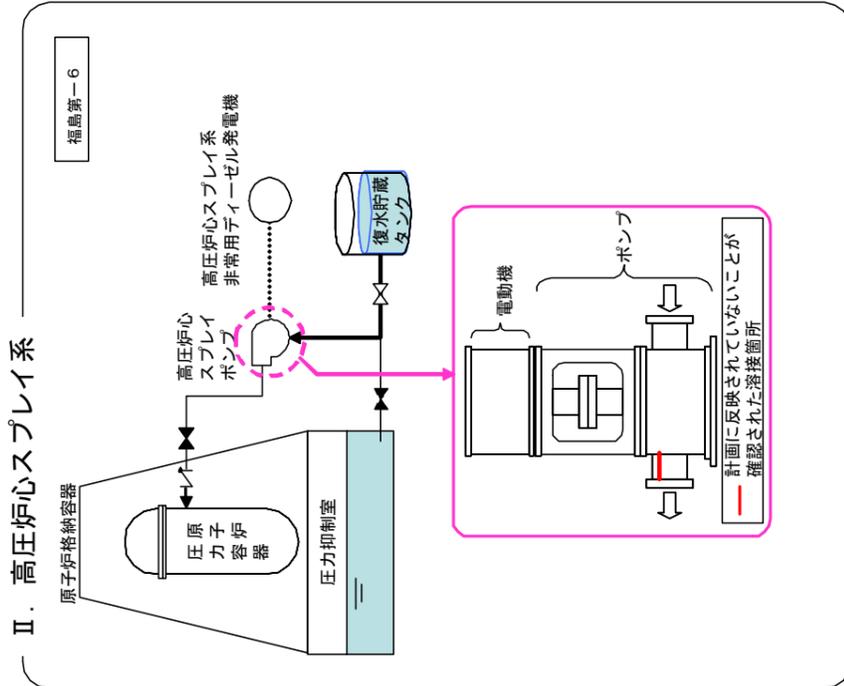
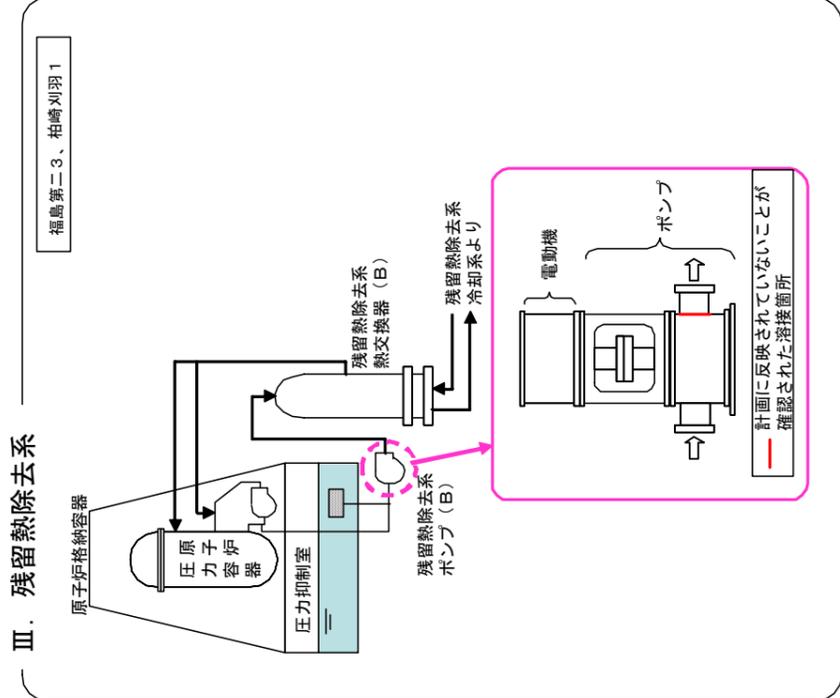
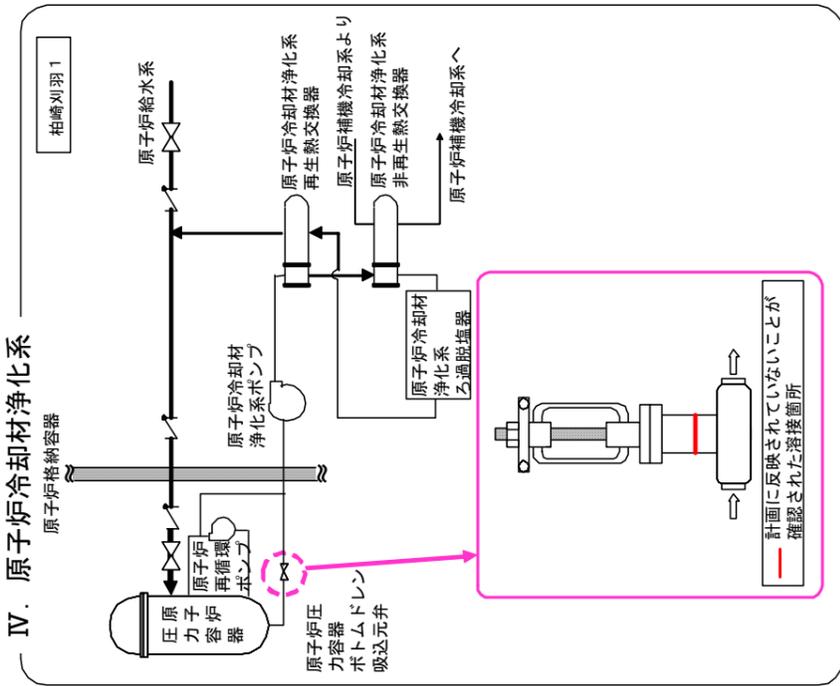
計画に反映されていないことが確認された系統および溶接箇所

機器名 (溶接箇所)	プラント (機器数)	事実確認の結果【問題点】
I. 原子炉隔離 時冷却系ポンプ  (支持部材 取り付け 溶接部)	福島第一 6 号機 (1) 福島第二 1 号機 (1)	○ 規格の改訂に伴い、当該ポンプの溶接継手を ISI 計画に反映していたが、当時の ISI 担当者の認識不足により、異なる検査カテゴリで計上していた。また、当時の ISI 計画の当社管理体制は、個別の事象についての具体的な対応まで発電所間で認識合わせを行う運用ではなかった。【関係者認識合わせの不足】
	柏崎刈羽 1 号機 (1) 柏崎刈羽 2 号機 (1) 柏崎刈羽 3 号機 (1) 柏崎刈羽 7 号機 (1)	○ 規格の改訂に伴い、当時の担当者の規格の改訂内容に対する認識が不足していたため、既に計画に反映されていた別の検査カテゴリの実施することで規格要求を満足できたと考え、新たなカテゴリとして ISI 計画へ計上しなかった。【関係者認識合わせの不足】
		○ 同一構造である柏崎刈羽 6 号機は計画に反映出来ており、規格の改訂時における水平展開の仕組みが不十分であった。【プラント間横並びの不足】
	福島第一 6 号機 (1)	○ 当社が溶接線位置図を保有していなかったことに加えポンプメーカから溶接線位置図を入手できなかったことから、ISI 計画を策定するために現場調査を実施したが、溶接線の表面仕上げや塗装によって確認できなかった溶接線を ISI 計画として計上でできなかった。【設備図書の調査不足】
II. 高圧炉心ス プレイ系ポン プ (ケーシング溶 接継手)	福島第二 3 号機 (3) 柏崎刈羽 1 号機 (3)	○ プラントメーカーが ISI 計画の素案策定をする際に、当該溶接線を図面から見逃したことに加え、当社が溶接線位置図を保有していなかったことから、成果物に対し、チェックすることができなかった。【設備図書の調査不足】
	柏崎刈羽 1 号機 (1)	○ 当該弁に溶接継手箇所はないという先入観から、設備図書を適切に調査しなかった。【設備図書の調査不足】
III. 残留熱除去 系ポンプ (ケーシング溶 接継手)	福島第二 3 号機 (3) 柏崎刈羽 1 号機 (3)	○ 同一構造である福島第二 3 号機等の他号機については計画に反映出来ていたことから、水平展開の仕組みが不十分であった。【プラント間横並びの不足】

柏崎刈羽 1 号機 (1)	○ 当該弁に溶接継手箇所はないという先入観から、設備図書を適切に調査しなかった。【設備図書の調査不足】

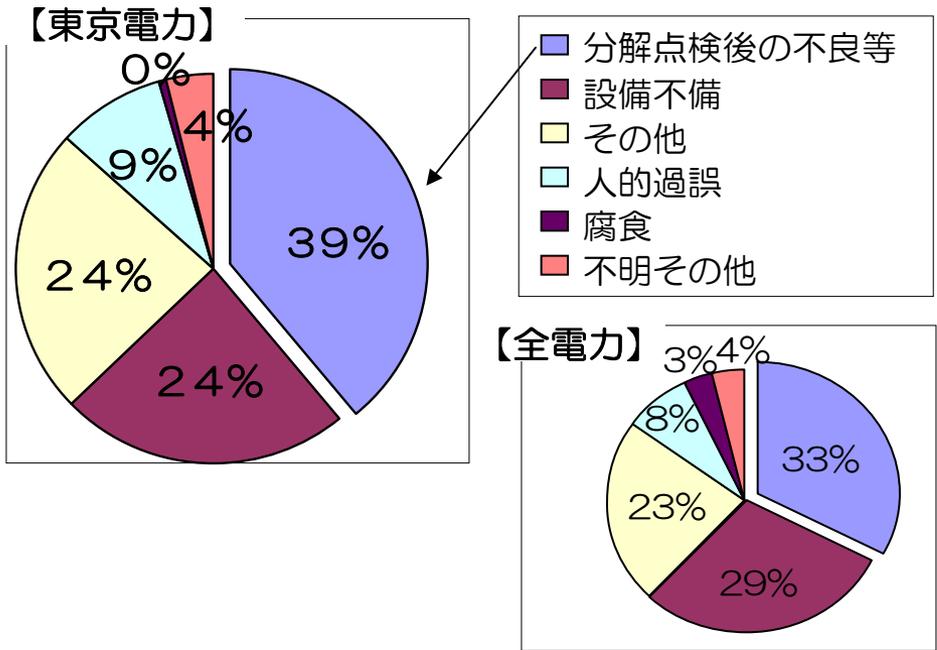
**故障原因の割合**

**回答**  
 ○ 当社におけるデータは、下の円グラフのとおりであり、故障原因のうち、約4割が分解点検後の不良となっています。ほぼ、全国と同じ傾向です。

- ・対象：1967年～2005年10月、全電力（東電）
- ・総故障件数：約2500件（約720件）  
 うち分解点検後の不良等：約800件（約280件）
- 【分解点検件数：約180万件（約1500機器／1定検と仮定）】
