柏崎刈羽原子力発電所5号機の プラント全体の試験に係る安全性の 確認結果等について

平成23年2月
原子力安全・保安院

1. 5号機のプラント全体の試験に係る 安全性の確認結果

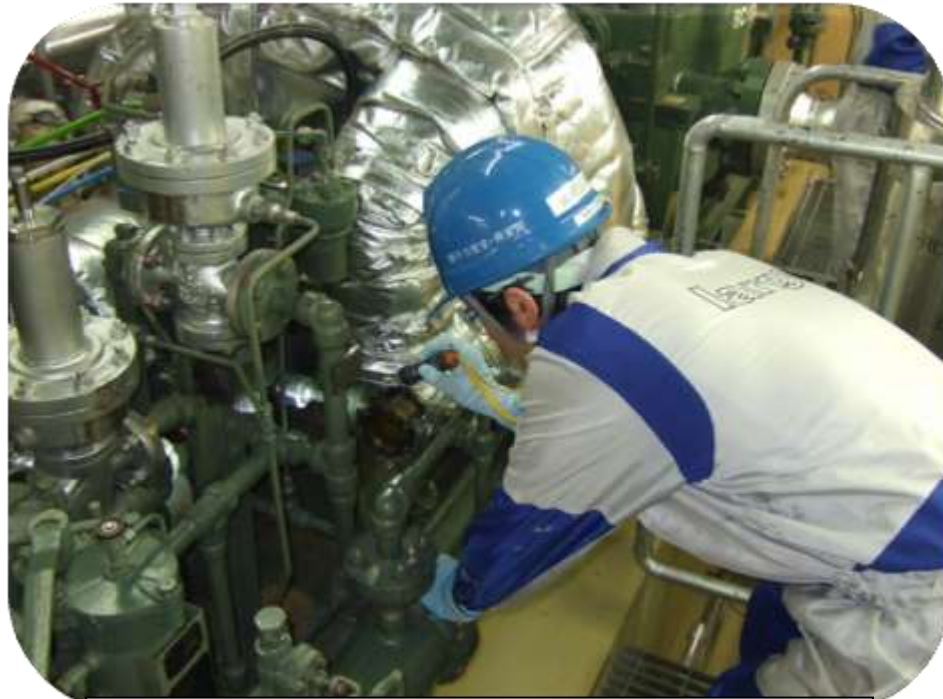
原子炉隔離時冷却系ポンプの運転状態確認

地震によって加わった力の影響が比較的顕在化しやすい部位(管の継手部や弁のフランジ部)に特に着目した点検が行われ、その結果に異常がないことを、点検に立ち会う等により確認。

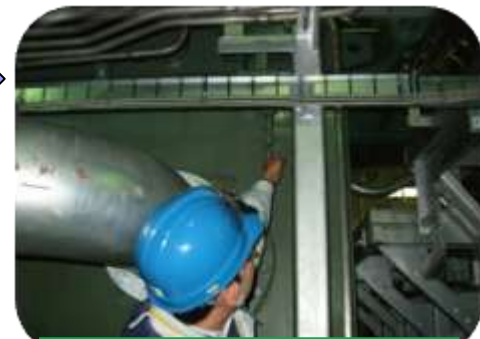
- 1号機のプラント確認試験において、原子炉冷却材再循環MGセット油フィルタドレン弁から油の漏えいが確認されたが、5号機においては、閉止栓・ドレンパン設置など適切な対応がとられていることを確認。

油フィルタドレン弁閉止栓の確認

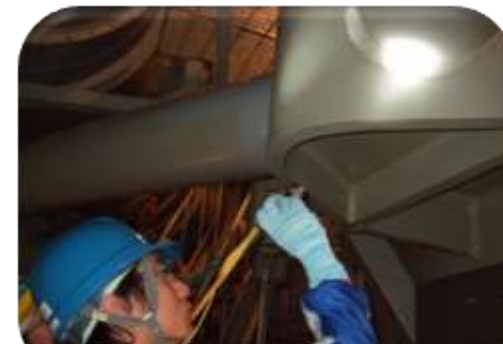
- ドライウェル(格納容器内)点検時において、原子炉格納容器スタビライザ、低圧炉心スプレインズル、原子炉冷却材再循環系及び原子炉補機冷却系の配管・支持構造物(メカニカルスナツバ)について外観目視点検を実施。
- 異常な変形や変位等がないことを確認。

原子炉格納容器スタビライザの確認状況

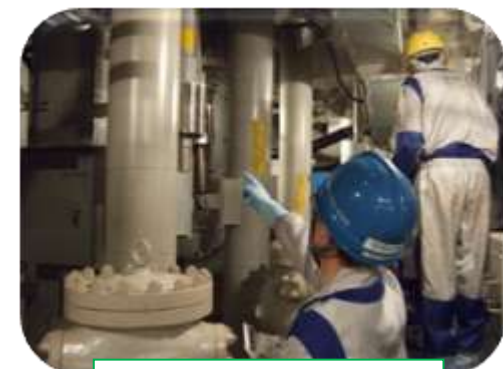
- 蒸気や高温水が通る配管等やその支持構造物、支持構造物の付根部に対し、外観目視点検を実施。
- 異常な変位や配管等の干渉が生じていないことを確認。

配管サポートの確認状況

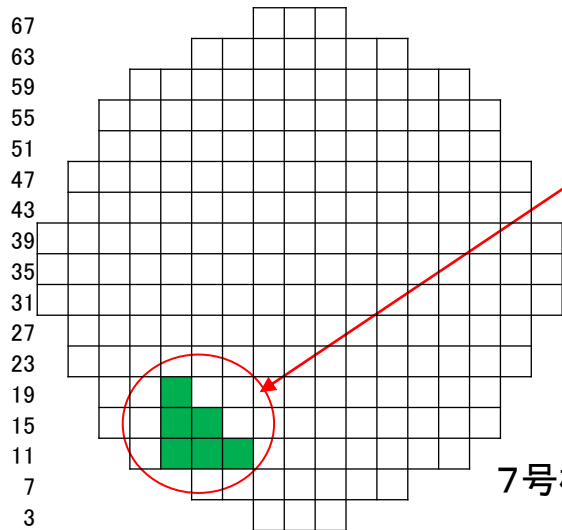
7号機の炉心構成図

調査の結果、漏えいが特定された燃料集合体の位置
→制御棒6本を挿入して出力を抑制する。

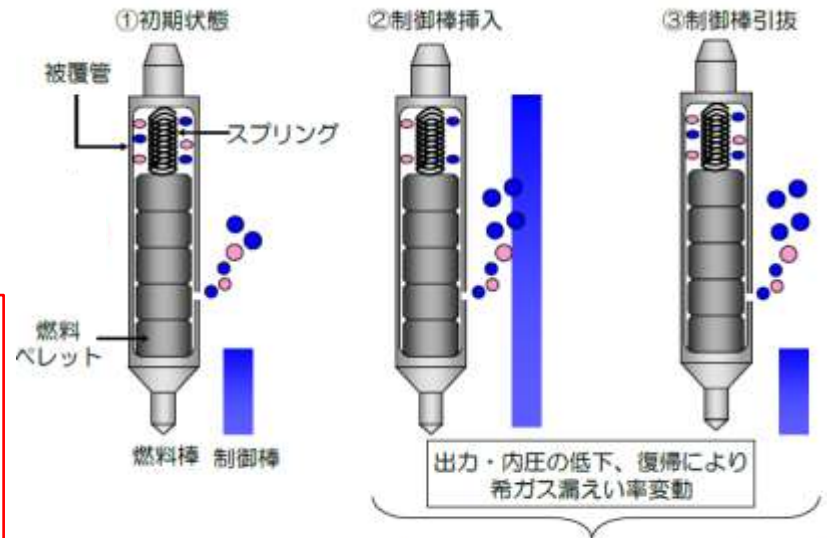
高感度オフガスモニタの指示変動により漏えい燃料を推定

出力抑制法による漏えい燃料の特定

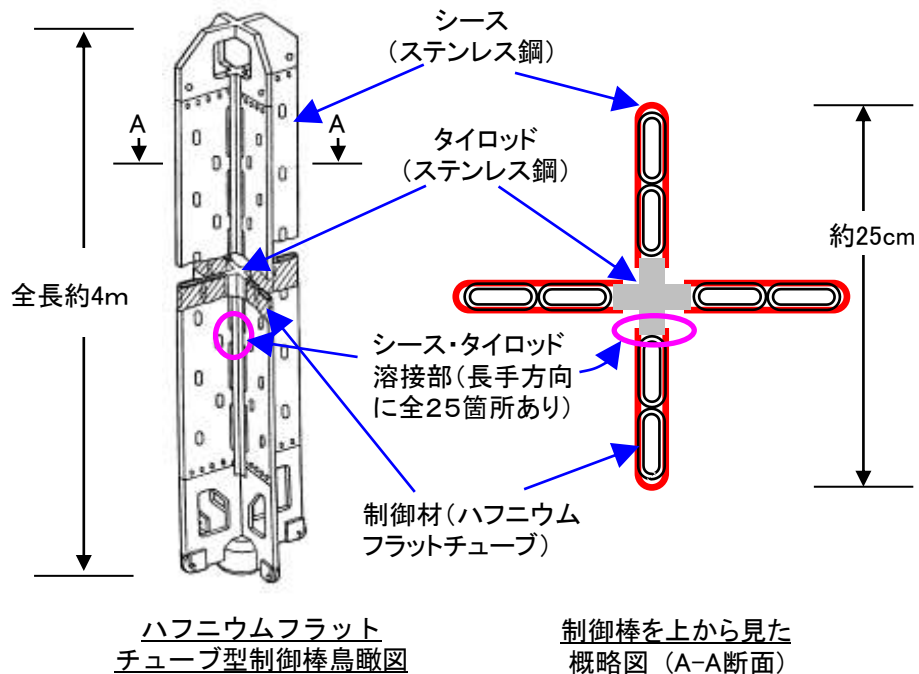
柏崎刈羽7号機で保管中の使用済HfFT型CR全46本中28本にタイロッド部等にひびが確認された。

福島第一1号機、4号機、福島第二2号機、柏崎刈羽5号機では、いずれも柏崎刈羽7号機で確認されたものと同様のひびは確認されなかった。

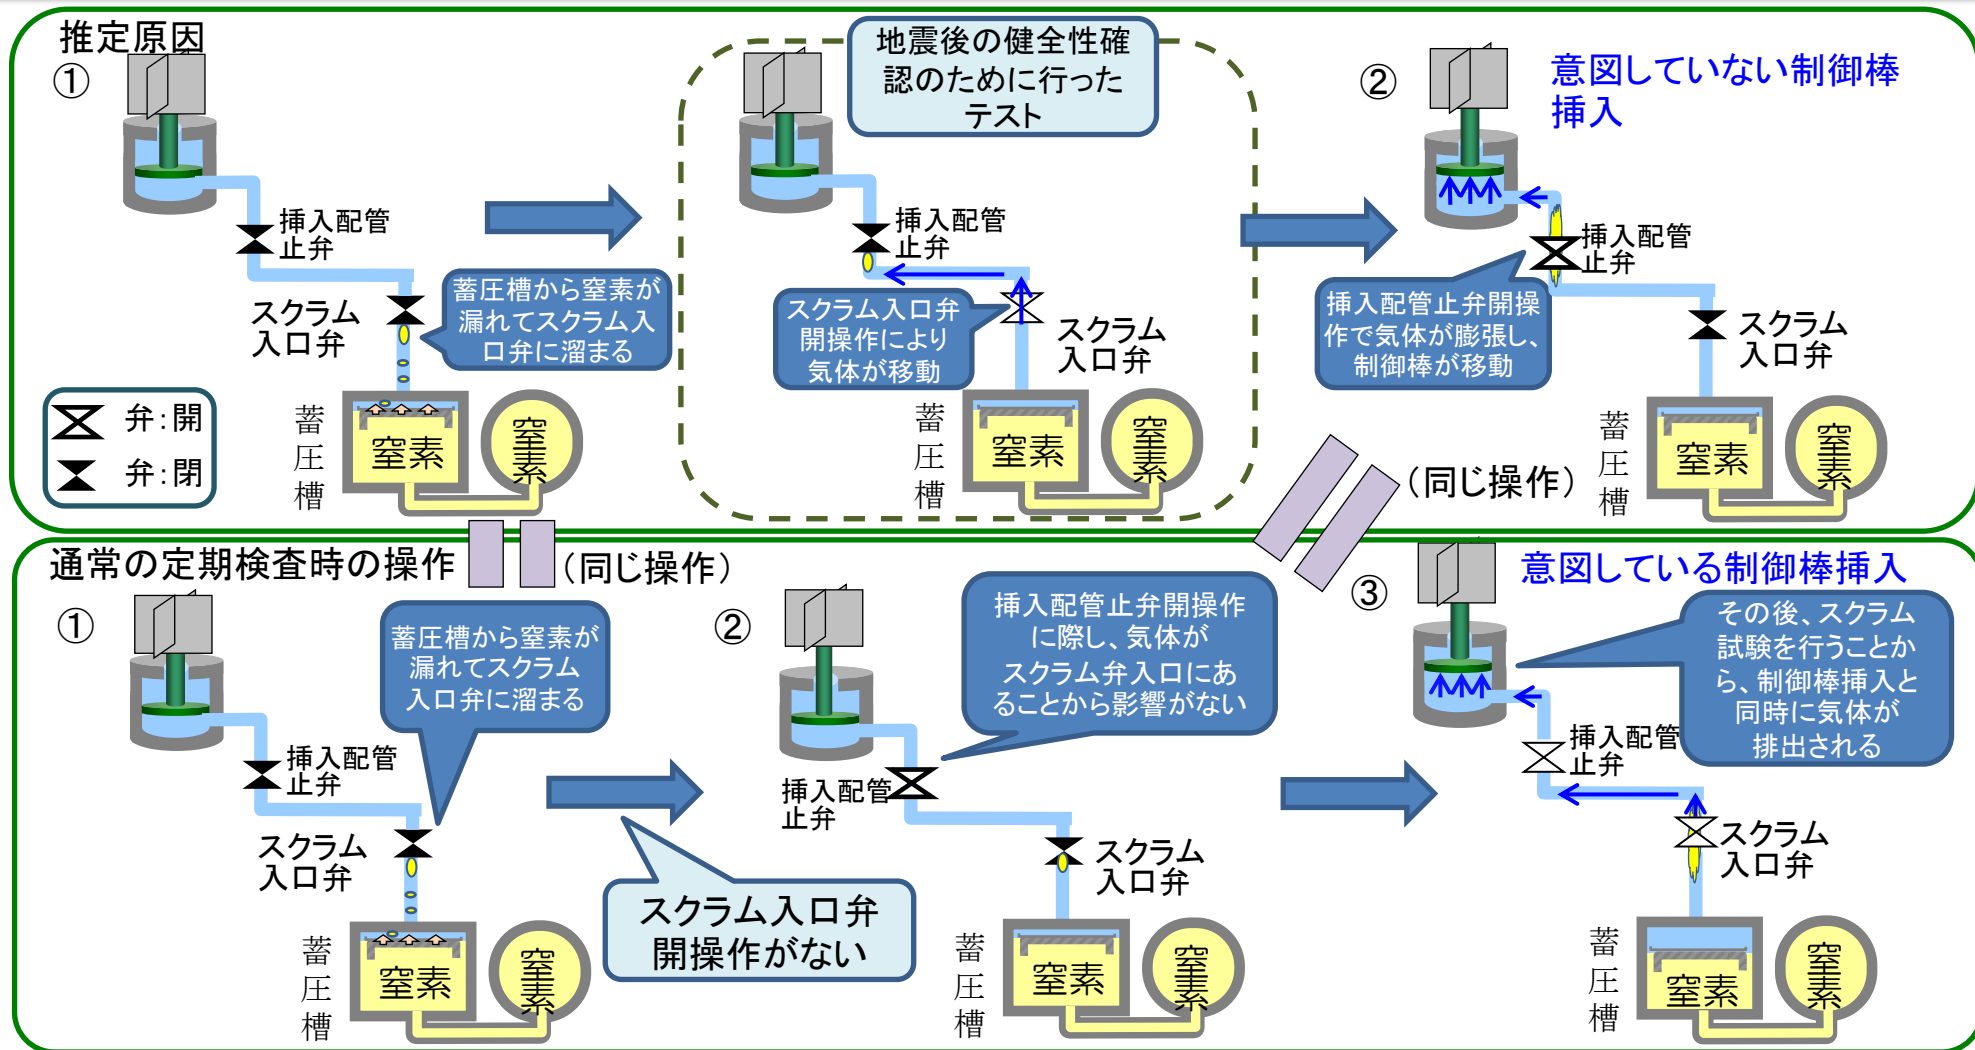
当該制御棒が動作した可能性について調査を行った結果、当該制御棒が実際に**全引き抜き位置から一時的に約15cm挿入側に動作し**、その後、元の引き抜き位置に戻ったことが確認された。

○対策 制御棒駆動水圧系水圧制御ユニットの制御棒駆動機構挿入配管内の加圧された箇所の圧抜きを実施することとし、その旨、手順書に反映する。 ⇒ 原因推定と対策は妥当
