## 第 9 7 回「地域の会」定例会資料 [前回 6/1 以降の動き]

- ・ 6 月 1 5 日 7 号機 運転中の 7 号機における非常用空調設備に関する誤警報の発生について (3 ページ)

- ・ 6 月 2 3 日 5 号機 原子炉建屋（非管理区域）における水溜まりの発見について (5 ページ)
- ・ 7 月 4 日 1 号機 原子炉建屋（非管理区域）における水漏れについて (8 ページ)

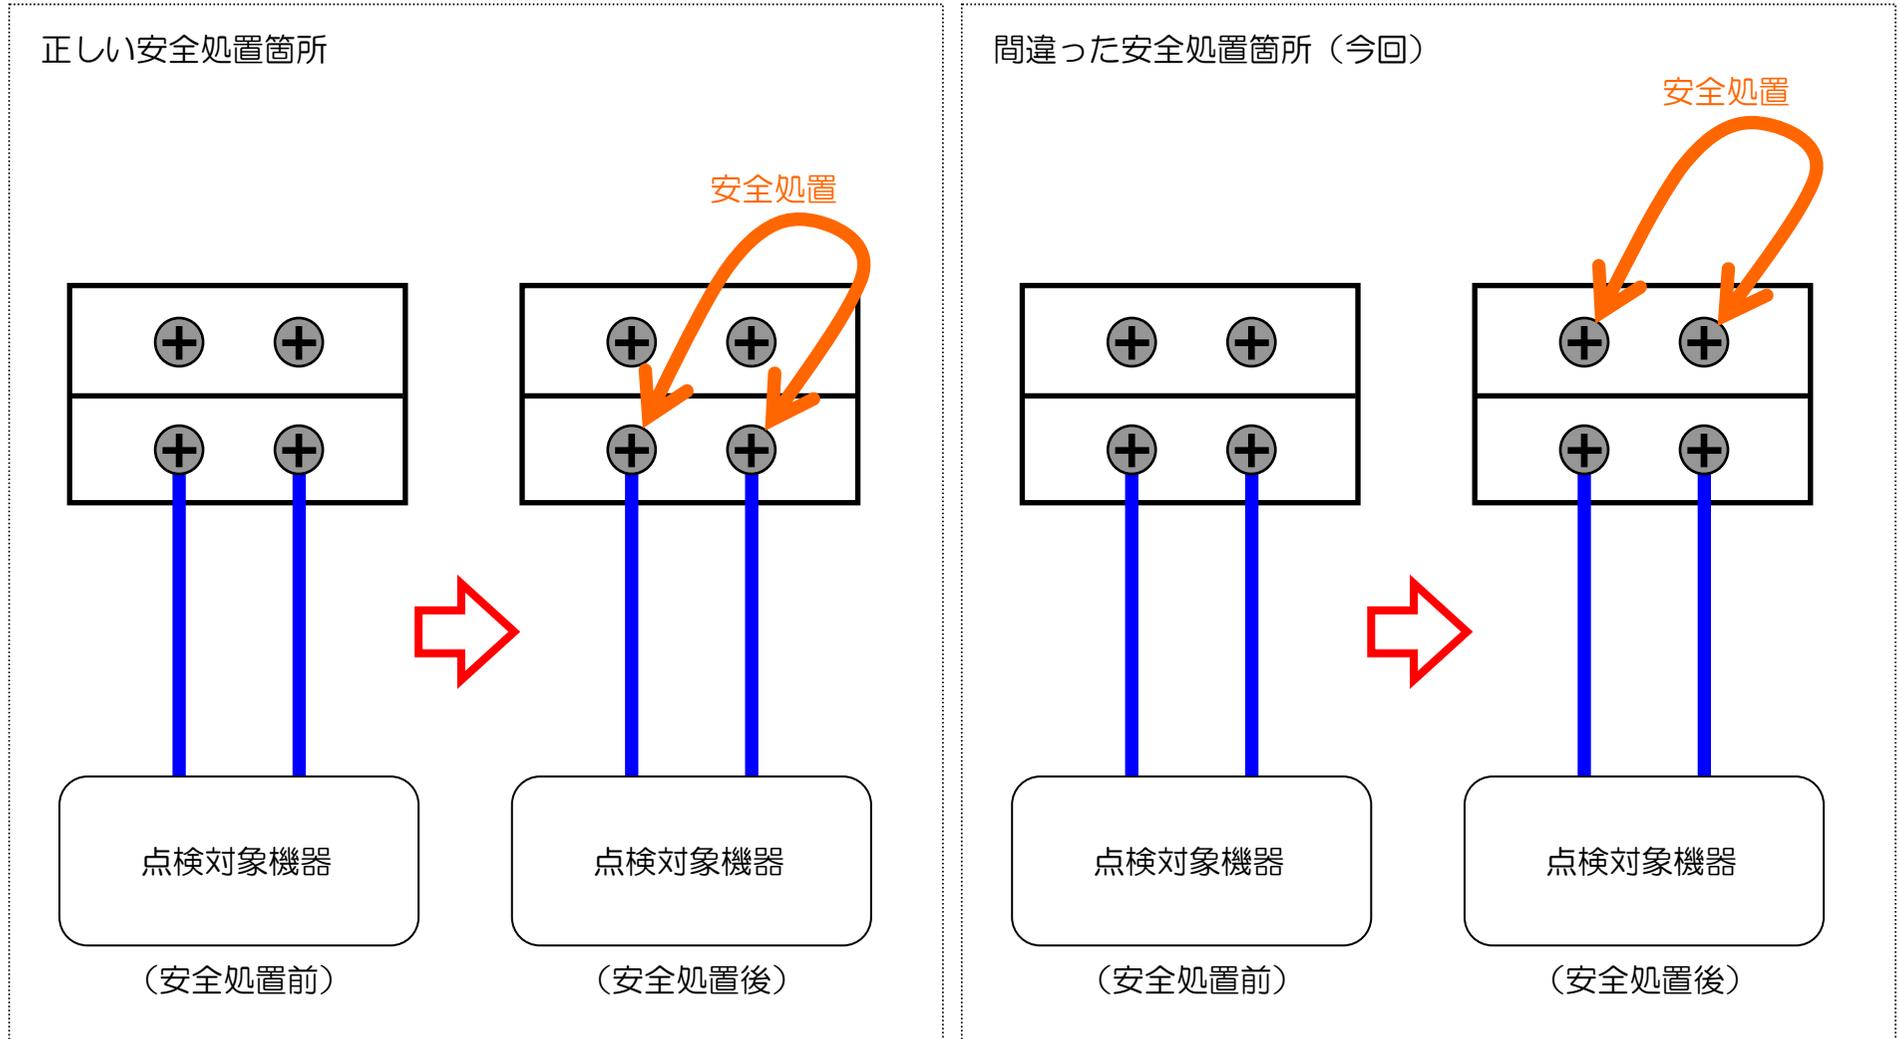
柏崎刈羽原子力発電所7号機 安全処置概略図

号機	7号機	
件名	運転中の7号機における非常用空調設備に関する誤警報の発生について	
事象の概要	<p>平成 23 年 6 月 15 日午前 10 時 16 分頃、定格熱出力一定運転中の当所 7 号機の原子炉建屋地下 1 階の電気品室（非管理区域）において、定例の非常用空調設備*の計器点検を行っていたところ、中央制御室で非常用空調設備の故障に関する警報が発生しました。</p> <p>直ちに警報発生状況について確認したところ、計器点検にともなう警報の発生を防止するために事前に行う安全処置を当社社員が誤って実施しており、この状態で計器点検を行ったことから誤警報が発生したことがわかりました。</p> <p>プラントの主要なパラメータには変動はないことから、プラントの運転に関する安全上の問題はなく、非常用空調設備の機能も健全であることを確認しております。</p> <p>なお、本事象による外部への放射能の影響はありません。</p> <p>* 非常用空調設備 非常用の機器や計測制御装置等が設置されているエリアを、適切な環境に保つための空調設備。</p>	
安全上の重要度／損傷の程度	<p>&lt;安全上の重要度&gt;</p> <p>安全上重要な機器等 / <u>その他設備</u></p>	<p>&lt;損傷の程度&gt;</p> <p><input type="checkbox"/> 法令報告要</p> <p><input checked="" type="checkbox"/> 法令報告不要</p> <p><input type="checkbox"/> 調査・検討中</p>
対応状況	今後、計器点検にともなう安全処置を誤って実施した原因について調査を行います。

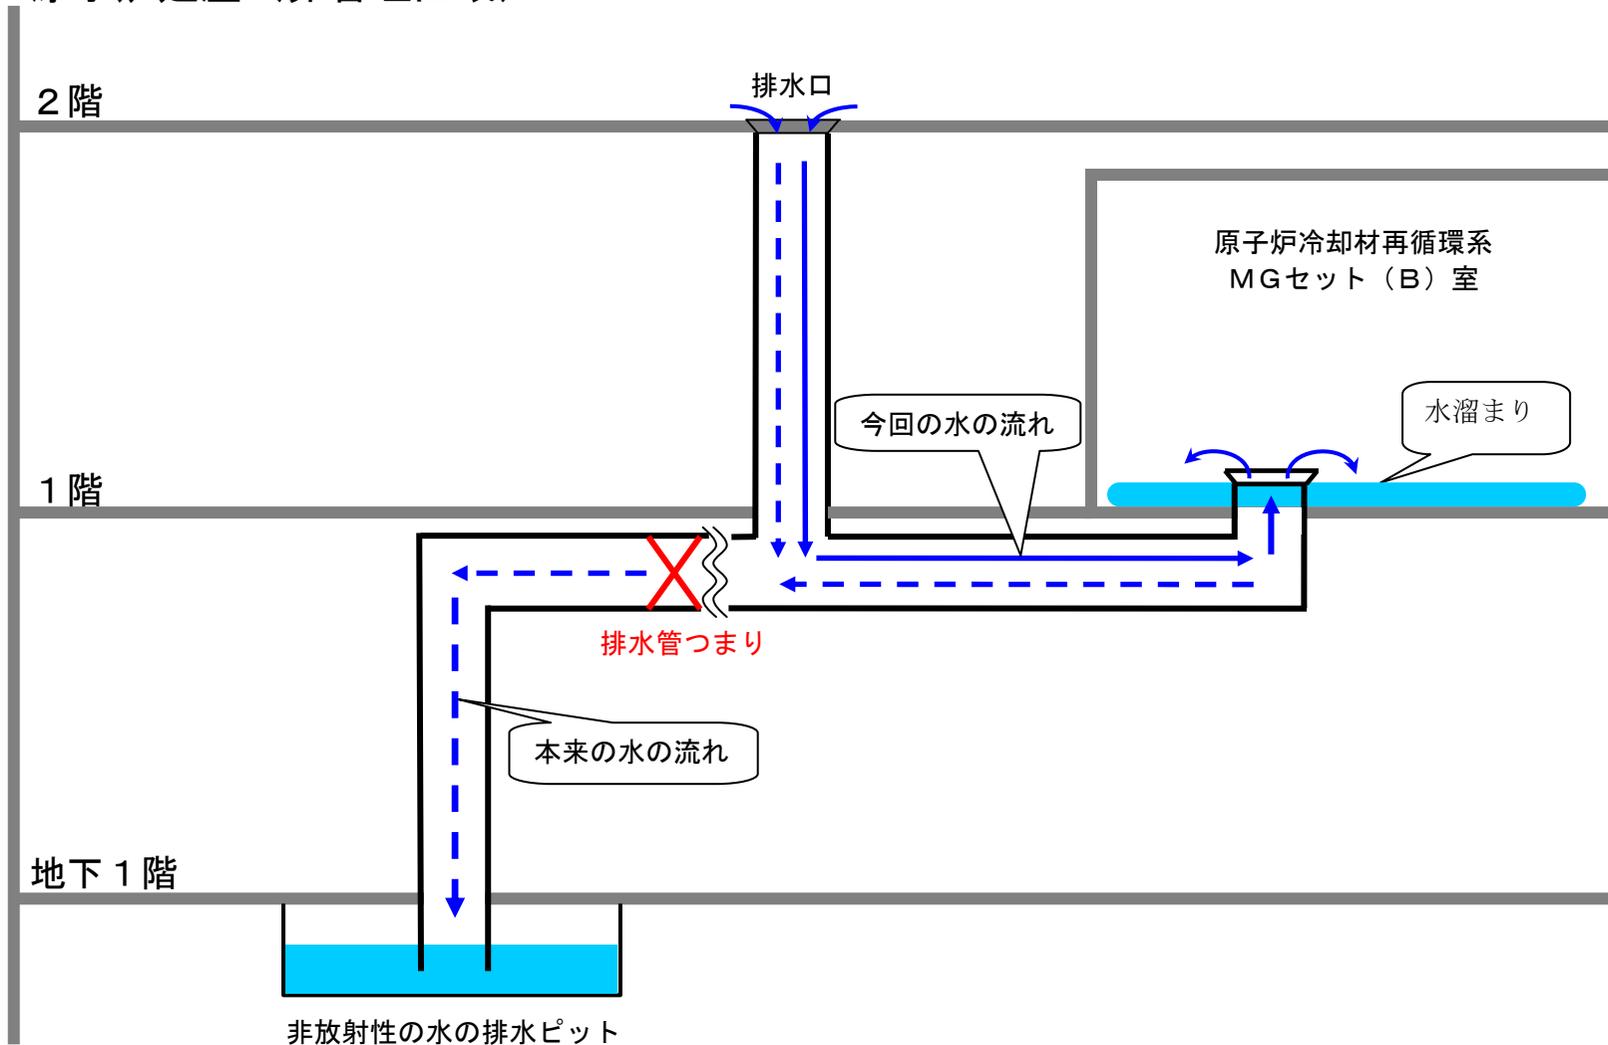
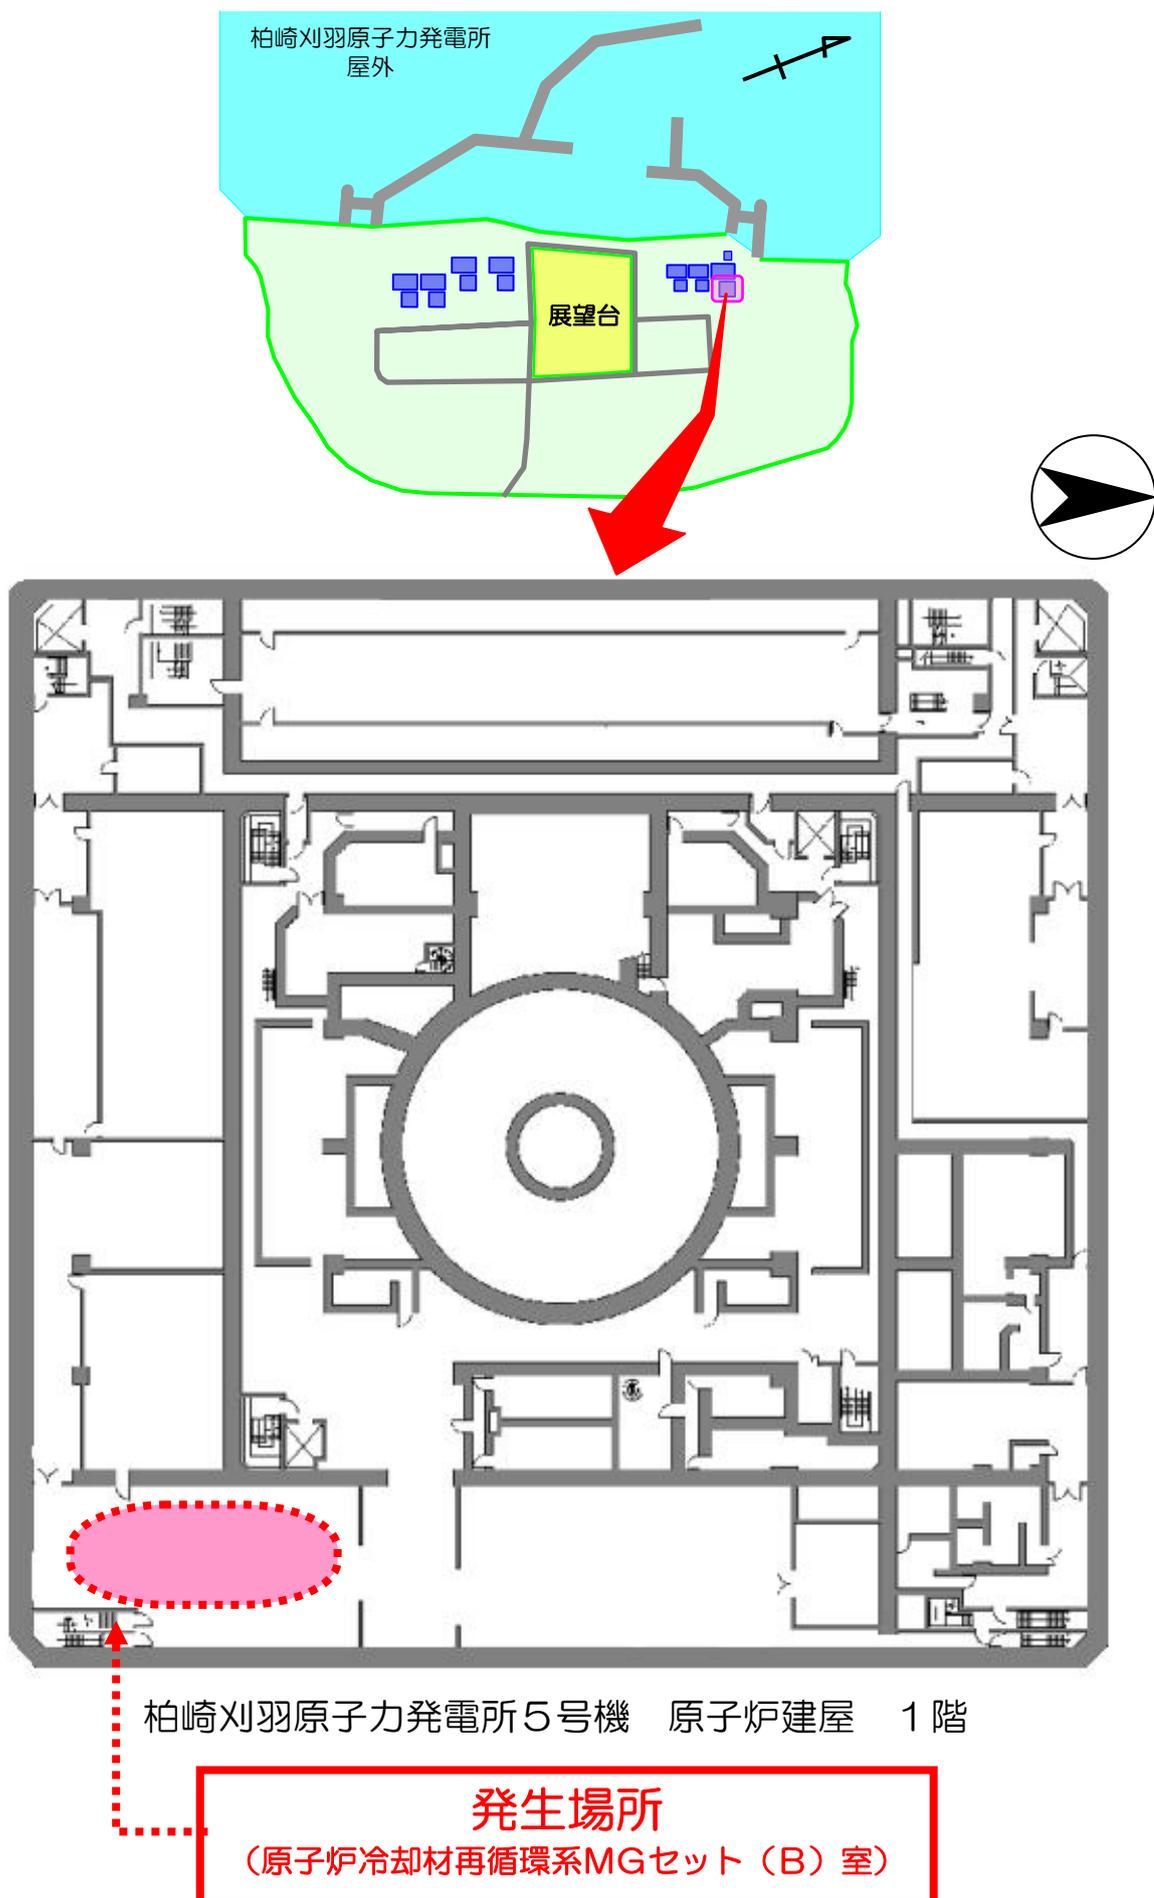
柏崎刈羽原子力発電所5号機  
原子炉建屋（非管理区域）における水溜まり概念図

号機	5号機	
件名	原子炉建屋（非管理区域）における水溜まりの発見について	
不適合の概要	<p><b>（事象の発生状況）</b>            定格熱出力一定運転中の5号機において、平成23年6月23日午前10時10分頃、原子炉建屋内の空調設備などの凝縮水（非放射性）を移送する系統の排水管の清掃作業を行っていた当社社員が、原子炉建屋1階原子炉冷却材再循環系MGセット（B）室*（非管理区域）の床面に、水が溜まっていることを発見しました。            床面に溜まっていた水は最大で約10トンで、非放射性の凝縮水を排水する排水管が詰まり、排水口から水が逆流して原子炉冷却材再循環系MGセット（B）室（非管理区域）の床面に溜まったものと推定しました。</p> <p><b>（安全性、外部への影響）</b>            床面に溜まった水には放射性物質は含まれておらず、本事象による外部への放射能の影響はありません。</p> <p><b>* 原子炉冷却材再循環系MGセット室</b>            原子炉冷却材再循環ポンプの電源の周波数を変える装置を設置している部屋。同ポンプは電源の周波数を変えることにより、ポンプ速度を変化させ流量制御を行っており、5号機には2台、別々の部屋に設置されている。</p>	
安全上の重要度／損傷の程度	<p>&lt;安全上の重要度&gt;</p> <p>安全上重要な機器等 / <span style="border: 1px solid black; border-radius: 50%; padding: 2px;">その他設備</span></p>	<p>&lt;損傷の程度&gt;</p> <p><input type="checkbox"/> 法令報告要  <input checked="" type="checkbox"/> 法令報告不要  <input type="checkbox"/> 調査・検討中</p>
対応状況	<p>現在、床面に漏れた水の排水作業を行っております。            今後、水が逆流した排水管の点検調査を行い、詰まりの除去作業を行います。</p>

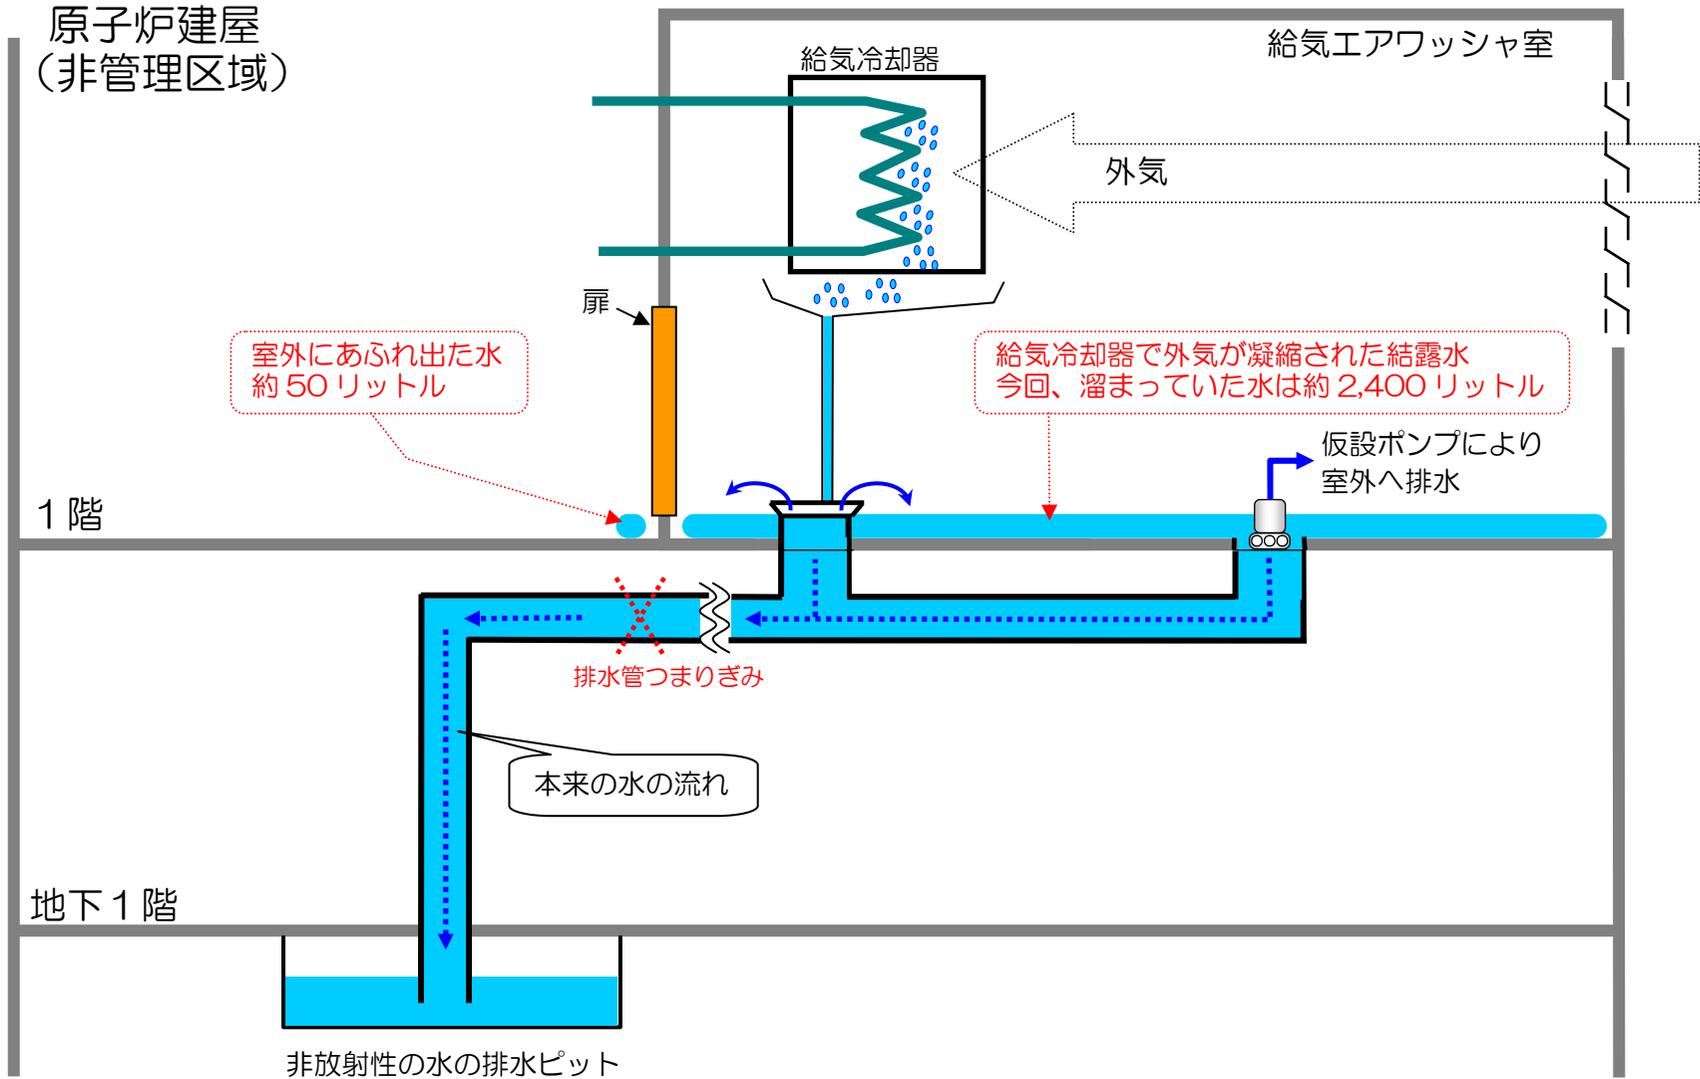
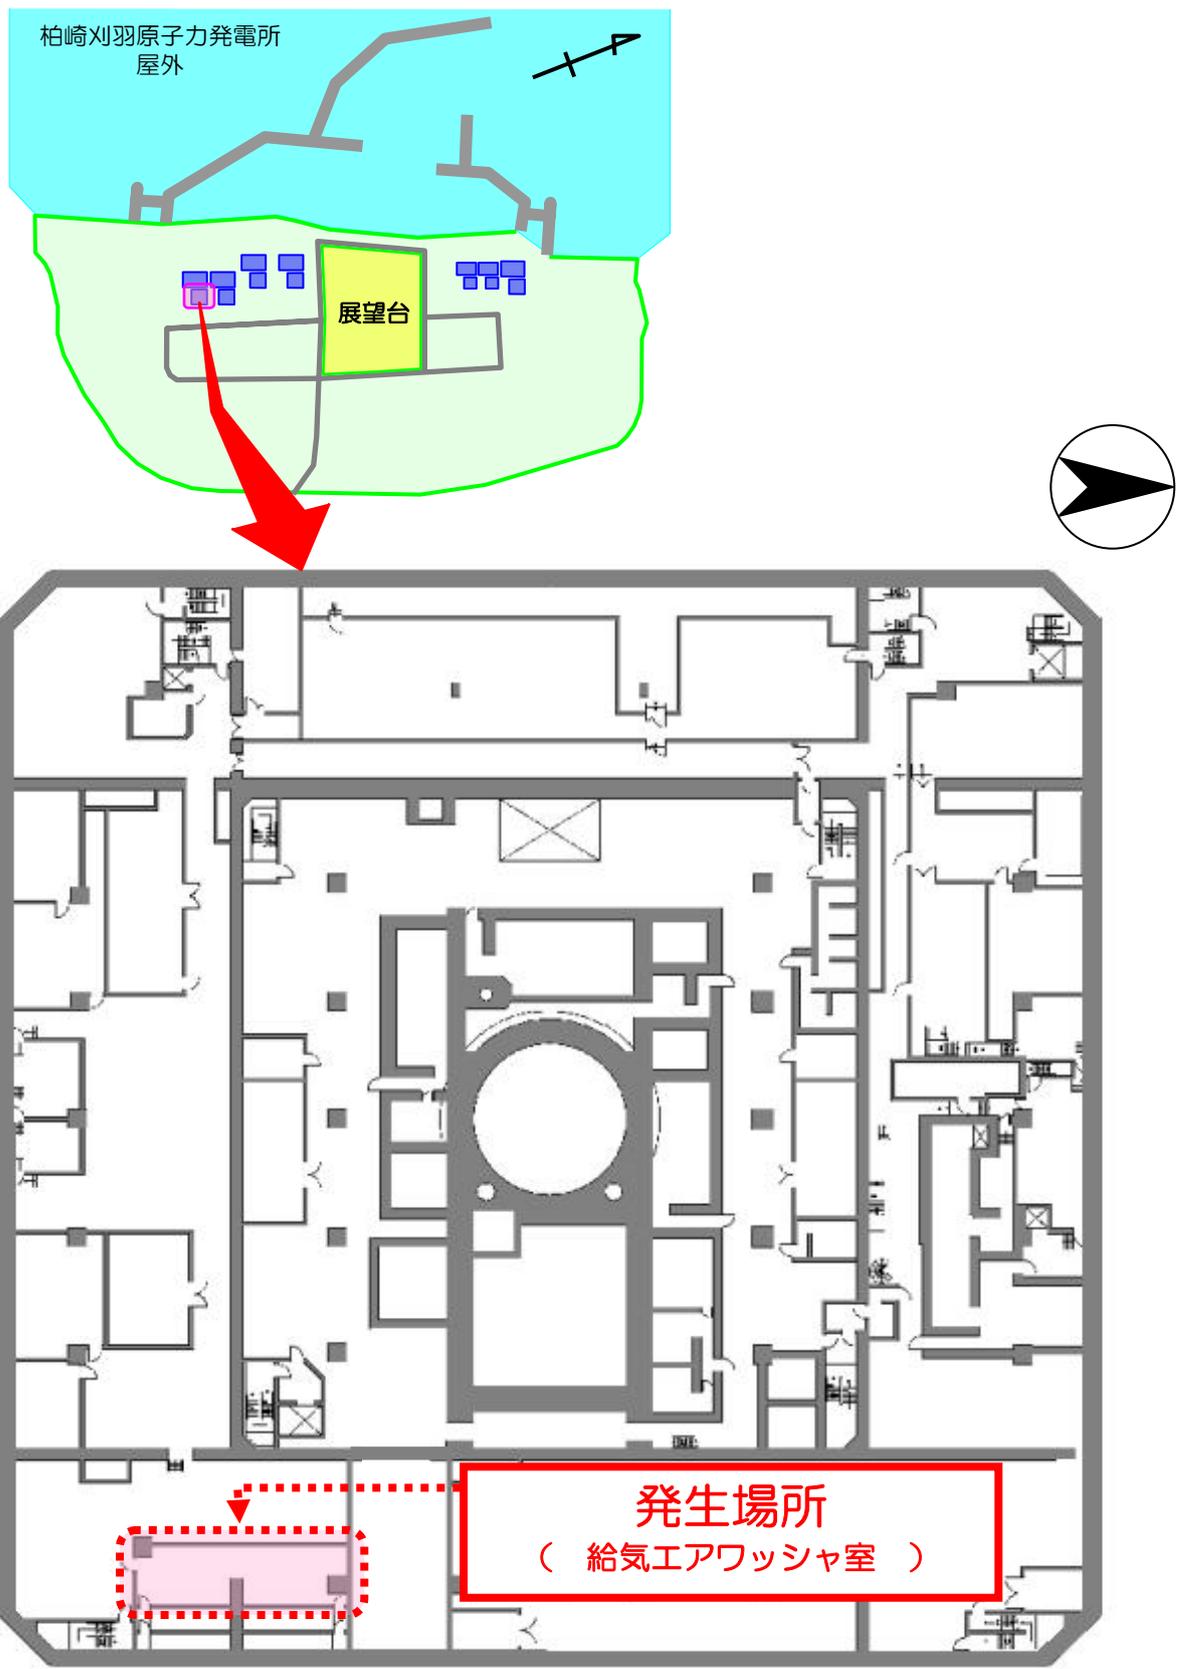
柏崎刈羽原子力発電所1号機  
原子炉建屋（非管理区域）における水漏れの概念図

号機	1号機	
件名	原子炉建屋（非管理区域）における水漏れについて	
不適合の概要	<p><b>（事象の発生状況）</b>            定格熱出力一定運転中の1号機において、平成23年7月3日午前7時45分頃、パトロール中の当社社員が、原子炉建屋1階給気エアワッシャ室*（非管理区域）の床面等に、水が溜まっていることを発見しました。            夏期においては、当該室内に外気が凝縮された結露水が多量に発生することから、予防処置として結露水を処理するために仮設の排水ポンプを設置し排水管理を行っておりました。            昨日、当該ポンプの不具合が発生したため、排水できない状態となり、室内床面に結露水約2,400リットルが溜まり、当該室外へも結露水が約50リットルあふれ出たものと推定しました。</p> <p><b>（安全性、外部への影響）</b>            溜まった結露水には放射性物質は含まれておらず、本事象による外部への放射能の影響はありません。</p> <p><b>* 給気エアワッシャ室</b>            建屋換気のために、外気から取り入れた空気を所定の温度にするための部屋。            （夏期は取り入れた空気を冷却配管を通過させることで、空気を所定の温度まで冷却している。）</p>	
安全上の重要度／損傷の程度	<p>&lt;安全上の重要度&gt;</p> <p>安全上重要な機器等 / <span style="border: 1px solid black; border-radius: 50%; padding: 2px;">その他設備</span></p>	<p>&lt;損傷の程度&gt;</p> <p><input type="checkbox"/> 法令報告要  <input checked="" type="checkbox"/> 法令報告不要  <input type="checkbox"/> 調査・検討中</p>
対応状況	排水ポンプを復旧し、床面に漏れた水の排水作業を終了しており、現在、排水は問題なく行われております。

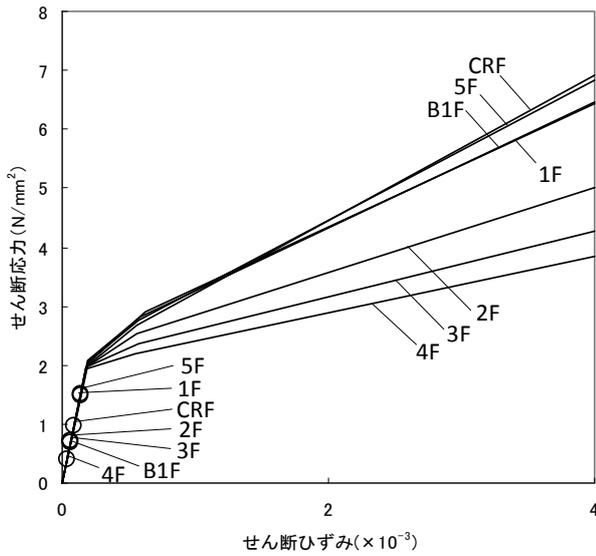
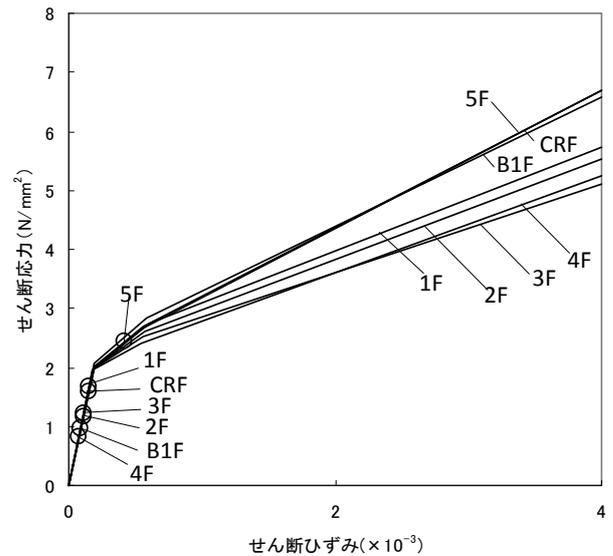
地震応答解析の結果、耐震壁のせん断ひずみは、最大で $0.43 \times 10^{-3}$ (東西方向、5階)であり、東西方向の5階を除く全ての耐震壁で、スケルトン曲線上の第一折れ点以下の応力・変形状態となっていることが確認できました。(図-2、3)

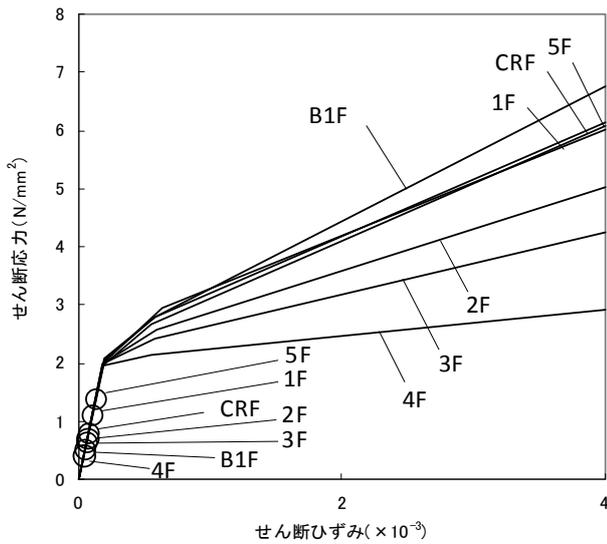
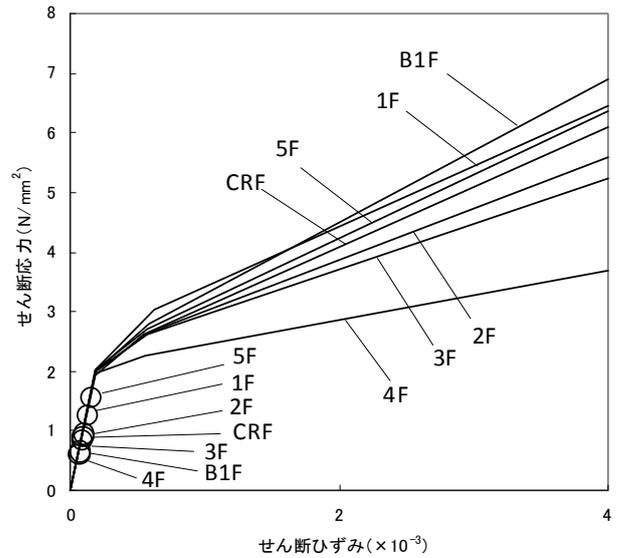
地震応答解析の結果、耐震壁のせん断ひずみは、最大で $0.15 \times 10^{-3}$ （東西方向、5階）であり、全ての耐震壁は第一折れ点以下の応力・変形状態となっていることが確認できました。
