第222回「地域の会」定例会資料〔前回定例会以降の動き〕

柏崎刈羽原子力発電所7号機の 安全対策工事一部未完了を受けた 総点検対応状況について

柏崎刈羽原子力発電所 6号機大物搬入建屋の 杭の損傷について

建設中の補助ボイラー設備における
水の漏えいおよび給水タンクの損傷について

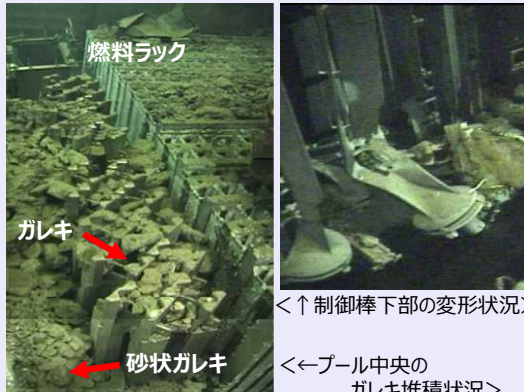
3号機使用済燃料プール内に保管中の制御棒など高線量機器の取り出しに向け、水中カメラによる調査を実施しました。
砂状のガレキの堆積や一部圧力容器に変形などを確認しましたが、取り出しや輸送に大きな影響を及ぼす状況は確認されませんでした。
引き続き、取り出し方法の検討などを進めてまいります。

＜↑制御棒下部の変形状況＞
＜←プール中央のガレキ堆積状況＞

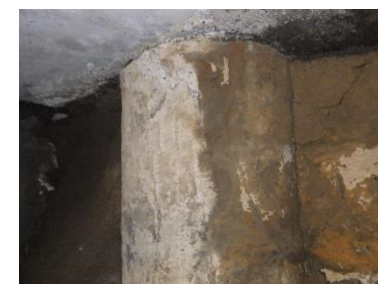
No.8 杭 調査前

状 況 : 新規制基準対応の6号機大物搬入建屋耐震強化工事において、建屋下の掘削作業を行っていたところ、大物搬入建屋南東側の既存鉄筋コンクリート杭 (以下、杭) No.8で損傷 (ひび割れ、剥落、浮き) を確認した。

- ◆ No.8杭は、杭頭部にコンクリートのひび割れ、ハンマリングによる異音（浮き）が確認されたため、当該部分のコンクリートのはつり取り作業を実施した。
確認された事象は以下の通り

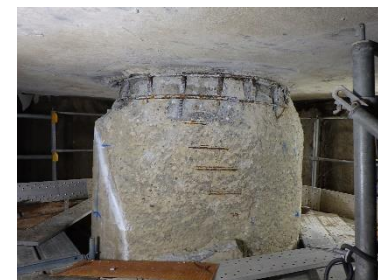
No.8 杭 コンクリートはつり後

- ・ コンクリートの浮きが主筋の内側に到達
- ・ 主筋18本中 7本破断、11本が変形

- ・No.8杭が損傷した原因は現在調査中。
- ・なお、No.8杭は仮補修により安全性を確保済み。

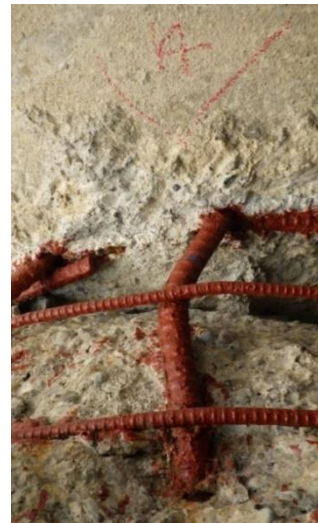
⑭番：主筋変形部

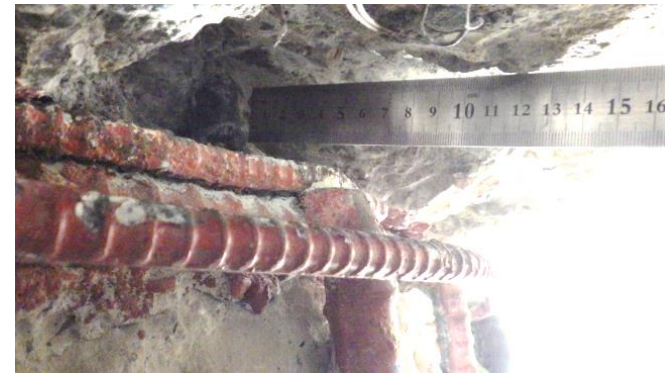
②番：主筋破断部

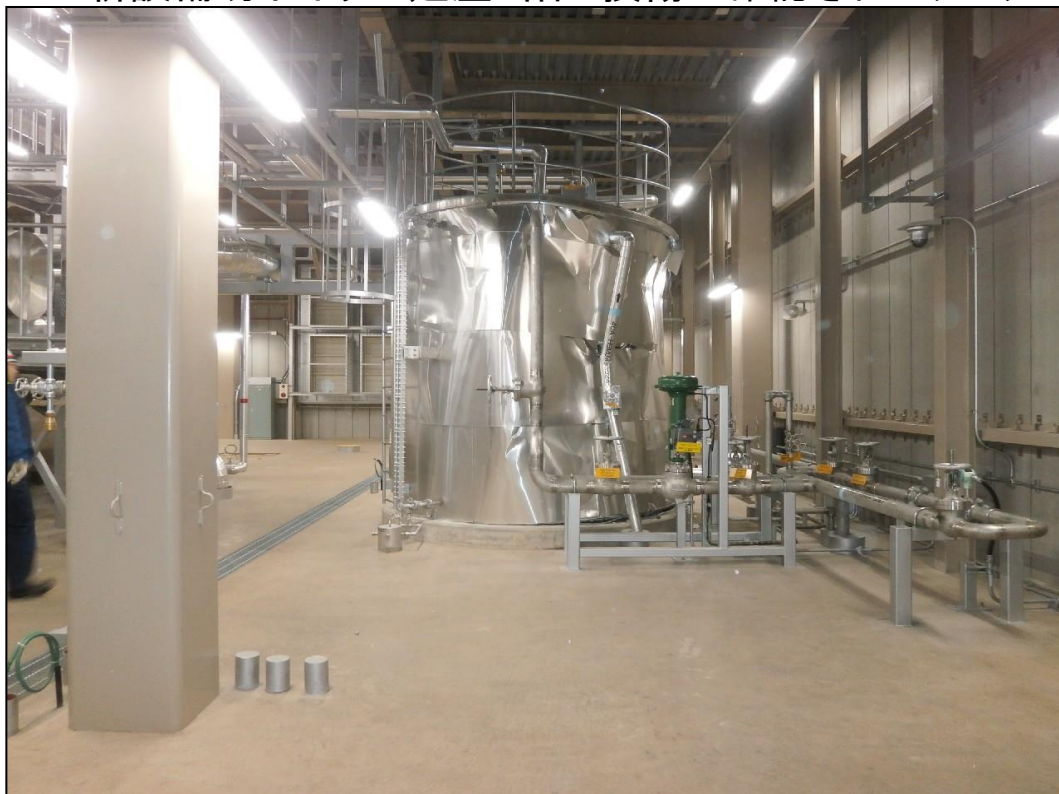
- 損傷した給水タンクの最高使用圧力は静水頭^{※1}です。
- 原因については、ベント管から出る湯気が、近傍に設置している火災報知器を作動させる事を回避するために、作業員が空気抜き配管（ベント管）にベントキャップを取り付けたことにより、最終的に給水タンク内に負圧が生じ変形に至ったものと推定しています。（詳細は、添付資料-3をご参照下さい。）

新設補助ボイラー建屋2階 損傷が確認されたタンク

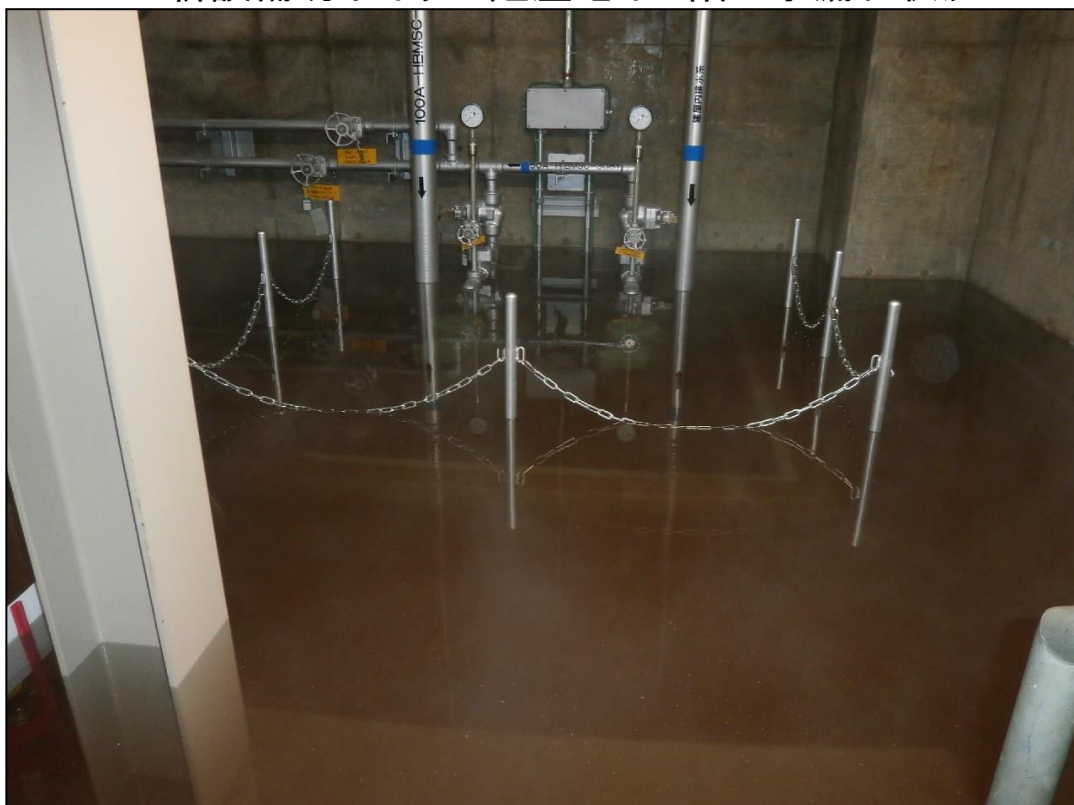
| 対応状況 | <p>漏えいについては、ボイラーの運転停止に伴い、停止しております。</p> <p>水の漏えいは、給水タンクのオーバーフロー配管を通じ、サンプピット室内へ漏れ出たものと推定しておりますが、漏えいに至った原因ならびにタンクの損傷に関する原因については、現在調査中です。</p> | |

新設補助ボイラー建屋地下1階 水漏れ状況

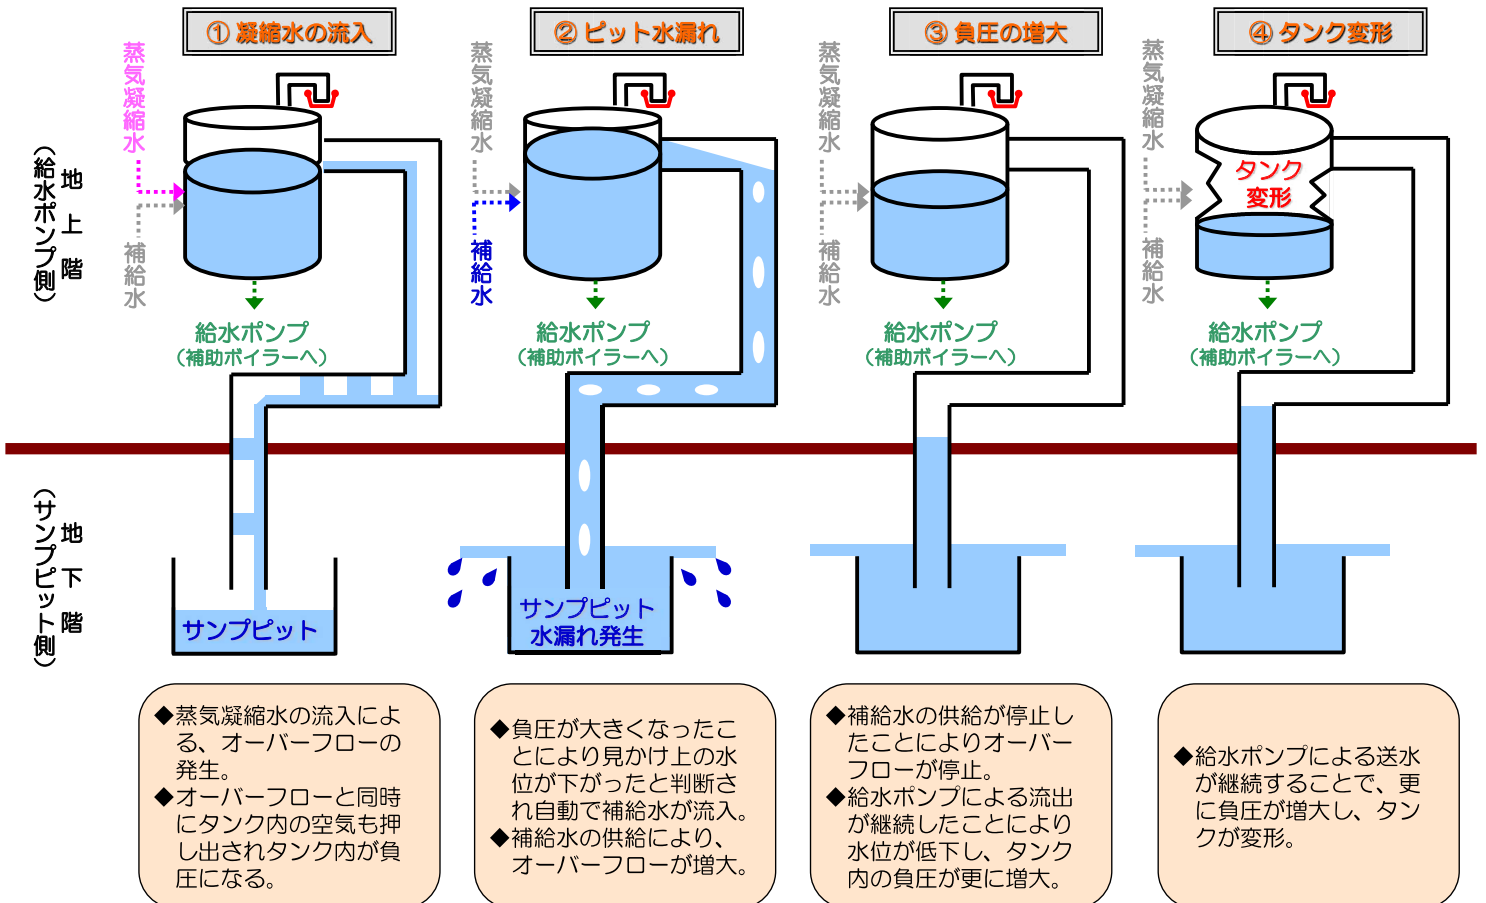
【給水タンク】 負圧発生とオーバーフローのメカニズム
