## 第223回「地域の会」定例会資料〔前回定例会以降の動き〕

### 柏崎刈羽原子力発電所における不適合処理・運転保守状況について

# 柏崎刈羽原子力発電所 建物・構築物の 中越沖地震後の点検について

# 柏崎刈羽原子力発電所 6号機大物搬入建屋の杭の損傷について

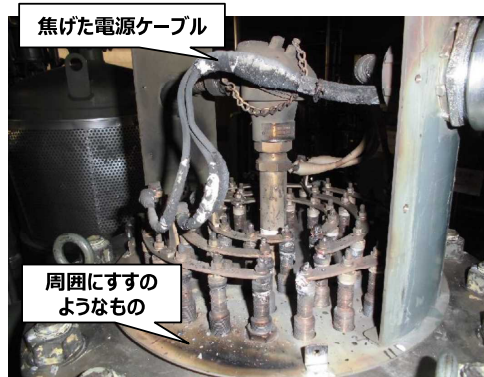
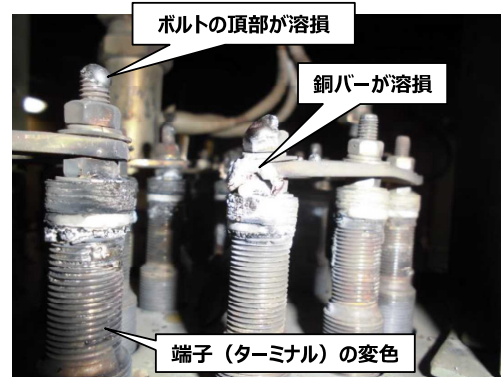
焼損部  
（ターミナルカバーを外した状態）

- テフロンパッキンが変形し、漏れ出したシリコンシール（絶縁材）が、銅バーとナットの隙間に入り込み、通電箇所の接触面積が小さくなった結果、当該箇所が異常過熱し、銅バーが溶解。溶け落ちた銅バーによりショートが発生
- ターミナルカバー内には、銅の溶解により発生した導電性のガスが充満しており、そこでアーク（火花）が発生したことで、ターミナルおよびケーブルを焼損したものと推定

- 当該IAドライヤのターミナル、ヒータ部、損傷した電源ケーブルについては、交換を実施（2022年1月完了予定）
- 従来、シリコンシールの漏出による異常過熱を想定した点検内容としていなかったことから、今後の点検については、シリコンシールの端子部への漏出有無を確認
- また、現在、発電所構内の同構造のヒータを抽出し、同様の観点で点検を実施中。点検の中で、シリコンシールの異常等が確認された場合、速やかに補修等を実施することで、同様事案発生リスクの低減を図る

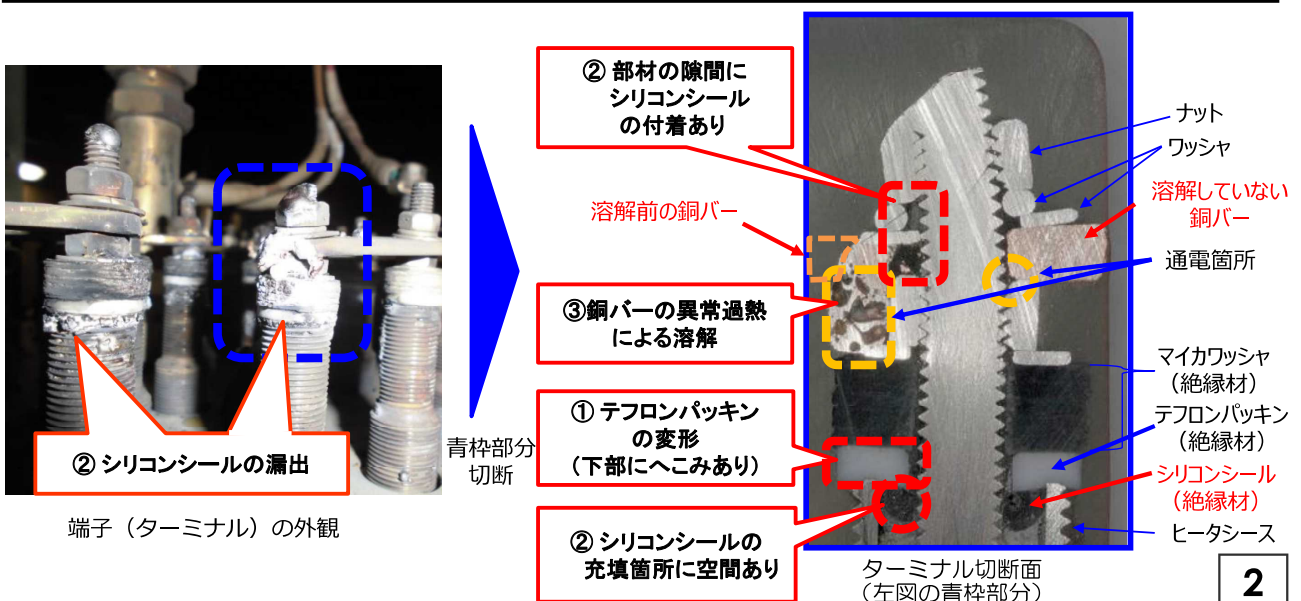
- 焼損の大きい端子（ターミナル）を縦方向に切断し、詳細な分解調査を実施。調査の結果、以下を確認
  - ① 絶縁性を保つためのテフロンパッキンの変形（下部にへこみあり）
  - ② シリコンシール（絶縁材）の充填箇所に空間あり。一方で、ターミナルの部材（銅バー、ワッシャやナット）の隙間にシリコンシールの付着や漏出あり
  - ③ 銅バー焼損部で、異常過熱を確認

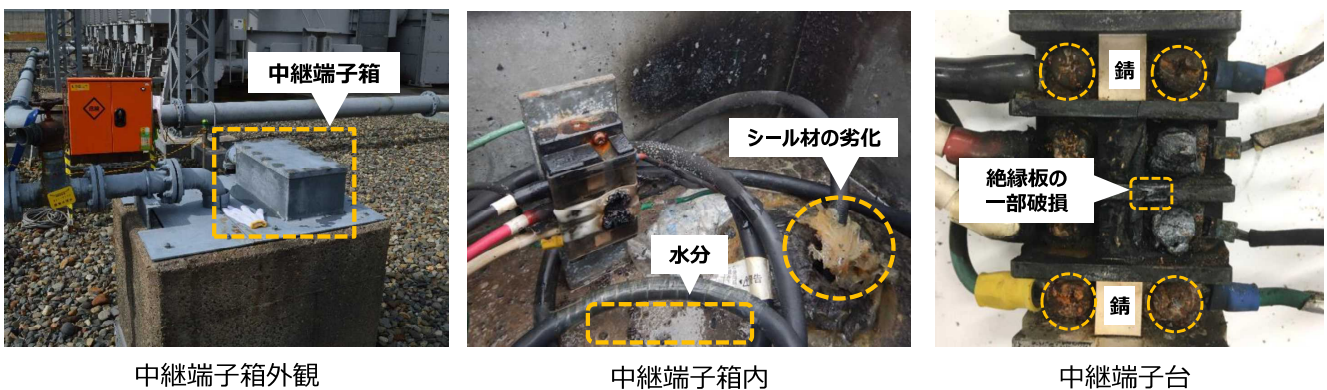
- 当該中継端子台が収納されている中継端子箱内部の目視確認に加え、端子台を取り外し詳細観察を実施。調査の結果、以下を確認
  - ✓ 中継端子箱のケーブル貫通部において、気密性保持のためのシール材が一部劣化
  - ✓ 中継端子箱内および上蓋の内側に水分あり
  - ✓ 中継端子台の金属部分（端子）に錆あり
  - ✓ 中継端子台の絶縁板が一部破損
- 他の変圧器用に設置している屋外の排水ポンプの中継端子箱（11箇所）についても同様の観点で調査を実施。シール材の劣化、水分、錆等の異常は確認されず

- 貫通部シール材の劣化により、電源側およびポンプピット側から湿った空気が流入。中継端子箱内で冷やされ結露が発生。結露の水分で端子が錆び、その錆の影響で絶縁抵抗が低下し、短絡（ショート）が発生。その熱によって端子とケーブル被覆が焦げたものと推定

- 当該中継端子台については、中継端子箱内のシール材の補修およびケーブルの再接続を実施。自動停止した排水ポンプについても交換を行い、動作に問題がないことを確認済
- 今後の点検については、シール材の劣化状況なども確認し、定期的に手入れを実施
- また、現在、屋外にある端子台にも範囲を拡大し、同様の観点で点検を実施中。点検の中で、シール材の劣化、水分、錆び等が確認された場合、速やかに補修等を実施することで、同様事案の発生リスク低減を図る

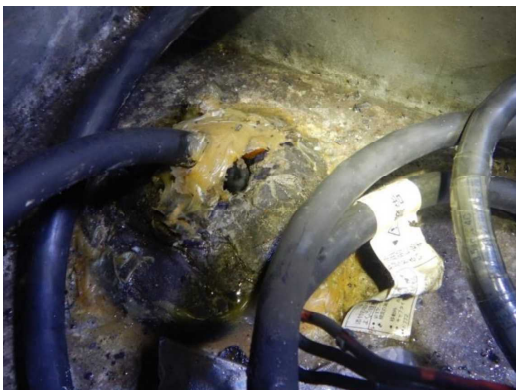
補修前のシール材

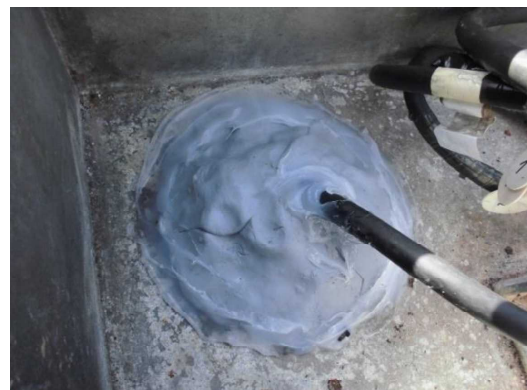
補修後のシール材

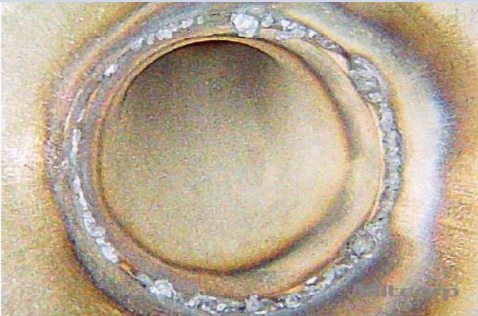
配管内面の溶接部に酸化スケールの付着あり
良好

- バックシールド工法を実施していなかったA社の全溶接施工箇所（1,220箇所）および発注仕様通りに溶接施工されていないB社,C社,D社の溶接施工箇所（317箇所）について再施工を行う（合計1,537箇所）
- 当社としても、原子力発電所を安全に運営・管理する観点から、同様の事案が生じないようにエネシスに対して厳正な措置を講じるとともに、当社としての対策を実行することで再発防止を図る
- 再施工にあたっては、元請けであるエネシスの再発防止対策の有効性と実効性を、当社に加え第三者機関である発電設備技術検査協会も直接確認しながら、2022年1月より再施工を開始する
- なお、6号機の調査については、7号機の再施工の進捗状況を踏まえて検討する

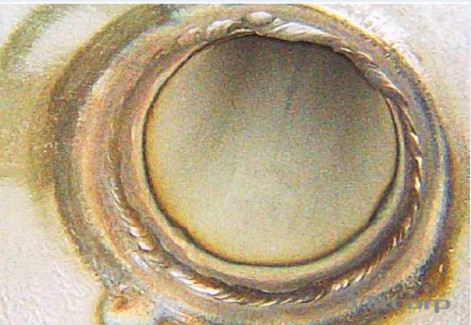
配管内面の溶接部に酸化スケールの付着なし

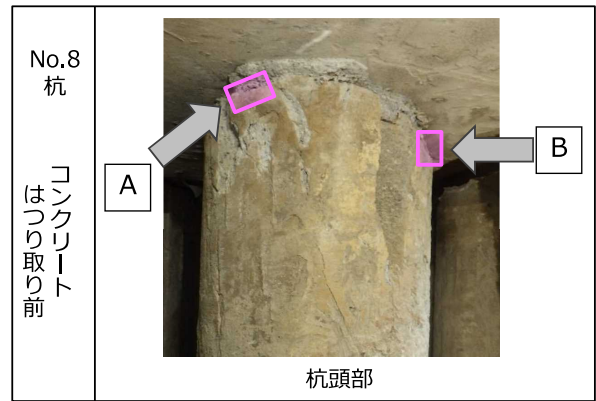
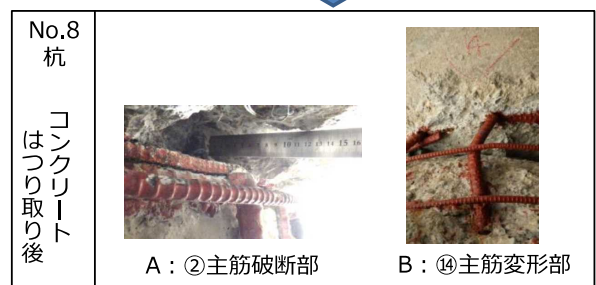
◆ No.8杭は、杭頭部にコンクリートのひび割れ、ハンマリングによる異音（浮き）が確認されたため、当該部分のコンクリートのはつり取り作業を実施した。

- ・ コンクリートの浮きが主筋の内側に到達
- ・ 主筋18本中 7本破断、11本変形
