## 第225回「地域の会」定例会資料〔前回定例会以降の動き〕

## 1号機熱交換器建屋エリア 屋外照明用自動点滅器の火災について

## 7号機タービン建屋大物搬入口エリア 電動シャッターのモーター給電ケーブルの火災について

# 柏崎刈羽原子力発電所 6号機大物搬入建屋 杭の損傷原因と今後の対応について

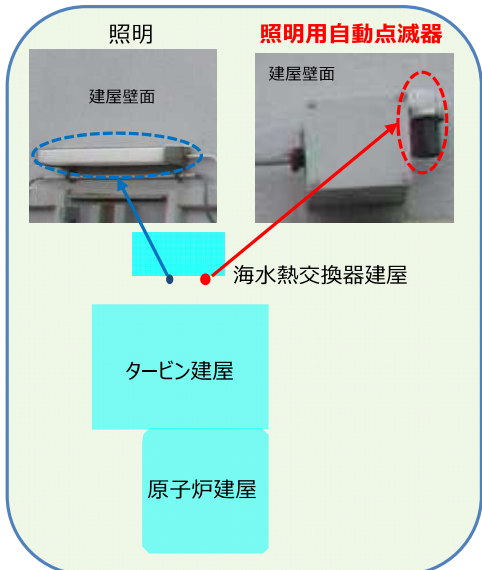
発生場所（1号機）

- 2022年1月18日、パトロール中に1号機海水熱交換器建屋の照明用の電源ブレーカーが落ちていることを確認。原因調査のための準備を開始
- 2月8日午前10時30分、現地調査を開始。同日、午後3時20分頃、建屋屋外壁面に設置されている照明用自動点滅器※にひび割れ・変色を確認。自動点滅器を取り外して詳細確認を実施したところ、午後6時30分、ソケット部に焦げ痕（異臭・発煙なし）を発見。その後、柏崎市消防本部に状況報告を実施
- 2月9日午前11時10分、柏崎市消防本部による現地確認の結果、火災と判断
- 現在、火災に至った原因を調査中

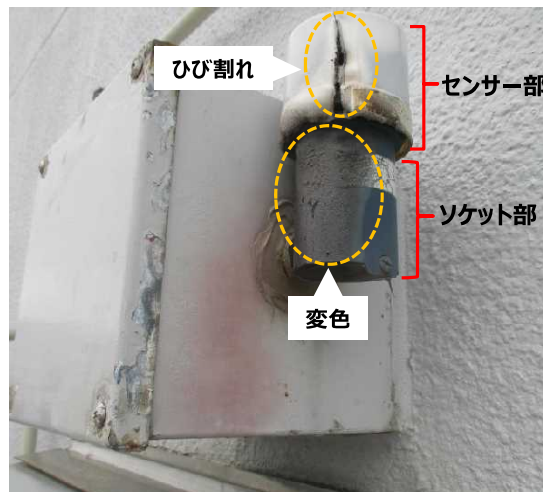
2月8日に照明用の自動点滅器の外観にひび割れ・変色を確認したため、取り外して内部を調査したところ、焦げ跡を発見しました。これまで当該設備に発煙・異臭等は無く、ブレーカーが落ちた以降は通電もないことから、同日、一般回線にて公設消防に状況を報告したところ、2月9日に現場を確認する旨、ご回答いただきました。

本日、公設消防による現場確認の結果、自動点滅器のソケット部に焼損が確認されたため、11時10分に火災と判断されました。

照明用自動点滅器※外観

発生日	2022年2月9日		
号機	1	件名	熱交換器建屋エリア屋外照明用自動点滅器の火災について（区分Ⅰ）
<p>【事象の発生】 2022年1月18日に照明用電源のブレーカーが落ちていたことから、現場調査を実施しておりました。2月8日に1号機熱交換器建屋エリア（非管理区域）の屋外照明用の自動点滅器の外観にひび割れや変色を確認したため、取り外して自動点滅器の内部を調査したところ、焦げ跡を発見しました。これまで当該設備に発煙や異臭等は無く、ブレーカーが落ちた以降は通電をしていないことから、同日、一般回線にて公設消防に状況を報告したところ、2月9日に現場を確認する旨、ご回答をいただきました。2月9日、公設消防による現場確認の結果、自動点滅器のソケット部に焼損が確認されたため、11時10分に火災と判断されました。なお、本件による外部への放射能の影響および、けが人の発生はありません。</p> <p style="text-align: right;">（2022年2月9日にお知らせ済み）</p>			
①	<p>【対応状況】 本事案の発生を受け、発電所構内の同様の屋外照明用自動点滅器（約800個）について、点検調査を2月14日から開始。</p>

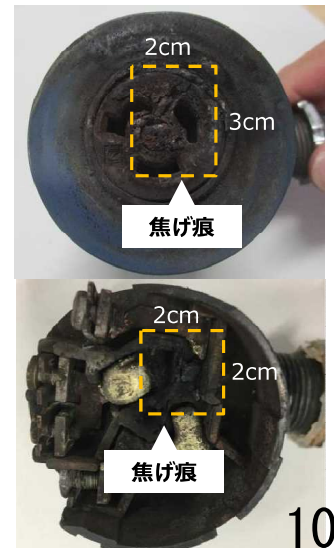
ソケット部を上から見た状態  
（下の写真はソケット部の内部）

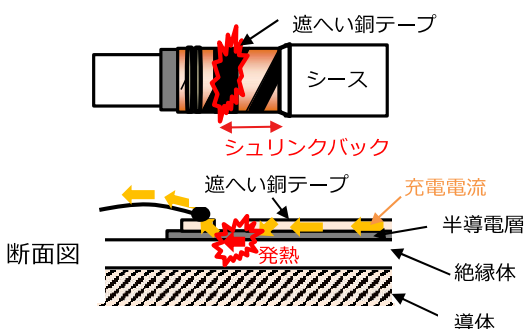
- ✓ シュリンクバック現象とは、絶縁体や遮へい銅テープを保護するための外装（シース）が、ケーブルへの負荷電流による発熱や、昼夜・季節の変化による温度差によって収縮する現象
- ✓ 対策として、直線接続部両端の近傍をブラケットにより固定し、シュリンクバックを抑制

シュリンクバックしたシースに引っ張られ、遮へい銅テープにもずれが生じ、断線。半導電層に充電電流が流れ発熱。その結果、絶縁体が損傷し地絡が発生

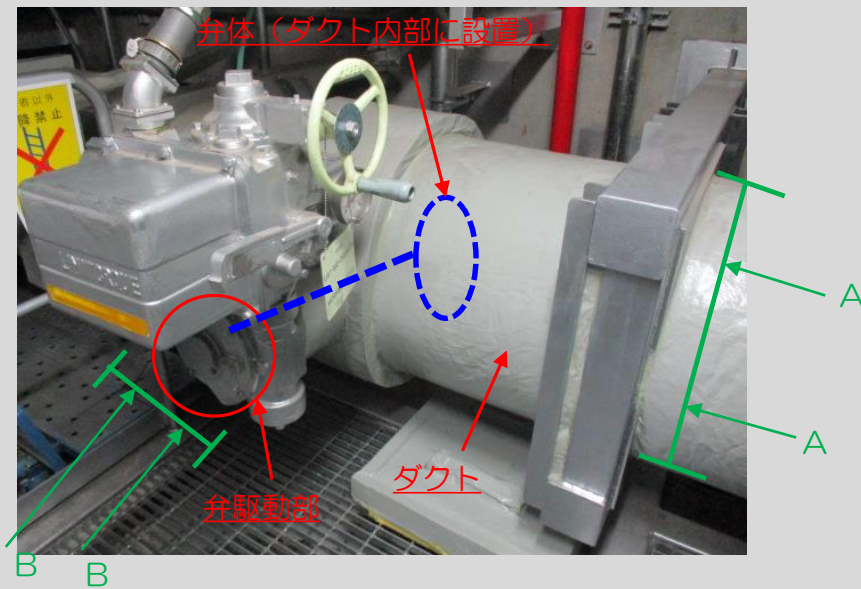
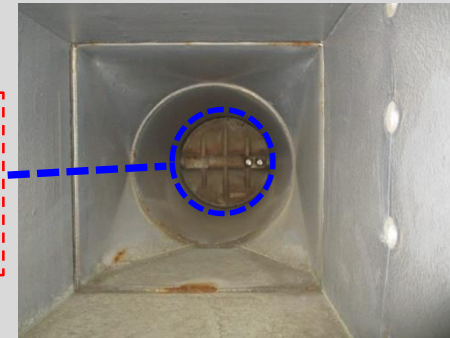
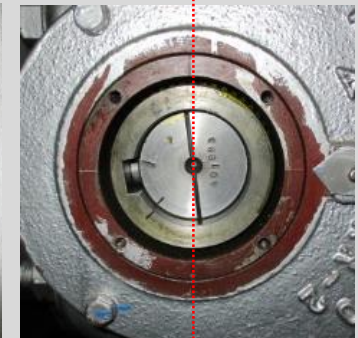
中央制御室外気取入ダンパ（A）

- 2021年10月4日、6号機中央制御室外気取入ダンパ※（A）の動作確認時、弁体が開動作の途中で停止し、全開にならないことを確認（2021年10月11日ホームページ不適合情報に掲載）
- 調査の結果、弁体が弁駆動部に対して間違った角度で組み込まれていることを確認
- 弁体が閉の状態の際には、中央制御室の気密性は確保されているため、原子炉安全上の問題はなく、10月9日に修理が完了
- 本事案については、「類似の事例が他の原子力発電所でのトラブル情報として報告されており、運転経験情報を適切に処置していれば、未然に防ぐことができたと考えられる」旨、第3四半期の原子力規制検査報告書（案）でご指摘いただいているところ
- 本事案を受け、既に手順書を見直す対策を実施するとともに、報告書（案）でご指摘いただいた点については、日々、他電力の運転経験情報を所内管理職にメールで周知する取り組みを開始するなど、水平展開を徹底している

- 実開度「0%」に対して、開度計の指示は「13%」であったが、中央制御室の気密性の判定基準が満足することを確認し、居住性に対する影響がないことを確認

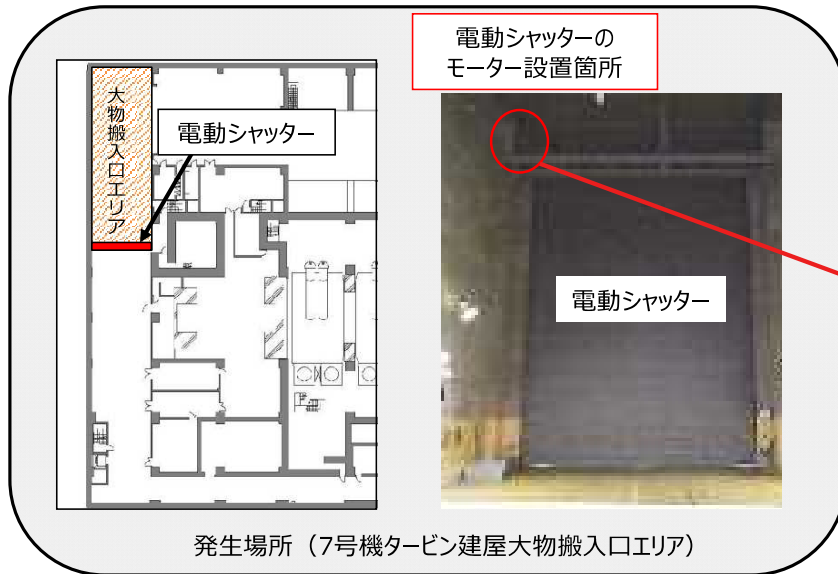
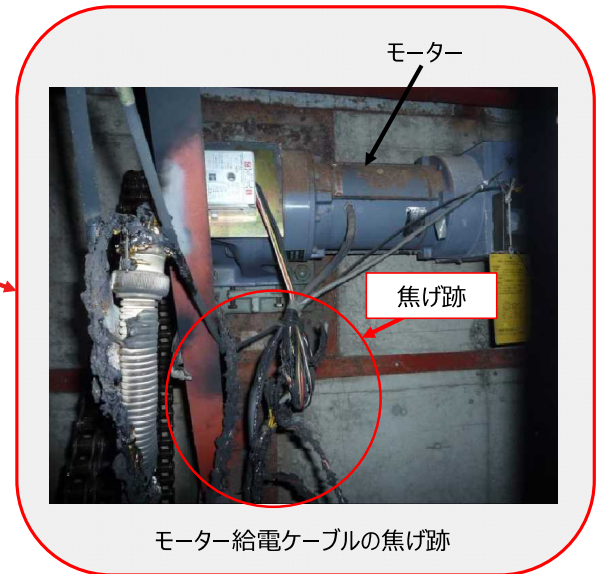
- 2022年2月14日、7号機タービン建屋大物搬入口エリアの電動シャッターを操作したところ、動作しないことを確認したため、点検のための準備を開始
- 2月19日14時2分、点検を開始したところ、電動シャッターのモーター給電ケーブルに焦げ跡（異臭・発煙なし）を確認。その後、一般回線にて柏崎市消防本部に状況報告を実施
- 柏崎市消防本部による現場確認の結果、19時5分に火災と判断
- 2月21日、当該焦げ跡を調査した結果、モーターのケーブル接続部に一部断線を確認。この部分から発熱し、ケーブルの被覆が焦げたものと推定（断線の原因については調査中）

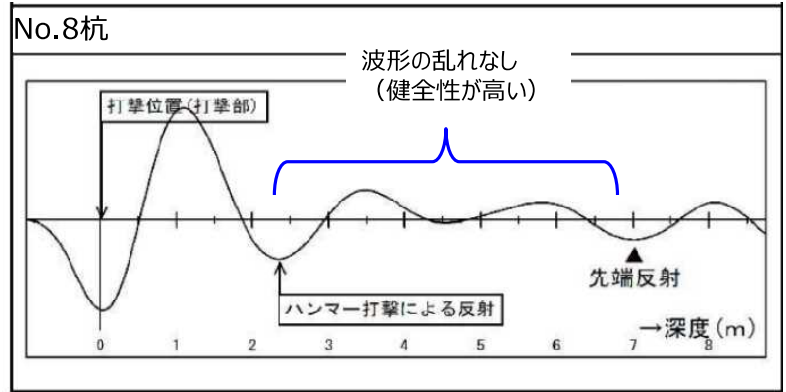
試験結果の一例（No.8杭の波形）

- 杭下部は、外観目視による調査が困難なことから、非破壊試験（衝撃弾性波反射法※）により健全性を調査
  - ※杭体をハンマーで打撃し、杭中を伝わる振動を計測することにより杭の健全性を判定する手法
- 調査の結果、全ての杭下部が「健全性は高い」との判定

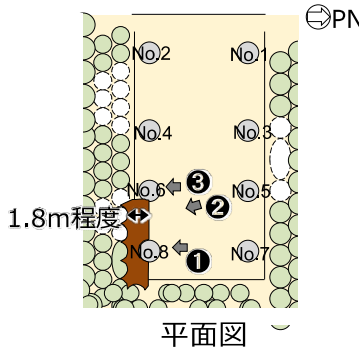
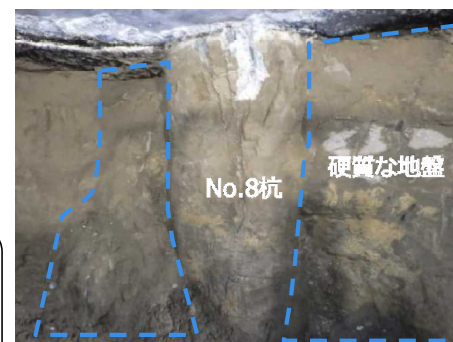
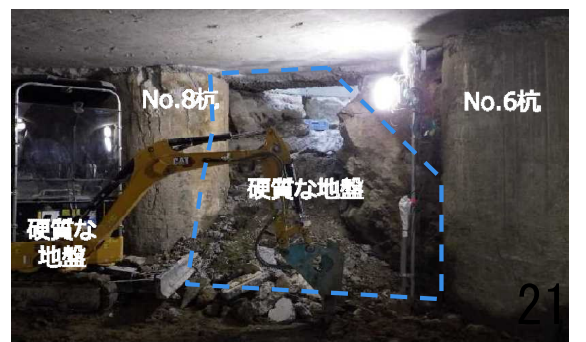
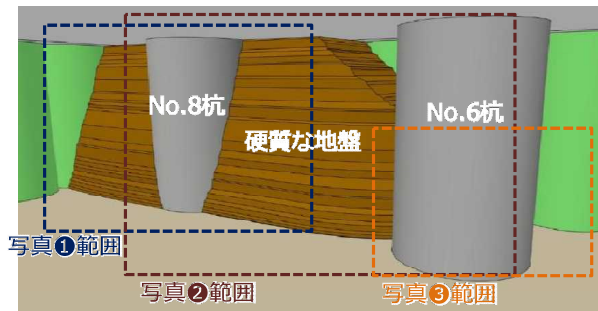
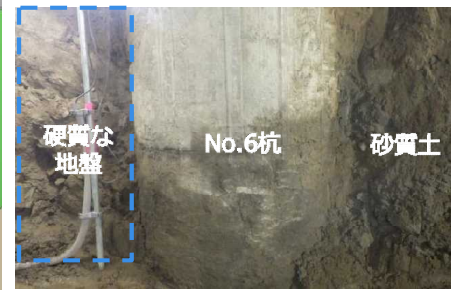
- No.8杭、No.6杭と特定の杭に損傷が集中していることから、今回の掘削作業時に損傷につながるような要因が無かったか、作業写真の確認や関係者への聞き取りを実施
- その結果、主に砂質土で構成されている地盤の中で、南東側周辺に硬質な地盤があったことを確認
- 硬質な地盤は、損傷が集中して見られるNo.8杭およびNo.6杭に干渉していることも確認

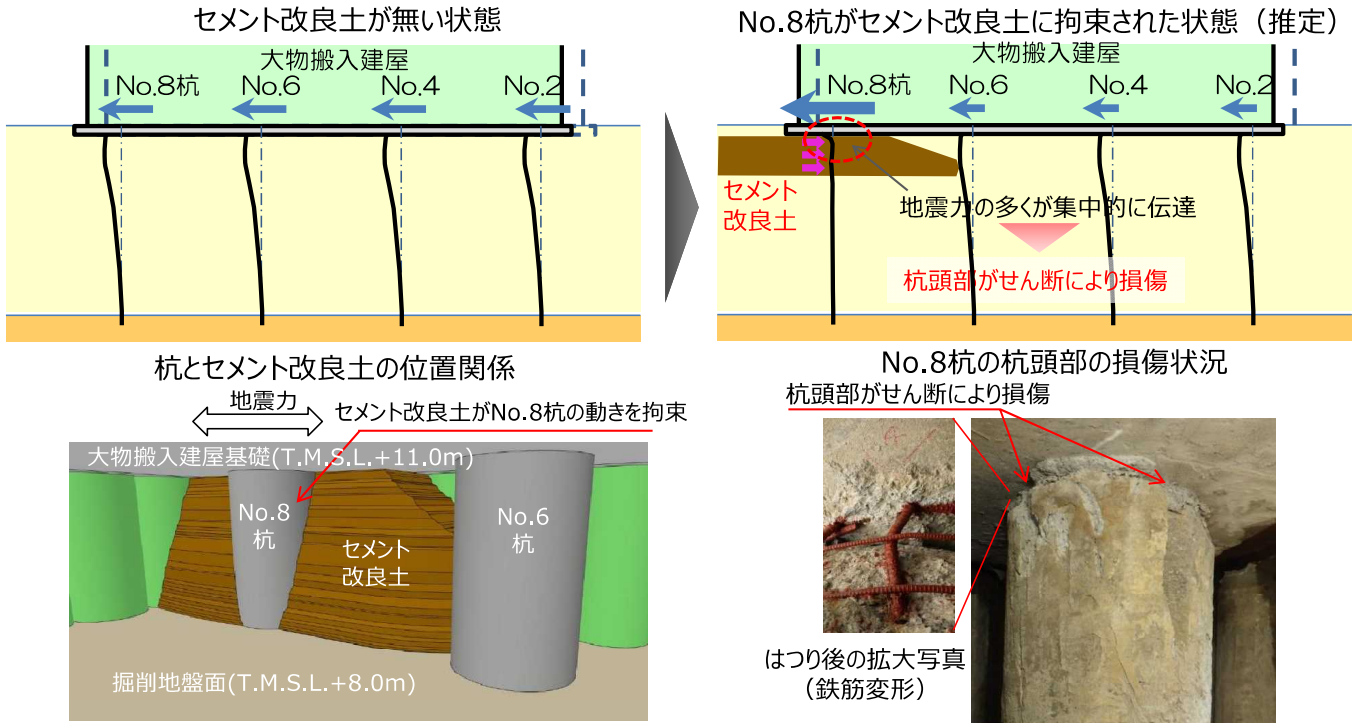
- ①～④の調査結果から、セメント改良土が中越沖地震時にNo.8杭の動きを拘束したため、杭頭部に地震力が集中し、せん断※により損傷したものと推定  
※物体をはさみ切るような作用のこと
- 推定したメカニズムの妥当性について、解析的検証を実施した結果、セメント改良土の影響で杭頭せん断力がNo.8杭に集中する傾向を確認

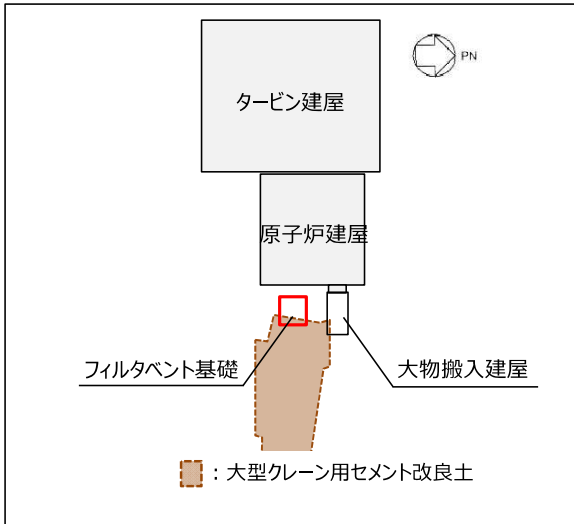
当時のセメント改良土の計画範囲が、図面上ではフィルタベント基礎に一部重なる

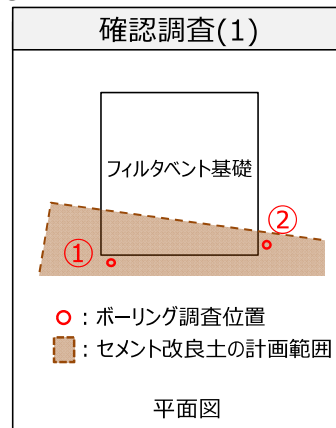
基礎の直近 2 箇所をボーリング調査したところ、①ではセメント改良土らしきものが確認され、②では確認されなかった

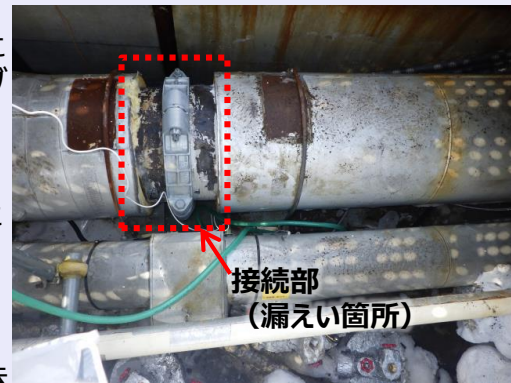
千島海溝津波襲来時の陸側遮水壁の冷媒（ブライン※）漏えいのリスク低減を目的とした試験実施のため、2月15日にブライン供給ポンプを停止したところ、ブラインタンクの液位低下を確認。応急処置のため弁を閉操作し、液位低下は停止しました。

<保温材取り外し後の接続部漏えい箇所>

その後、ブライン配管の接続部から漏えいを確認したため、当該の配管接続部のゴムリングを取り換え、2月21日にすべてのエリアにおいてブラインの供給を再開しました。
