第226回「地域の会」定例会資料〔前回定例会以降の動き〕

<p>号機</p>	<p>6号機</p>	
<p>件名</p>	<p>非常用ディーゼル発電機 (A) からの油漏れについて</p>	
<p>不適合の概要</p>	<p>2022年3月17日、原子炉建屋1階（非管理区域）において、非常用ディーゼル発電機 (A) の24時間連続運転試験を実施していたところ、17時15分頃に非常用ディーゼル発電機 (A) の軸受部から潤滑油が漏れいしていることを確認したことから、非常用ディーゼル発電機 (A) を停止するとともに、一般回線にて公設消防へ連絡しました。</p> <p>潤滑油の漏れいは停止しており、漏れ出た潤滑油の量は、1リットル未満と推定しております。また、漏れ出た潤滑油については、拭き取りを行うとともに、中和剤での処理を行いました。</p> <p>なお、漏れいした潤滑油の外部等への流出はなく、環境への影響はありません。</p> <div style="display: flex; justify-content: space-around; align-items: center;"> <div style="text-align: center;">

柏崎刈羽原子力発電所7号機 設計及び工事計画の届出書提出について (低圧蒸気タービンの取替)

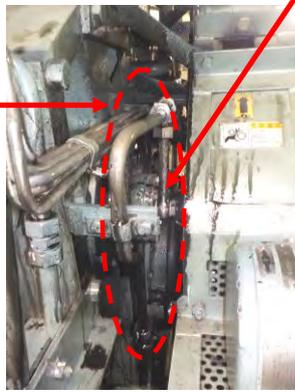
<p>潤滑油漏えい箇所</p> <p>軸受部</p> </div> </div>	
<p>安全上の重要度／損傷の程度</p>	<p><安全上の重要度></p> <p>安全上重要な機器等 / その他</p>	<p><損傷の程度></p> <p><input type="checkbox"/> 法令報告要</p> <p><input type="checkbox"/> 法令報告不要</p> <p><input checked="" type="checkbox"/> 調査・検討中</p>
<p>対応状況</p>	<p>今後、潤滑油が漏れいした原因調査を実施し、再発防止対策を講じてまいります。</p>

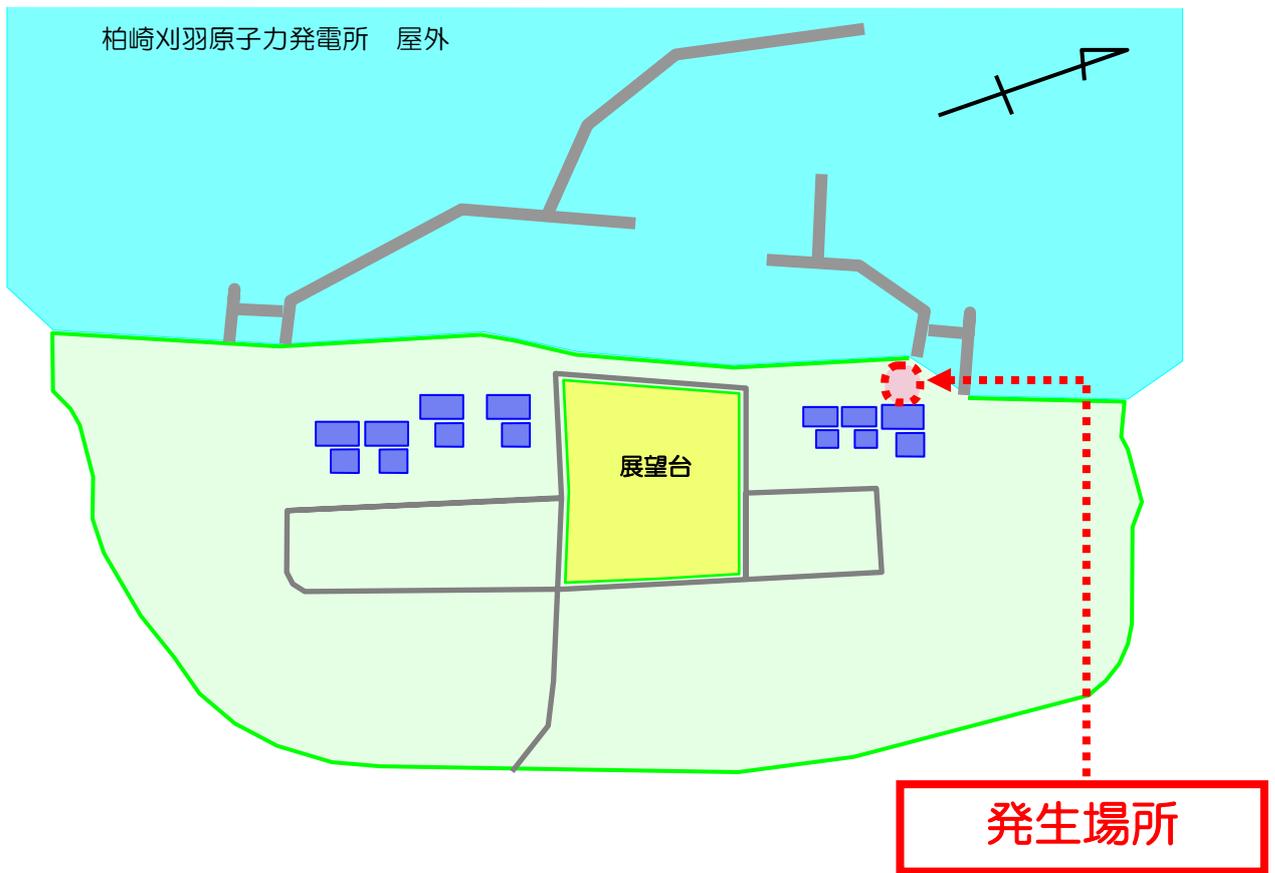
柏崎刈羽原子力発電所 5号機 屋外

号機	5号機	
件名	取水口エリアにおけるクレーンのワイヤー切れについて	
不適合の概要	<p>2022年3月18日10時00分頃、屋外の取水口エリアにある設備の点検で使用するクレーンのワイヤーが切断する事象が発生しました。当該クレーンは、休止中であり、使用再開のために点検を行っていたところ発生したものであり、労働安全衛生規則による事故報告書が必要であるかの確認を労働基準監督署に行うこととしました。</p> <p>本日、労働基準監督署に現場の状況をご確認いただいたところ、労働安全衛生規則に基づく事故報告書が必要と判断されました。</p> <p>なお、今回の事象によるけが人の発生はありません。</p>	
安全上の重要度／損傷の程度	<p><安全上の重要度></p> <p>安全上重要な機器等 / <u>その他</u></p>	<p><損傷の程度></p> <p><input checked="" type="checkbox"/> 法令報告要</p> <p><input type="checkbox"/> 法令報告不要</p> <p><input type="checkbox"/> 調査・検討中</p>
対応状況	<p>今後、速やかに事故報告書を提出するとともに切断した原因調査およびワイヤーの交換を実施し、再発防止対策を講じてまいります。</p> <p>また、発電所構内にある類似のクレーンのワイヤーについて点検を行ってまいります。</p>

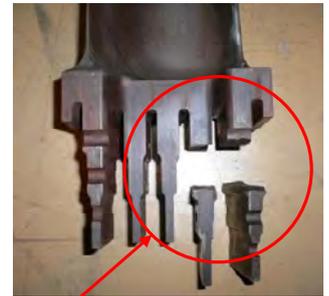
第14段動翼の損傷状況 (折損)

- 流れ解析等の結果、以下の要因で蒸気の乱れによる振動応力が発生し、高サイクル疲労を起こしたものと推定。
 - 第14段：負荷遮断※1時、低圧蒸気タービン内が急激に真空に近い状態となることで、給水加熱器に送っていた蒸気に高速の逆流が発生 (フラッシュバック)
 - 第16段：低負荷運転※2時、第16段付近の蒸気の流れに乱れが発生 (ランダム振動)

第14段	第16段
設備	・全ての同翼を、同設計の新品に交換	・全ての同翼で、傷発生箇所（ピン穴端部）を面取り加工し、傷の除去と応力の緩和を実施
運用 (点検)	<ul style="list-style-type: none"> ・ 負荷遮断が4回に達した時点で点検（損傷確認時の12回に対し保守的に1/3） ・ 負荷遮断が4回に達しなくても、低圧車室(B)タービンの開放点検に合わせて動翼フォーク部を点検(サンプリング率は翼数の20%程度) 	<ul style="list-style-type: none"> ・ 低負荷運転時間が80時間に達する前に点検（損傷確認時の約240時間に対し保守的に1/3） ・ 低負荷運転時間が80時間に達しなくても、低圧車室(B)タービンの開放点検に合わせて動翼フォーク部を点検(サンプリング率は翼数の20%程度)
運用 (監視、 運転 操作等)	・プラントパラメータのモニタリング（負荷遮断によるフラッシュバック発生時）	<ul style="list-style-type: none"> ・プラントパラメータのモニタリング（低負荷運転時） ・低負荷運転時間を可能な限り短縮（低負荷時の逆流が発生する時間を低減）

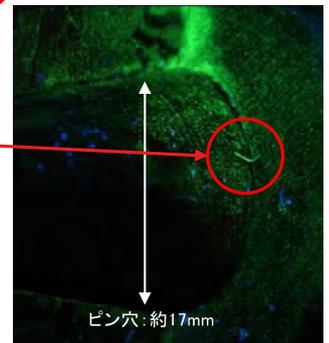
第16段動翼の損傷状況 (傷)

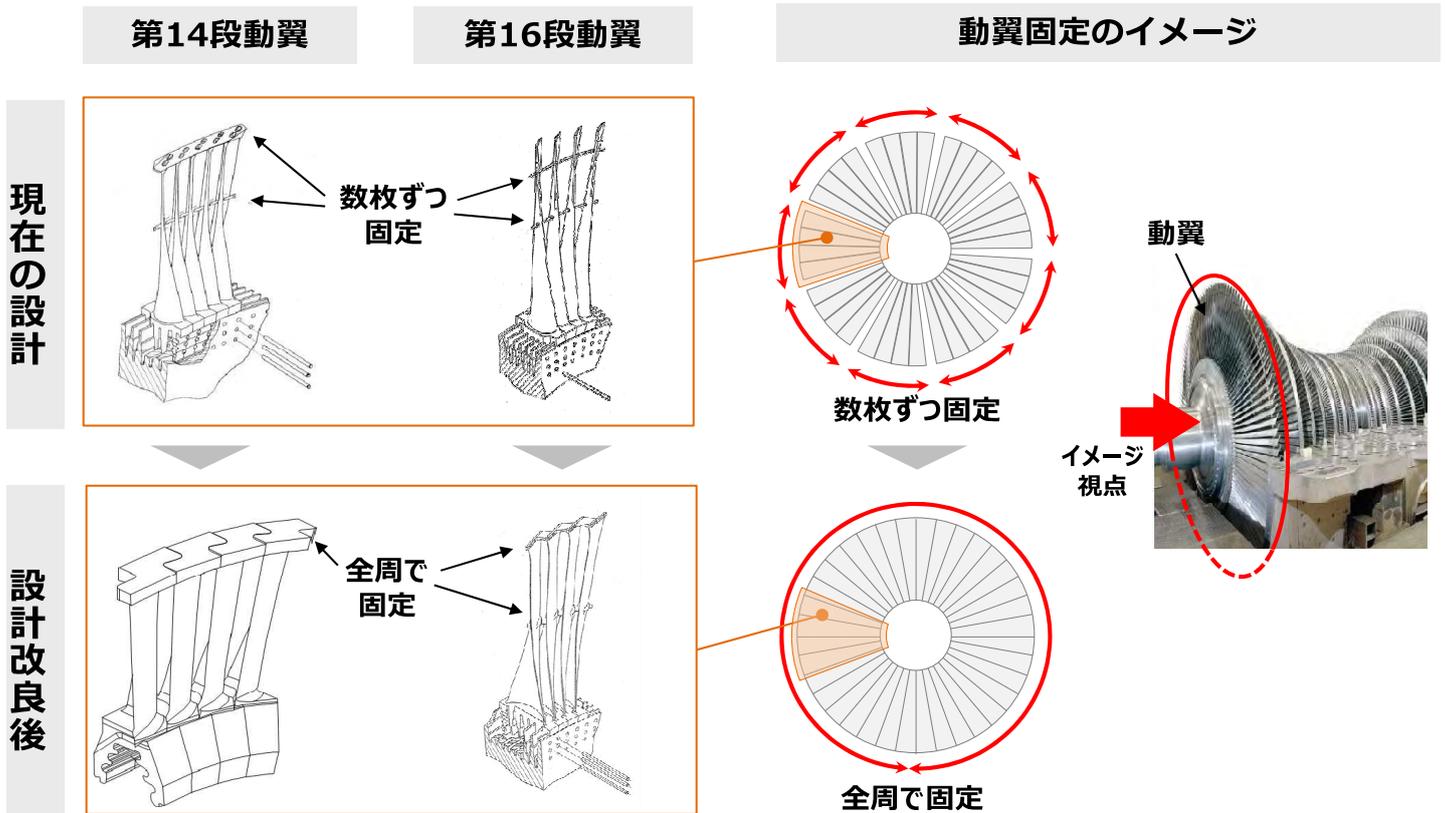
- 設計改良したタービンでは、全ての動翼をカバーで束ねる全周群構造を採用することにより、振動を抑制するとともに動翼全体の剛性を向上。

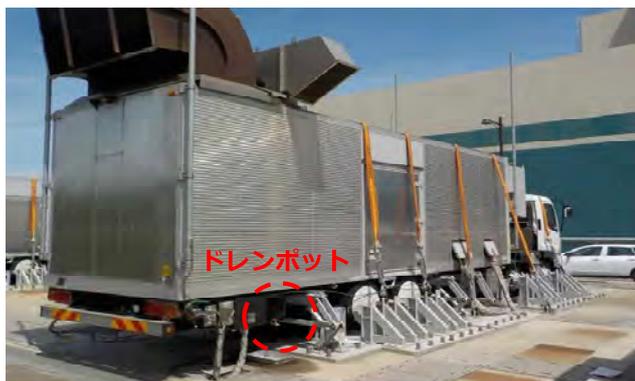
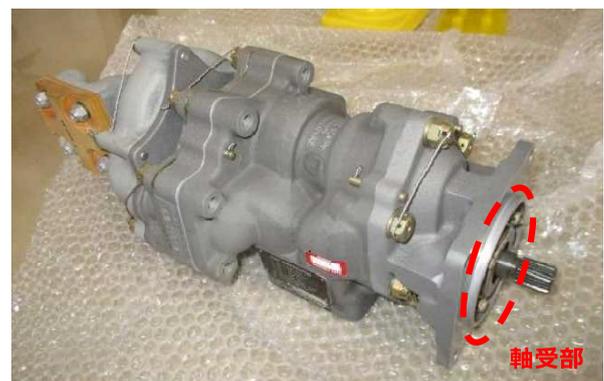
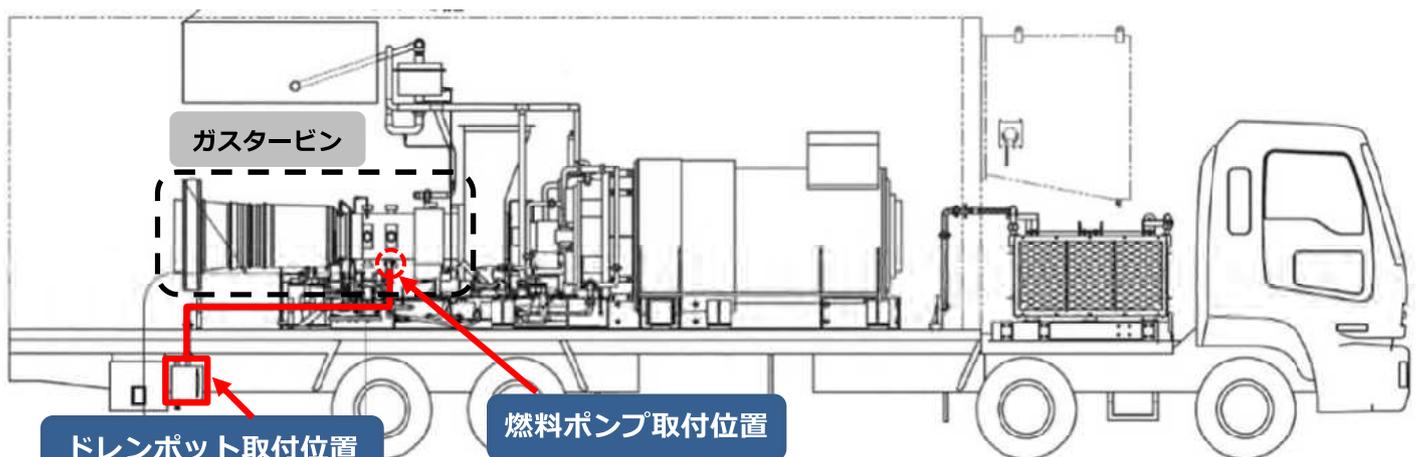
【参考】ガスタービン発電機車ならびに燃料ポンプ 外観写真

発生日	2021年5月12日		
号機	—	件名	7号機ガスタービン発電機車からの油漏れについて（区分:Ⅲ）
<p>【事象の発生】 2021年5月12日午前10時12分頃、ガスタービン発電機車が設置されているエリアにおいて、ガスタービン発電機車の燃料廃油受け（ドレンポット）*から油（軽油）がコンクリートの地面に滴下していることを当社社員が巡視中に確認しました。漏れ出た油の量は、約960ccと推定しており、その後、漏えい箇所には受け皿を設置し、油の滴下は停止しております。また、漏れた油については、拭き取りをおこなうとともに、中和剤での処理を行いました。なお、滴下した油については、側溝等への流入はなく、環境への影響はありません。</p> <p>*ガスタービン運転時に燃焼しきれずに燃え残った油を一時的に貯めておくもの。</p> <p>①【対応状況】 今後、ガスタービン発電機車から油が漏れた原因について調査を実施し、再発防止対策を講じてまいります。 (2021年5月12日にお知らせ済み)</p> <p>【原因】 ガスタービンに付属する燃料ポンプの分解調査を行った結果、燃料配管などの改造工事等でガスタービンを長期間停止したことにより、当該ポンプの軸受部の潤滑油が不足。これにより、ガスタービンの起動時に軸受部が摩耗し、ドレンポットに必要以上に潤滑油が滴下したことが原因と推定しました。なお、当該の燃料ポンプは、2021年10月に交換しました。</p> <p>【対策】 1か月に1回のガスタービン発電機車の確認運転と同じタイミングで、ドレンポットに必要以上に潤滑油が滴下していないか確認し、滴下している量が多い場合には、予備のポンプに交換いたします。なお、ガスタービンを長期間停止する場合には、燃料ポンプの軸受部の潤滑油が不足しないよう、1か月に1回燃料ポンプの確認運転を行うこととします。</p>
