前回（6月5日）以降の原子力規制庁の動き

令和6年7月3日
柏崎刈羽原子力規制事務所

号機	6号機										
件名	廃棄物処理建屋（管理区域）における水たまりの発見について（続報）										
不適合の概要	<p>2024年5月29日午後0時00分頃、協力企業社員が廃棄物処理建屋地下2階の建屋間連絡通路にて、水たまりがあることを発見しました。</p> <p>現場を調査した結果、水の量は約400リットル（通路幅2m×長さ20m×深さ1cm）であり、その水に放射性物質は含まれておりませんでした。</p> <p>当該水たまりはそのエリアにとどまっており、他のエリアへの拡がりはなく、設備への影響はありません。</p> <p>なお、本件は、2024年2月16日にお知らせした水たまりの発見と同一箇所での事案となります。</p> <p style="text-align: center;">水たまり箇所</p> <div style="display: flex; justify-content: space-around;">

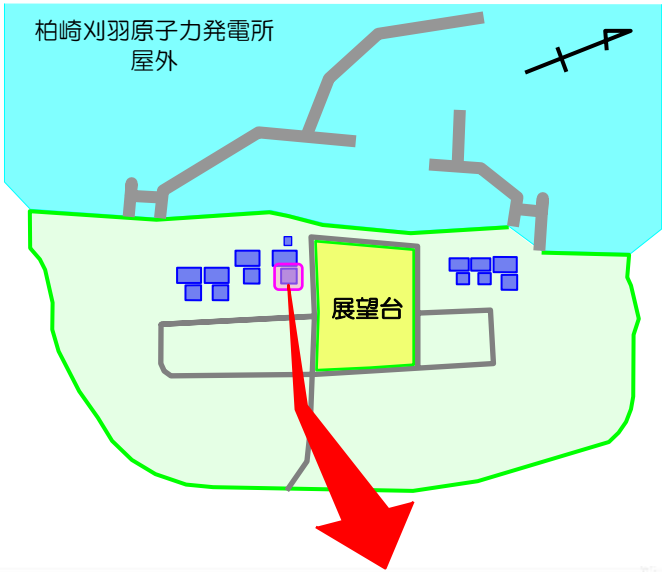
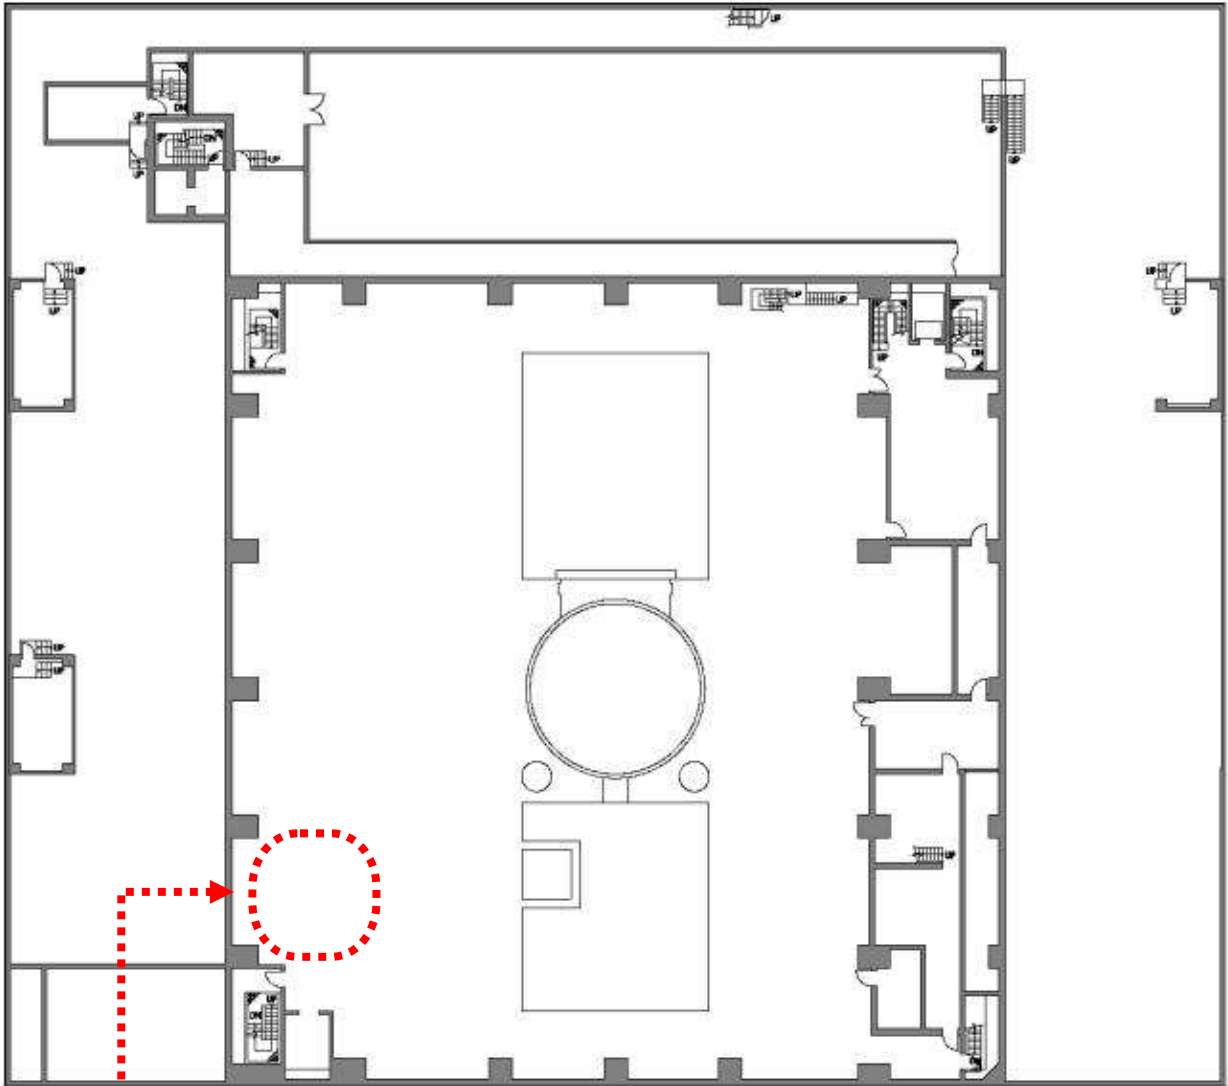
発生場所概略図

号機	4号機	
件名	原子炉建屋（管理区域）におけるけが人の発生について	
不適合の概要	<p>2024年6月7日午後3時50分頃、原子炉建屋最上階エリア（管理区域）にて、協力企業作業員が、原子炉建屋天井クレーンの年次点検を実施し、作業終了後に、手袋を外したところ、右手の小指根元に切創（1cm程度）と出血痕を確認したため、業務車にて病院に向かい、診察を受けました。</p> <p>作業の状況から、クレーンのフックと吊具を取付ける作業において、固定治具挿入時に取手と吊具の間に指を挟んだものと推定しています。</p> <p>なお、放射性物質による身体汚染はありません。</p> <div data-bbox="360 974 874 1332"></div> <p>現場写真</p> <div data-bbox="906 974 1420 1355"></div> <p>けがの発生状況 (右手小指を挟み負傷)</p>	
安全上の重要度／損傷の程度	<p><安全上の重要度></p> <p>安全上重要な機器等 / その他</p>	<p><損傷の程度></p> <p><input type="checkbox"/> 法令報告要</p> <p><input checked="" type="checkbox"/> 法令報告不要</p> <p><input type="checkbox"/> 調査・検討中</p>
対応状況	<p>病院で診察の結果、「右手小指挫創」と診断されました。</p> <p>今回の事例を踏まえ、発電所関係者に周知し注意喚起を行うとともに、再発防止に努めてまいります。</p>

発生場所
(最上階エリア)
