## 第7回定例会を開催しました

### サプレッションプールで確認された異物

### ○圧力抑制プール異物問題

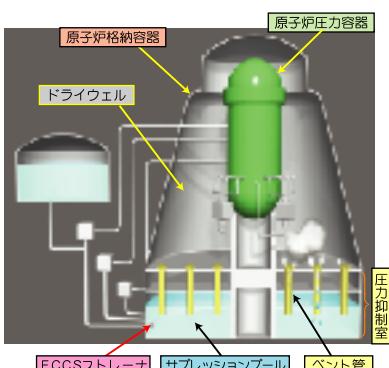
### サプレッションプール (圧力抑制室)について

- 再循環系配管などの配管が破断し、格納容器内に高温・高圧の蒸気が充満する様な事象時に、ペント管を通じて蒸気を逃がすためのプール
- 同時に、破断した配管からの漏洩による原子炉水位の低下を補うための、非常用炉心冷却系の水源
- 貯蔵容量は約4,000トン
