柏崎刈羽原子力発電所敷地周辺の地質・地質構造調査結果の 中間報告書の提出について

平成 20 年 5 月 12 日
東京電力株式会社

柏崎刈羽原子力発電所 敷地周辺の地質・地質構造 中間報告書の概要

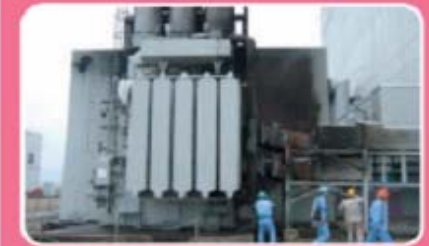
3号機所内変圧器の火災

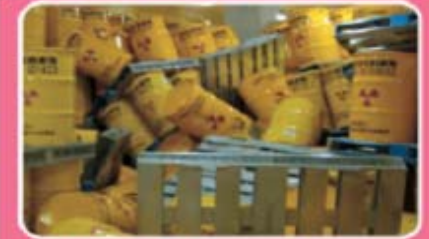
ドラム缶の転倒

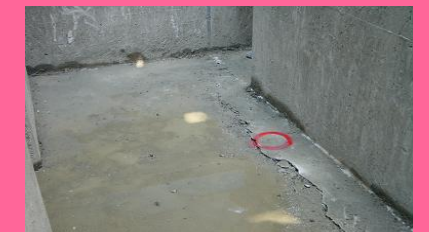
変圧器防油堤内のひび割れ

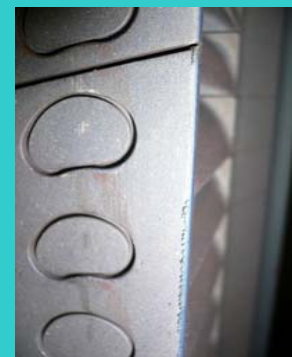
低圧タービン接触痕

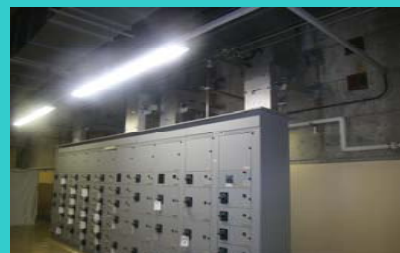
蛍光灯の落下

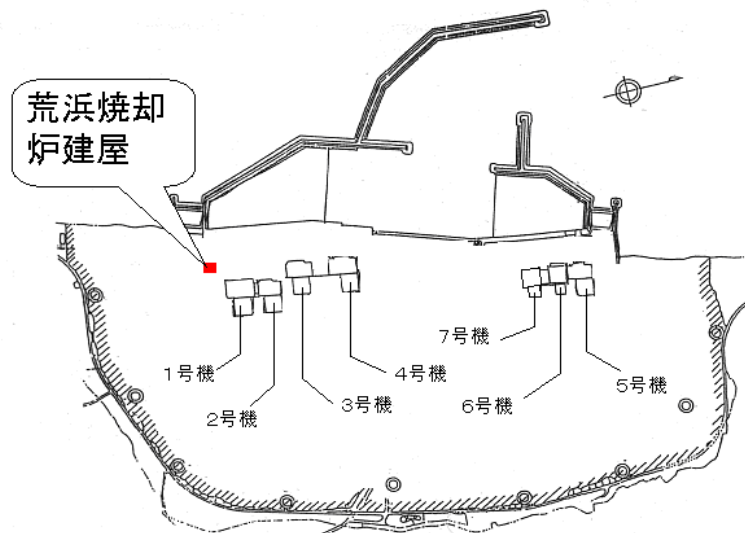
焼却炉建屋排気口系統概略図

- 焼却炉は発電所の管理区域内で発生した紙類、ポリ袋などの可燃物やゴム類、養生シートなどの難燃物を焼却するのに用いられています。
- 焼却炉建屋排気口からは建屋内の空気と焼却炉の燃焼ガスが排気されます。
- 測定用フィルタは排気ダクトから排気の一部を導き、排気中の粒子状物質を捕集するものです。
