## 第 103 回「地域の会」定例会資料〔前回 12/7 以降の動き〕

### 【不適合事象関係】

## 区分：Ⅲ

号機	2号機	
件名	主排気筒の定例サンプリングにおける微量な放射性物質の検出について	
不適合の概要	<p>(事象の発生状況) 平成 23 年 12 月 8 日 (木) 午前 11 時 40 分頃、2 号機主排気筒において、粒子状放射性物質の定例測定を実施した結果、検出限界値をわずかに上回るごく微量のアルファ線を放出する物質*1を検出(検出限界値 <math>1.9 \times 10^{-10}</math> ベクレル/cm<sup>3</sup> に対し、<math>3.4 \times 10^{-10}</math> ベクレル/cm<sup>3</sup>を検出)しました。</p> <p>(評価結果) 当該測定データをもとに発電所敷地境界における濃度を評価したところ、<math>4.8 \times 10^{-17}</math> ベクレル/cm<sup>3</sup>であり、この値は告示濃度*2で定める空気中の濃度限度 <math>2 \times 10^{-10}</math> ベクレル/cm<sup>3</sup> に比べ約 400 万分の 1 と極めて低い値です。また、今回確認された粒子状物質から受ける放射線量は、<math>3 \times 10^{-7}</math> ミリシーベルトであり、自然界から 1 年間に受ける放射線量 2.4 ミリシーベルトと比べても十分低い値であり、胸のエックス線検診(1回)で受ける放射線量 0.05 ミリシーベルトの約 13 万分の 1 です。</p> <p>(外部への影響) 発電所敷地境界近傍に設置され空間線量率を測定するモニタリングポストやダストモニタ*3の指示値は通常の変動の範囲内であり、周辺環境への影響はありません。</p> <p>* 1 アルファ線を放出する物質 ウラン等の他、コンクリート等にもポロニウム、ラジウム、ラドンなどの天然に存在する物質として含まれている。</p> <p>* 2 告示濃度 「実用発電原子炉の設置、運転等に関する規則の規定に基づく線量当量限度等を定める告示」(一般公衆の受ける線量が1ミリシーベルト/年を超えないように定められている周辺監視区域外の空気中の濃度限度(3ヶ月についての平均))のアルファ線を放出する物質の種類が明らかでない場合には、濃度限度 <math>2 \times 10^{-10}</math> ベクレル/cm<sup>3</sup>と定められている。</p> <p>* 3 ダストモニタ 発電所敷地境界近傍で空気中の塵を連続的に集塵し、含まれている放射能を測定している計測器。</p>

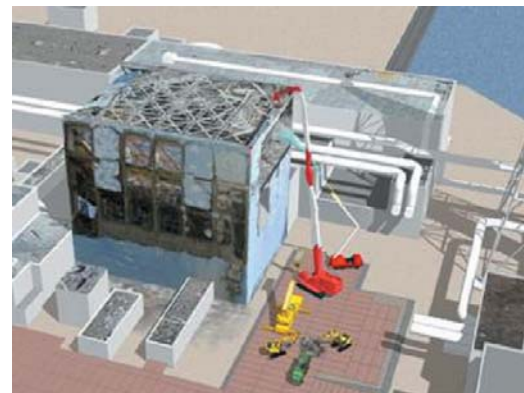
がれきの除去

- ◆原子炉建屋上部のがれきを除去し、原子炉建屋コンテナ、天井クレーン、燃料交換機を設置し、使用済燃料を取り出します。
- ◆2013年中に4号機から取り出しを開始し、第2期中に全号機の使用済燃料の取り出しを完了します。

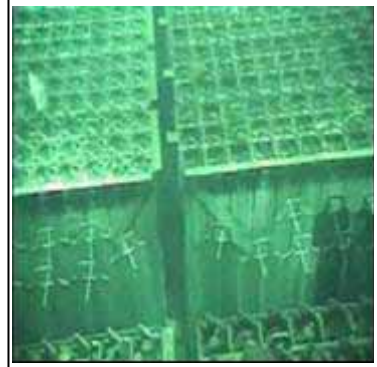
4号機燃料プール水中の様子

- ステップ 1 当初は“キリン(コンクリートポンプ車)”等による外部注水あるいは復旧した通常のラインからの注水でプール燃料の冷却を実施。「“キリン”等の遠隔操作化」(当初ステップ 2 の対策として予定)を前倒しで実施、現在発電所内で待機。
- 2,3号機は、ステップ 1 の間に循環冷却を開始(2号機 5/31、3号機 6/30)し、ステップ 2 の目標に到達。その後、1,4号機も循環冷却を開始(1号機 8/10、4号機 7/31)し、全号機のステップ2の目標を達成。

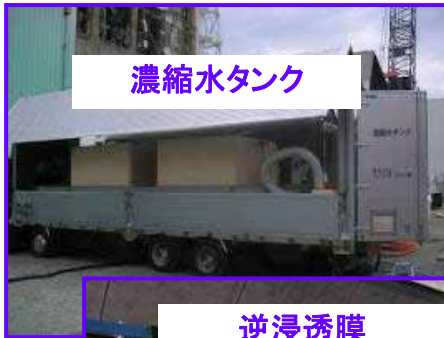
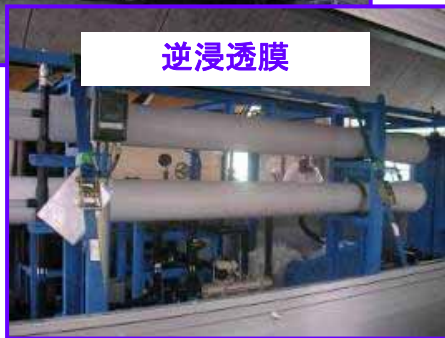
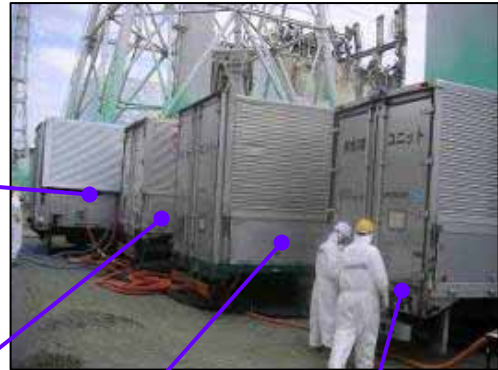
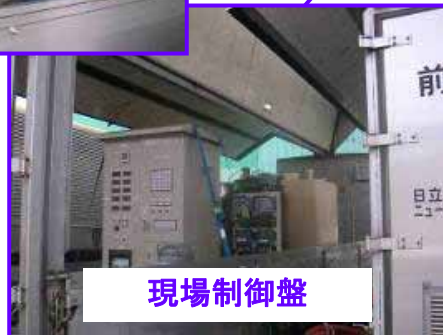
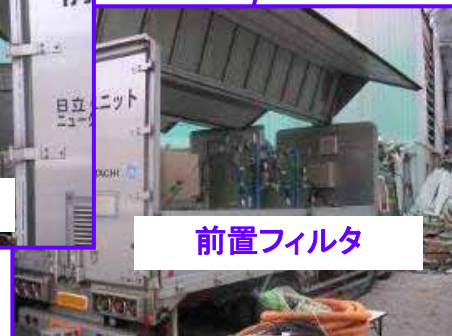
塩分除去装置(4号機)

- 中期的課題に位置づけていた塩分による腐食破損防止対策を前倒しで実施。
  - ・ 4号機燃料プールにて塩分除去装置を稼動(8/20)。
  - ・ 4号機の塩化物イオン濃度は稼動前 1,944ppm(8/20)→150ppm(11/5)。
- 今後、海水注入を行った2,3号機も順次塩分除去を実施予定。

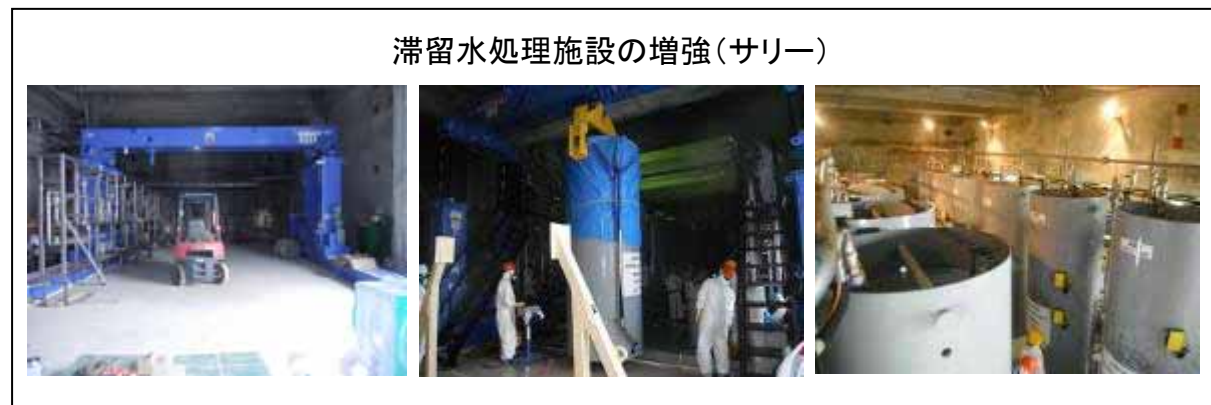
- 安定的な処理に向けてセシウム吸着処理施設(サリー)を設置し、吸着処理施設の増強完了(8/18)。原子力安全・保安院が安全を確認。
- ・ セシウム除染係数は、 $5 \times 10^5$ (11/29 実績)。

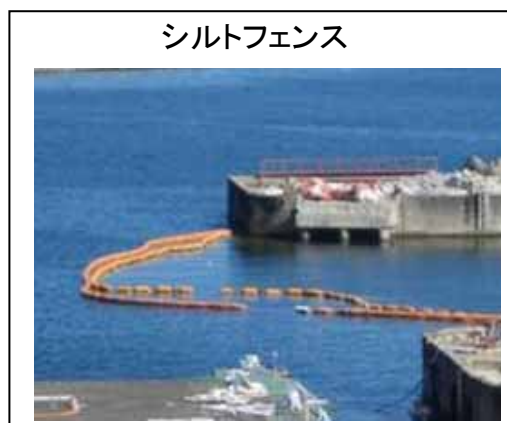
- 港湾に流入した汚染水が拡散するのを防止するためシルトフェンスを設置(4/14)。

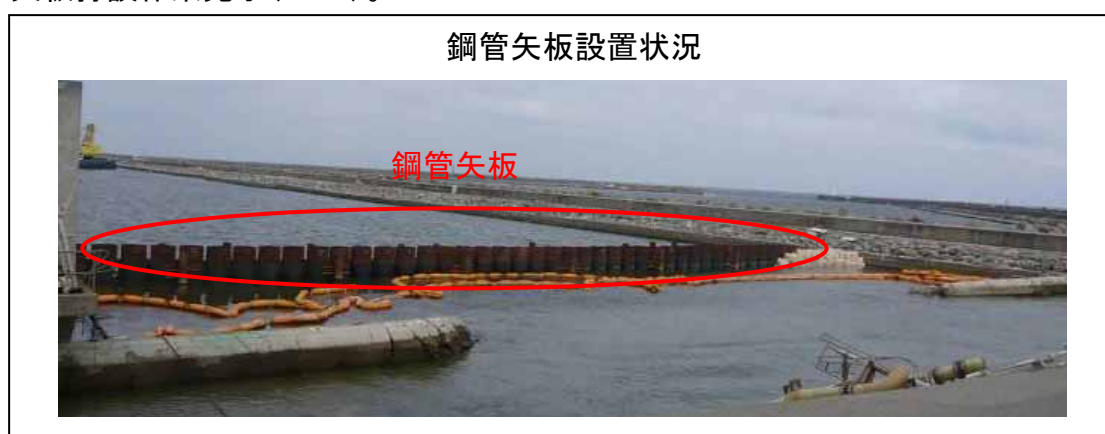
- 1～4号機取水路開渠南透過防止工の津波による破損箇所を閉塞するための鋼管矢板打設作業完了(9/28)。

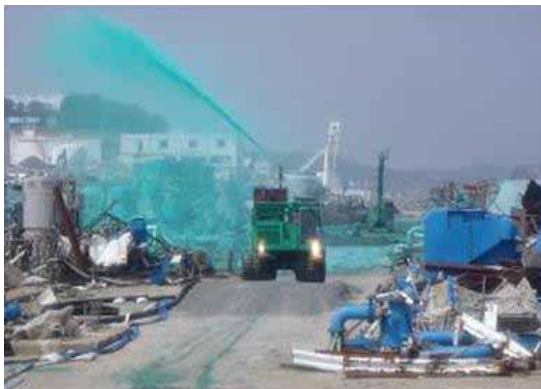
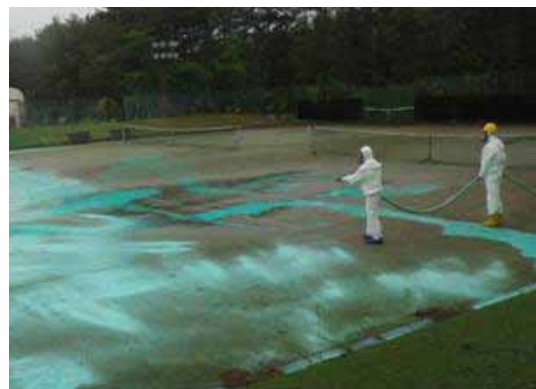
飛散防止剤の散布

- 発電所構内(平地・法面): 約 40 万 m<sup>2</sup>(予定範囲)完了(6/28)。
- 建物周り: 約 16 万 m<sup>2</sup>(予定範囲)完了(6/27)

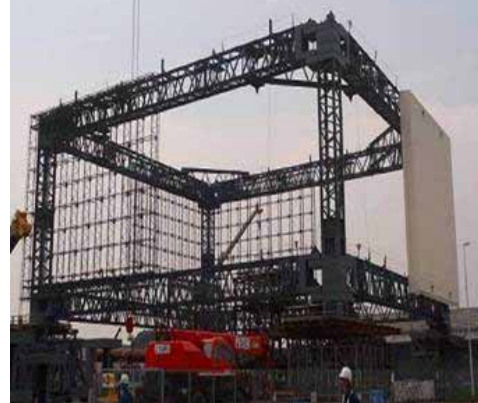
小名浜港における仮組状況(8/10時点)

- 原子力安全・保安院が設置に係わる安全性を確認(6/24)した後、設置工事着手(6/28)。
- 小名浜港にて仮組を実施。

- 鉄骨建方作業(8/10～9/9)。
- カバーパネル取り付け、排気設備等の付属設備の設置後、1号機原子炉建屋カバー竣工(10/28)。

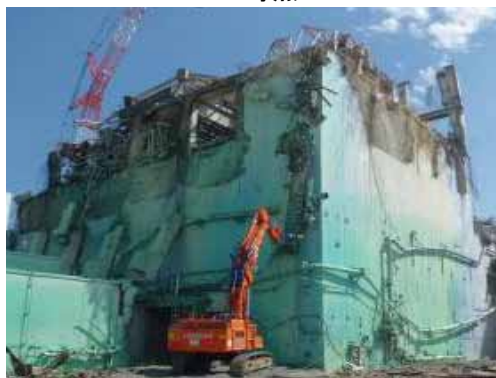
9/10 時点

- 3号機原子炉建屋上部の瓦礫撤去開始(9/10)。

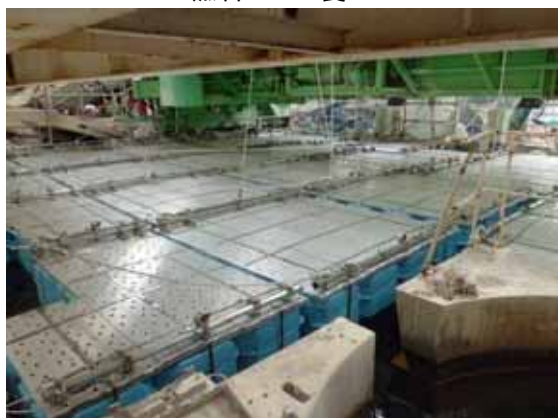
燃料プール養生

- 4号機原子炉建屋上部の瓦礫撤去開始(9/21)。撤去作業中の瓦礫落下等による燃料損傷を防止するため、燃料プールをフロートで養生(10/14)。

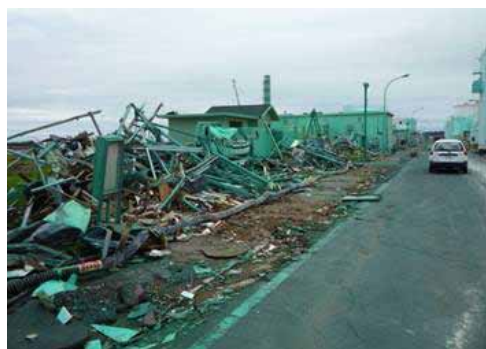
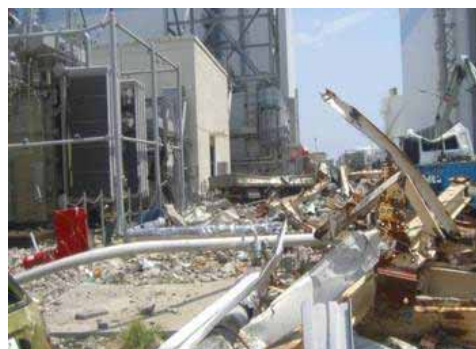
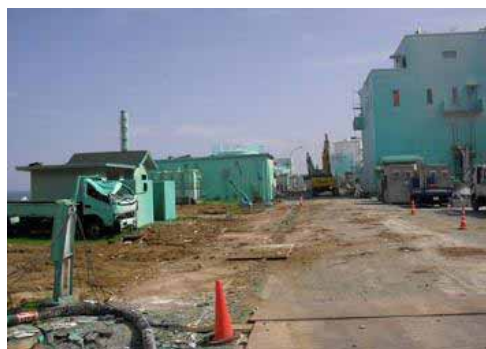
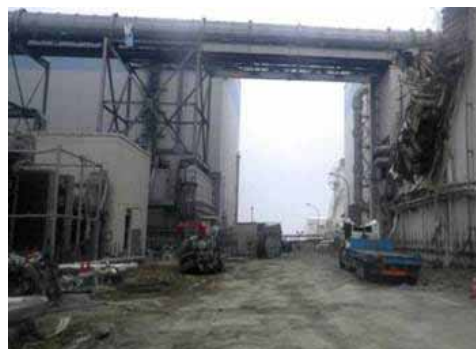
- ・ 瓦礫を撤去し、約 29,000 m<sup>3</sup> 回収。うち、約 6,000 m<sup>3</sup> は容器約 900 個に収納（12/16 時点）。
- ・ 撤去した瓦礫、及び敷地造成に伴い伐採した樹木など事故収束作業に伴い発生した廃棄物を種類や放射線量に応じて保管エリア内で整理して搬送。

瓦礫撤去作業前後の状況（上が撤去前、下が撤去後）

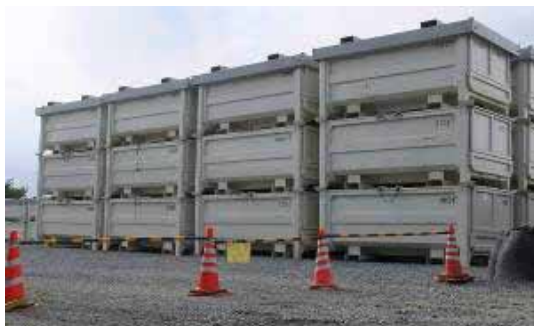
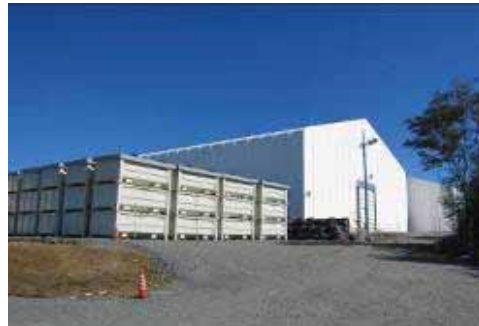
- ・ 瓦礫については、放射線量に応じて、容器に収納、屋内保管。
- ・ 廃棄物保管エリアへの進入路は区画を行い、関係者以外がむやみに立ち入らないよう制限をする旨の表示を実施。
- ・ 滞留水処理施設やその他工事エリアなどを除き、敷地内の土地を最大限活用し、保管エリアを確保。

瓦礫の保管エリア（写真左：瓦礫を収納した容器，写真右：容器と保管テント）

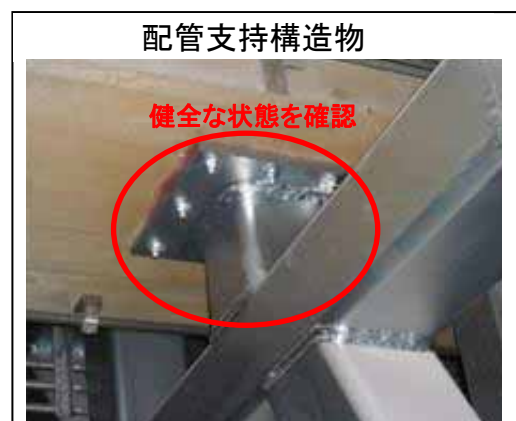
- 上記評価に加え、解析にて特に評価の厳しかった給水系配管支持構造物について、目視点検を実施。いずれの支持構造物も健全な状態であることを確認。

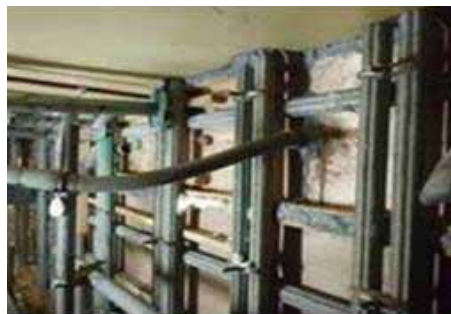
設置工事のイメージ図

- 上記評価のとおり、4号機の使用済み燃料プールも健全であることを確認できたが、安全余裕向上のために、プール底部に支持構造物を設置。
- ・ 鋼製支柱の設置作業を完了(6/20)し、負荷荷重の低減効果発現。
- ・ 効果をより確実なものとするため、コンクリート及びグラウトを充填(7/30)。

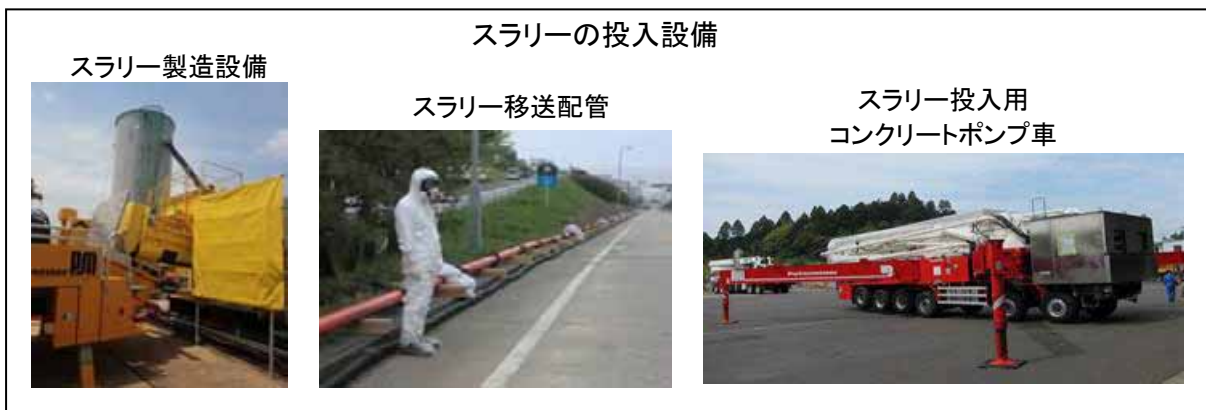
- 万一、原子炉や燃料プールへの注水が長時間できなくなり、放射性物質の放出抑制や放射線の遮へいが必要になった場合に備えた対策。
- 原子炉や燃料プール上部からスラリー(水に砂のような固形物を混ぜたもの)を投入し、放射性物質の放出の抑制、及び放射線の遮へいを行う設備を準備。

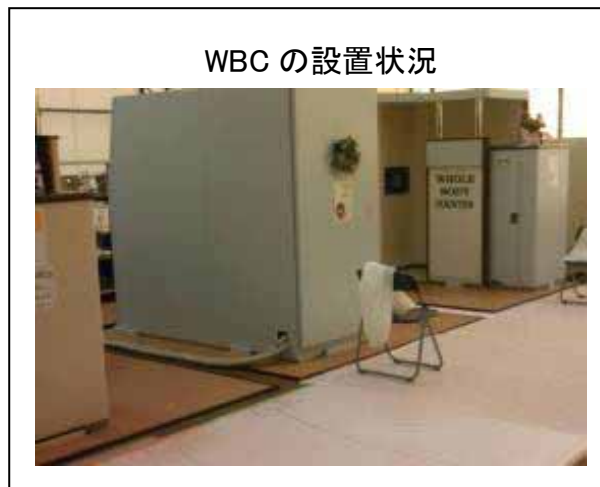
## ② ホールボディカウンタ(WBC)の増設と作業員の定期内部被ばく測定

- ・ ホールボディカウンタ(WBC)を計画通り増設(12台済、10/3時点)。
- ・ 9月分から月1回の内部被ばく測定を開始。

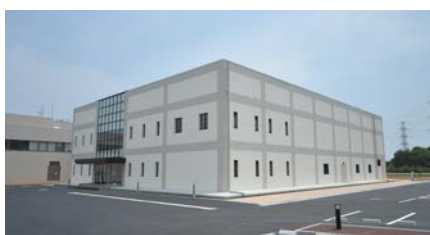
免震重要棟(左:外観、右:緊急対策本部)

- ▶ 平成23年3月11日14時46分に発生した東北地方太平洋沖地震では、福島県をはじめ当社サービス区域内の茨城県や栃木県などで震度6弱以上の地震が観測されたことから、本店及び関係店所では、一般災害用の防災業務計画及び社内規定に従って、第3非常態勢が同時に自動発令され、非常災害対策本部が設置された。
- ▶ この時点で東京電力社内においては、本店、福島第一原子力発電所及び福島第二原子力発電所で、TV会議を活用してリアルタイムの情報が共有されており、発電所においては地震後に緊急停止した原子力プラントの冷温停止に向けた操作等の対応を行っていた。
- ▶ 福島第一原子力発電所では、地震直後、非常態勢の要員等が免震重要棟で活動を開始するとともに、一般職員は避難場所である免震重要棟脇の駐車場にて人員確認を行った上で免震重要棟へ入った。この免震重要棟は、柏崎刈羽原子力発電所が平成19年に新潟県中越沖地震で被災した経験を元に建設された施設で、震度7クラスに耐える設計としており、自家発電設備としてガスタービン発電機を設置し、通信設備、TV会議システム、高性能フィルタ付きの換気装置等を装備し現地事故対応の拠点ともなった。
