# 柏崎刈羽原子力発電所における 安全対策の取り組み状況について

## 東京電力（株）福島第一原子力発電所1～4号機の廃止措置等に向けた中長期ロードマップ進捗状況（概要版）

# 廃止措置等に向けた進捗状況:使用済み燃料プールからの燃料取出し作業

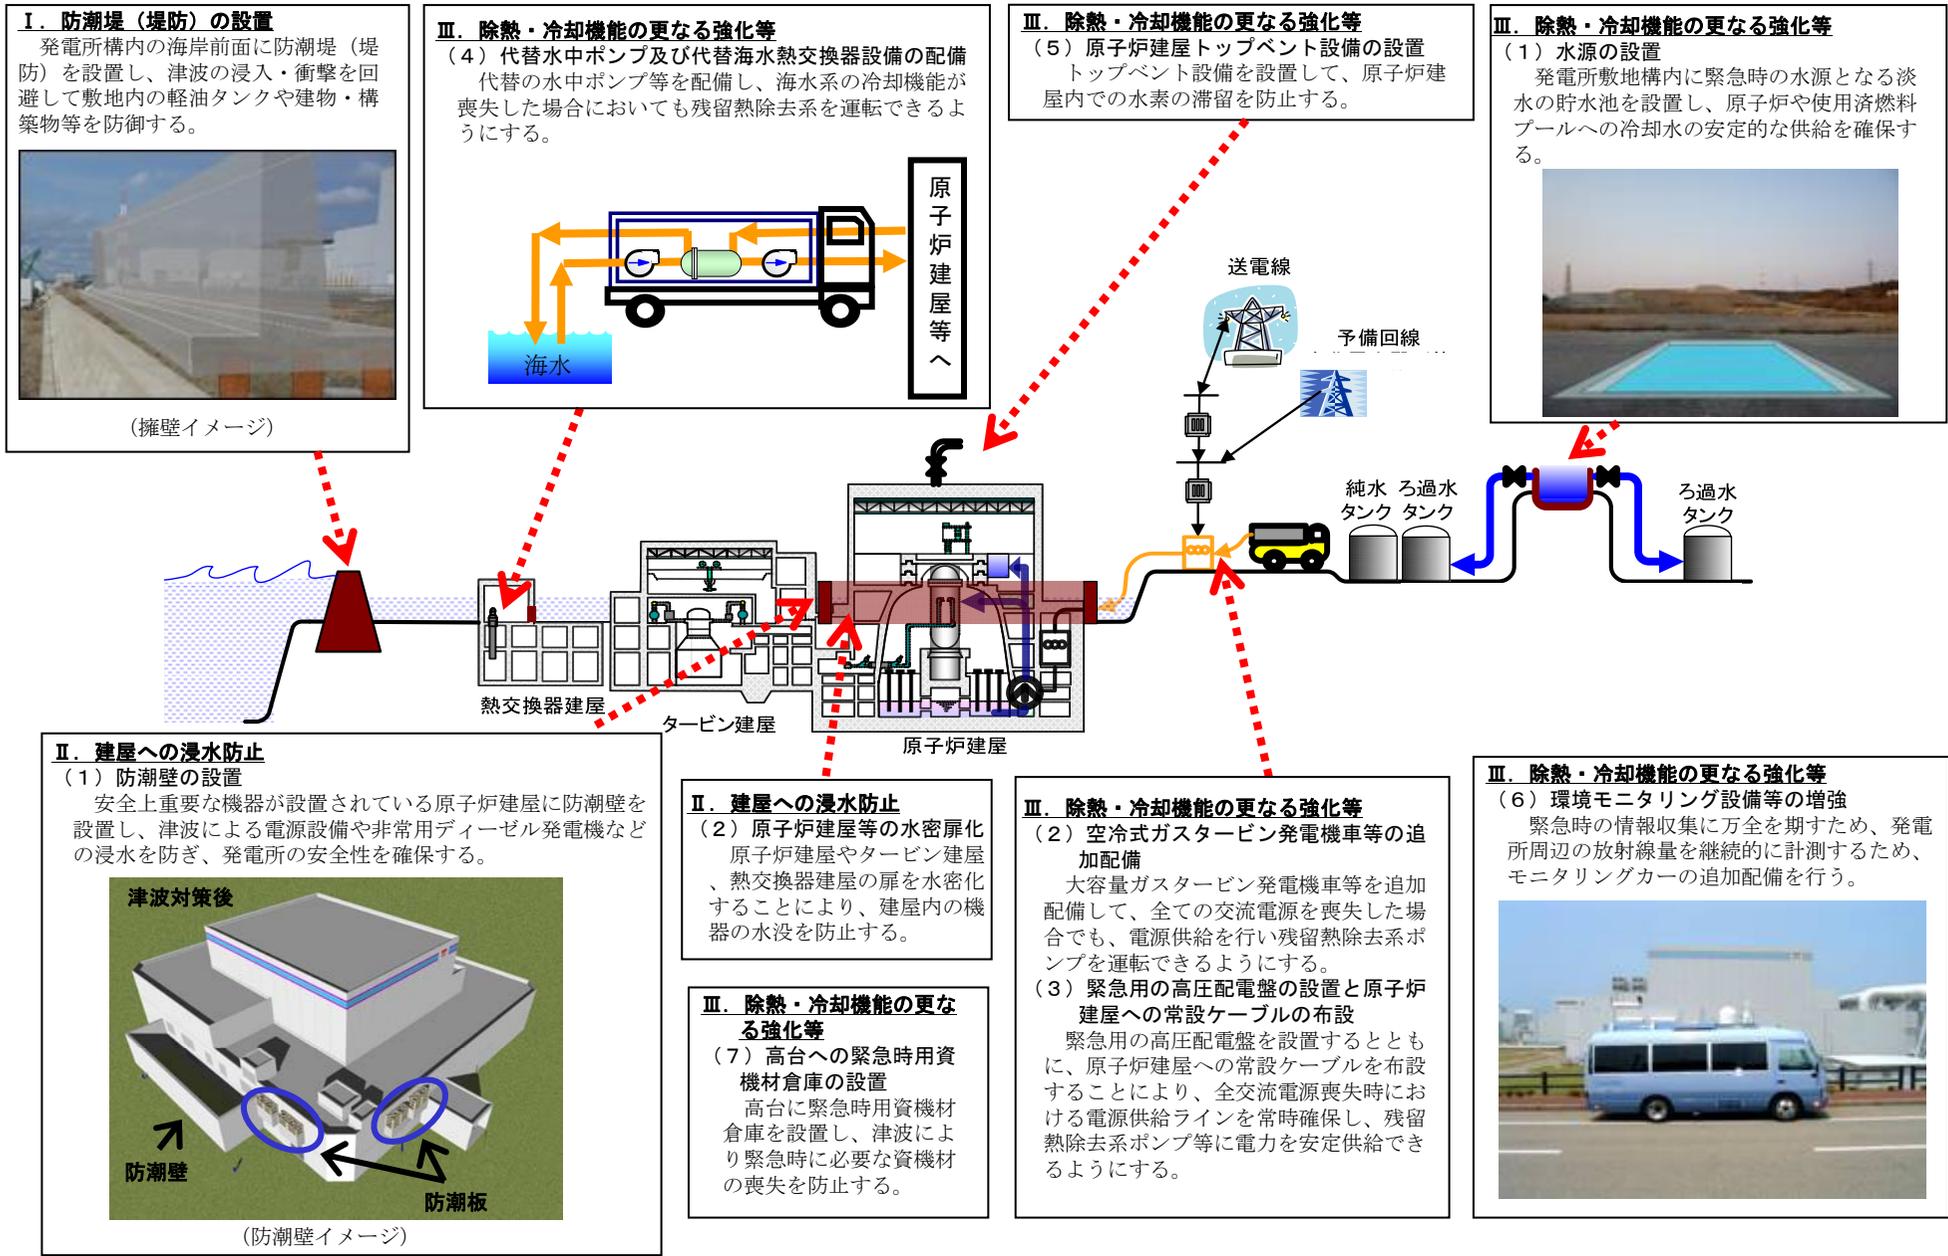
# 柏崎刈羽原子力発電所における主な安全対策の概要

**I. 防潮堤（堤防）の設置**  
 発電所構内の海岸前面に防潮堤（堤防）を設置し、津波の浸入・衝撃を回避して敷地内の軽油タンクや建物・構築物等を防御する。

**III. 除熱・冷却機能の更なる強化等**  
 (4) 代替水中ポンプ及び代替海水熱交換器設備の配備  
 代替の水中ポンプ等を配備し、海水系の冷却機能が喪失した場合においても残留熱除去系を運転できるようにする。

**III. 除熱・冷却機能の更なる強化等**  
 (5) 原子炉建屋トップベント設備の設置  
 トップベント設備を設置して、原子炉建屋内での水素の滞留を防止する。

**III. 除熱・冷却機能の更なる強化等**  
 (1) 水源の設置  
 発電所敷地構内に緊急時の水源となる淡水の貯水池を設置し、原子炉や使用済燃料プールへの冷却水の安定的な供給を確保する。

**II. 建屋への浸水防止**  
 (1) 防潮壁の設置  
 安全上重要な機器が設置されている原子炉建屋に防潮壁を設置し、津波による電源設備や非常用ディーゼル発電機などの浸水を防ぎ、発電所の安全性を確保する。

**II. 建屋への浸水防止**  
 (2) 原子炉建屋等の水密扉化  
 原子炉建屋やタービン建屋、熱交換器建屋の扉を水密化することにより、建屋内の機器の水没を防止する。

**III. 除熱・冷却機能の更なる強化等**  
 (2) 空冷式ガスタービン発電機等への追加配備  
 大容量ガスタービン発電機等を追加配備して、全ての交流電源を喪失した場合でも、電源供給を行い残留熱除去系ポンプを運転できるようにする。

(3) 緊急用の高圧配電盤の設置と原子炉建屋への常設ケーブルの布設  
 緊急用の高圧配電盤を設置するとともに、原子炉建屋への常設ケーブルを布設することにより、全交流電源喪失時における電源供給ラインを常時確保し、残留熱除去系ポンプ等に電力を安定供給できるようにする。

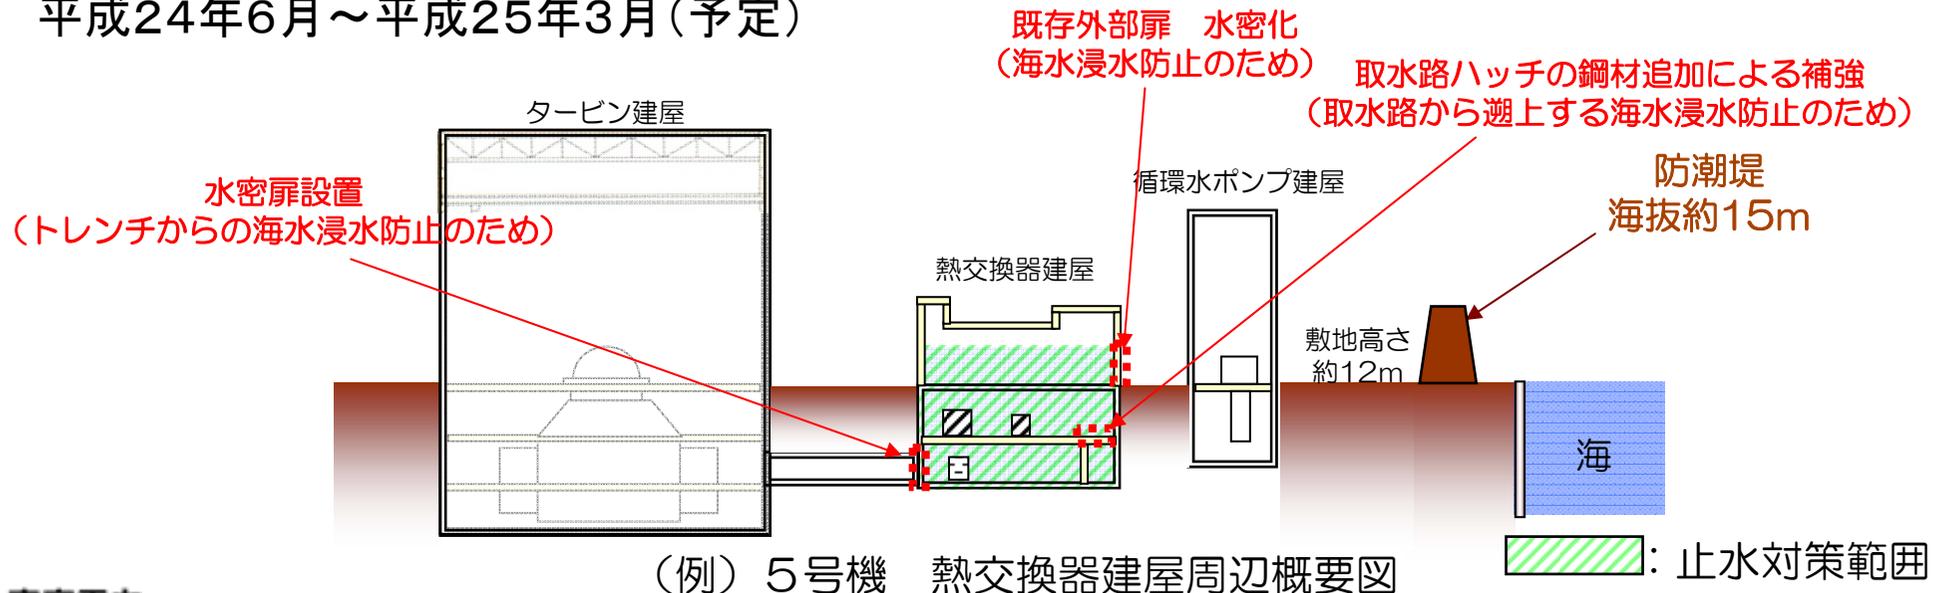
## Ⅱ. (3) 熱交換器建屋の浸水防止対策

熱交換器建屋は、防潮堤設置前において15m想定 of 津波襲来時には機能維持を期待せず、代替熱交換器設備にて対応することとなっています。この度の熱交換器建屋の止水対策により、15m想定 of 津波に対しても、本設備が使用できるように、さらなる安全性を高めます。

対象号機 : 1～5号機 熱交換器建屋

工事内容 : 外部扉水密扉化、取水路ハッチ補強、水密扉設置他

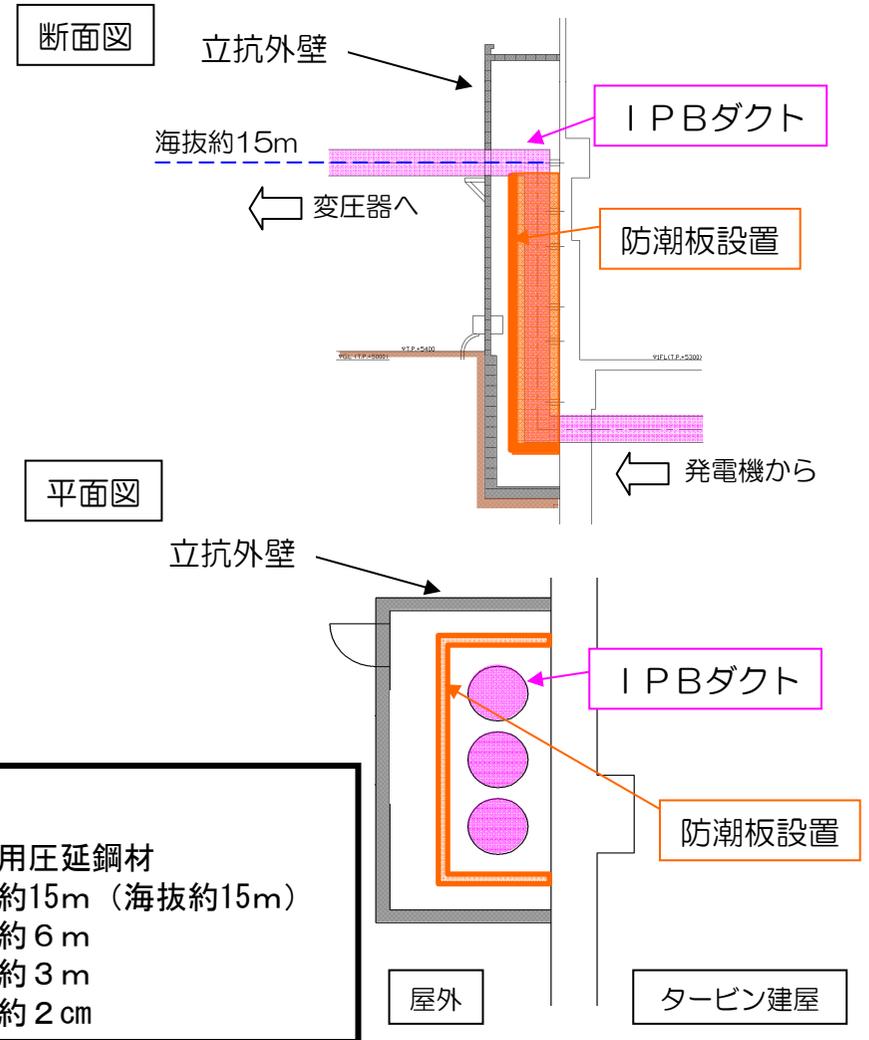
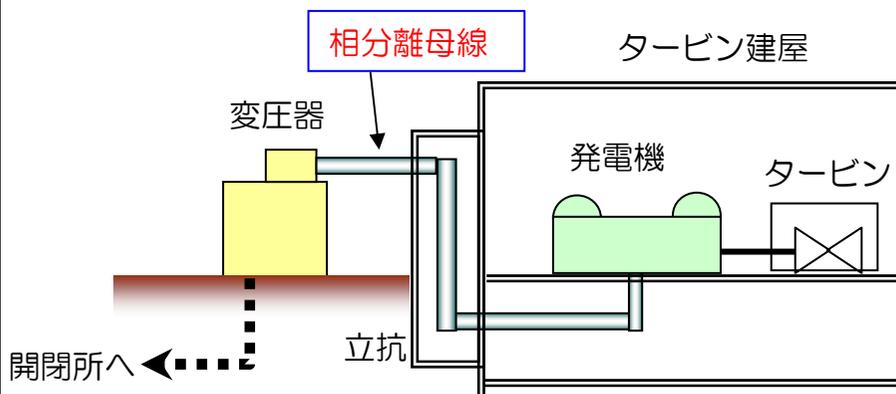
## Ⅱ. (5)－1 相分離母線ダクトの浸水防止対策(1号機の例)

発電機から変圧器の間の電線(相分離母線:IPB)ダクトの損傷を想定し、ダクトを通じてタービン建屋内へ浸水することを防止するために、ダクト周辺に防潮板を設置します。

相分離母線: 発電機から変圧器へ電気を送る母線。母線各相をそれぞれ金属製の筒に収納し、母線間の短絡を防止したもの。管内に冷たい空気を通気し母線を冷却するため、ダクト構造となっている。

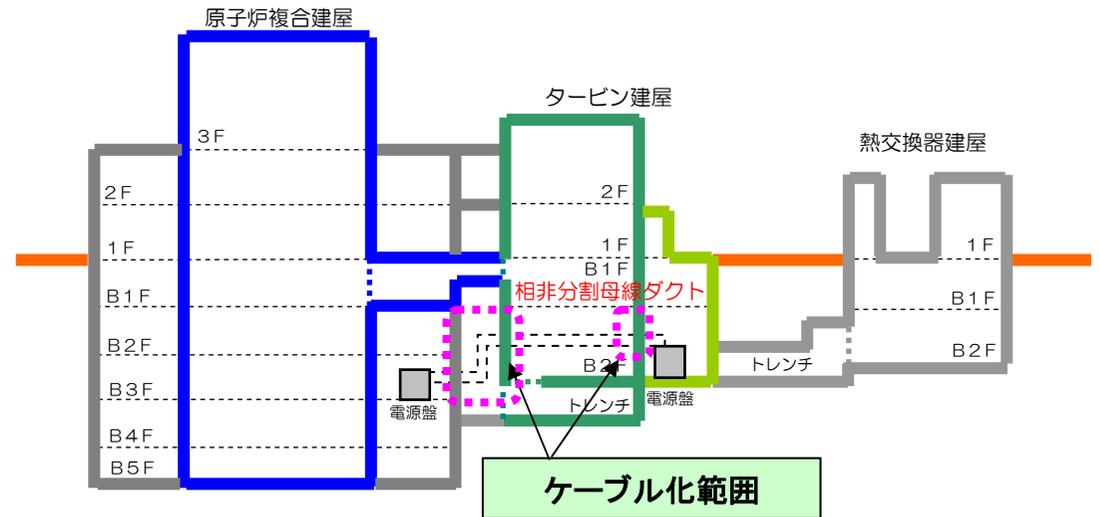
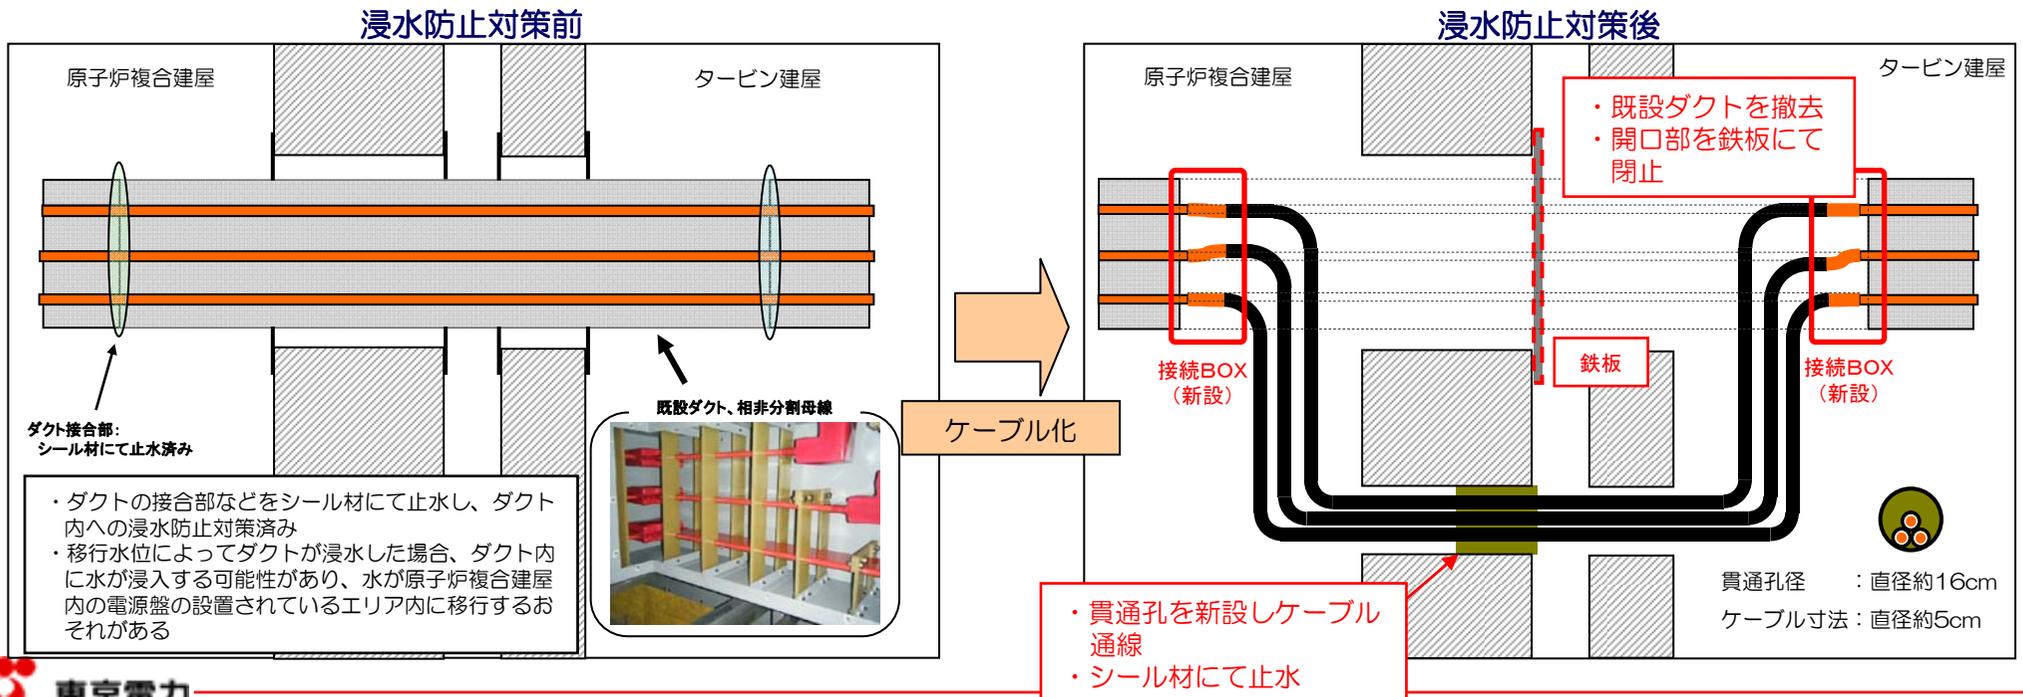
## Ⅱ. (5)－2 1号機 相非分割母線の浸水防止対策

壁の貫通部の母線(相非分割母線)をケーブル化することにより、原子炉複合建屋内の電源盤の設置されているエリア内への浸水防止の信頼性向上を図ります。

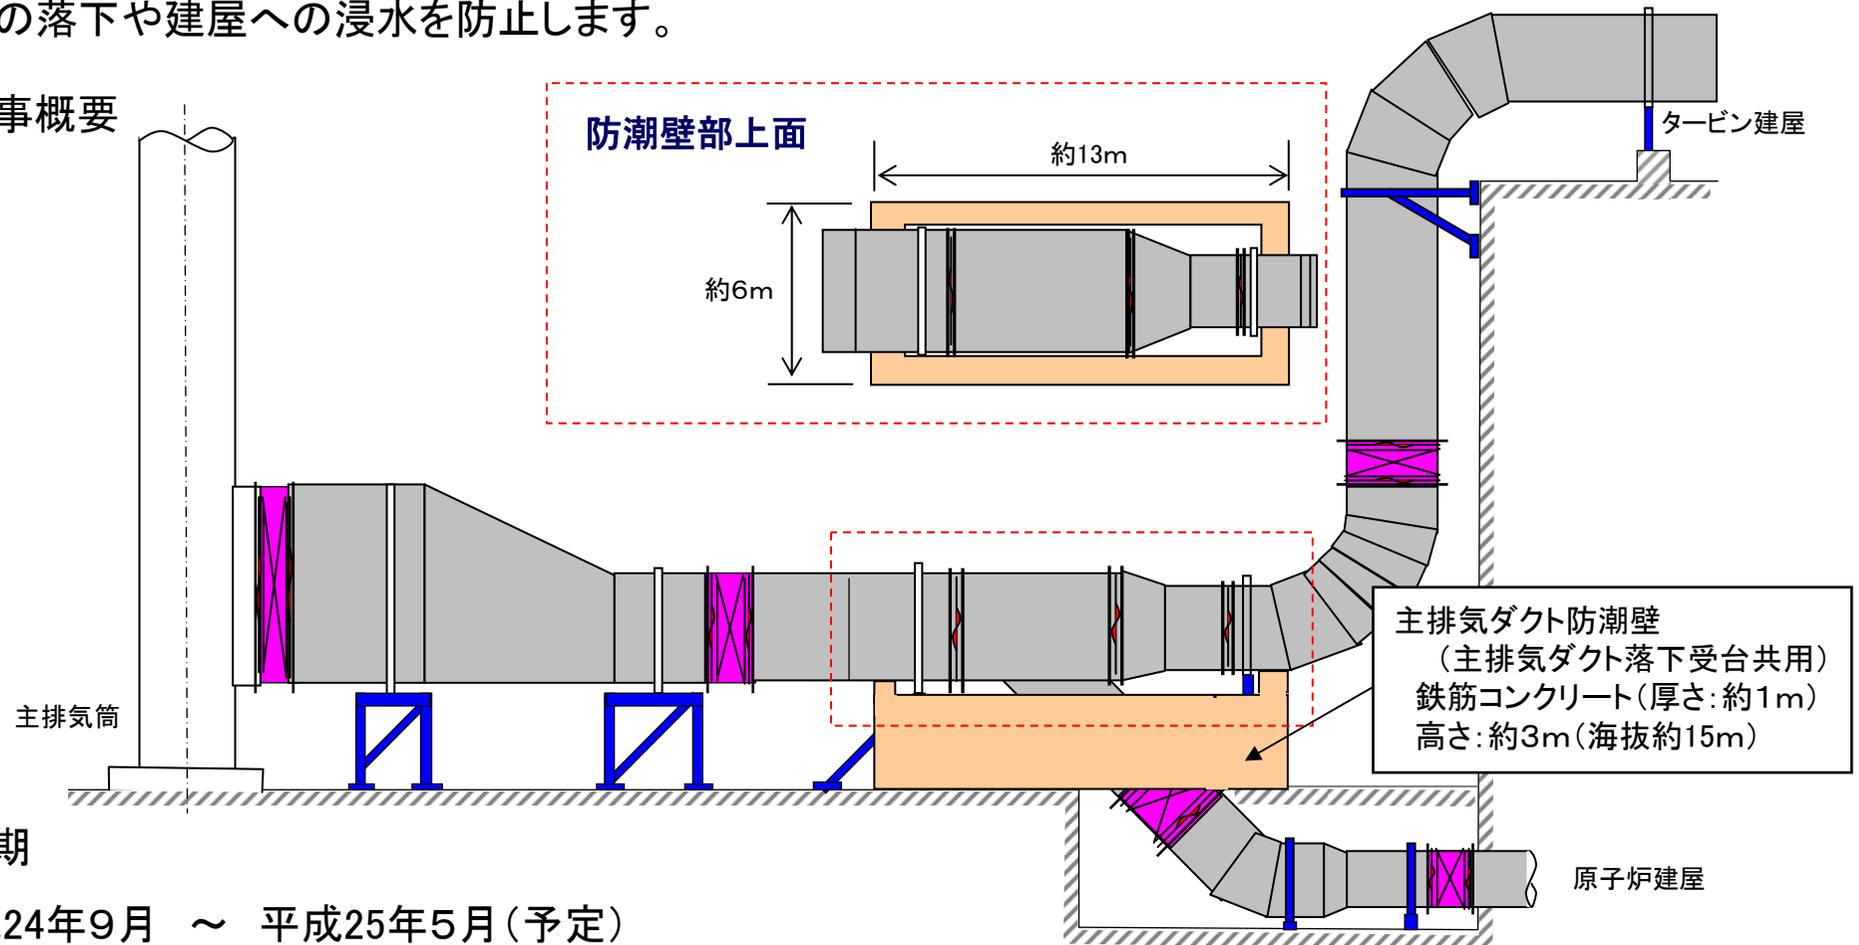
## Ⅱ. (5)－3 主排気ダクトの浸水防止対策(5号機の例)

屋外構築物の主排気ダクトが損傷を受けた場合、主排気ダクトの損傷開口部から原子炉建屋内へと浸水し、ダクトなどを通じて拡散する可能性があることから、主排気ダクトの損傷・落下を想定し、原子炉建屋地下階から主排気ダクトに接続されるダクトの廻りにコンクリート受台付きの防潮壁を設置することにより主排気ダクトの落下や建屋への浸水を防止します。

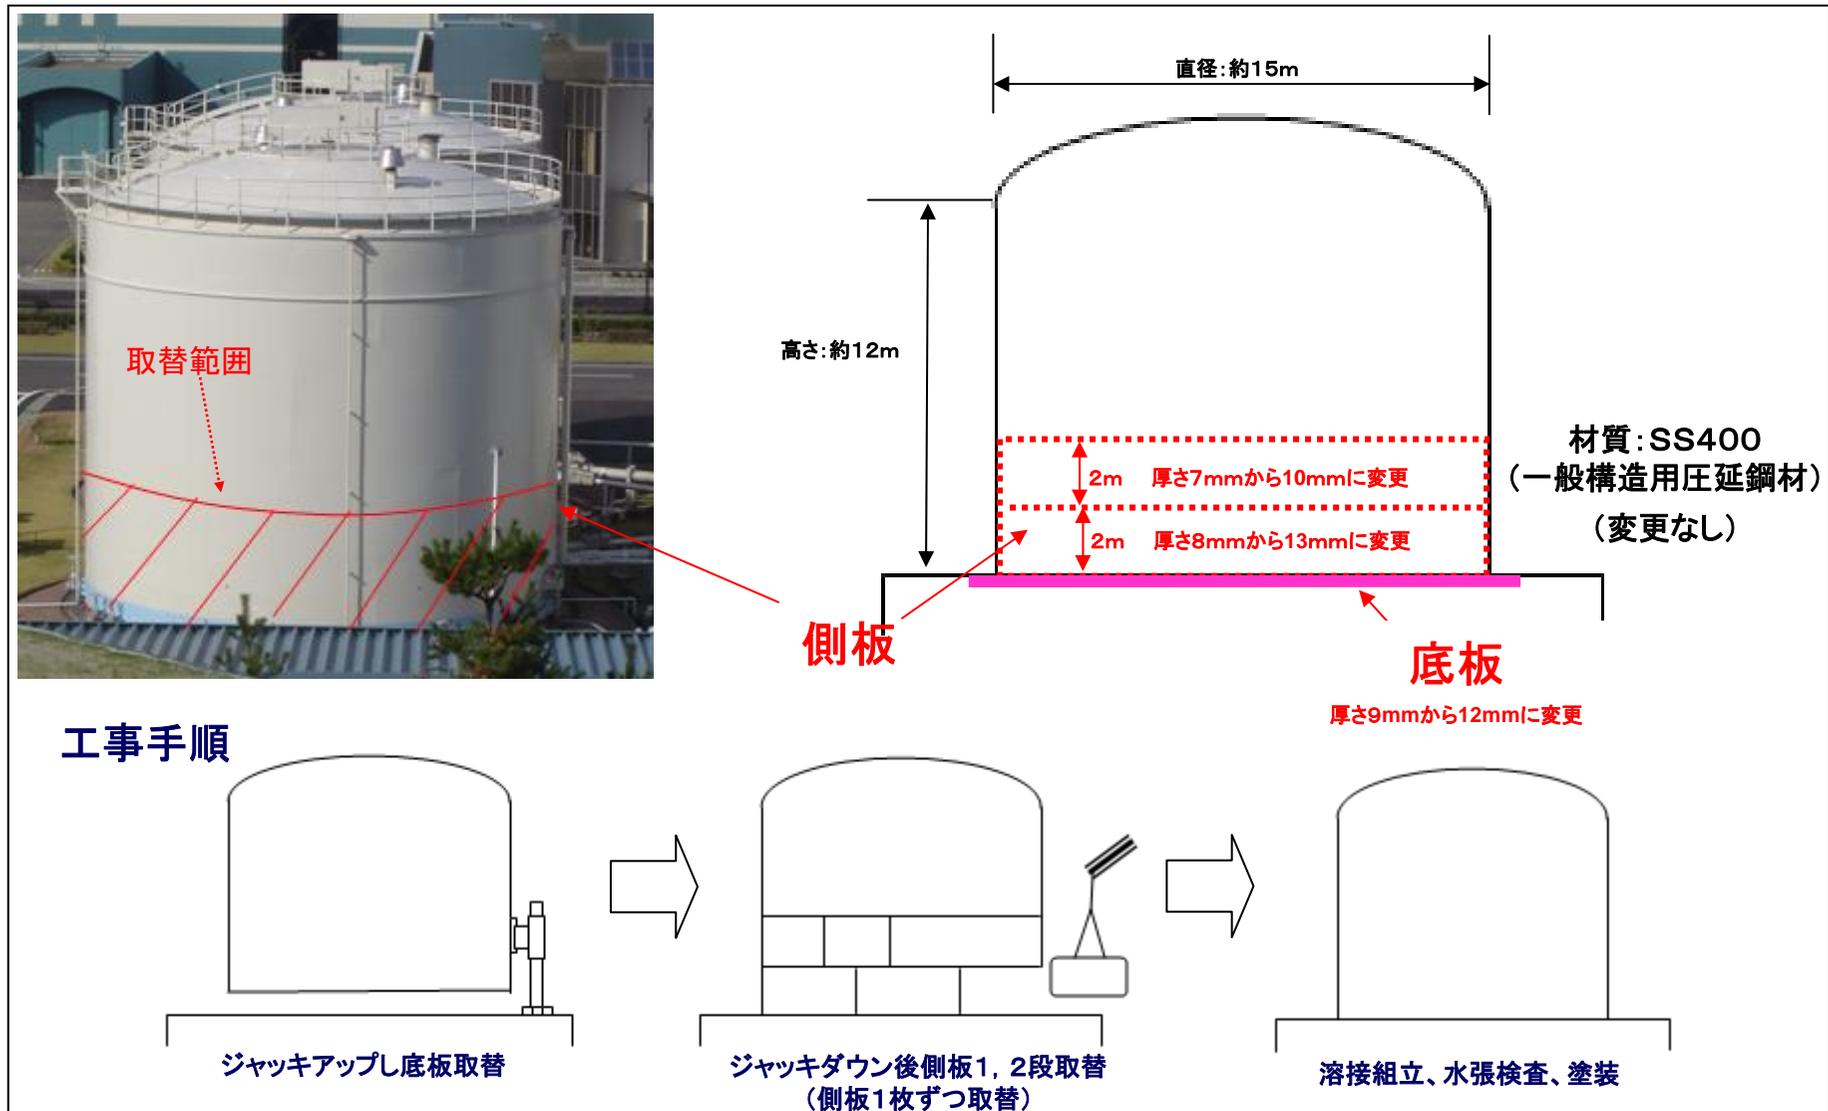
# Ⅲ. (8) 大湊側純水タンクの耐震強化

タンク側板(高さ約12m)の下部4m及び底板について、板厚を増加させて取替える工事を実施します。タンクは常時使用していることから2基を1基ずつ順番に施工します。

タンク全体をジャッキアップして底板を取替後、ジャッキダウンし、側板1, 2段を一枚ずつ切断し、新規側板に入れ替え、溶接組立を行います。

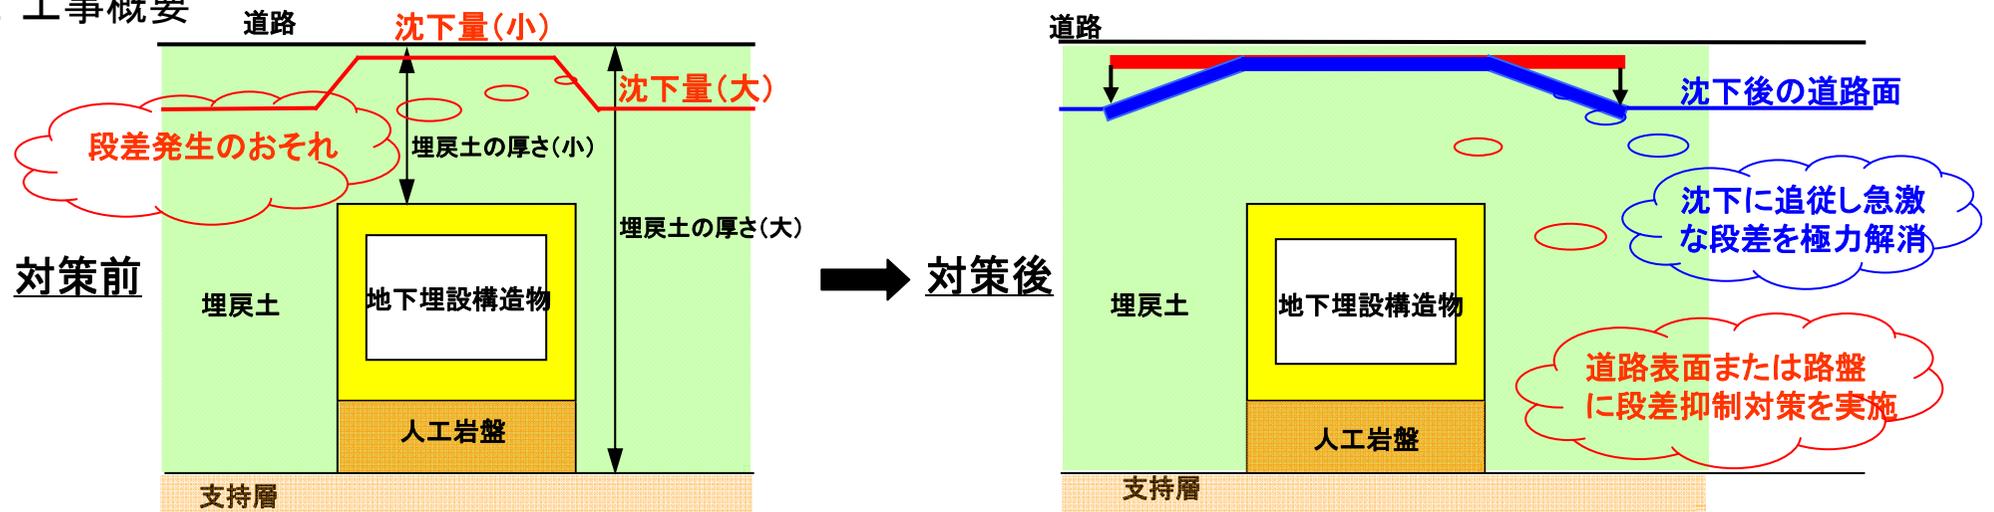
# Ⅲ. (10) アクセス道路の補強

今回実施する対策は、電源車、消防車等の緊急車両の配備位置までの構内アクセスルート上の、地下埋設構造物(ケーブル隧道等)が構築されている箇所において、地震による不等沈下等で発生するおそれのある段差を抑え、より迅速に緊急車両が目的地に到達出来るよう、あらかじめ道路表面または路盤に段差抑制対策を講じ、アクセスルート確保に万全を期すことを目的としています。

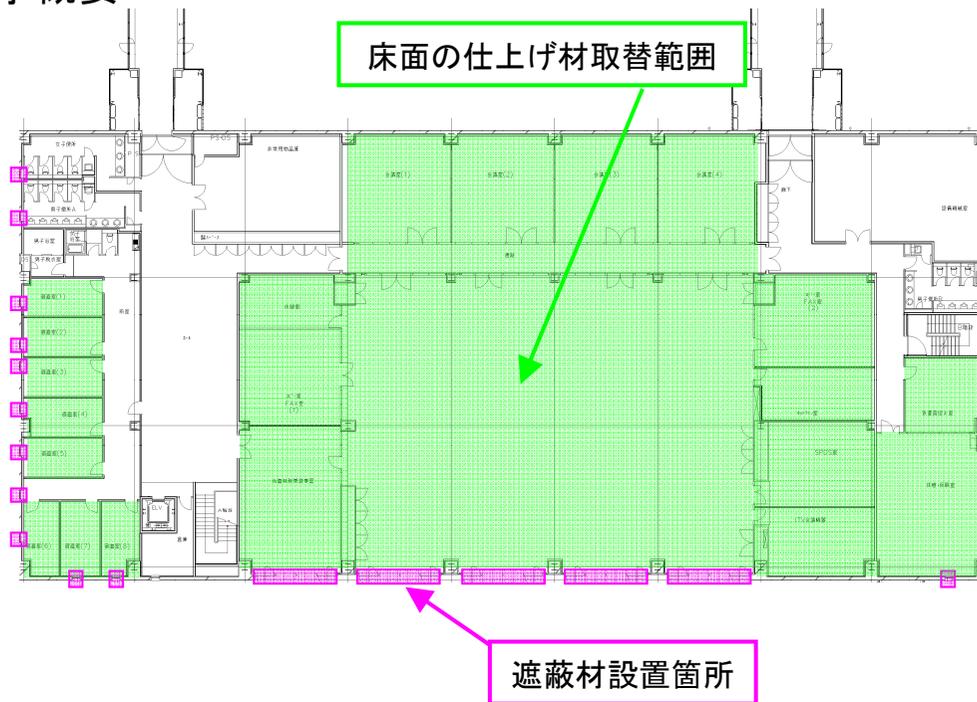
【対策例(免震重要棟 2階)】

免震重要棟内での活動時における被ばく量を低減するために、1階および2階の窓に遮蔽材を設置します。また、万が一建屋内が汚染した場合でも、除染が行いやすいよう、床面の仕上げ材を取替えます。

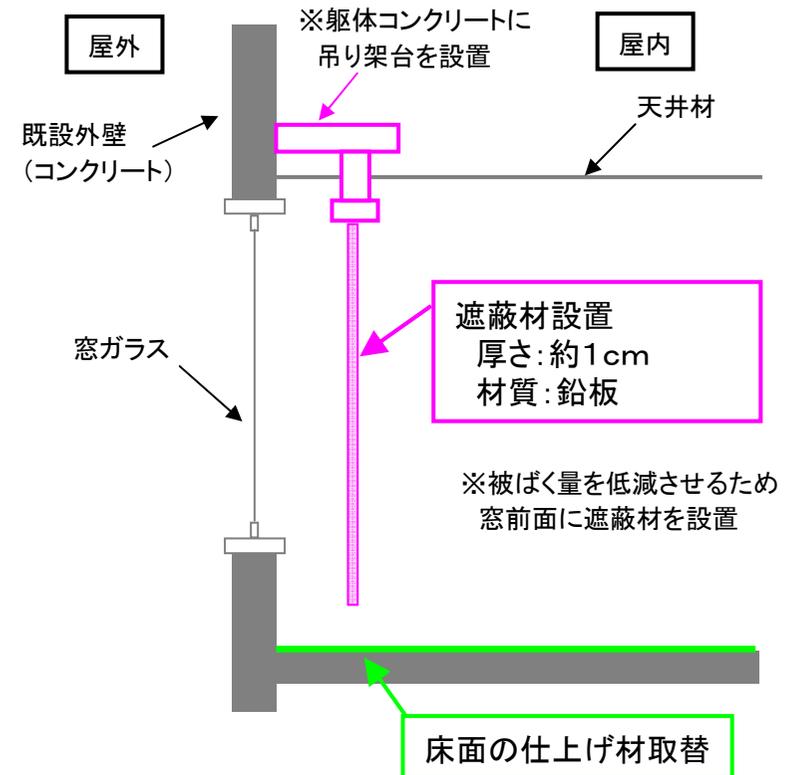
【断面イメージ】

※除染が行いやすいようカーペットから塩ビ系床材へ取替

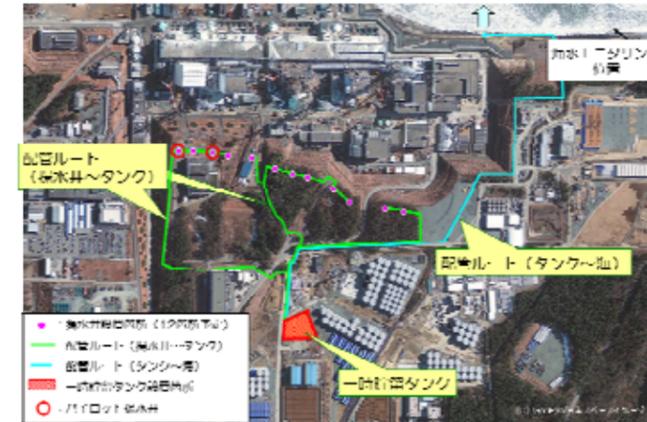
図1：地下水バイパス設備概要

- 2号機格納容器温度計の設置  
 格納容器内雰囲気温度計の信頼性向上を目的として、新たに格納容器内雰囲気温度を継続的に測定可能な温度計を設置予定。9月中旬から温度計設置工事開始予定。
- 原子炉建屋等への地下水流入抑制  
 山側から流れてきた地下水を建屋の上流で揚水し、建屋内への地下水流入量を抑制する取組（地下水バイパス）を計画。地下水の水質確認（平成24年3, 5, 6月採水）・評価を実施し、 $^{134}\text{Cs}$ 、 $^{137}\text{Cs}$ 濃度は発電所周辺河川で検出された濃度（最大1Bq/l）と比較しても大幅に低いこと、Sr、全α、全β核種は検出限界値未満であることを確認。なお、トリチウムが検出されたが、法令値の数百分の1程度以下の濃度であり、人体等への影響は小さいと考えられる。以上から周辺環境への影響は極めて低いと評価し、9月上旬から揚水井等の設置を開始する予定（図1参照）。

山側から流れてきた地下水を建屋の上流で揚水し、建屋内への地下水流入量を抑制する取組（地下水バイパス）を計画。現在、設備の詳細設計を実施中。地下水の水質確認・評価を実施し、放射能濃度は発電所周辺河川と比較し、大幅に低いことを確認。揚水した地下水は一時的にタンクに貯留し、水質確認した上で放水する運用とする。2012/9月上旬から揚水井等の設置を開始する予定。

地下水バイパスにより、建屋付近の地下水位を低下させ、建屋への地下水流入を抑制

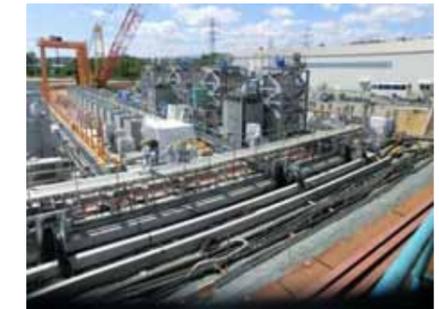
図2：多核種除去設備機器設置の様子（8/19）

- 多核種除去設備の設置  
 構内貯留水等に含まれる放射性物質濃度をより一層低く管理する多核種除去設備を設置。確証試験の結果、 $^{89}\text{Sr}$ 、 $^{90}\text{Sr}$ 、 $^{90}\text{Y}$ についても検出限界値未満まで除去できることを確認（8月末までに再確認試験結果の評価予定）。また、現地では機器・配管据付工事を実施中（6/20～ A系統：8/23, B・C系統：9月中旬～下旬予定）（図2参照）。9月上旬より実処理水による系統試験、実運用開始予定。

構内貯留水等に含まれる放射性物質濃度をより一層低く管理する多核種除去設備を設置。現在確認試験を実施中であり、 $^{89}\text{Sr}$ 、 $^{90}\text{Sr}$ 、 $^{90}\text{Y}$ についても検出限界値未満まで除去できることを確認。現地では機器・配管据付工事を実施中（6/20～）。9月上旬より系統試験、実運用開始予定。

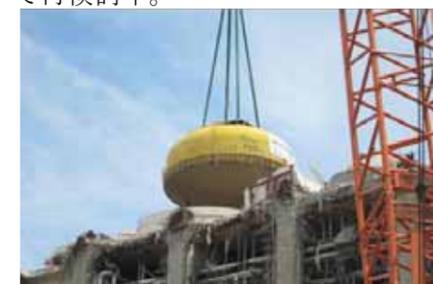
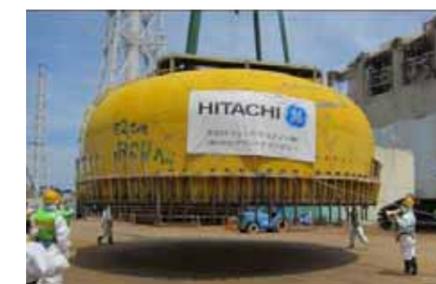
図3：大型機器撤去（原子炉格納容器上蓋）の様子（8/10）

オペフロ上部での吊り上げ作業開始

吊り降ろし作業

- 3, 4号機原子炉建屋上部ガレキ撤去
  - ・ 3号機において、原子炉建屋上部ガレキ撤去作業（～平成24年度末頃予定）、構台設置作業を継続実施中。
  - ・ 4号機において、原子炉建屋オペレーティングフロア大型機器撤去作業（7/24～10月予定）（図3参照）、燃料取出し用カバー工事（地盤改良工事：4/17～8/24, 基礎工事：8/17～）を継続実施中。
- 4号機使用済燃料プール内新燃料（未照射燃料）の健全性調査  
 7月に4号機使用済燃料プールから取り出した新燃料2体について、共用プールにおいて異常腐食の有無等について確認実施（8/27～29予定）。
- 4号機原子炉建屋の健全性確認  
 4号機原子炉建屋及び使用済燃料プールに対して、第2回目の定期点検を実施中（8/20～29予定）。
- 1号機オペレーティングフロア（以下、オペフロ）の状況調査  
 今後の使用済燃料プールからの燃料取り出し等の検討に資するため、カメラを取り付けたバルーンを用いて、オペフロ等の調査を試みたが（8/8）、バルーンがケーブルと思われる物と干渉したため調査対象であるオペフロまで到達できなかった（図4参照）。今後の再調査に向けて、調査方法等について再検討中。

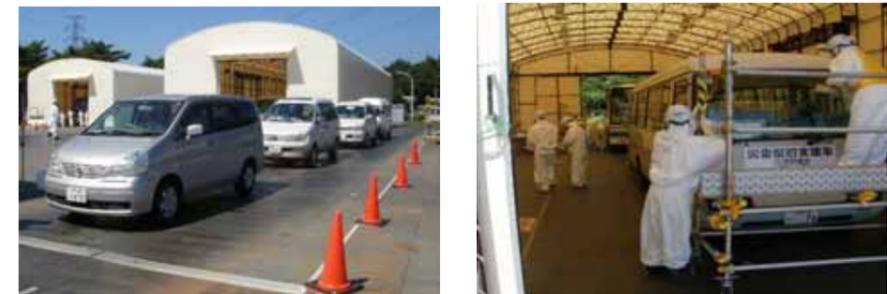
図5：車両用スクリーニング・除染場の様子

- ・ 不適切な下請契約の排除に向け、協力企業における取り組みについてヒアリングを継続的に実施するとともに、相談窓口を通じて頂いたご意見ご要望に対して対応中。今後作業員に対しては、就労実態に関するアンケートを実施予定。
  - ・ 協力企業に対して、ヒアリングやアンケートの結果をフィードバック。
- 車両用スクリーニング・除染場の本格運用開始
    - 4/24より、福島第一原子力発電所構内に設置した車両用スクリーニング・除染場の試験運用を行ってきたが、楢葉町の警戒区域解除を受け、8/10より本格運用を開始(図5参照)。
    - また、現在福島第一原子力発電所の正門付近に入退域管理施設を建設中(平成24年度末竣工予定)であり、竣工後は入退域管理機能を本施設で一括して実施する。

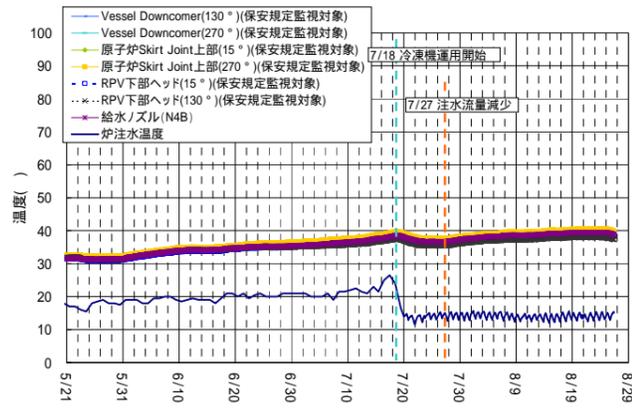
1号機原子炉圧力容器まわり温度

- 1～3号機の原子炉圧力容器底部温度、格納容器気相部温度は、約35℃～約55℃（8/26現在）であり、格納容器内圧力や格納容器からの放射性物質の放出量等のパラメータについては有意な変動はなく、総合的に冷温停止状態を維持と判断。

- 原子炉圧力容器底部及び格納容器気相部温度は定期的に確認しており、原子炉注水設備に冷凍機を設置（7/18）することで、原子炉関連温度の低下傾向を確認。その後効率的な冷却のため、注水流量を減少させた（7/27、8/13）結果、原子炉関連温度は上昇傾向を示しており、引き続き傾向監視を継続。
- 格納容器内圧力についても定期的に確認しており、有意な変動がないことを確認。

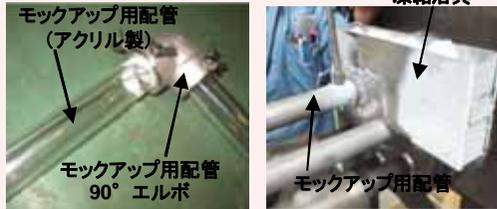
温度計の故障等を受け、代替温度計の設置を検討中。モックアップ試験等を行い9月よりS/C差圧検出ラインからの温度計設置工事（現地作業）開始予定。

※写真は凍結工法の例  
 配管挿入試験 配管改造工法試験  
 モックアップ試験の様子

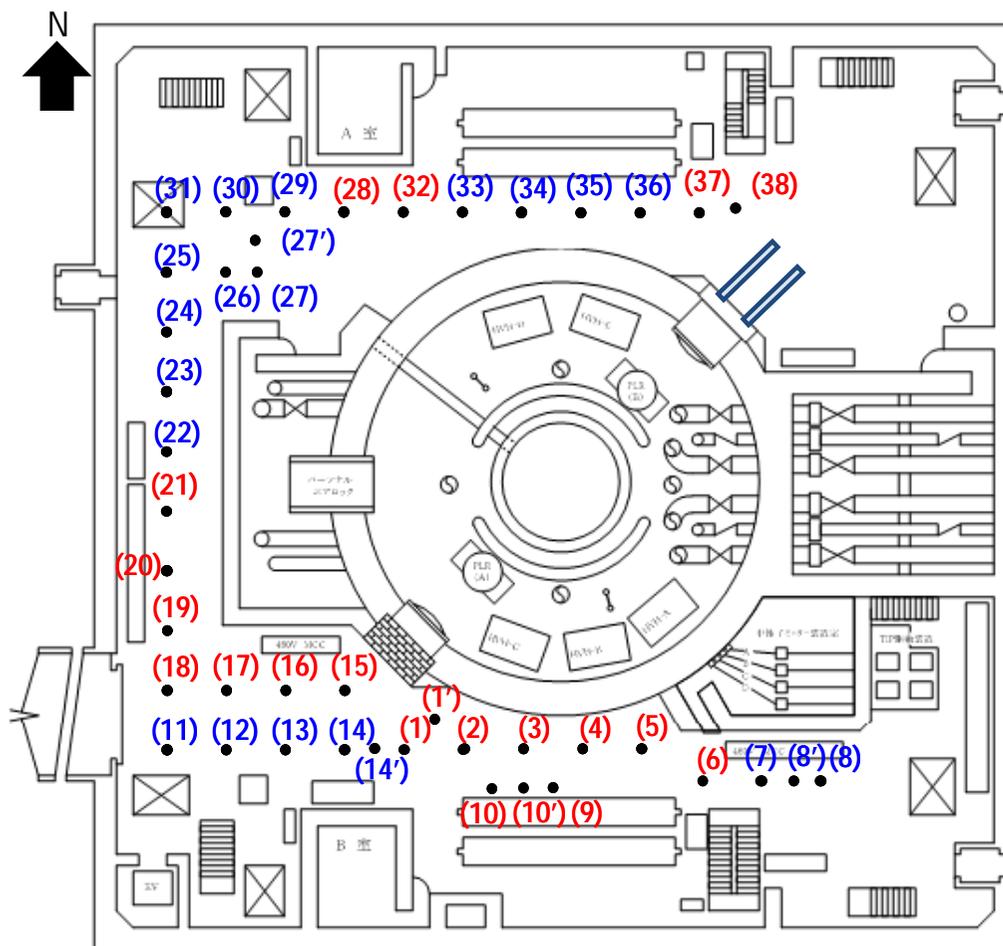
3号機原子炉建屋内線量マップ(単位:mSv/h)  
 (1階)

※50mSv/h以上を朱書している

測定ポイント	床面5cm	床面150cm	測定ポイント	床面5cm	床面150cm
[1]	82.1	44.7	[19]	94.0	98.7
[1']	74.3	51.6	[20]	73.2	65.3
[2]	97.4	78.0	[21]	68.8	49.2
[3]	89.1	73.5	[21]壁面	65.4	42.4
[3]壁面	72.3	77.9	[22]	40.0	35.1
[4]	81.7	91.4	[23]	35.2	24.1
[5]	65.5	64.9	[24]	21.7	21.4
[6]	60.0	25.7	[25]	33.5	24.5
[7]	15.9	16.2	[26]	21.7	24.9
[8]	15.7	15.8	[27]	21.7	27.5
[8']	18.5	17.8	[27']	17.7	24.4
[9]	87.8	85.2	[28]	73.0	35.5
[10]	91.5	74.5	[29]	24.1	25.7
[10']	92.5	95.8	[30]	18.2	27.8
[11]	66.8	69.9	[31]	31.7	34.1
[12]	29.2	53.8	[32]	63.8	36.7
[13]	46.2	57.6	[33]	36.7	40.1
[14]	30.3	44.1	[34]	29.4	37.5
[14']	27.7	41.3	[34]壁面	27.1	37.4
[15]	69.8	41.3	[35]	27.7	41.7
[15]壁面	53.7	40.4	[36]	47.7	72.5
[16]	50.6	40.6	[37]	203.1	124.7
[17]	180.9	57.4	[38]	59.7	85.2
[18]	102.0	79.8	-	-	-
